# ASBESTINVENTARISATIE

**Volledige asbestinventarisatie (type A) van een woonboerderij met bijgebouwen conform certificatieschema SC 540 geschikt voor het aanvragen van een sloopvergunning**

**Locatie :** Theerestraat 105  
5271 VL St. Michielsgestel

**Projectnummer :** 11-063 AOE

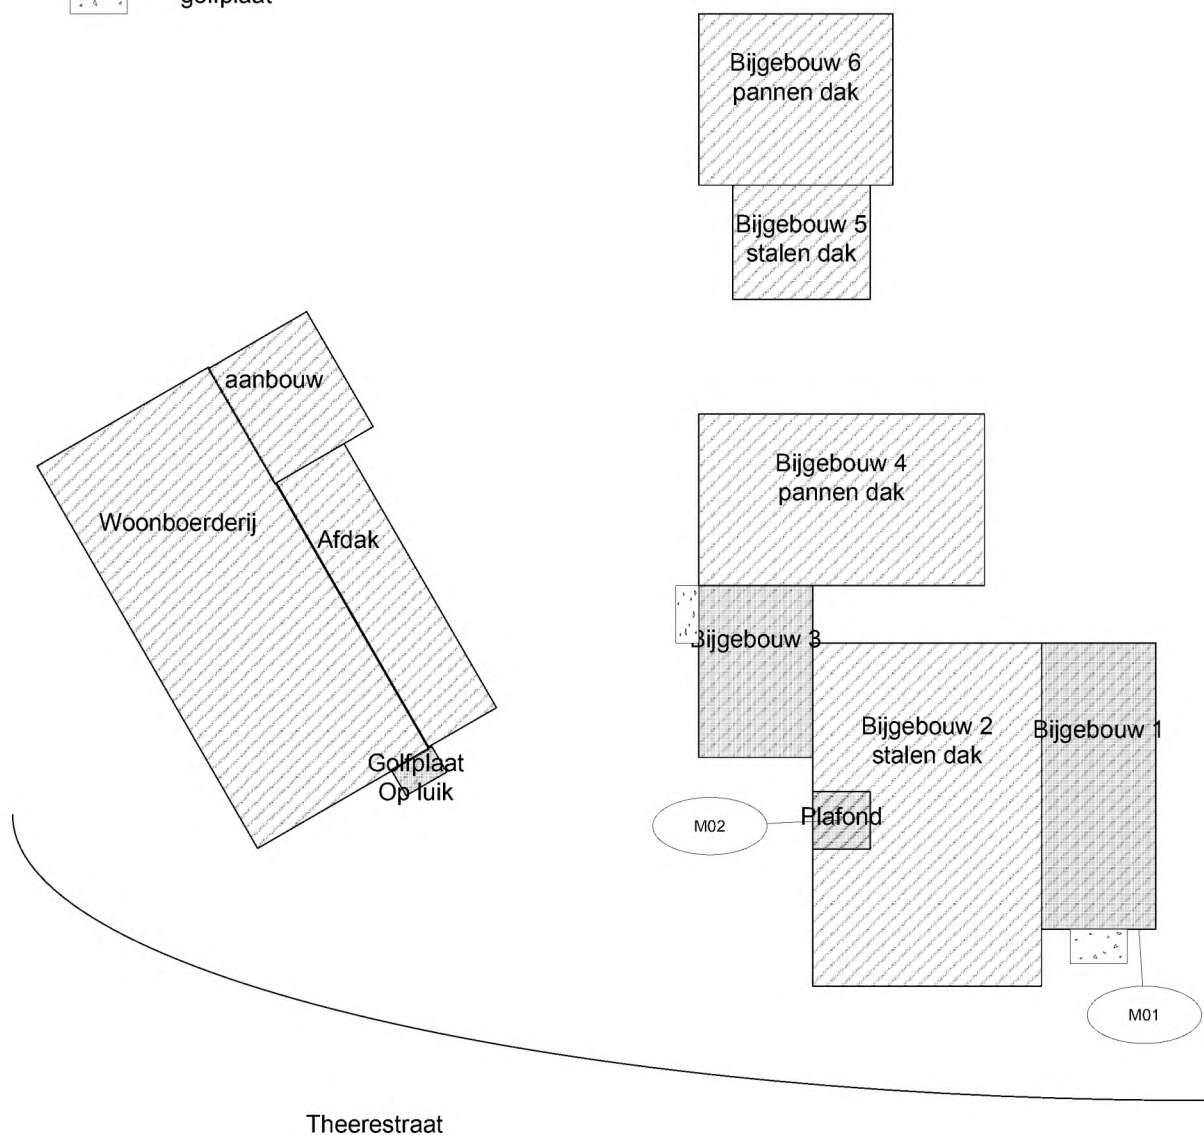
Golfplatten daken M01

| Locatie | Toepassing | Bevestiging | Hoeveelheid<br>Ca. | Monst-<br>code | Soort en %<br>asbest | Risico<br>-<br>klasse | Bron-<br>info |
|---|---|---|---|---|---|---|---|
| Dak bijgebouw 1 | Golfplaat | Geschroefd | 42 m2 | M01 | Chrysotiel 10-15% | 2 | SMA-rt |
