## **Milieuhygiënisch vooronderzoek**

Halderse Akkers 5 te Sint-Michielsgestel

Projectnummer: 20212589  
Datum: 8 december 2021

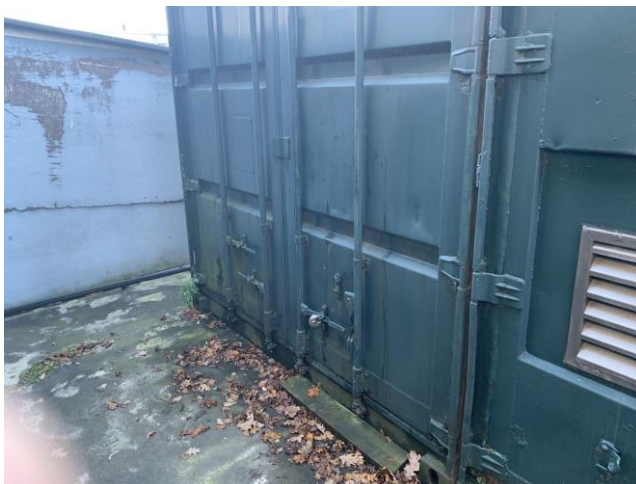
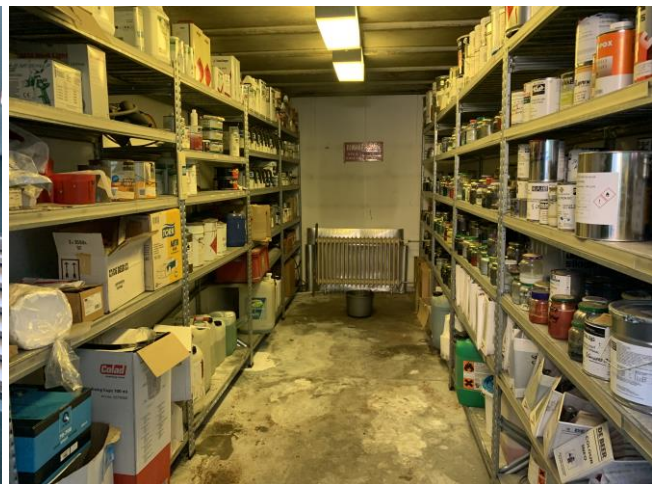
Aan de oostzijde van het nieuwe deel zijn buiten diverse containers gelegen. In de westelijke container (de container tegen de wand van het nieuwe deel) worden **verfproducten opgeslagen**. In de container is een opstaande rand bevestigd zodat eventueel lekkende potten niet uit de container kunnen lekken. In de overige containers worden banden opgeslagen. Foto's van de containers en de verfopslag zijn weergegeven in foto 3 en 4 van figuur 2.

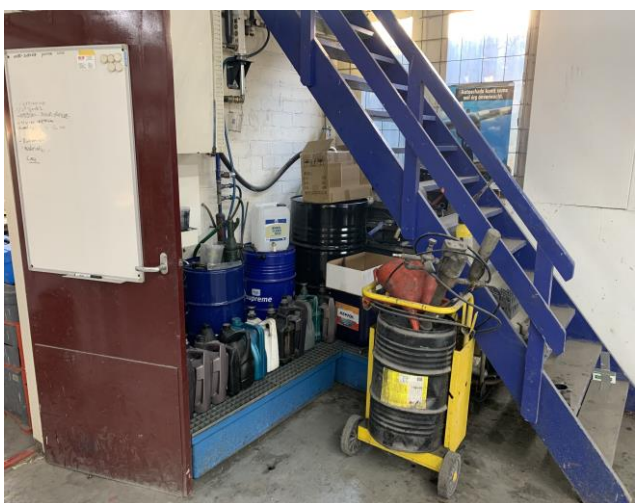
Inpandig is een ontvangstruimte/kantoor aanwezig. Hier worden geen verdachte activiteiten uitgevoerd. De werkplaats is direct gelegen naast het kantoor. In de werkplaats worden reparatie- en reinigingswerkzaamheden uitgevoerd op een betonvloer. In de werkplaats is ook een wasplaats aanwezig welke in verbinding staat met de oliewaterafscheider. Aan de werkplaats is een spuitcabine gekoppeld. Dit betreft een afgesloten ruimte met een vloestofdichte vloer. Hiernaast is een verfopslag en -mengruimte met vloestofdichte vloer aanwezig. In deze ruimte worden ook koelvloestof en ruitensproeiervloestof opgeslagen. Deze ruimte is weergegeven op foto 2 in figuur 2. Naast de ingang van deze ruimte is een kleine olieopslag aanwezig. Deze opslag staat op lekbakken op de betonnen vloer van de werkplaats. Op foto 5 van figuur 2 staat de olieopslag weergegeven.

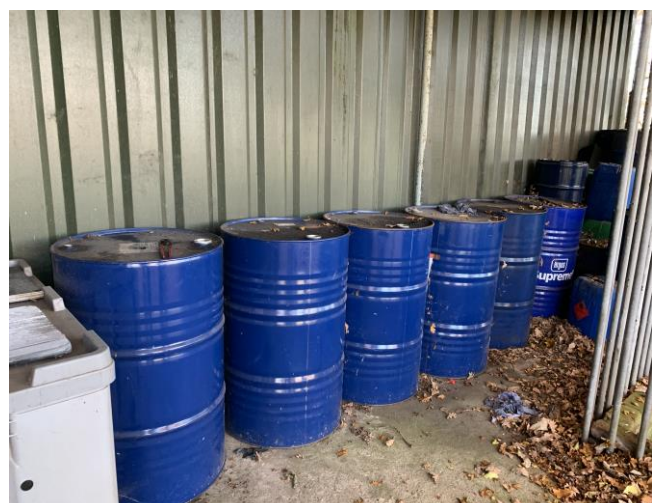
Ten tijde van de locatie inspectie was de eigenaar van het perceel aanwezig. Aan de voorzijde van het perceel is een klinkerverharding aanwezig. Aan de voorzijde is een deur aanwezig. Binnen deze kleine ruimte is een oliewaterafscheider aanwezig. Aan de westzijde van de voorkant is tevens een opslag van afgewerkte olie aanwezig. De oliedrums zijn geplaatst op een betonnen vloer met opstaande rand. Door de eigenaar is aangegeven dat de drums eenmalig worden gebruikt voor opslag van afgewerkte olie en dat deze niet worden hergebruikt. Op de laatste foto van figuur 2 is de olieopslag weergegeven.

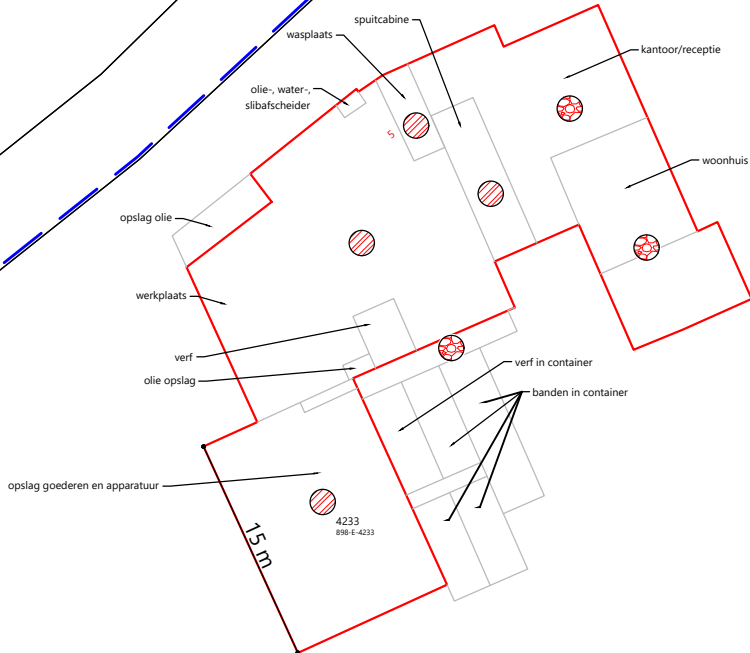
| Figuur | Ligging onderzoeklocatie met boorpunten | | |

In 1994 is een ondergrondse 3.000 liter huisbrandolietank gesaneerd. Er is geen informatie bekend over leidingwerk, ontluchting- of vulpunt. Ook is niet duidelijk of de tank nog aanwezig is in de grond. Volgens het certificaat is deze gevuld met zand.
