**Asbestinventarisatie rapport**  
**Asbestinventarisatie geschikt voor volledige renovatie of totaalsloop**  
**van de op tekening aangegeven agrarische bedrijfsgebouwen aan de Halderse Akkers 5A**  
**te Sint-Michielsgestel**

Adres : Halderse Akkers 5A  
Postcode en plaats : 5271VP Sint-Michielsgestel  
Projectnummer : 2021-219 Versie (1)  
Project datum : 11 oktober 2021  
Geldig tot : 26 oktober 2024

- de op tekening aangegeven agrarische bedrijfsgebouwen

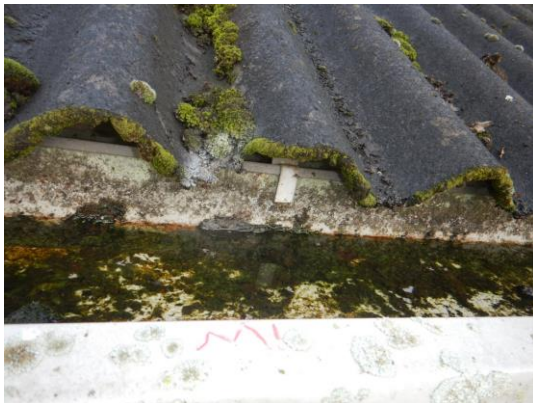
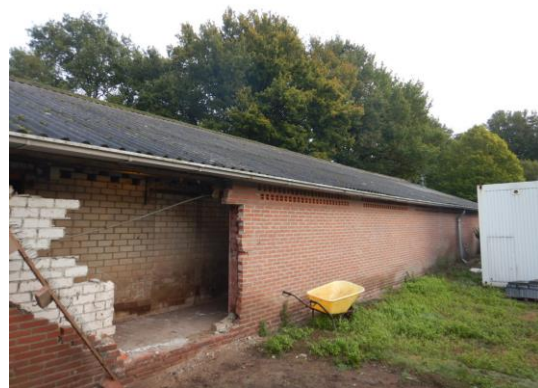
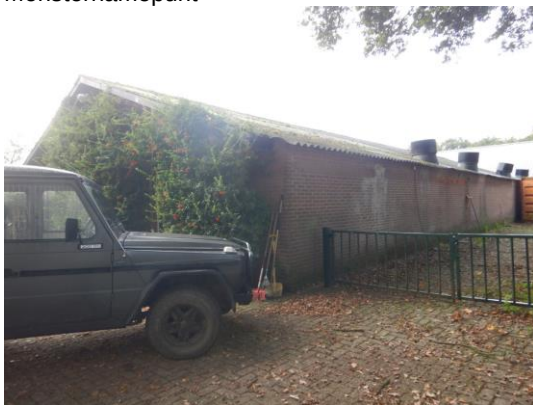
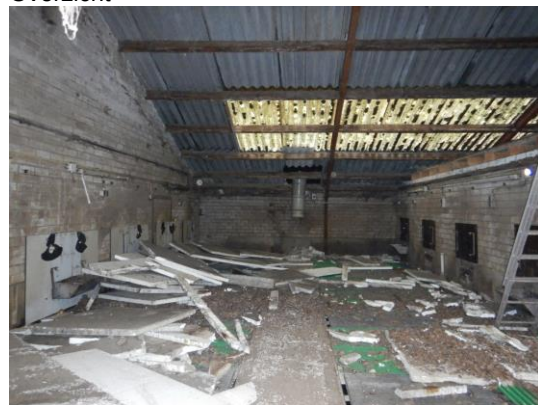
**Toepassing B1: golfplaten met vormstukken**

| <b>Locatie</b> | Op het dak van stal 1 | <b>Monstercode</b> | M1 |
| <b>Asbesthoudend</b> | ja | <b>Asbestsoort</b> | chrysotiel |
| <b>Analysecertificaat</b> | STL.213933 | <b>Percentage</b> | 10-15% |
| <b>Hechtgebondenheid</b> | hechtgebonden | <b>Beschadiging</b> | licht |
| <b>Graad van verwerking</b> | licht | <b>Risicoklasse</b> | 2 buitensanering |
| <b>Hoeveelheid</b> | 487 m <sup>2</sup> | <b>Bevestiging</b> | geschroefd |

| <b>Aanbevelingen</b> | Geen direct risico, bron verwijderen voorafgaand aan renovatie en/of sloop. |

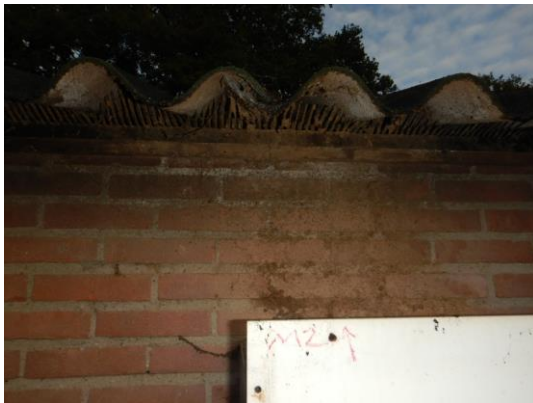
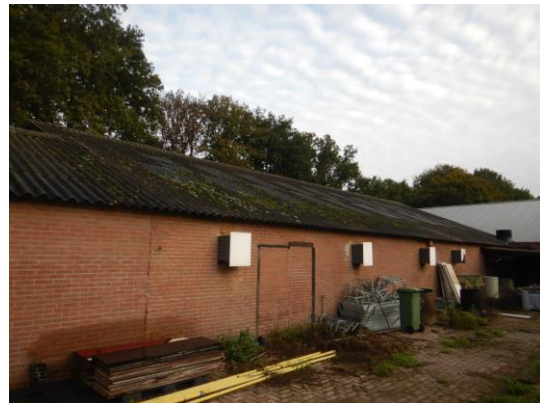
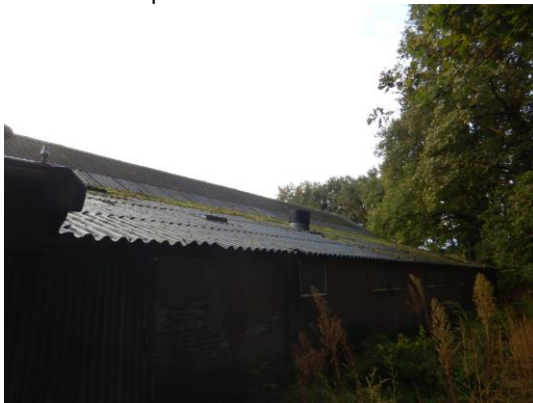
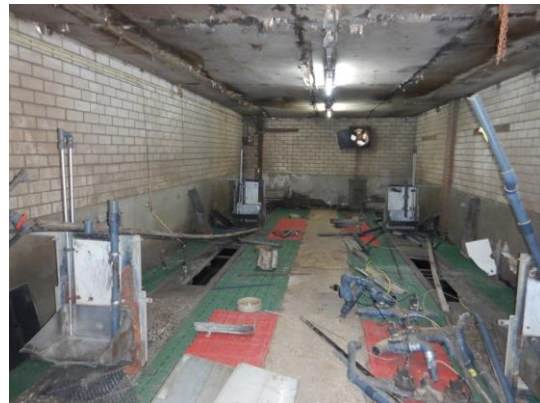
**Toepassing B2: golfplaten met vormstukken**

| <b>Locatie</b> | Op het dak van stal 2 | <b>Monstercode</b> | M2 |
| <b>Asbesthoudend</b> | ja | <b>Asbestsoort</b> | chrysotiel |
| <b>Analysecertificaat</b> | STL.213933 | <b>Percentage</b> | 10-15% |
| <b>Hechtgebondenheid</b> | hechtgebonden | <b>Beschadiging</b> | licht |
| <b>Graad van verwerking</b> | licht | <b>Risicoklasse</b> | 2 buitensanering |
| <b>Hoeveelheid</b> | 589 m <sup>2</sup> | <b>Bevestiging</b> | geschroefd |

| <b>Aanbevelingen</b> | Geen direct risico, bron verwijderen voorafgaand aan renovatie en/of sloop. |

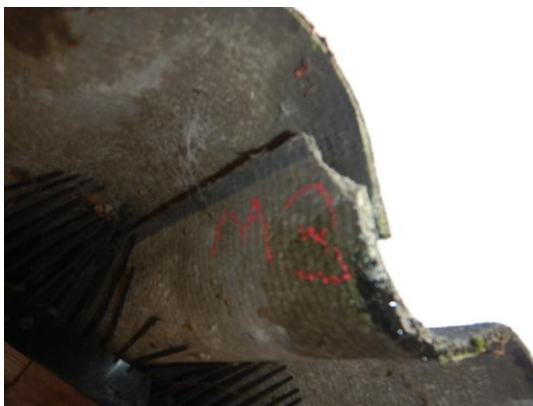
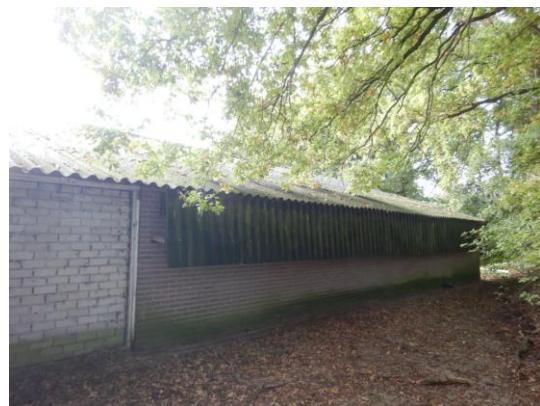
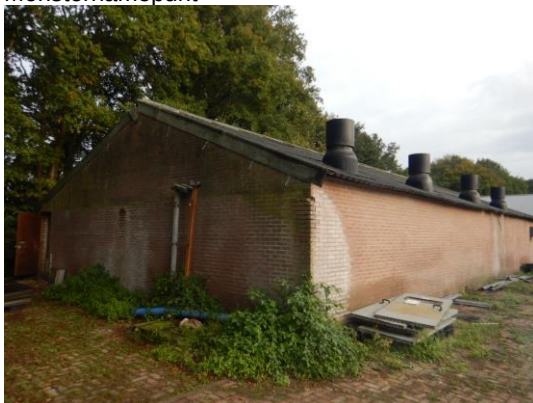
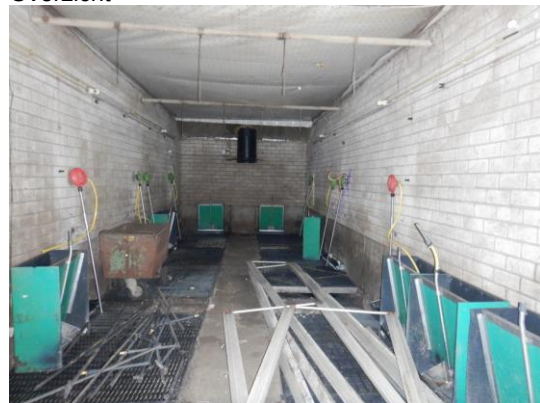
**Toepassing B3: golfplaten met vormstukken**

| <b>Locatie</b> | Op het dak en voor de luchtinlaat aan de achterzijde van stal 3 | <b>Monstercode</b> | M3 |
| <b>Asbesthoudend</b> | ja | <b>Asbestsoort</b> | chrysotiel |
| <b>Analysecertificaat</b> | STL.213933 | <b>Percentage</b> | 10-15% |
| <b>Hechtgebondenheid</b> | hechtgebonden | <b>Beschadiging</b> | licht |
| <b>Graad van verwerking</b> | licht | <b>Risicoklasse</b> | 2<br>buitensanering |
| <b>Hoeveelheid</b> | 267 m <sup>2</sup> | <b>Bevestiging</b> | geschroefd |

| <b>Aanbevelingen</b> | Geen direct risico, bron verwijderen voorafgaand aan renovatie en/of sloop. |

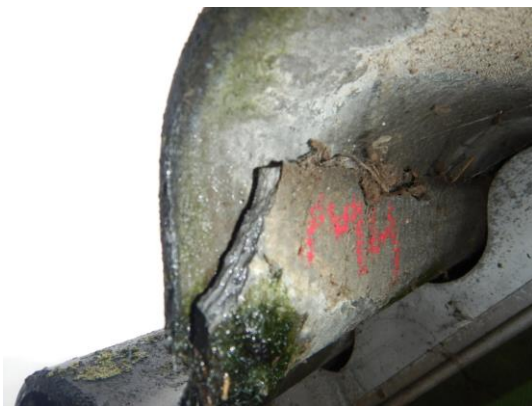
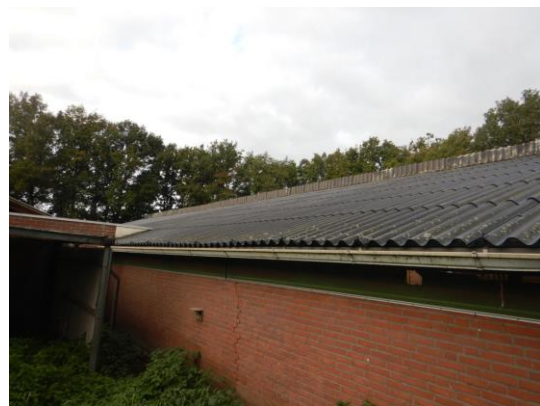
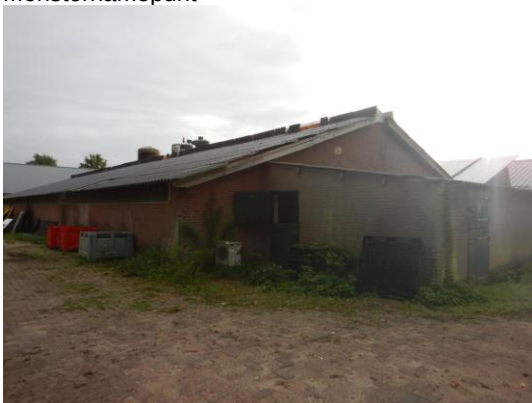
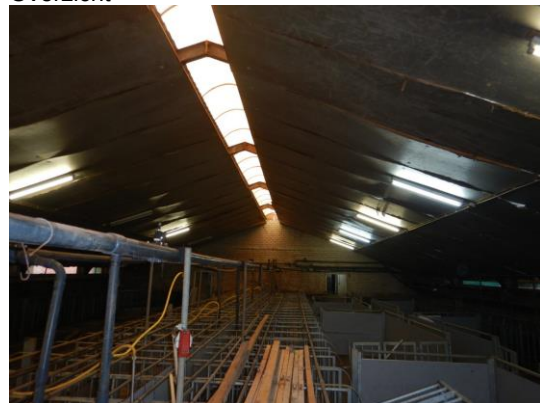
**Toepassing B4: golfplaten met vormstukken**

| <b>Locatie</b> | Op het dak van stal 4 met achteraanbouw | <b>Monstercode</b> | M4 |
| <b>Asbesthoudend</b> | ja | <b>Asbestsoort</b> | chrysotiel |
| <b>Analysecertificaat</b> | STL.213933 | <b>Percentage</b> | 10-15% |
| <b>Hechtgebondenheid</b> | hechtgebonden | <b>Beschadiging</b> | licht |
| <b>Graad van verwerking</b> | licht | <b>Risicoklasse</b> | 2<br>buitensanering |
| <b>Hoeveelheid</b> | 842 m <sup>2</sup> | <b>Bevestiging</b> | geschroefd |

| <b>Aanbevelingen</b> | Geen direct risico, bron verwijderen voorafgaand aan renovatie en/of sloop. |

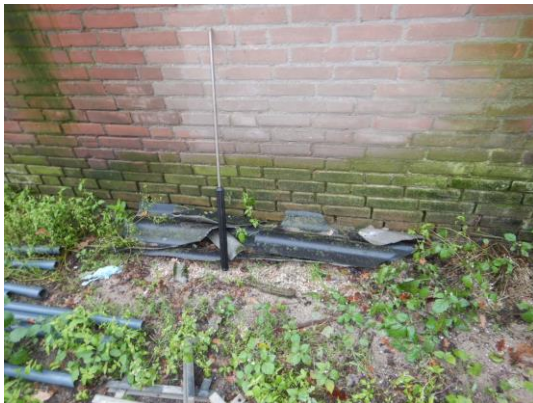
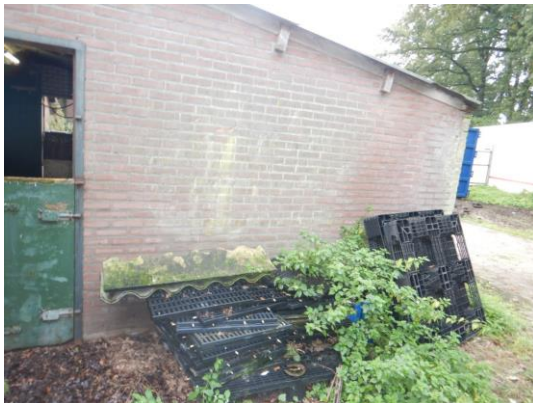
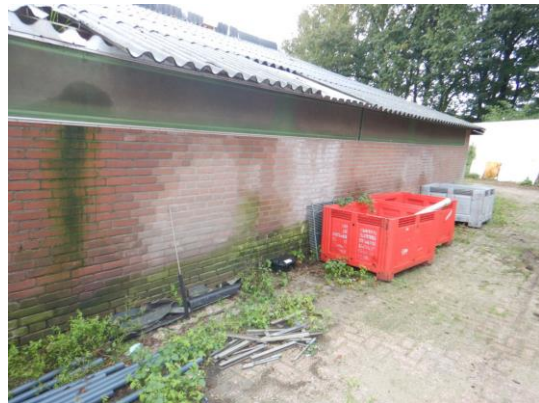
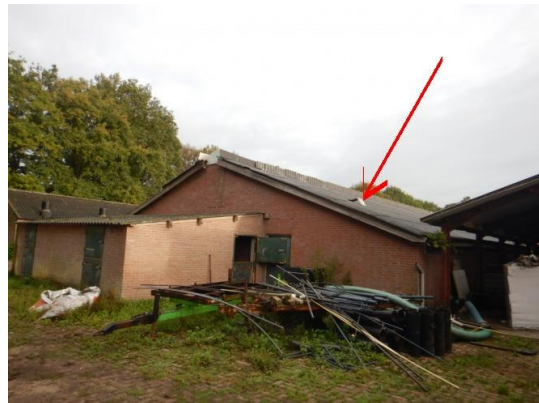
**Toepassing B5: golfplaten met vormstukken**

| <b>Locatie</b> | Op en rond stal 4 | <b>Monstercode</b> | M4 |
| <b>Asbesthoudend</b> | ja | <b>Asbestsoort</b> | chrysotiel |
| <b>Analysecertificaat</b> | STL.213933 | <b>Percentage</b> | 10-15% |
| <b>Hechtgebondenheid</b> | hechtgebonden | <b>Beschadiging</b> | ernstig |
| <b>Graad van verwerking</b> | ernstig | <b>Risicoklasse</b> | 2 buitensanering |
| <b>Hoeveelheid</b> | 3 m <sup>2</sup> | <b>Bevestiging</b> | los |

| <b>Aanbevelingen</b> | Verhoogd risico, verspreidingsgebied is vastgesteld, sanering dringend noodzakelijk. |
