Inspecteur Inspectie volgnr.: 13133004 Versie 1 Inspectiedatum<sup>1</sup>: 26/11/21 Aankomst 8:30 Vertrek 10:20 Geïnspecteerd 1:30

| Omschrijving inspectie locatie: | Stal 2, 3 en 4. | | |

Inspecteur Inspectie volgnr.: 31133305 Versie 1 Inspectiedatum<sup>1</sup>: 29/11/21 Aankomst 13:15 Vertrek 15:15 Geïnspecteerd 1:30

| Omschrijving inspectie locatie: | Stal 1 en gedeelte stal 2 | | |

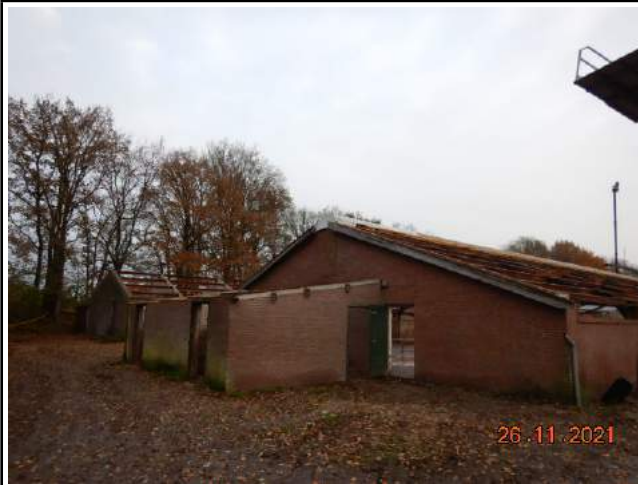
Foto 1. Vooraanzicht stallen.

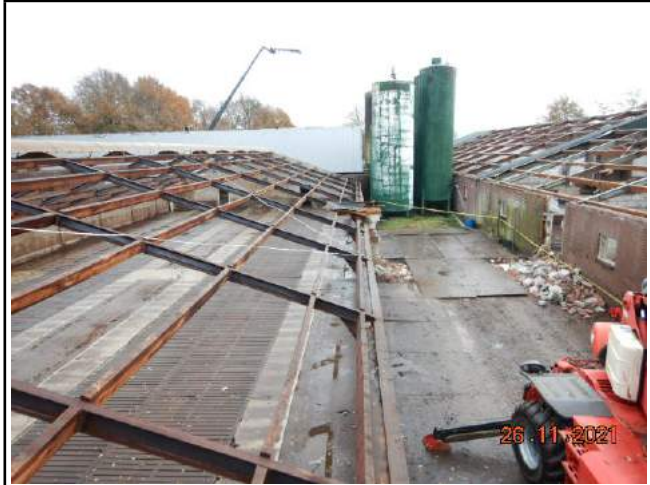
Foto 4. Verwijderde bron: 4 en 5.

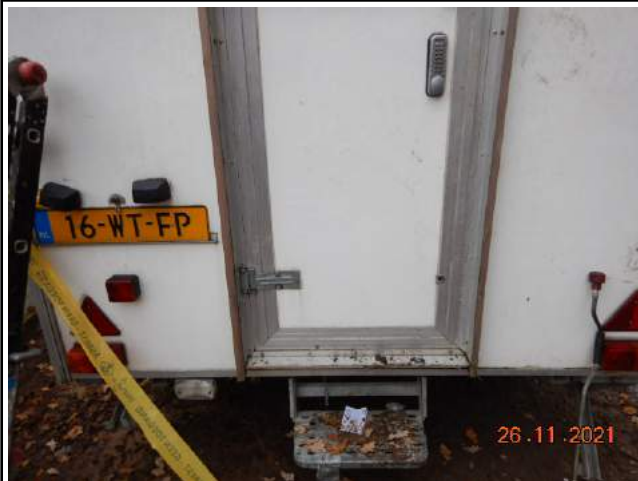
Foto 2. Decowagen.

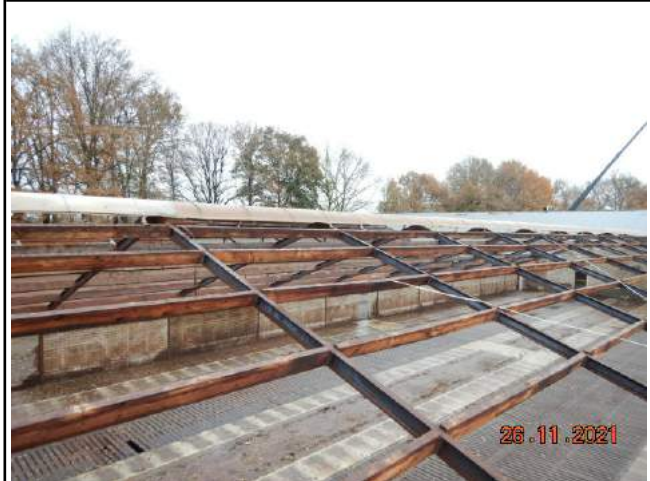
Foto 5. Verwijderde bron: 4.

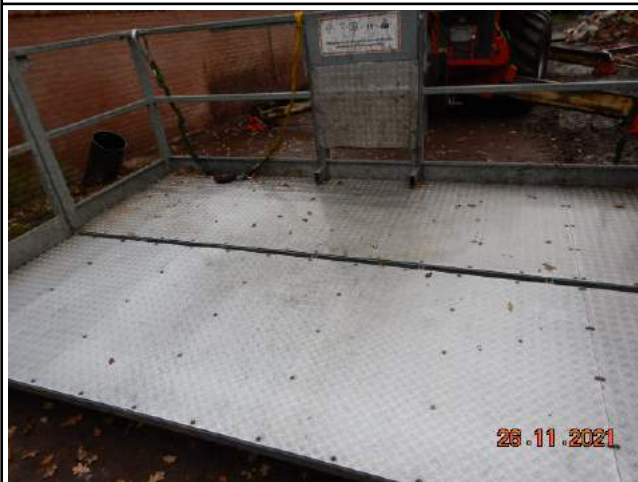
Foto 3. Werkbak.

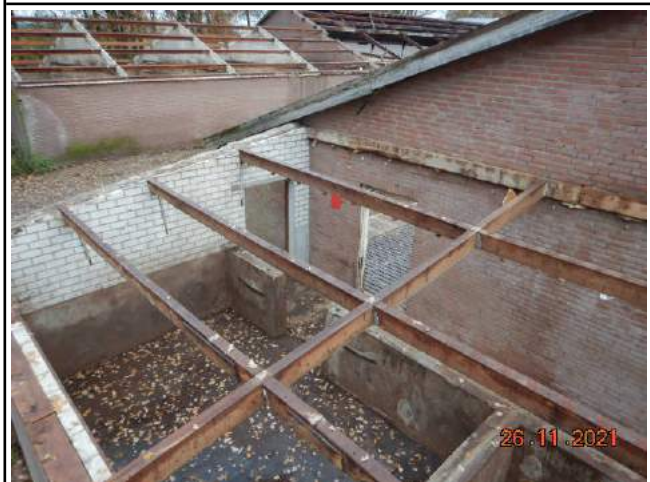
Foto 6. Verwijderde bron: 4.

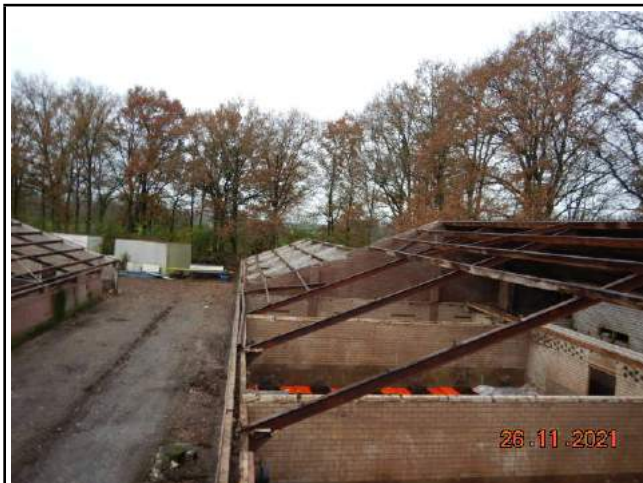
Foto 7. Verwijderde bron: 2 gedeelte.

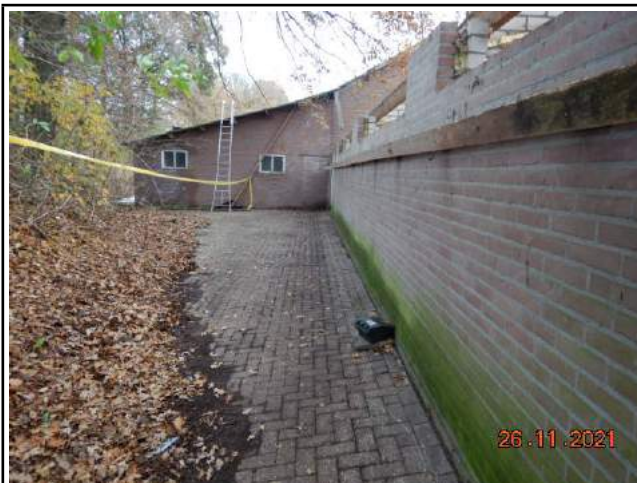
Foto 10. Bestrating.

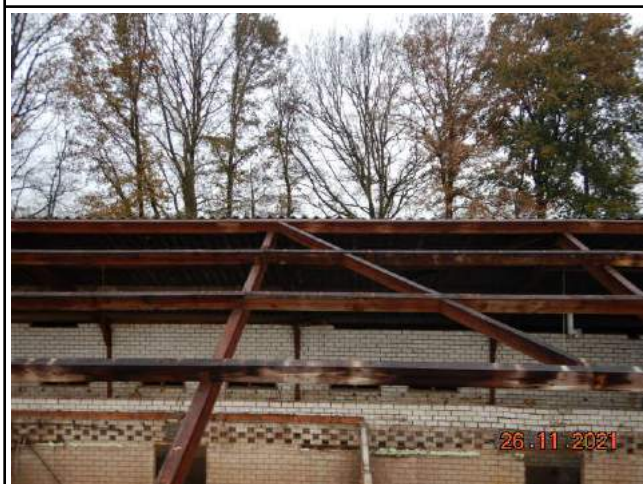
| Locatie, bouwdeel | Bron nr. | Materiaal | Asbestsoorten (gew %) | Kwaliteit / Risico klasse | Hoeveelheid | Verwijderd |
|---|---|---|---|---|---|---|
| Stal 2, dak van stal fase 2 | B2 | Golfplaten | Chr. 10-15% | HB _ R2 | Ca. 294m2 | Nee |

Foto 8. Achterblijvende bron: 2.

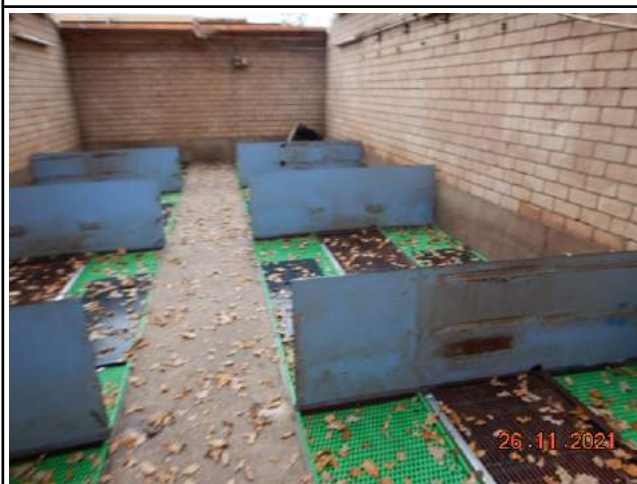
Foto 11. Binnenzijde stal.

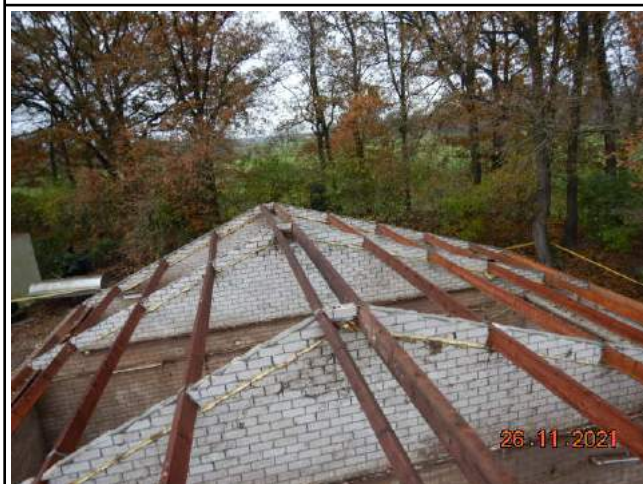
Foto 9. Verwijderde bron: 3.

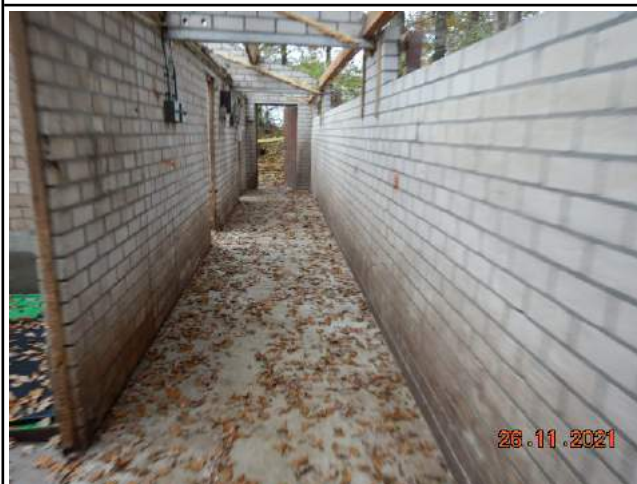
Foto 12. Looproute naar afdelingen.

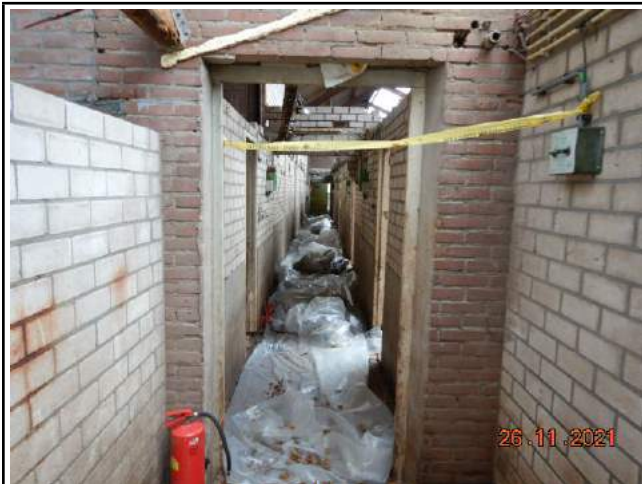
Foto 13. Asbestlint geplaatst naar stal 2 voor fase 2.

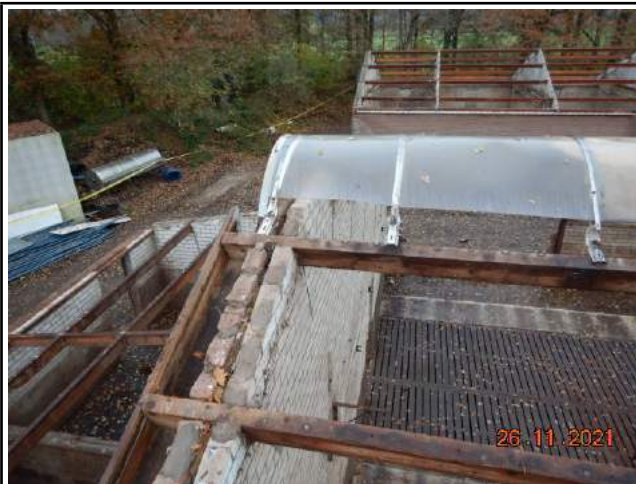
Foto 16. Spouwmuur.

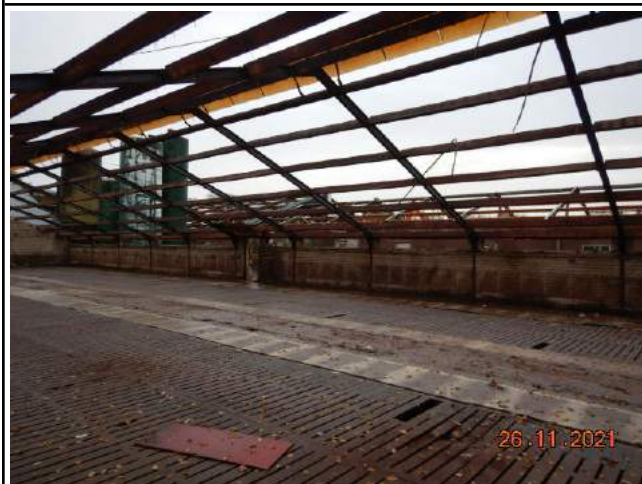
| Locatie, bouwdeel AANWEZIG | 0<br>250 | 250<br>500 | 500<br>750 | 750<br>1000 | 1000<br>1250 | 1250<br>1500 | 1500<br>1750 | 1750<br>2000 | 2000<br>2250 | 2250<br>2500 | 2500<br>2750 | 2750<br>3000 | 3000<br>3250 | 3250<br>3500 | 3500<br>3750 | 3750<br>4000 | 4000<br>4250 | 4250<br>4500 | 4500<br>4750 | 4750<br>5000 | 5000<br>5250 | 5250<br>5500 | 5500<br>5750 | 5750<br>6000 | m <sup>2</sup> |
|---|---|---|---|---|---|---|---|---|---|---|---|---|---|---|---|---|---|---|---|---|---|---|---|---|---|
| In de mestputten geen inspectie mogelijk | | U | U | U | U | U | U | U | U | | | | | | | | | | | | | | | | |

Foto 14. Mestputten, in de mestputten is alles uitgesloten van deze inspectie.

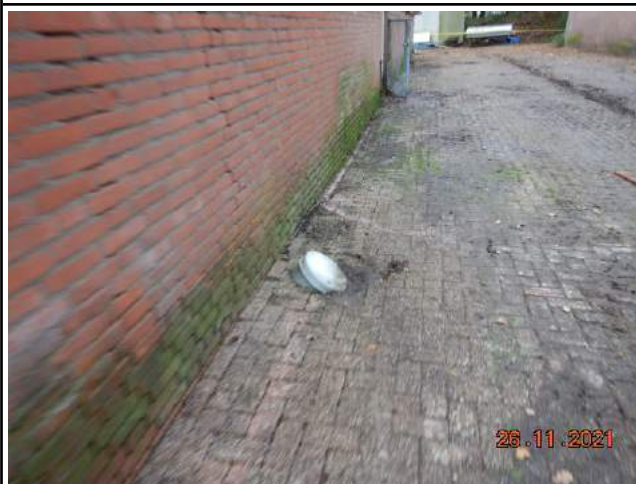
Foto 17. Verwijderde bron: 5.

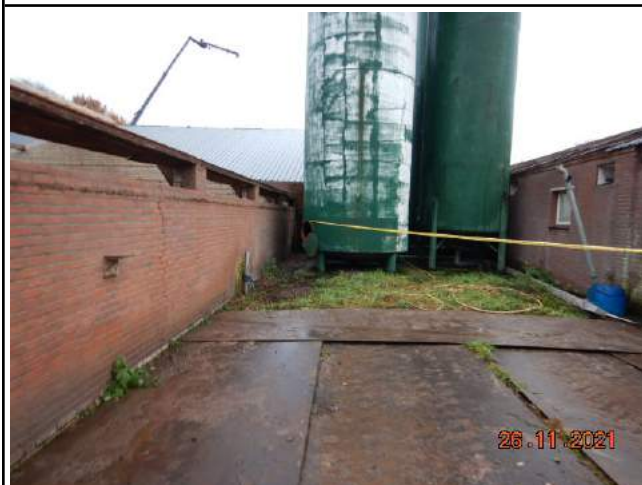
| Locatie, bouwdeel AANWEZIG | 0<br>250 | 250<br>500 | 500<br>750 | 750<br>1000 | 1000<br>1250 | 1250<br>1500 | 1500<br>1750 | 1750<br>2000 | 2000<br>2250 | 2250<br>2500 | 2500<br>2750 | 2750<br>3000 | 3000<br>3250 | 3250<br>3500 | 3500<br>3750 | 3750<br>4000 | 4000<br>4250 | 4250<br>4500 | 4500<br>4750 | 4750<br>5000 | 5000<br>5250 | 5250<br>5500 | 5500<br>5750 | 5750<br>6000 | m <sup>2</sup> |
|---|---|---|---|---|---|---|---|---|---|---|---|---|---|---|---|---|---|---|---|---|---|---|---|---|---|
| Onder de rijplaten | | | | | | U | U | | | | | | | | | | | | | | | | | | |

Foto 15. Rijplaten, onder de rijplaten is alles uitgesloten.

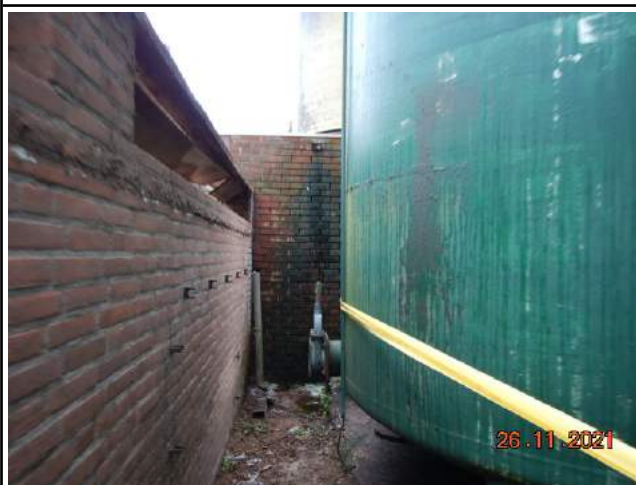
Foto 18. Achter en onder de silo's.

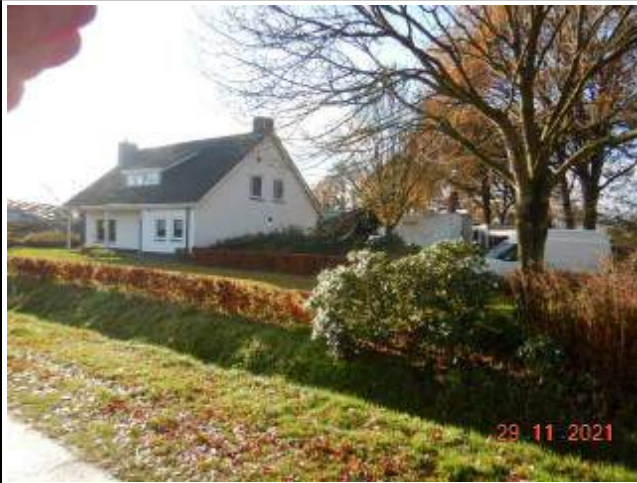
Foto 1: Aanzicht locatie.

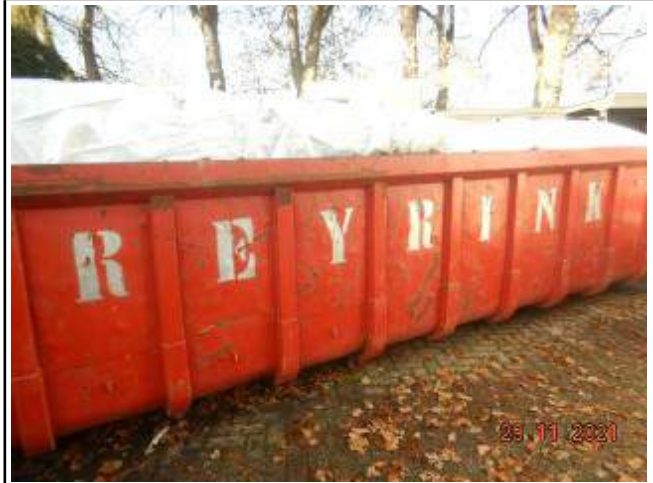
Foto 4: Container.

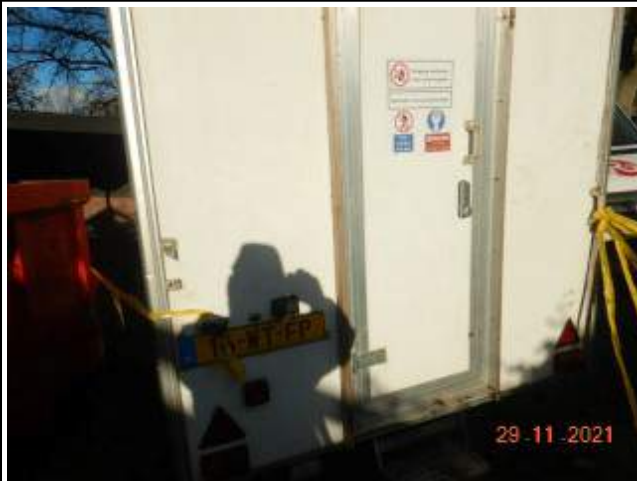
Foto 2: Deco unit.

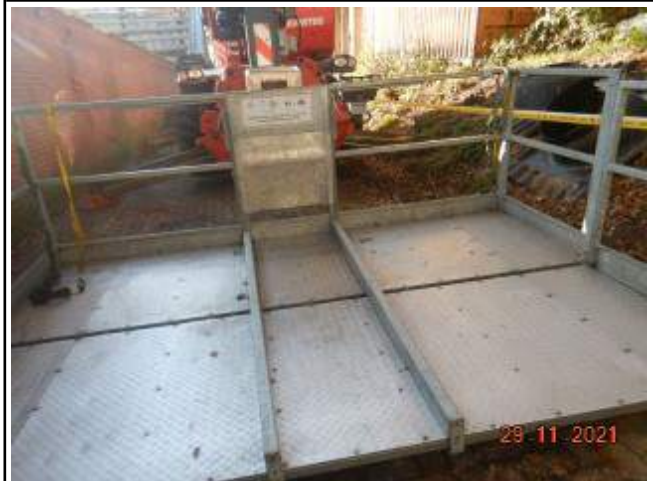
Foto 5: Werkbak van verreiker.

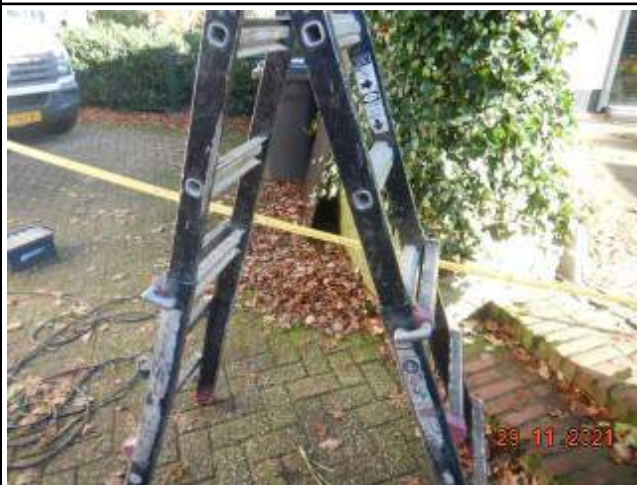
Foto 3: Trap.

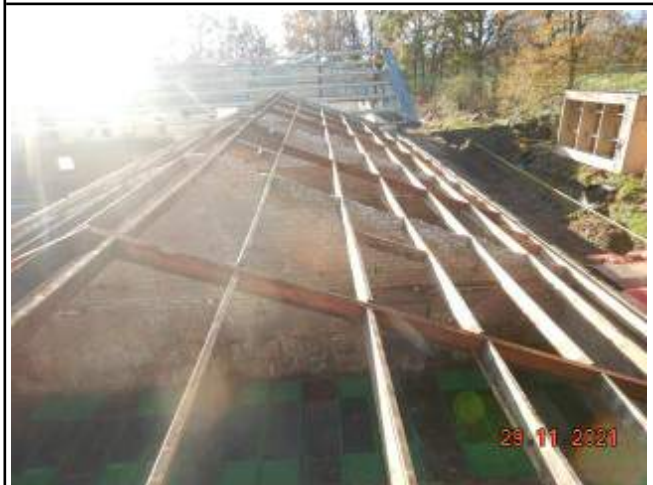
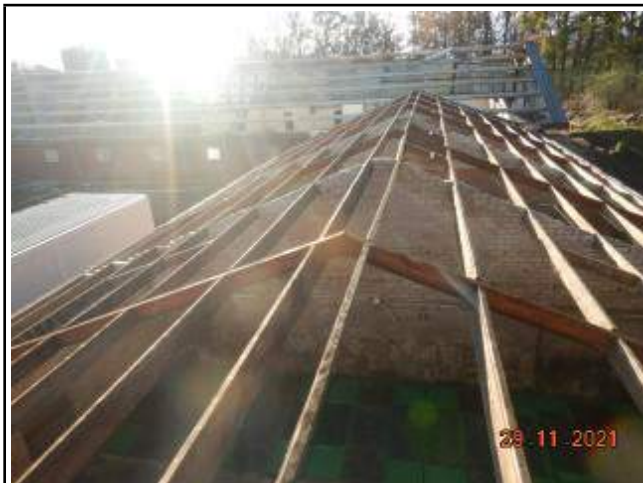
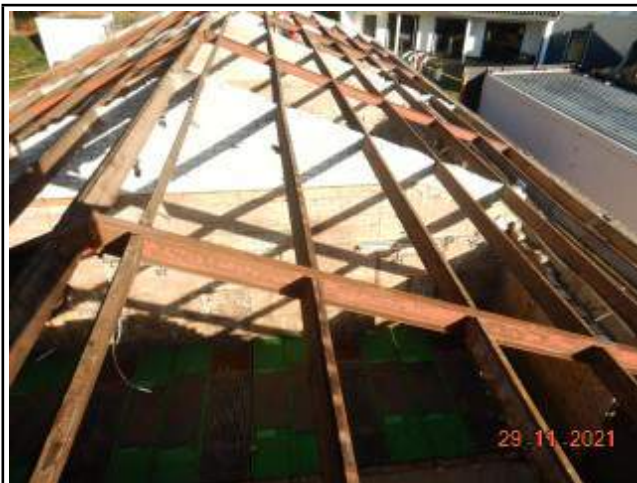
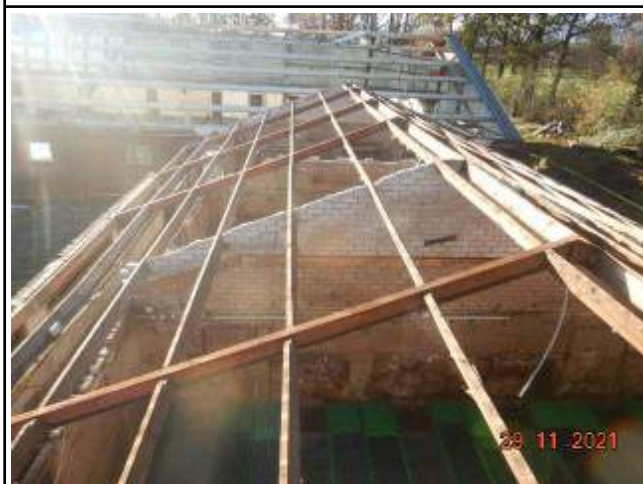
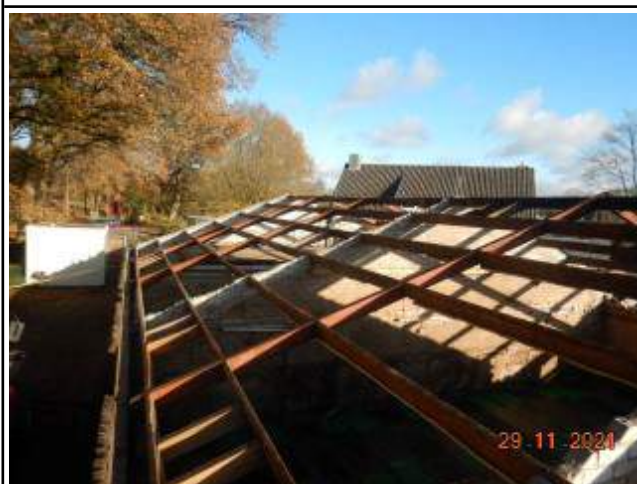
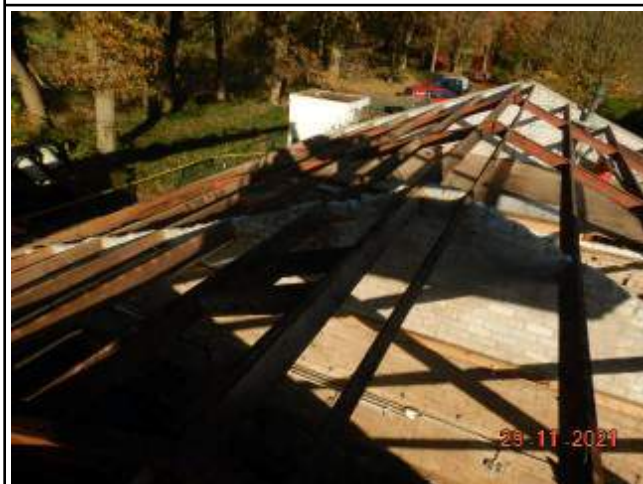
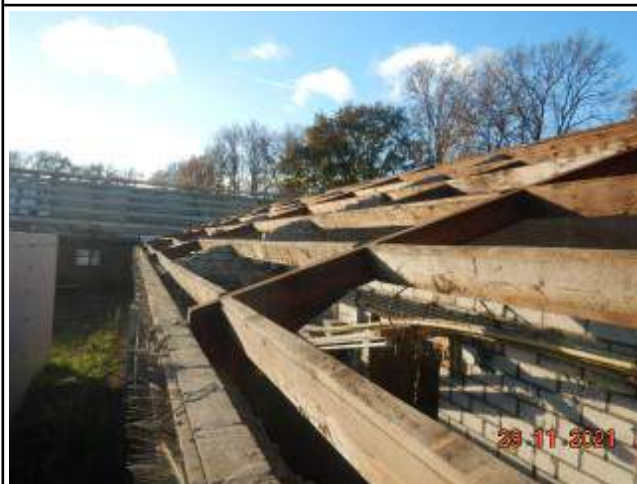
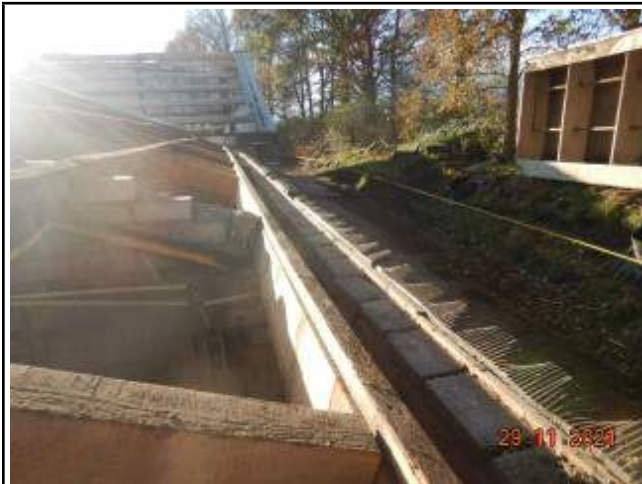
Foto 6: Verwijderde bron 1.

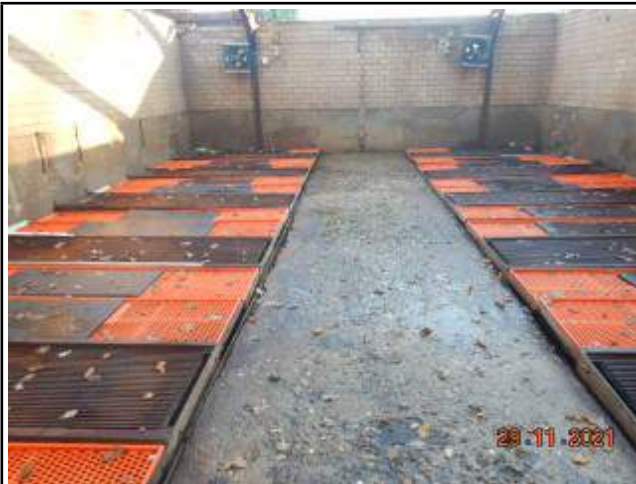
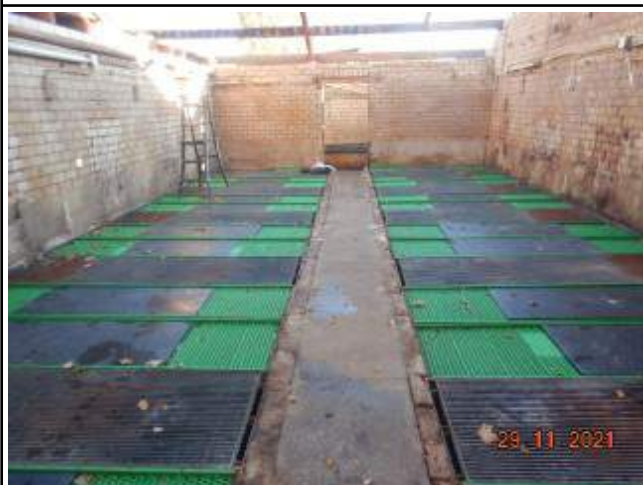
Foto 22: Vloer en mestputten.

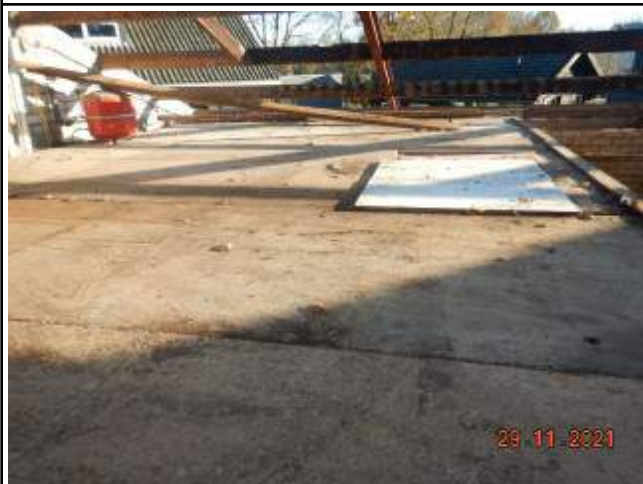
Foto 20: Zoldervloer.

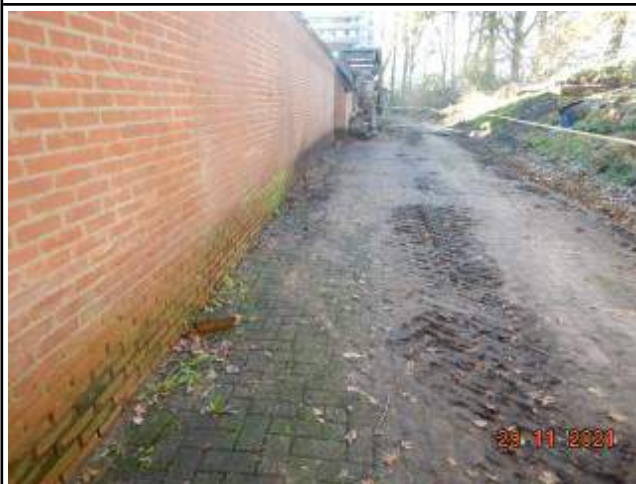
Foto 23: Bestrating.

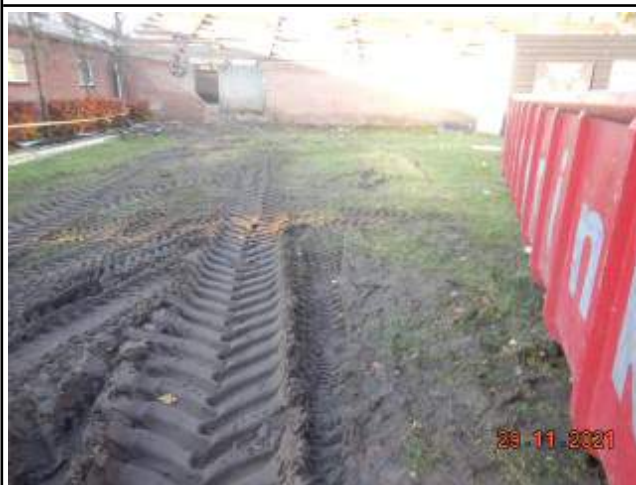
Foto 24: Maaiveld.

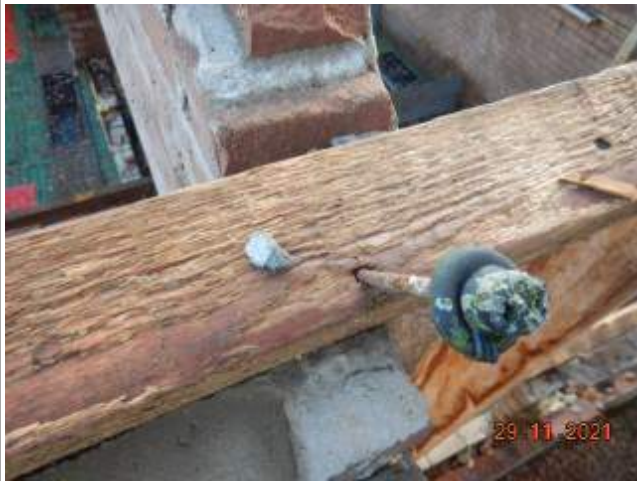
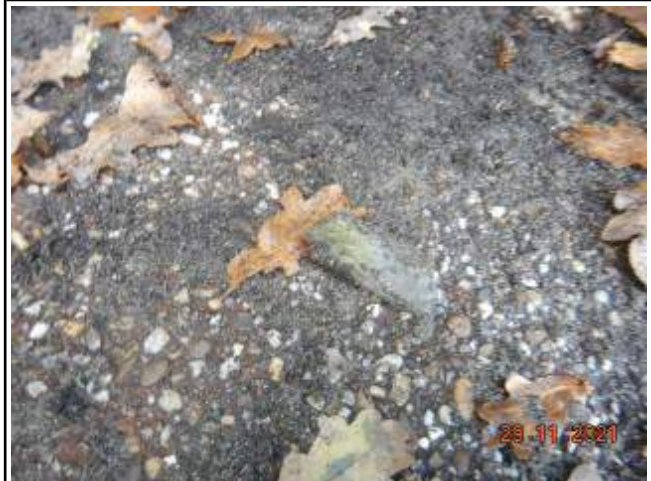
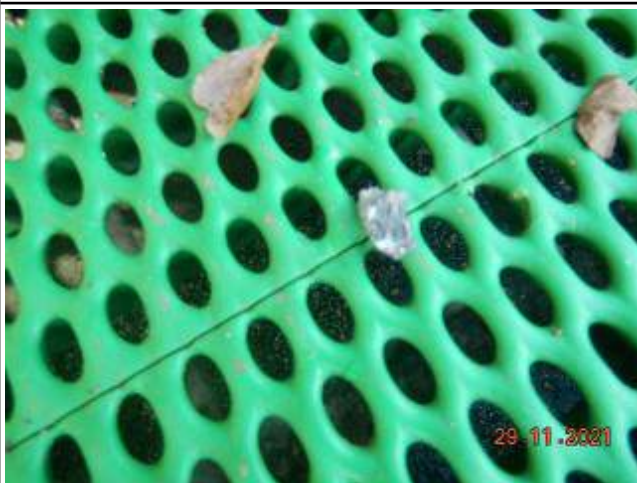
| Locatie, bouwdeel | Resultaat constructiedeel | Resultaat aangelegde delen | Resultaat ondergelegen oppervlak | Opmerkingen en codering genomen kleefmonsters |
|---|---|---|---|---|
| Dakconstructie | V | V <sup>2</sup> | V <sup>2</sup> | Restanten aangetroffen. |

Foto 25: Restanten aangetroffen.

Deze inspectie betreft een moment opname. **UITSLUITINGEN:** Alles buiten het inspectie gebied, onder de toplaag, spouw, mestputten en onder en in de container. De schoef- en/of spijkergaten zijn met betrekking tot de diepte beperkt te inspecteren, het deel dat visueel is waar te nemen, is visueel vrij van asbest resten, begroeiing, naden en kieren zijn beperkt inspecteerbaar. **OPMERKINGEN:** Door het be- en/of verwerken, het berijden van de bodem of door weersinvloeden kan er weer asbest zichtbaar worden op het maaiveld. **OPMERKINGEN:** Er heeft een aanvullende schoonmaak plaats gevonden.

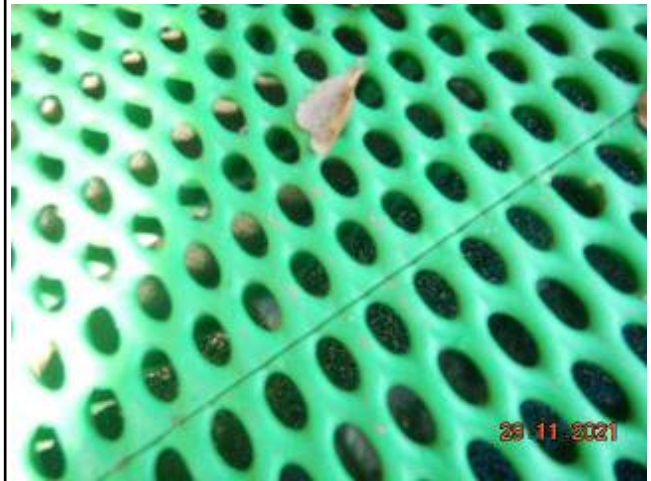
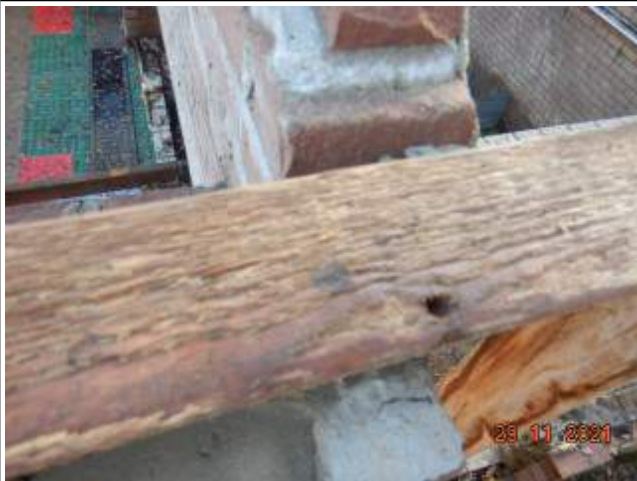
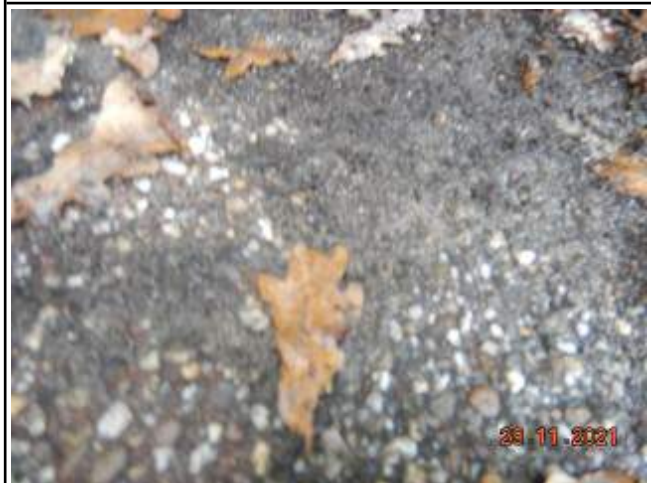
Foto 28: Na de aanvullende schoonmaak.
