**Asbestinventarisatie rapport**  
**Asbestinventarisatie geschikt voor volledige renovatie of totaalsloop**  
**van de op tekening aangegeven agrarische bedrijfsgebouwen aan de Halderse Akkers 5A**  
**te Sint-Michielsgestel**

**I. TITELBLAD****Projectgegevens**

Adres : Halderse Akkers 5A  
Postcode en plaats : 5271VP Sint-Michielsgestel  
Projectnummer : 2021-219 Versie (1)  
Project datum : 11 oktober 2021  
Geldig tot : 26 oktober 2024

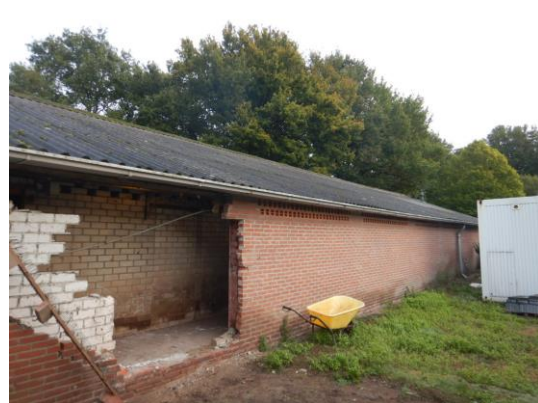
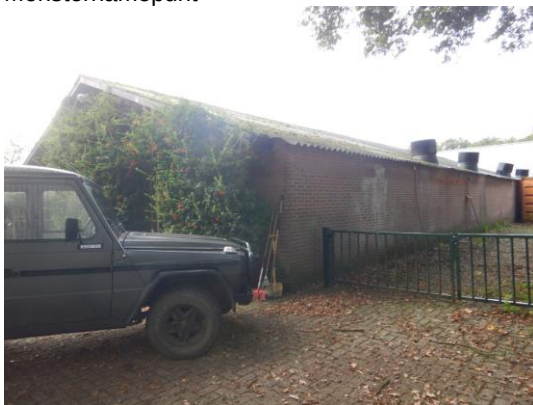
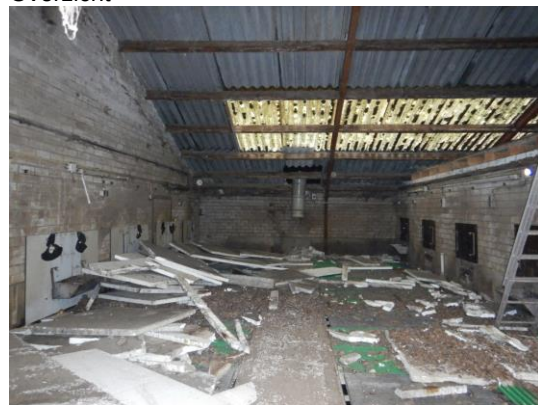
**Toepassing B1: golfplaten met vormstukken**

| <b>Locatie</b> | Op het dak van stal 1 | <b>Monstercode</b> | M1 |
| <b>Asbesthoudend</b> | ja | <b>Asbestsoort</b> | chrysotiel |
| <b>Analysecertificaat</b> | STL.213933 | <b>Percentage</b> | 10-15% |
| <b>Hechtgebondenheid</b> | hechtgebonden | <b>Beschadiging</b> | licht |
| <b>Graad van verwerking</b> | licht | <b>Risicoklasse</b> | 2 buitensanering |
| <b>Hoeveelheid</b> | 487 m <sup>2</sup> | <b>Bevestiging</b> | geschroefd |

| <b>Aanbevelingen</b> | Geen direct risico, bron verwijderen voorafgaand aan renovatie en/of sloop. |

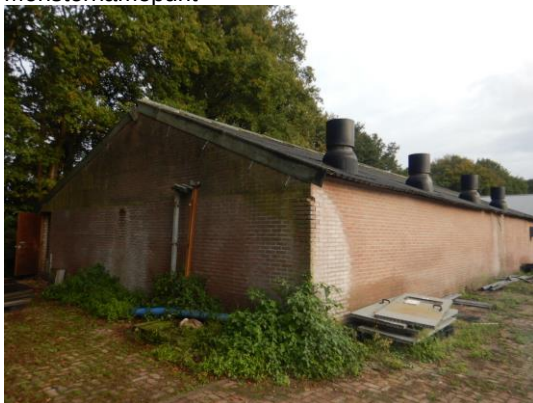
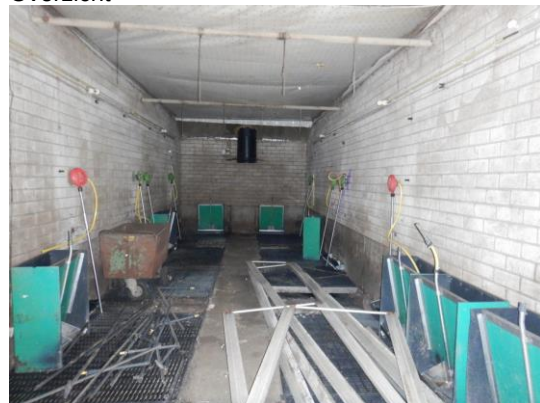
**Toepassing B3: golfplaten met vormstukken**

| <b>Locatie</b> | Op het dak en voor de luchtinlaat aan de achterzijde van stal 3 | <b>Monstercode</b> | M3 |
| <b>Asbesthoudend</b> | ja | <b>Asbestsoort</b> | chrysotiel |
| <b>Analysecertificaat</b> | STL.213933 | <b>Percentage</b> | 10-15% |
| <b>Hechtgebondenheid</b> | hechtgebonden | <b>Beschadiging</b> | licht |
| <b>Graad van verwerking</b> | licht | <b>Risicoklasse</b> | 2<br>buitensanering |
| <b>Hoeveelheid</b> | 267 m <sup>2</sup> | <b>Bevestiging</b> | geschroefd |

| <b>Aanbevelingen</b> | Geen direct risico, bron verwijderen voorafgaand aan renovatie en/of sloop. |

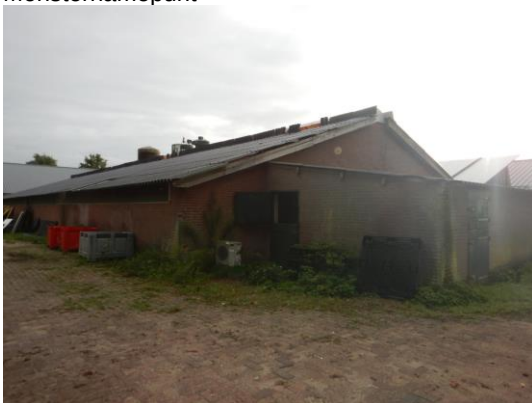
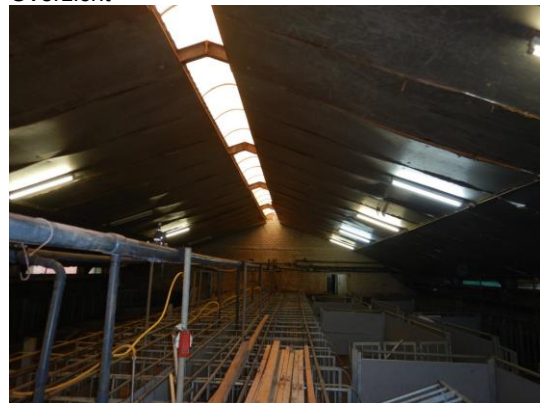
**Toepassing B4: golfplaten met vormstukken**

| <b>Locatie</b> | Op het dak van stal 4 met achteraanbouw | <b>Monstercode</b> | M4 |
| <b>Asbesthoudend</b> | ja | <b>Asbestsoort</b> | chrysotiel |
| <b>Analysecertificaat</b> | STL.213933 | <b>Percentage</b> | 10-15% |
| <b>Hechtgebondenheid</b> | hechtgebonden | <b>Beschadiging</b> | licht |
| <b>Graad van verwerking</b> | licht | <b>Risicoklasse</b> | 2<br>buitensanering |
| <b>Hoeveelheid</b> | 842 m <sup>2</sup> | <b>Bevestiging</b> | geschroefd |

| <b>Aanbevelingen</b> | Geen direct risico, bron verwijderen voorafgaand aan renovatie en/of sloop. |
