## BOMEN EFFECT ANALYSE

Nieuwstraat 96 Sint-Michielsgestel

### Status rapport

19 oktober 2022

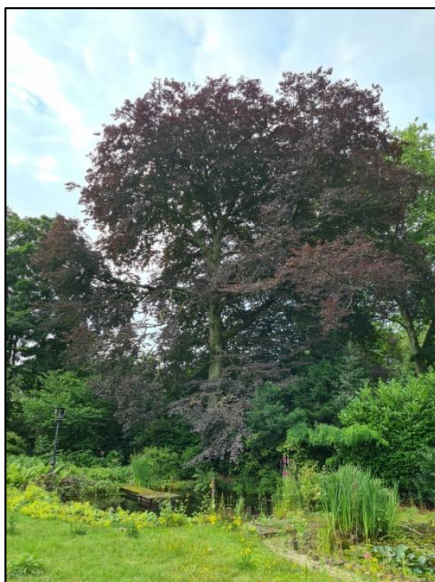
Afbeelding 3: rode beuk, boom 37.

- In de kroon van 5 bomen (24, 28, 34, 37 en 40) zijn een of meerdere afgestorven takken aangetroffen, die langer zijn dan 1 meter en/of dikker zijn dan  $\varnothing$  4 cm. Deze vormen bij breuk een veiligheidsrisico vormen. De bomen hebben een reguliere onderhoudstoestand en zijn geregistreerd als risicoboom. Het betreft een tijdelijk risico.

De vijver ter hoogte van boom 37 zal gedempt worden. Oude beuken zijn zeer gevoelig voor veranderingen in de groeiplaats. De effecten hiervan komen vaak pas na jaren tot uiting door een sterk afnemende conditie. De groeiplaats van de beuk bestaat deels uit een verhoogde grondwal. Afgraving kan leiden tot wortelschade en verstoring van de groeiplaats. In hoofdstuk 6 is een advies opgesteld ten behoeve van het behoud van de boom.

Binnen de kroonprojectie van deze waardevolle boom bevindt zich een vijver. Als de tuin opnieuw wordt ingericht is het van belang dat de vijver op de juiste wijze wordt gedempt. Oude bomen en specifiek beuken zijn gevoelig voor veranderingen in de groeiplaats. Wij adviseren om de vijver leeg te pompen en het water niet te lozen binnen de kroonprojectie. Daarna kan de vijver worden leeggeruimd. Plantenresten, bagger, stenen, beton of folie dienen afgevoerd te worden. De ontgravingsdiepte in de ondergrond moet beperkt blijven om mogelijke wortelschade te voorkomen. Als de ondergrond droog is kan teelgrond of bomengrond ingevuld worden. Wij adviseren om voor het invullen van de teelgrond een beluchtingsbuis aan te leggen om de zuurstofvoorziening in de bodem te waarborgen.

De groeiplaats van de beuk bestaat deels uit een verhoogde grondwal. Om schade aan het wortelgestel en verstoring van de groeiplaats te voorkomen, adviseren wij om deze grondwal binnen de kroonprojectie te behouden. Hiermee dient rekening gehouden worden bij de verdere uitwerking van het tuinontwerp.

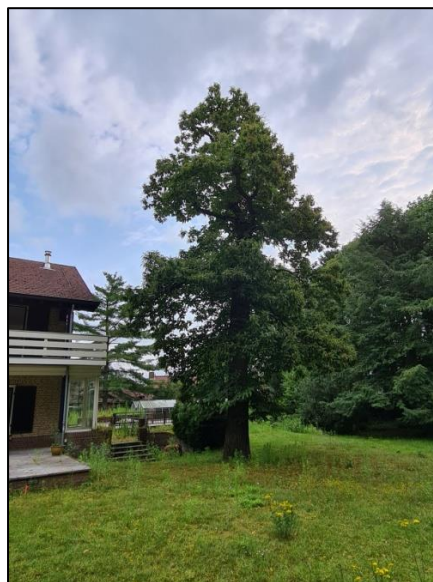
Afbeelding 4: tamme kastanje, boom 31.

- Bij boom 31 zijn beginnende afstervingsverschijnselen zichtbaar en is afgestorven hout aanwezig in de kroon. Ter hoogte van de stamvoet en stam is sprake van ernstige klankafwijking. Dit duidt op een interne holte in de stam. Mogelijk is de kroon in het verleden al sterk teruggesnoeid vanwege de holte in de stam. In de stam zijn spechtengaten aanwezig. Als de boom behouden blijft is nader onderzoek noodzakelijk om de omvang van de gebreken in kaart te brengen.

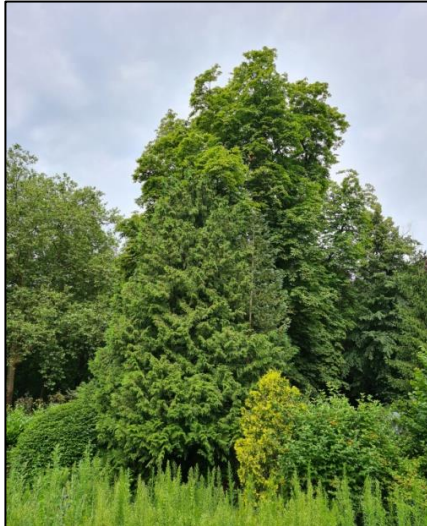
Afbeelding 5: kastanje, boom 1 op de achtergrond.

Bij boom 1 is direct naast de inrit aan de noordzijde van de boom een beperkte hoeveelheid boomwortels aangetroffen. Graafwerkzaamheden naast de inrit leidt tot onacceptabele schade. Aan de zuidzijde van de boom worden parkeerplaatsen aangelegd op 5,5 m uit het hart van de boom. Dit is ruim buiten de stabiliteitskluit, echter er is op deze afstand intensieve beworteling aangetroffen. In hoofdstuk 6 is een aanpassing in het ontwerp beschreven ten behoeve van het behoud van de boom.

Om schade door graafwerkzaamheden te minimaliseren wordt geadviseerd om de nieuwe parkeerplaatsen 2 tot 2,5 m in zuidelijke richting te verplaatsen, verder bij de boom vandaan. Hierdoor blijft een groter gedeelte van de wortelkruit van de boom ongeschonden en blijft er voldoende afstand tussen de parkeerplaatsen en boom 41 en 43. Graafwerkzaamheden naast de inrit leidt tot onacceptabel veel wortelverlies en moet voorkomen worden. De bestaande heesterbeplanting onder de kroon dient handmatig, of met behulp van een sorteerknipper verwijderd te worden. Vanwege licht- en vochtconcurrentie heeft het planten van nieuwe beplanting onder de kroon weinig kans van slagen. Het aanbrengen van een 5 cm dikke mulchlaag van goedgerijpte houtcompost tot 1 á 2 meter buiten de kroonprojectie heeft een gunstig effect op de groei van de boom en zorgt voor een goede afwerking. Tot slot adviseren wij om de opslag tijdens de bouw iets anders te positioneren ten opzichte van de boom, zie oranje vlak.

- Voorafgaand aan de werkzaamheden moet stamommanteling<sup>7</sup> aangebracht worden bij boom 1. De stamommanteling moet de wortelaanzetten, stamvoet en stam tot 2,5 m hoogte beschermen.
- Boomwortels dikker dan 5 cm moeten altijd gespaard blijven. Boomwortels < 5 cm moeten haaks op de groeirichting afgeknipt of -gezaagd worden. Afscheuren van boomwortels leidt tot schade. Bovendien herstellen dergelijke schades slecht.
- Bij graafwerkzaamheden binnen de kwetsbare boomzone (kroonrand + 1,5 m) dient tijdens graafwerkzaamheden voorgestoken te worden met een spade, om wortels dikker dan 5 cm te sparen. Schade aan wortels dient hierbij voorkomen te worden. Het is van belang op personeel en onderaannemer hierop goed te instrueren.
- Transport en opslag binnen de kwetsbare zone van de te behouden bomen is niet toegestaan om structuurbederf in de bodem te voorkomen.

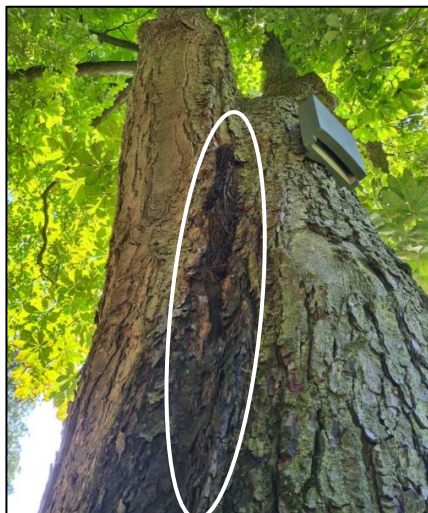
- In één kroonhelft bij boom 9 zijn symptomen zichtbaar van kastanjabloedingsziekte. Deze bacterie veroorzaakt baststerfte waardoor takken of hele kroondelen op termijn afsterven. Het verloop van deze ziekte is lastig te voorspellen. In de andere kroonhelft is reactiegroei (overgroeingsweefsel) te zien in de opgaande hoofdgesteltak en vochtuittreiding. De oorzaak hiervan is vanaf de grond niet volledig te beoordelen, maar er is sprake van een mechanisch gebrek.  
In de kroon bevindt zich een dynamisch kroonanker. De leeftijd en kwaliteit van de verankering is vanaf de grond niet vast te stellen. Nader onderzoek is noodzakelijk om de omvang van de gebreken en de kwaliteit van de kroonanker in kaart te brengen. Tijdens het veldwerk in november zijn onder de boom restanten aangetroffen van zadelzwam. Deze schimmel veroorzaakt witrot in de boom.

Afbeelding 7: vochtuittreiding in de stam bij boom 9

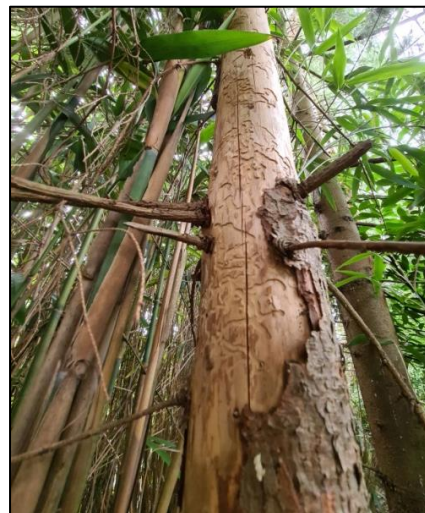
- 11 bomen zijn dood (nummer 45, 53, 55, 58, 60, 62, 67, 70, 71, 74 en 78). 10 fijnsparren zijn afgestorven als gevolg van een aantasting door de letterzetter. Deze kever veroorzaakt baststerfte waardoor bomen afsterven. In deze situatie zijn vooral de kleinere onderstandige sparren afgestorven. De aantasting komt op uitgebreide schaal voor in Nederland. Het ontstaan van nieuwe aantastingen in de resterende sparren is niet uit te sluiten. De afgestorven bomen zijn benoemd als risicoboom vanwege een verhoogde kans op stambreuk.

Afbeelding 8: aantasting letterzetter bij fijnspar.

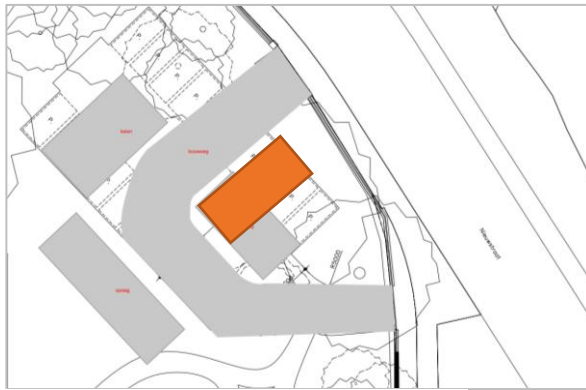
Afbeelding 10: Aanpassing locatie opslag.

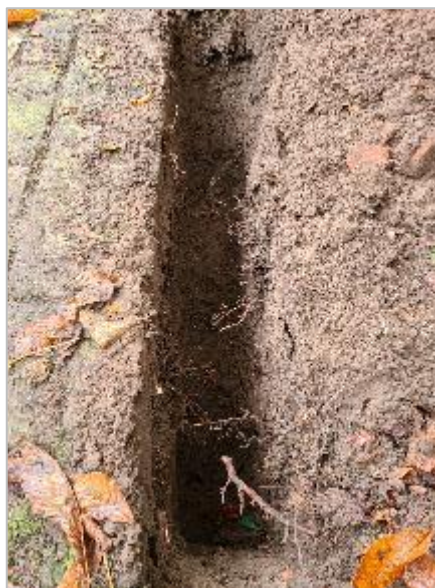
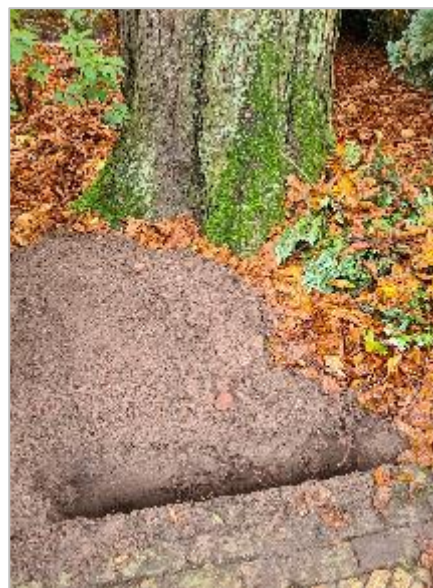
| Diepte in cm/-mv | Beschrijving | Bevindingen |
|---|---|---|
| 0 – 60 | Fijn, matig humeus (puinhoudend) zand | Tot 60 cm diepte extensieve fijne beworteling. Op 60 cm diepte intensieve beworteling tot $\varnothing$ 4 cm. |

Afbeelding 11: overzichtsfoto's profielkuil 1.

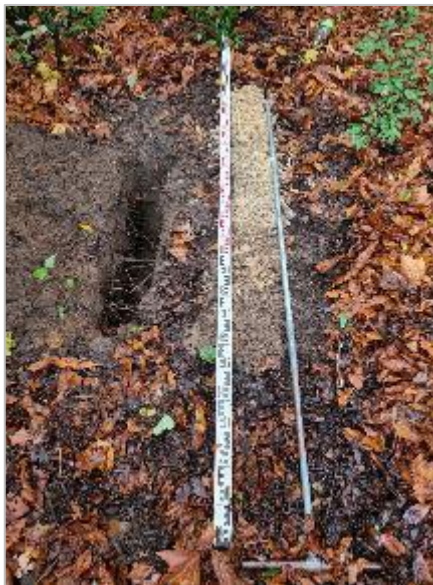
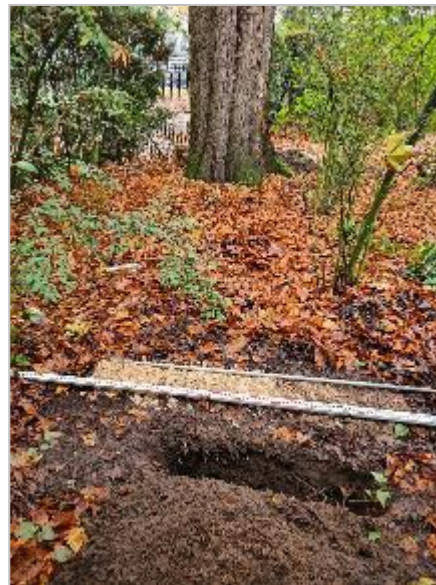
| Diepte in cm/-mv | Beschrijving | Bevindingen |
|---|---|---|
| 0 – 80 | Fijn zand, matig humeus | Intensieve beworteling ø tot 3 cm. |
| 80 – 210 | Fijn zand, uiterst humusarm | Geen beworteling. |

Afbeelding 13: overzichtsfoto profielkuil 2

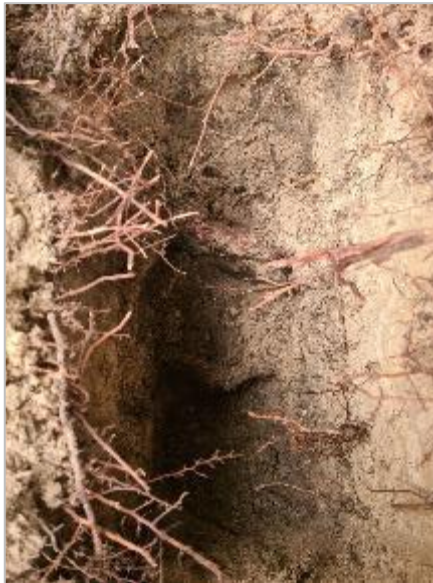
| Diepte in cm/-mv | Beschrijving | Bevindingen |
|---|---|---|
| 8 – 40 | Straatzand | Zeer extensieve worteling tot ø 3 cm |

Afbeelding 15: overzichtsfoto profielkuil 3.

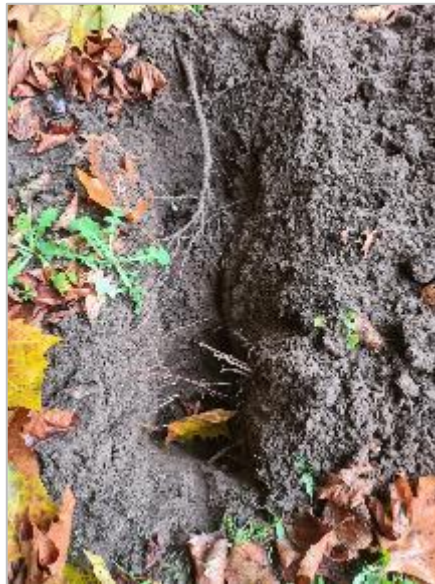
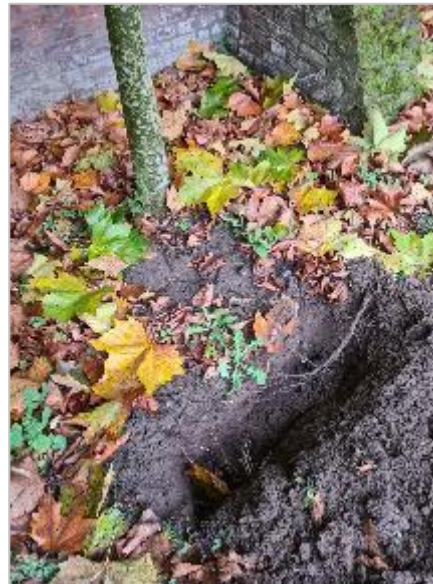
| Diepte in cm/-mv | Beschrijving | Bevindingen |
|---|---|---|
| 0 – 70 | Fijn zand, matig humeus. | Extensieve fijne beworteling. |

Afbeelding 16: overzichtsfoto profielkuil 4.

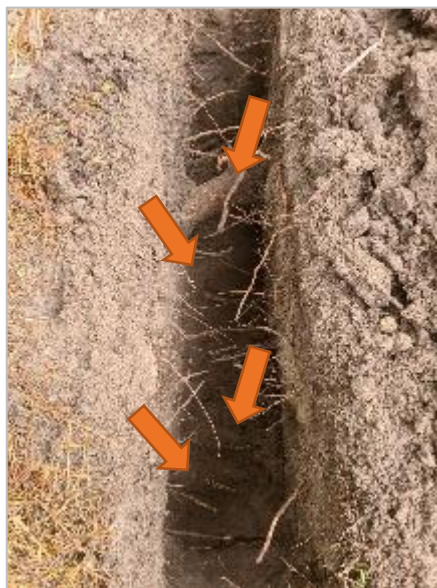
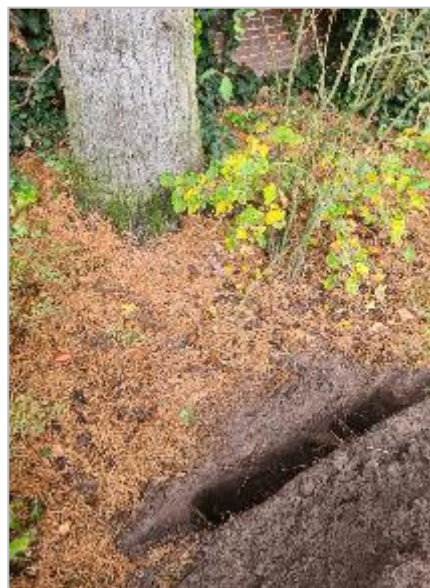
| Diepte in cm/-mv | Beschrijving | Bevindingen |
|---|---|---|
| 0 – 70 | Fijn zand, matig humeus. | Intensieve fijne beworteling. Tussen 30 en 70 cm diepte enkele dikke boomwortels $\varnothing$ 4 - 6 cm. |

Afbeelding 18: overzichtsfoto profielkuil 5.

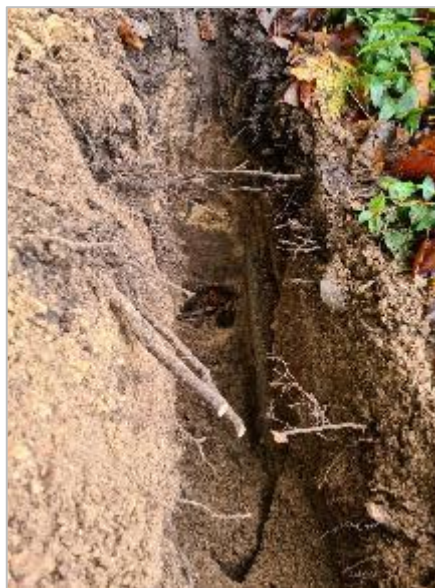
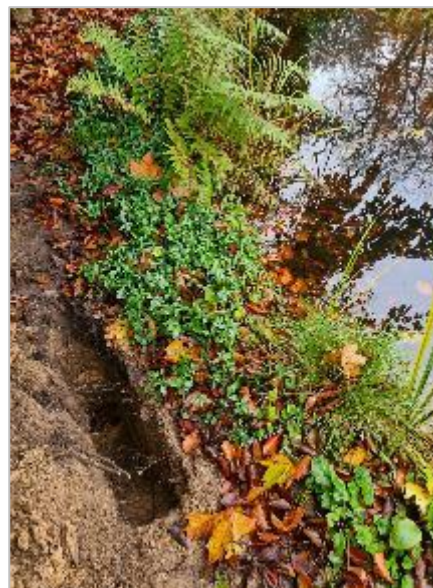
| Diepte in cm/-mv | Beschrijving | Bevindingen |
|---|---|---|
| 0 – 20 | Fijn zand, matig humeus. | Extensieve fijne beworteling tot ø 2 cm. |
| 20 – 60 | Fijn zand, uiterst humusarm (grindhoudend). | Beworteling nihil. |

Afbeelding 20: overzichtsfoto profielkuil 6.

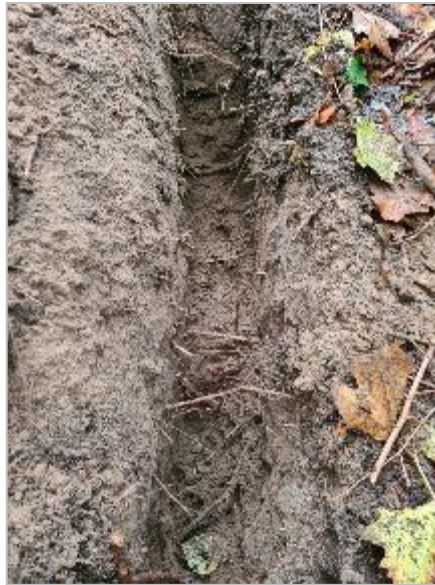
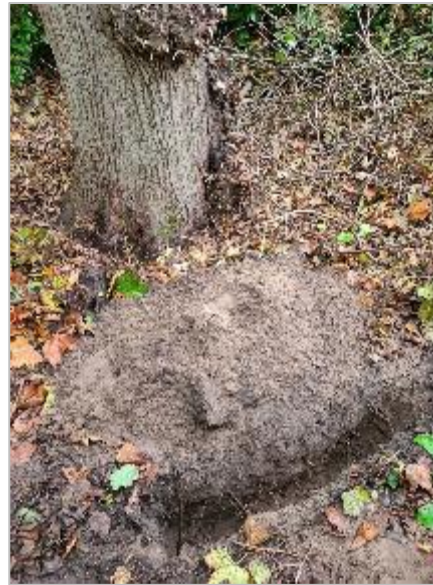
| Diepte in cm/-mv | Beschrijving | Bevindingen |
|---|---|---|
| 0 – 60 | Fijn zand, matig humeus. | Matig intensieve fijne beworteling.<br>Op 30 cm diepte 1 boomwortel $\varnothing$ 4 cm. |

Afbeelding 22: overzichtsfoto profielkuil 7.
