# Erfgoed Nota

Horende bij de omgevingsvergunning voor de herbestemming van het historische schoolgebouw gelegen te Markt 1, 4525 AD te Retranchement tot fine dining, shop en bakkerij.

Herbestemming, restauratie en uitbreiding van het oude Schoolgebouw te Retranchement (beschermd als Rijksmonument sinds 1998).

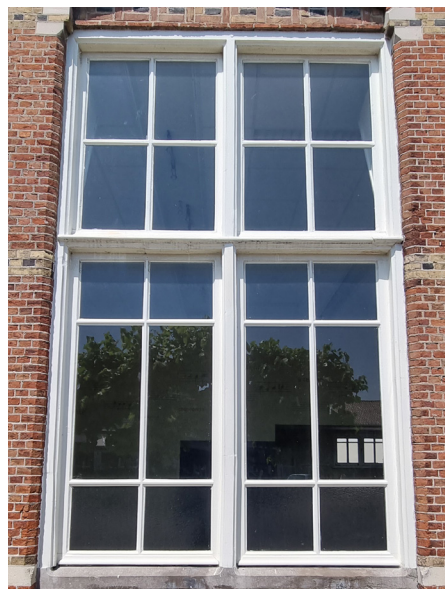
>> De opengaande delen van de twee meest linkse ramen zijn integraal vernieuwd, de vaste delen zijn lokaal hersteld. De andere twee houten ramen zijn nog volledig origineel inclusief hang- en sluitwerk. De originele groene kleur wordt teruggevonden.

^ houten raam met gereconstrueerde opengaande delen

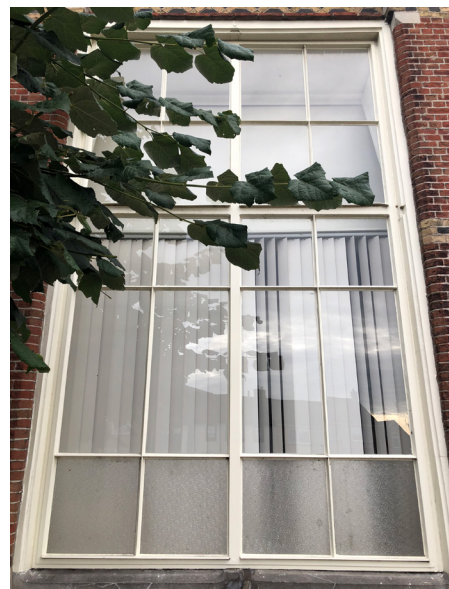
>> Het houten vaste kader rondom rond en de natuurstenen steenlijst van de originele ramen werd hierbij bewaard. De stalen ramen bootsen de verdeling van de originele houten ramen na waardoor dit in eerste instantie niet onmiddellijk opvalt in de gevel.

^ stalen raam

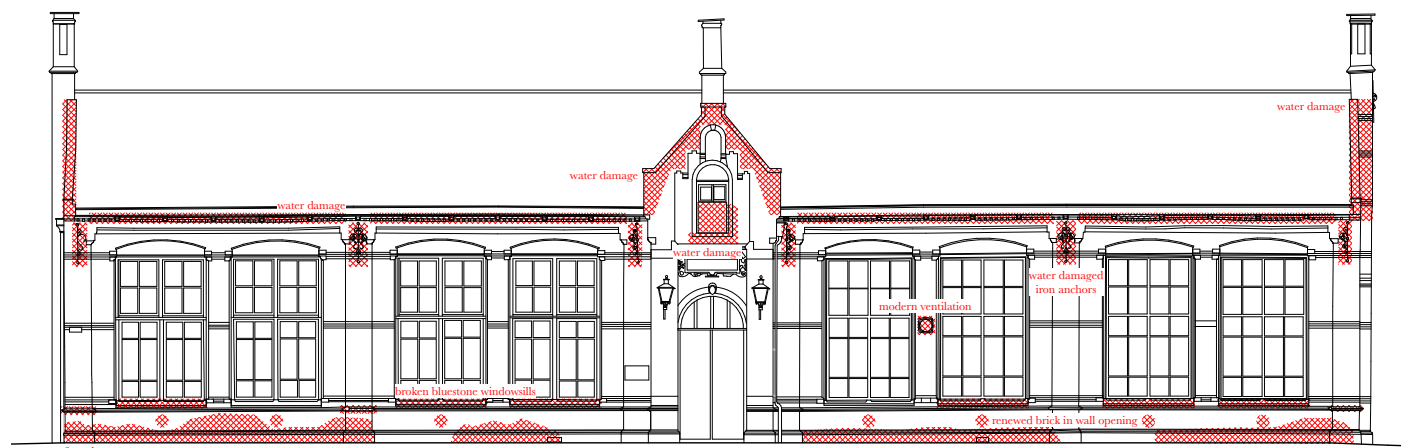
^ geveltekening met pathologie (aNNno architecten)

De gevels vertonen schade ten gevolge van stabiliteitsproblemen en vocht- en vorstschade. Alle gevels vertonen zowel horizontaal als verticaal scheefstand. Vermoedelijk is dit niet te wijten aan een funderingsproblematiek maar komt dit door de afwezigheid van dwarse windstabiliteit. Mede door de vormgeving van het pand met lange, hoge en slanke gevels, in combinatie met grote perforaties, treedt vervorming op.

Onderaan en bovenaan is het metselwerk beschadigd ten gevolge van vochtinfiltratie: onderaan door opstijgend vocht en bovenaan door een onvoldoende detaillering van de bovenzijde van de muren. Dit heeft oppervlakkige verwerking van de huid en mosvorming op de stenen als gevolg.

Zoals gemeld in deel I vertonen de gevels zowel horizontaal als verticaal scheefstand. Vermoedelijk is dit niet te wijten aan een funderingsproblematiek maar komt dit door de afwezigheid van dwarse windstabiliteit. Mede door de vormgeving van het pand met lange, hoge en slanke gevels, in combinatie met grote perforaties, treedt vervorming op. In overleg met de stabiliteitsingenieur worden de noodzakelijke stabiliteitswerken in kaart gebracht. Indien verstevigingen nodig zijn zullen deze op een onzichtbare manier uitgevoerd worden vb door inwerken van spiraalankers in de voegen.

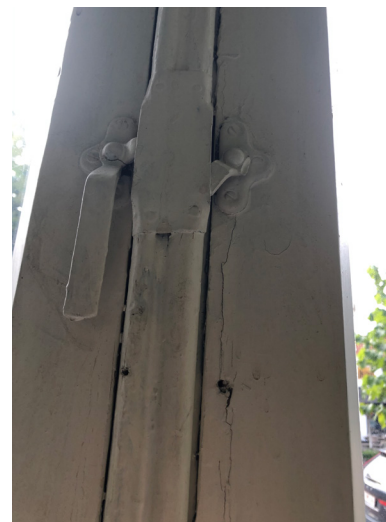
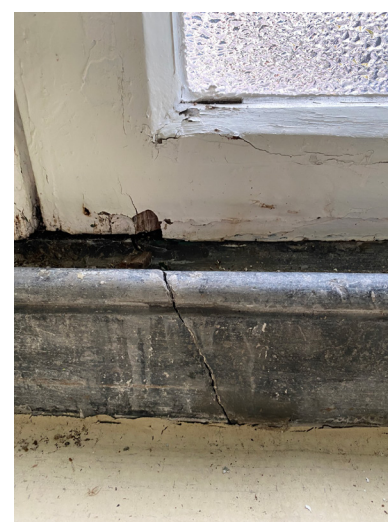
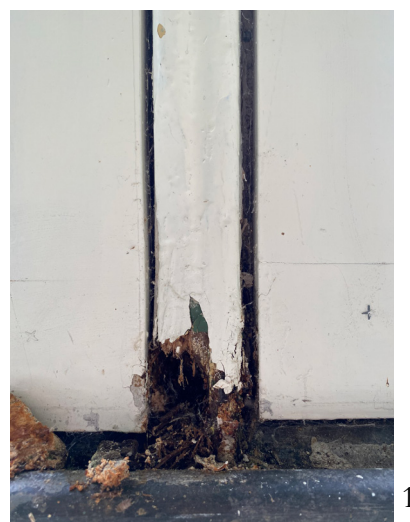
v foto's pathologie schrijnwerk (aNNno architecten)

De originele delen van het houten schrijnwerk vertonen ingerotte stukken en afbladderend schilderwerk. Lokale herstellingen met nieuwe stukken hout zijn duidelijk zichtbaar. Het hang- en sluitwerk is plaatselijk afgebroken en/of verdwenen. Natuurstenen steenlijsten zijn gescheurd, binnen- en

buitenzijde. De nieuw gereconstrueerde houten onderdelen zijn in goede staat.

De natuurstenen steenlijst van de ramen als de onderliggende doorlopende natuurstenen dorpel is op meerdere plaatsen gebroken. Vooral ter hoogte van het midden van de ramen waar de houten tussenstijl rust.

De gescheurde, sterk beschadigde en losse delen zullen gedemonteerd worden en terug op identieke wijze herplaatst worden, met maximaal herbruik van de natuurstenen (hersteld of bijgewerkt) of met indentiek gekapte/gesculpteerde kopieën. Het is niet de bedoeling om een perfect onverweerd gevelbeeld na te streven. Vervanging van natuursteen wordt daarom tot een minimum beperkt.

Na reiniging worden de gebroken/gebarsten natuurstenen elementen ingenaaid met kleine ankers uit RVS of glasvezel. Het innaaien van scheuren gebeurt bij voorkeur in een vlak dat niet (goed) zichtbaar is. De in de praktijk te realiseren boorpositie en boorrichting wordt in overleg met de stabiliteitsingenieur bepaald en is o.m. functie van lokale omstandigheden (positie scheur, afmetingen van de stenen, aanwezigheid van voegen, ...). Het boorgat wordt aan de buitenzijde afgewerkt met een restauratiemortel.

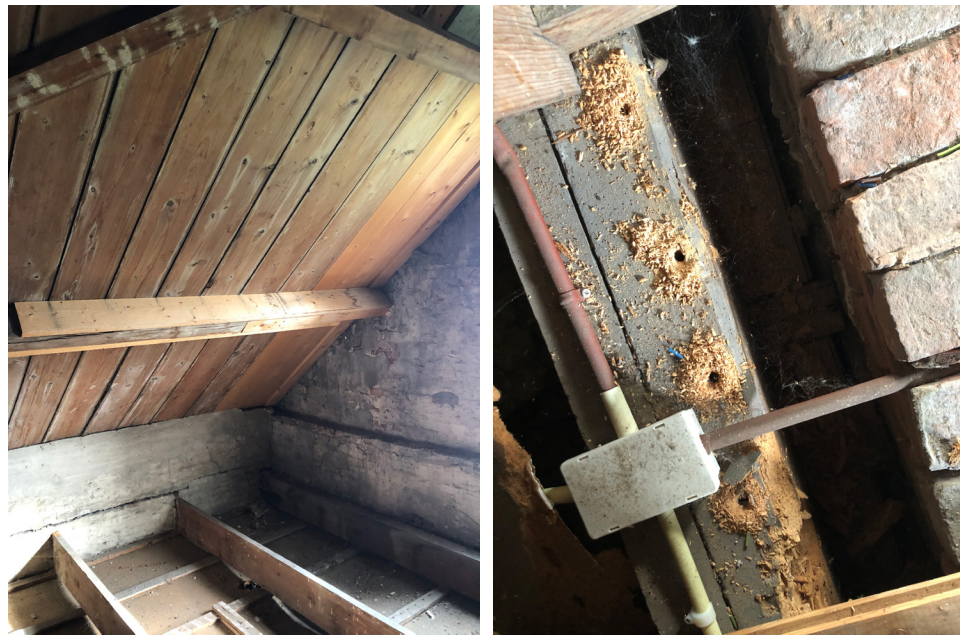
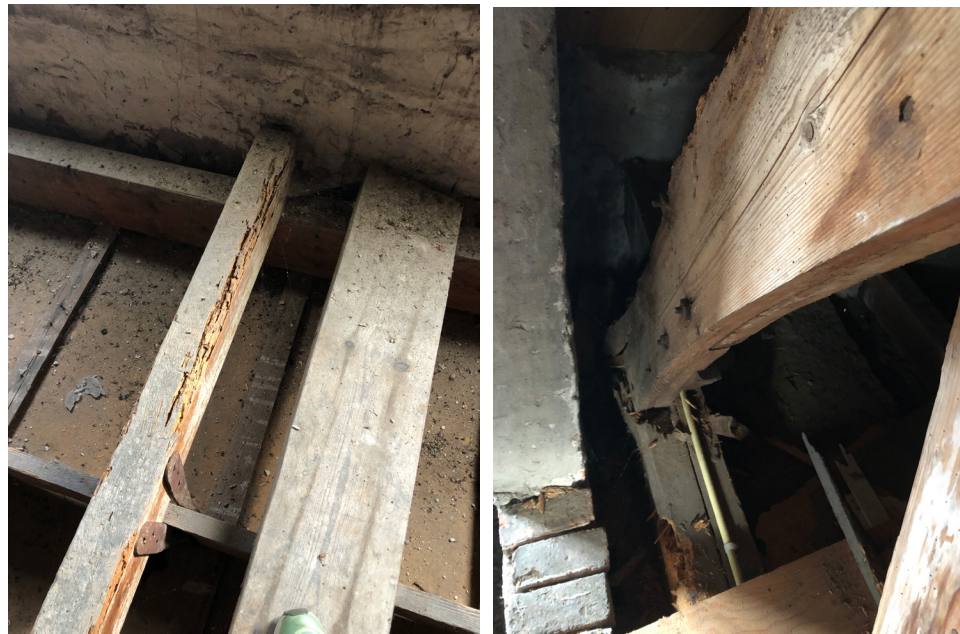
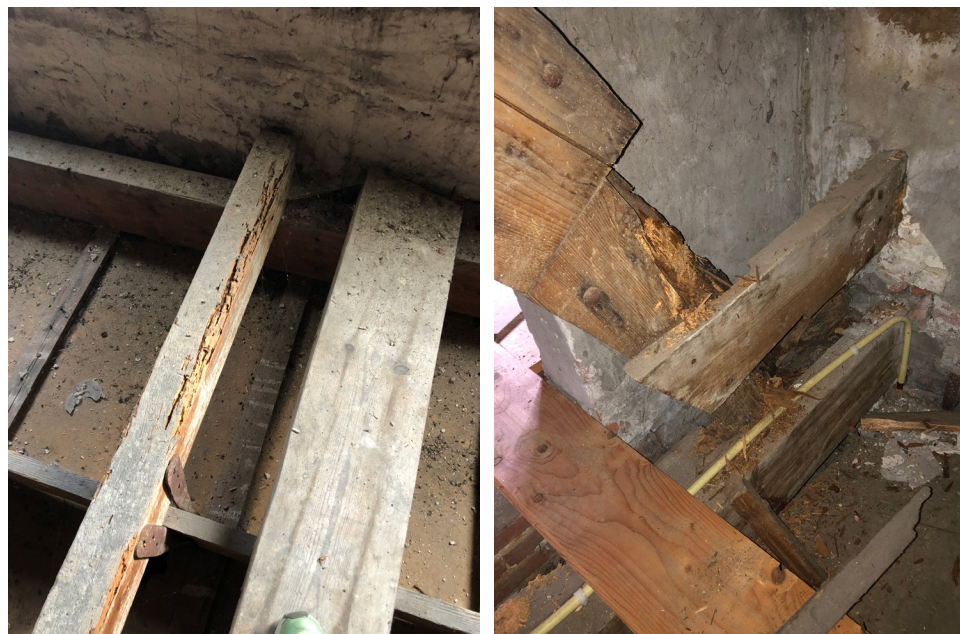
<< foto's pathologie kap (aNNno architecten)

Het timmerwerk werd reeds lokaal hersteld maar het lijkt dat niet alle aangetaste zones behandeld zijn. Vooral ter hoogte van de voeten van de spantbenen en balkkoppen zal bijkomend onderzoek nodig zijn. Horizontale scheurvorming in het metselwerk ter hoogte van de dakvoeten wordt in
