**BESTEMMINGSPLAN  
HEILLEWEG 16 SLUIS**

**SEPARATE BIJLAGE:  
KWALITEIT VAN DE BEBOUWING  
(INMIDDELS GESLOOPT)**

### **3. Bouwkundige kwaliteit**

De inspectie die op 6 november 2014 is uitgevoerd door de heer E.J. Brans en de heer G. Schanck, laat het volgende beeld zien. De foto's zijn met het oog op de leesbaarheid in de bijlage geplaatst. Per onderdeel wordt naar de genummerde foto's verwezen.

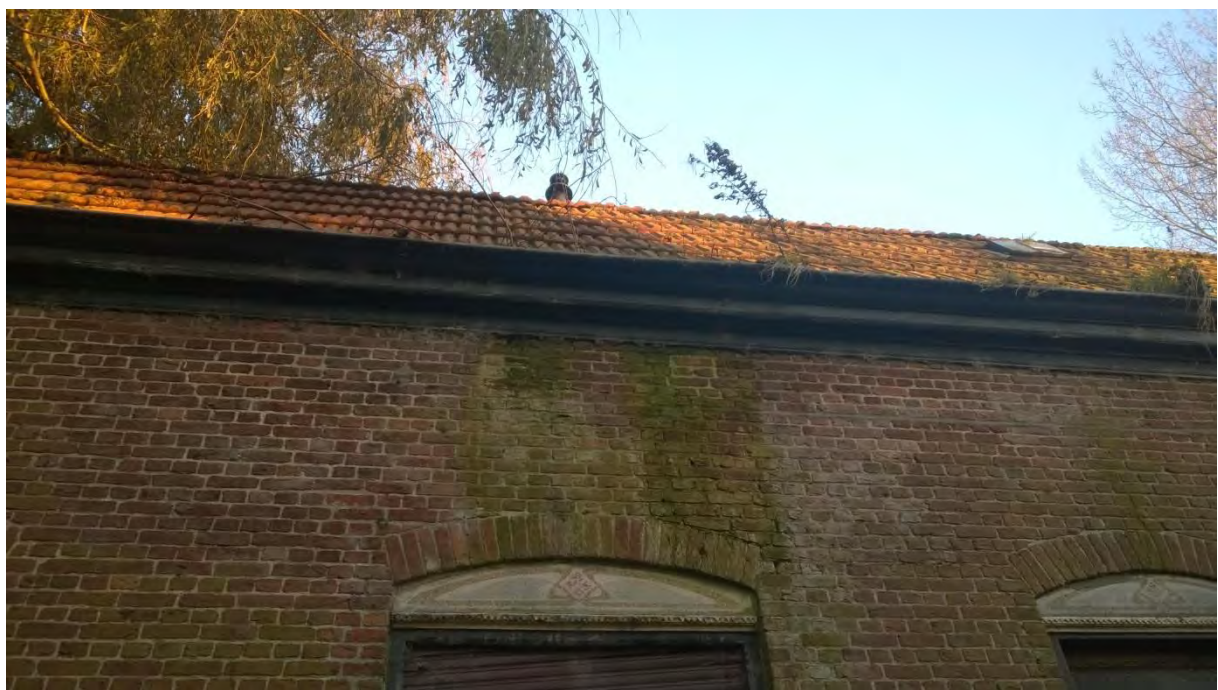
- Metsel- en vooral voegwerk zijn door langsstromend water en vorst aangetast (foto 1).
- De houtconstructie is door zwam aangetast. Doordat de zwam ongehinderd lange tijd heeft kunnen groeien is een zeer groot vruchtlichaam aangetroffen in de kruipruimte. Deze heeft zich al naar boven gebaad tot in de woonkamer (foto 2). Verwacht kan worden dat niet alleen de balklaag, maar ook tussen pleisterwerk en baksteen de aantasting zich voortzet. Er is geen uitputtend onderzoek naar zwamaantasting gedaan.

Foto 1. Aantasting metsel- en voegwerk woning

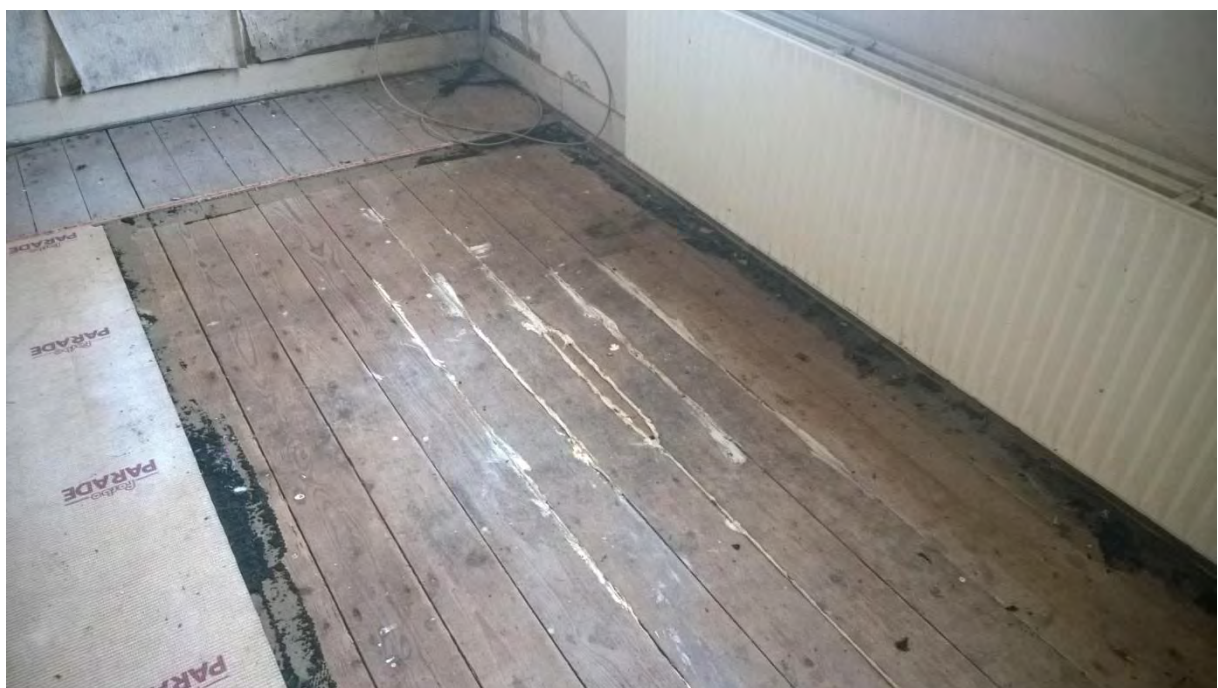
Foto 2. Zwamvorming in woning

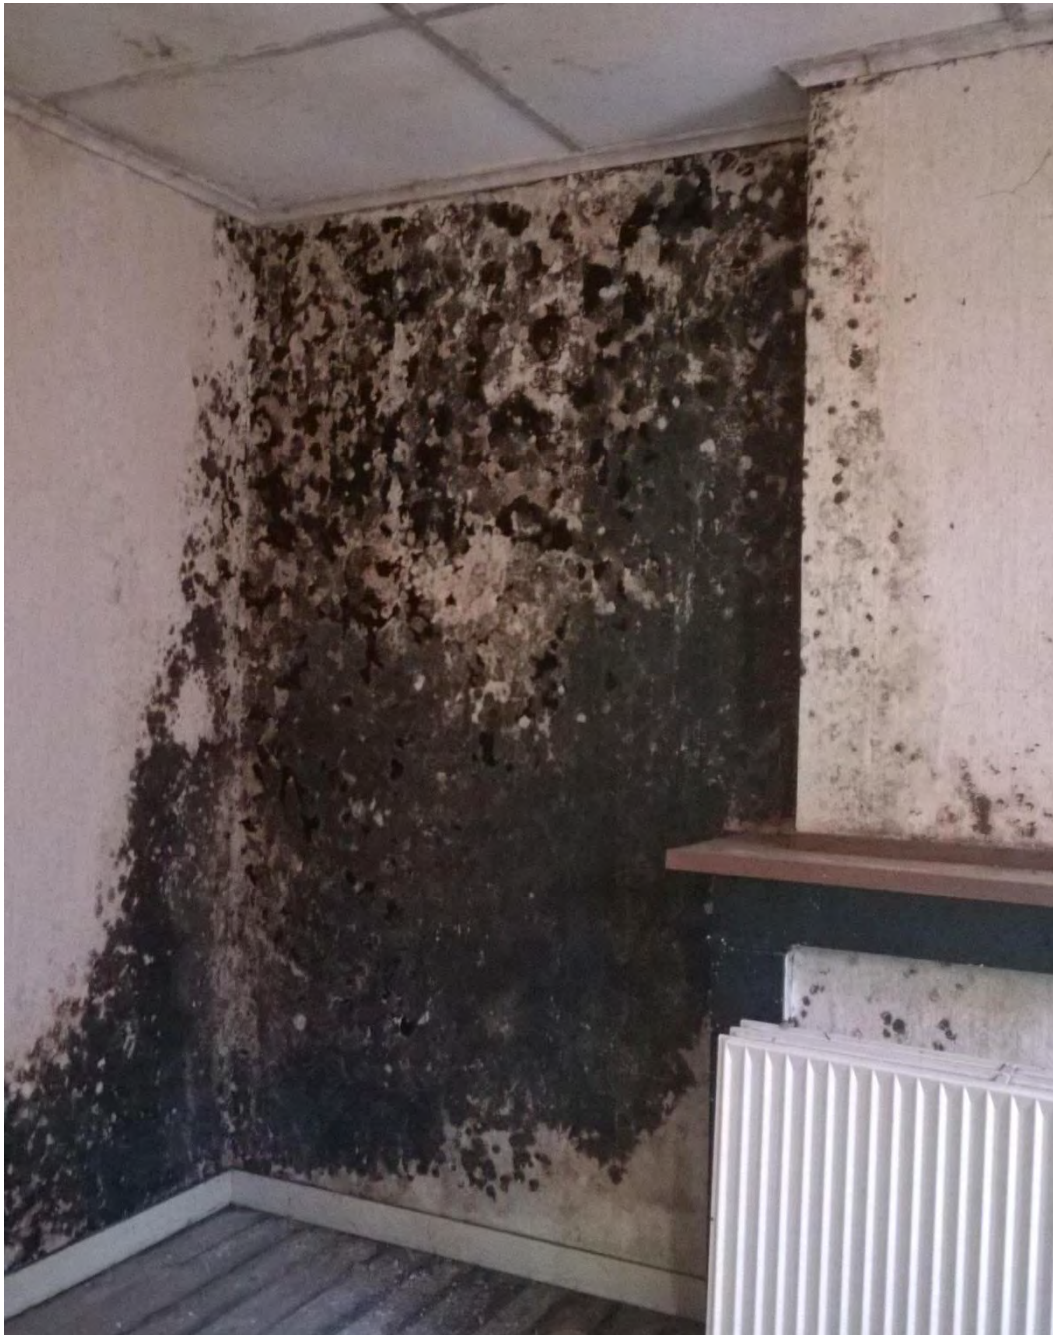
- Schimmels groeien uitbundig op vrijwel alle binnenwanden (foto 3);
- Vochtproblematiek heeft het pleisterwerk op het basement van de buitengevels dat bedoeld is om vocht buiten te houden naar buiten gedrukt (foto 4).

Foto 3. Schimmelvorming op binnenwanden woning

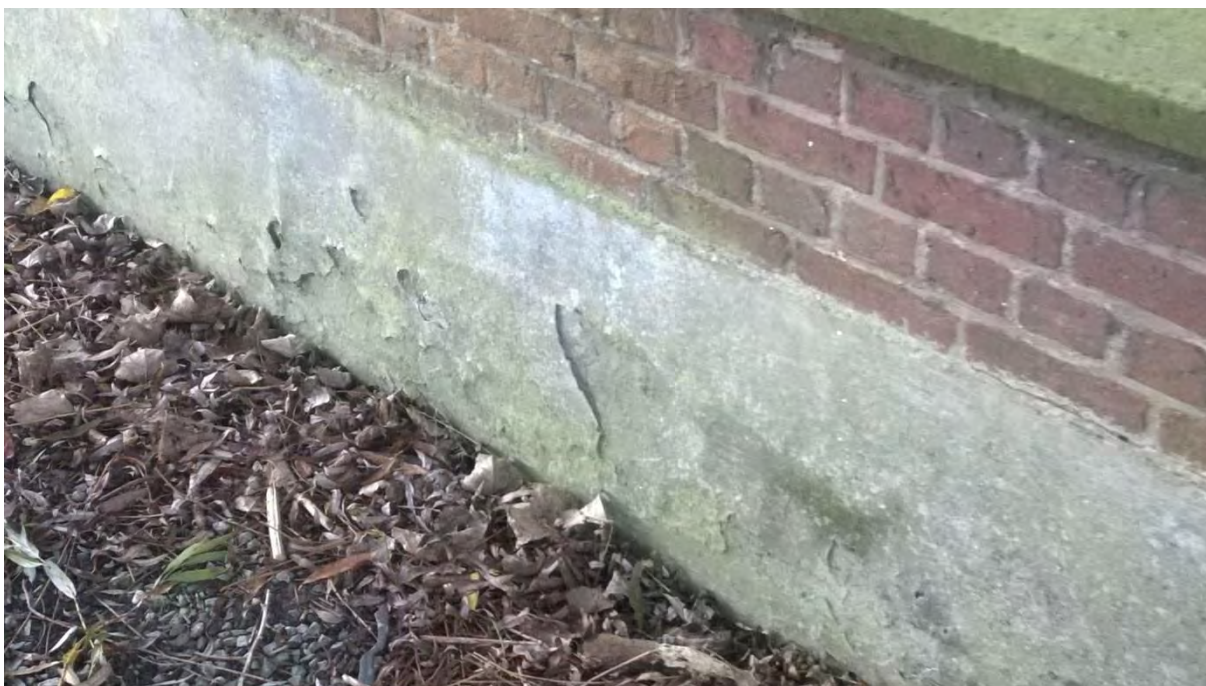
Foto 4. Vochtproblematiek pleisterwerk buitenzijde

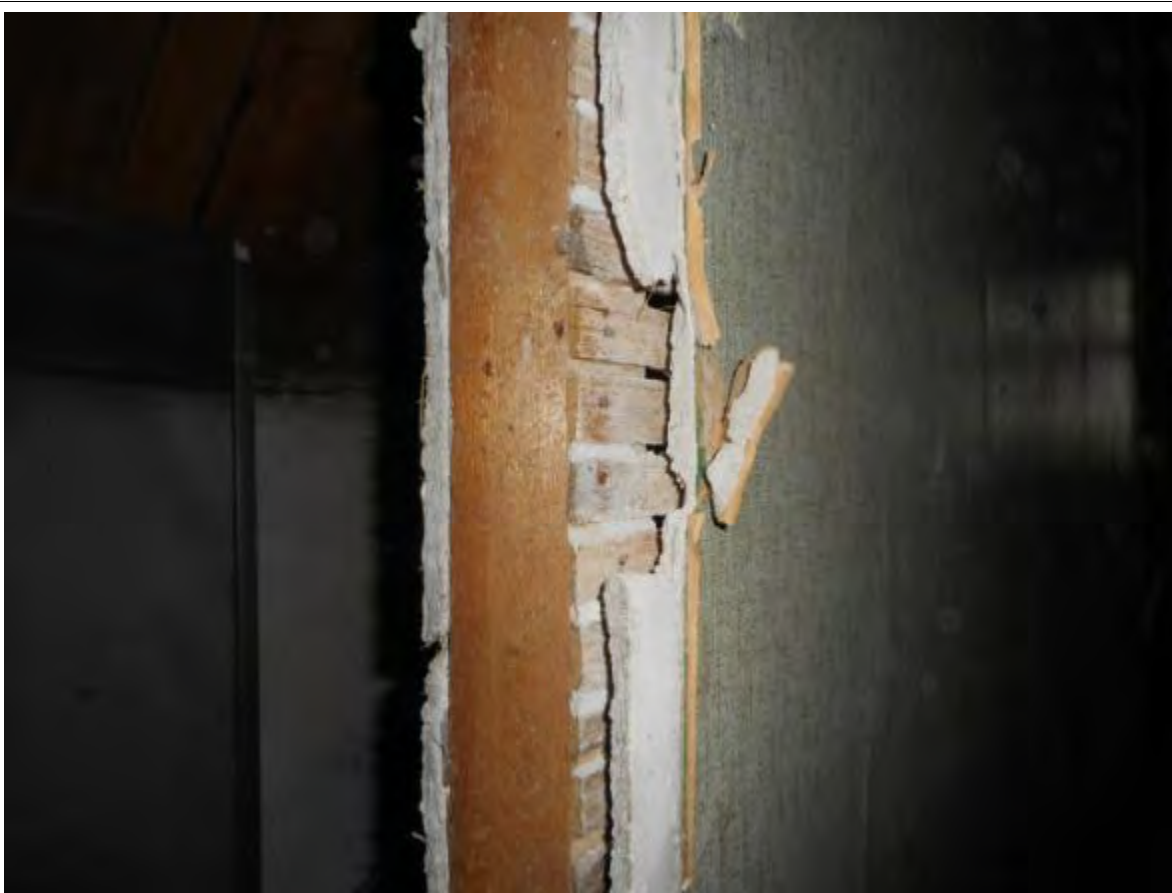
- Kozijnen en deuren zijn aangetast en vernield door "bezoekers" (foto 5).
- De linker zijgevel is voor een groot deel onttrokken aan het zicht door dichte begroeiing, maar is met geveldelen bekleed geweest. Deze bekleding zal bij bewoning een poging zijn geweest de vochtproblematiek te verhelpen. De bekleding is nu afwezig en alleen herkenbaar aan de horizontale spijkerregels (foto 6).

Foto 5. Verwijderde en vernielde kozijnen en deuren

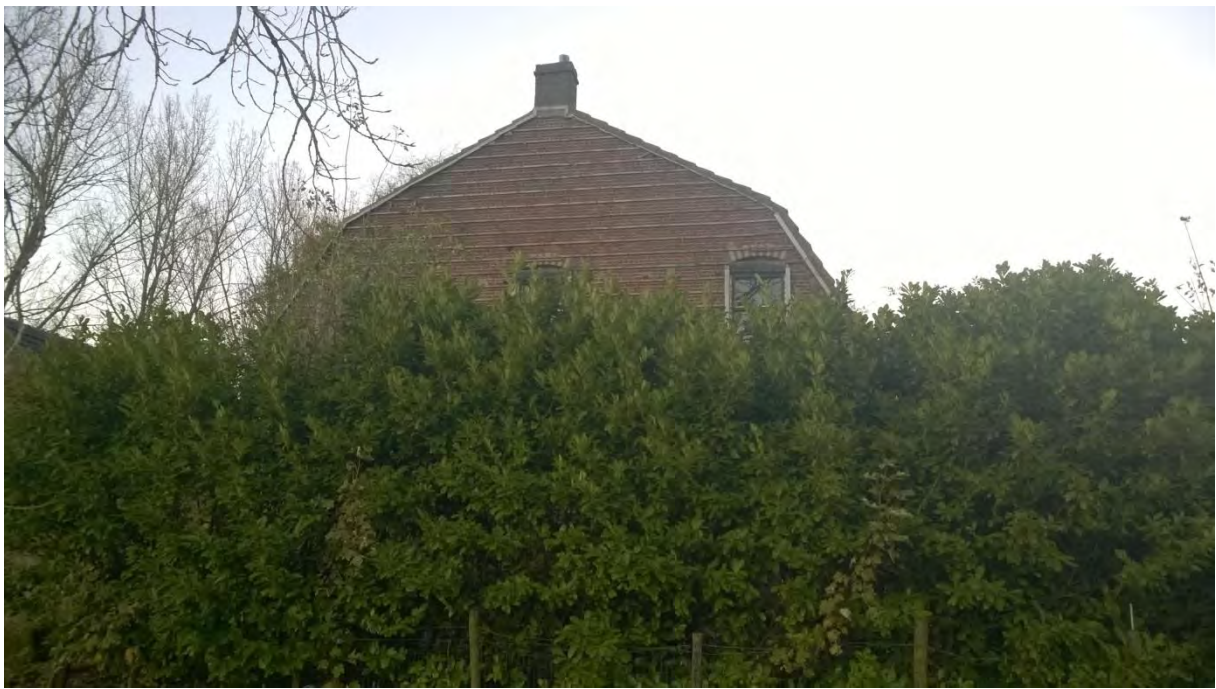
Foto 6. Gevelbekleding westzijde woning verwijderd

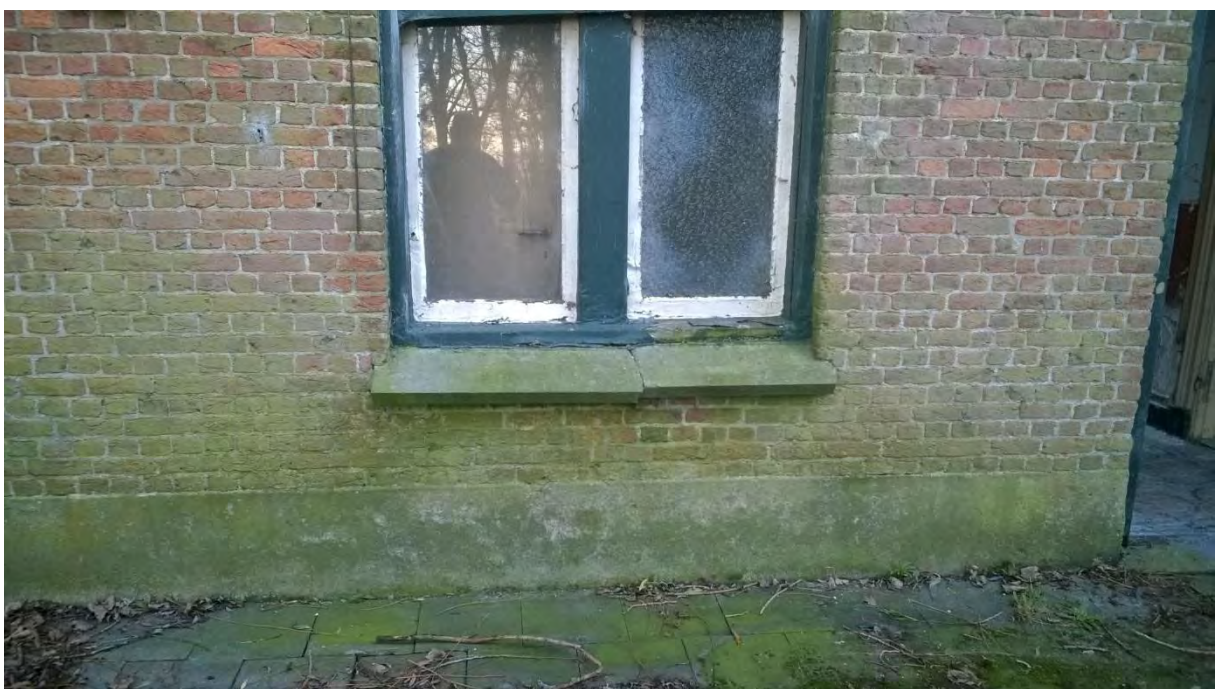
- Constructieve schade toont zich door een zakking van een tussenwand op de verdieping ten opzichte van de gevel, gescheurde onderdorpel van een venster (foto 7) en het zakken van de gangvloer, waarschijnlijk als gevolg van weggespoeld zand onder de vloer (foto 8).

Foto 7. Gescheurde onderdorpel van een venster in de woning

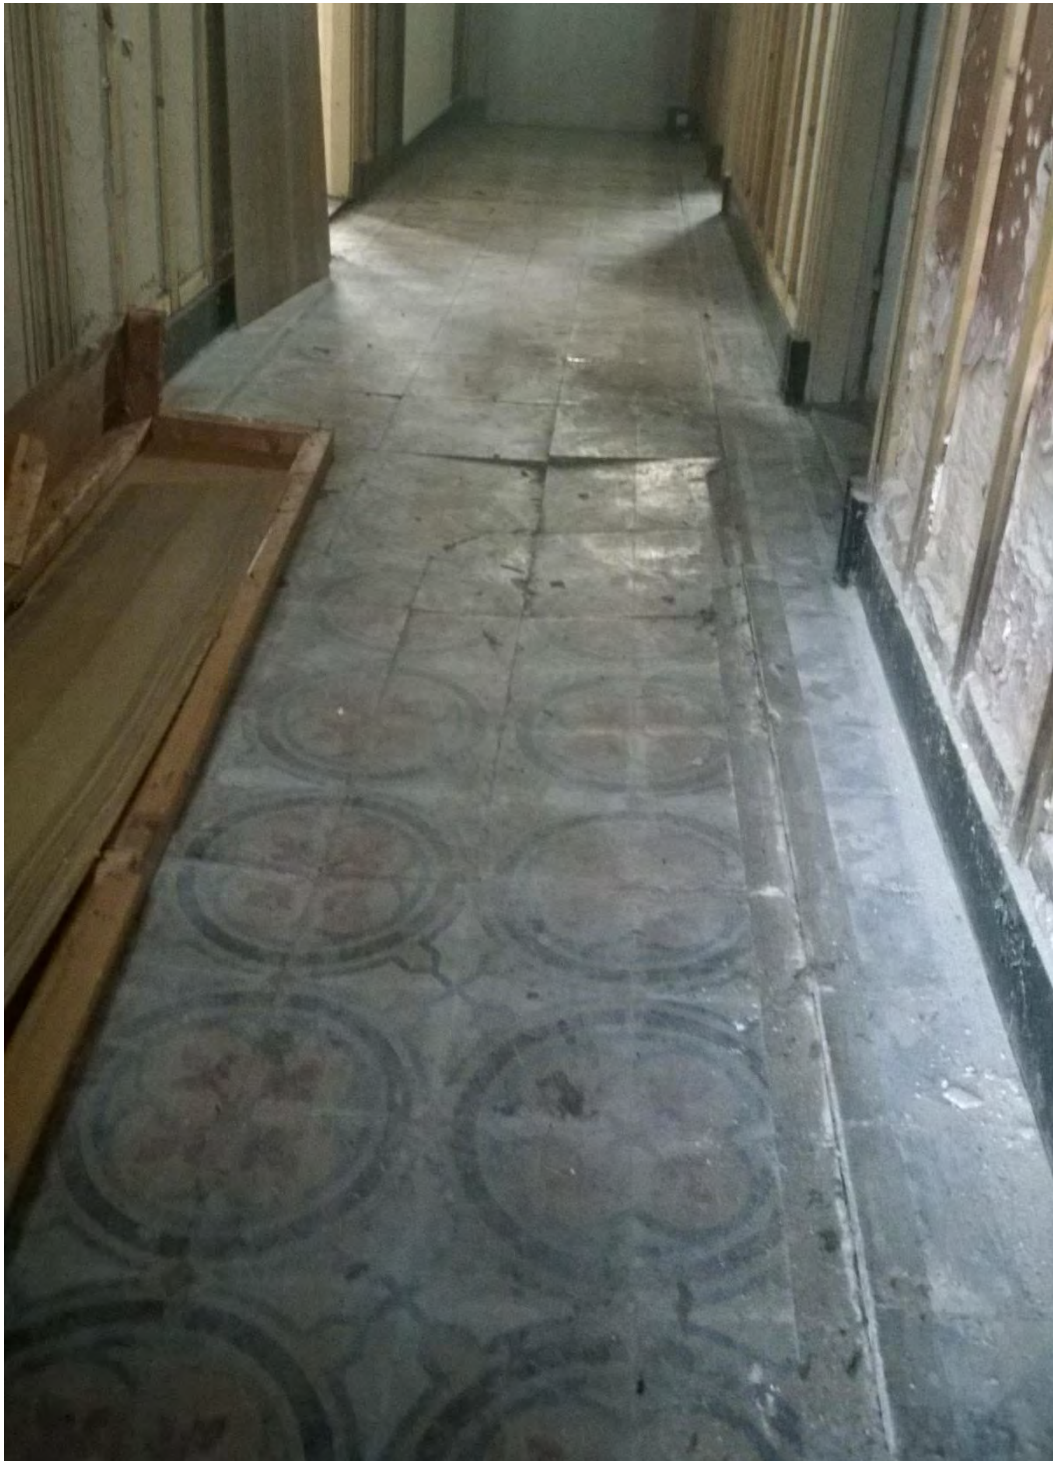
Foto 8. Zakken van de tegelvloer in de woning

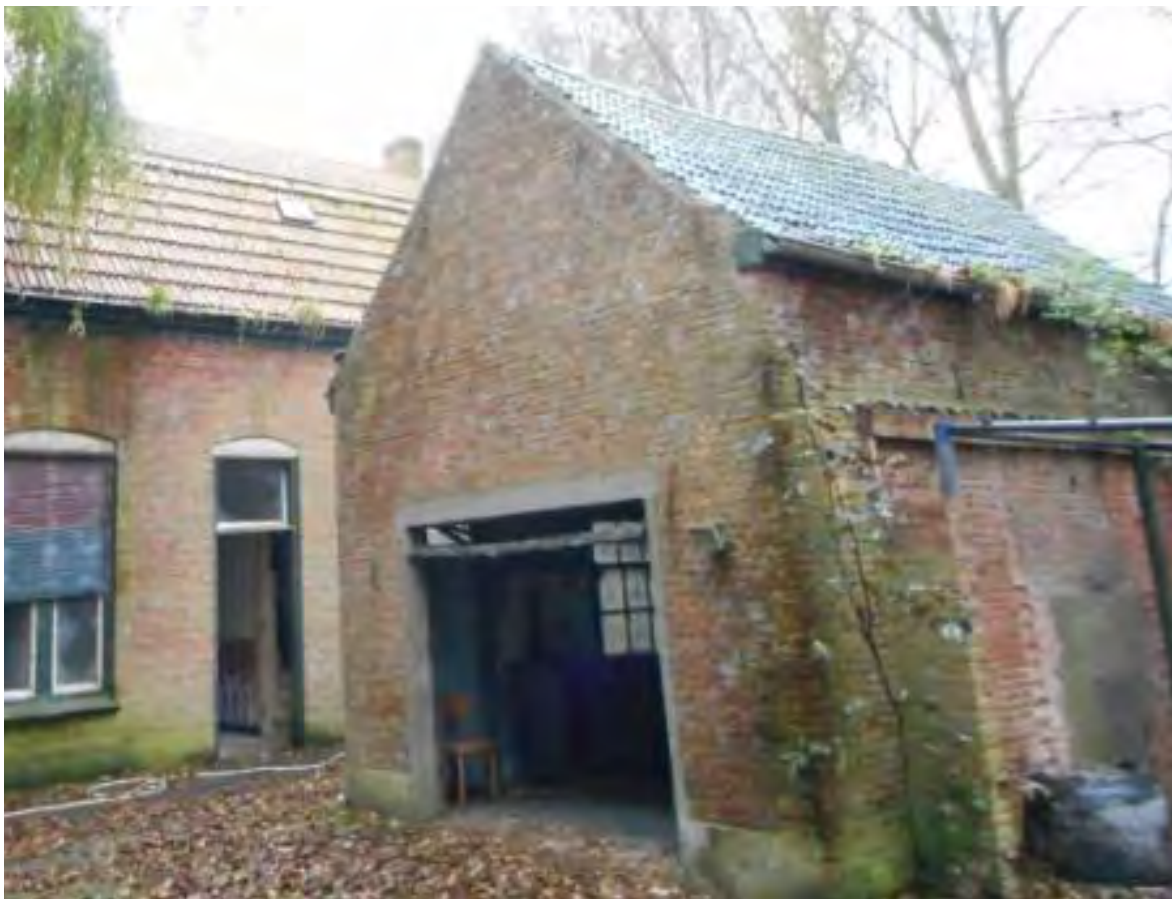
Het bijgebouw verkeert in een matige tot slechte staat en kent vergelijkbare problemen als het woonhuis. De matige staat uit zich in erosie door vocht in de noordelijke gevel (foto 9). Het doorzakken van het dak leidt tot lekkage omdat kruispannen in zeer geringe mate een vervormende ondergrond kunnen volgen (foto 10). Constructieve schade uit zich door een zeer grote scheurvorming in de westelijke gevel (foto 11).

Foto 9. Vocht in de noordelijk gevel bijgebouw

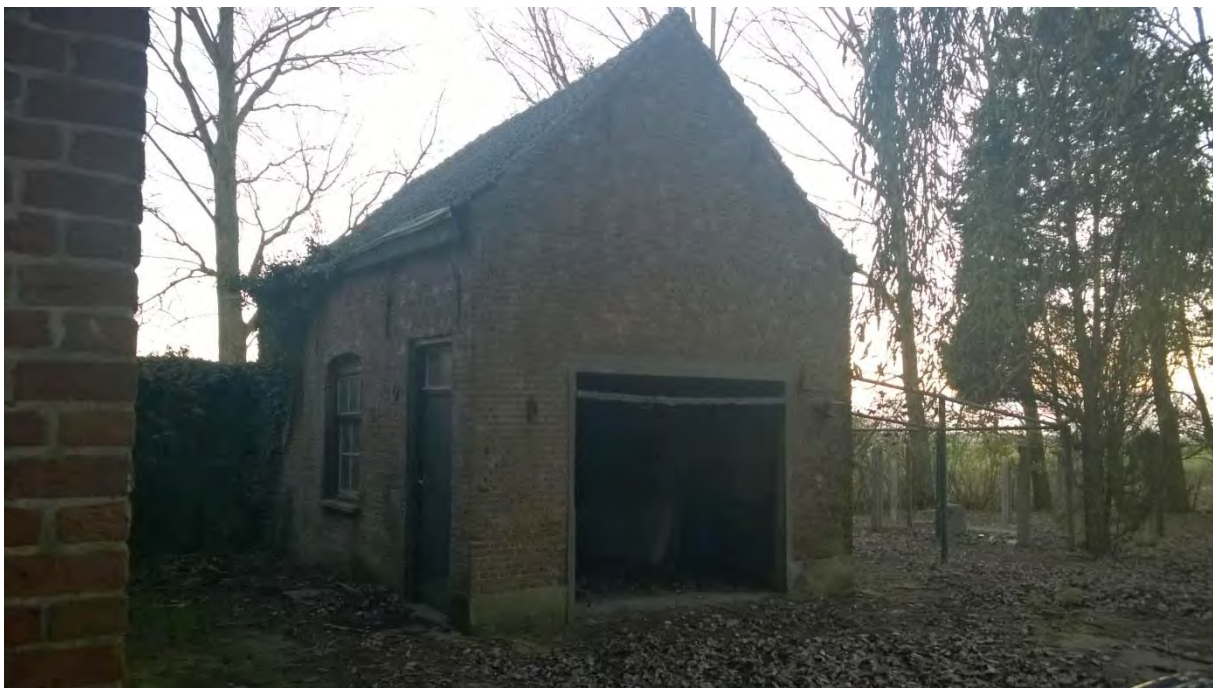
Foto 10. Doorzakking dak bijgebouw

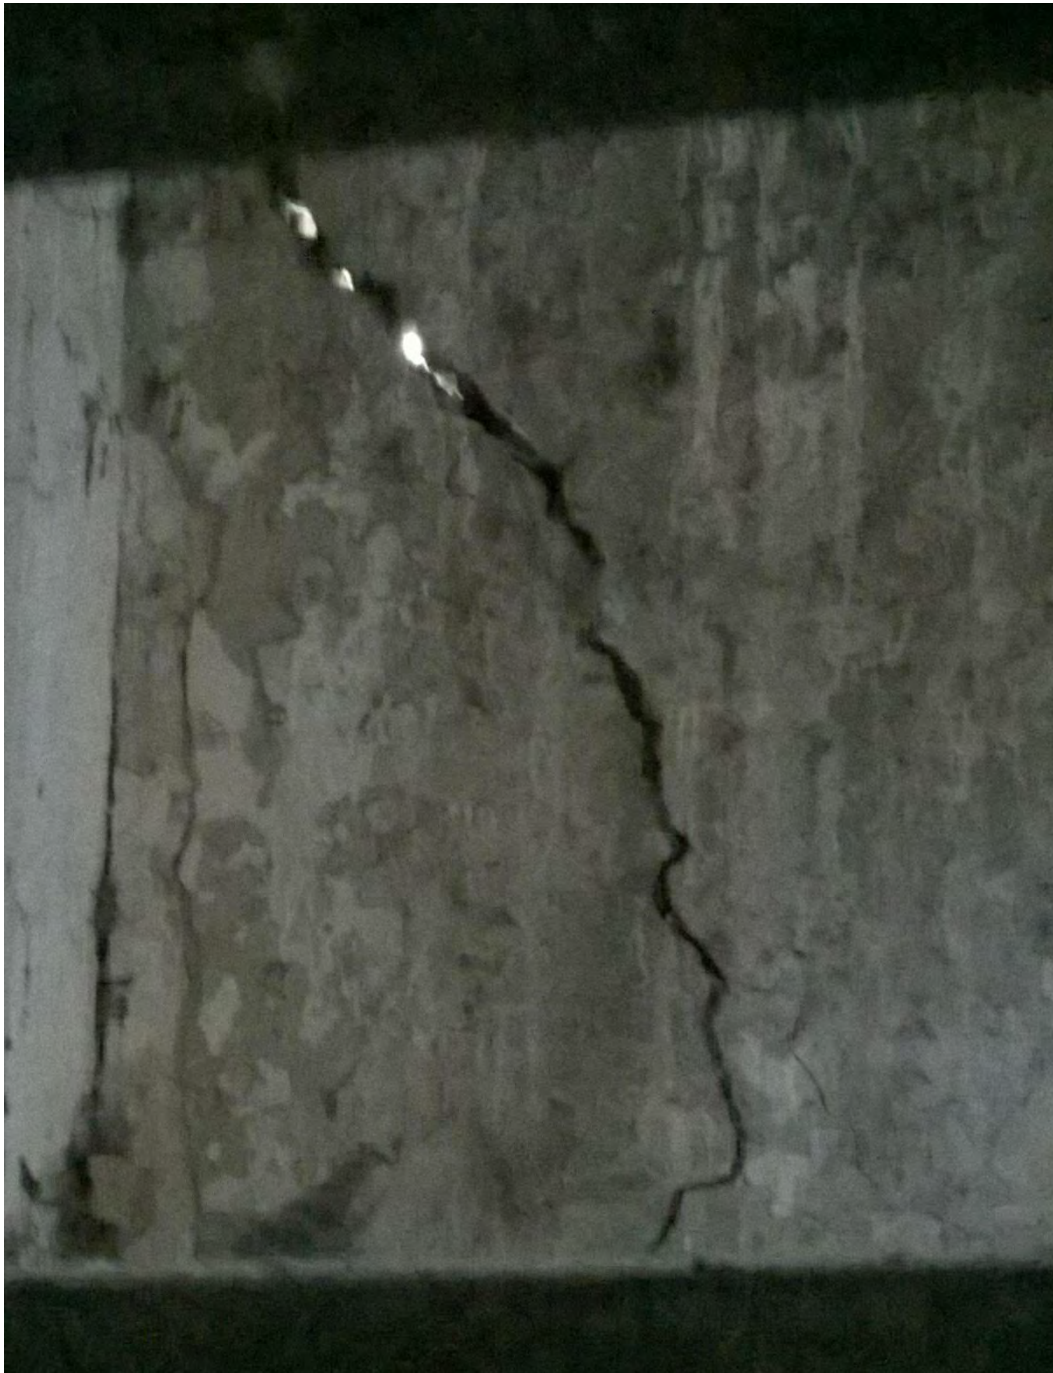
Foto 11. Scheurvorming in westelijke gevel bijgebouw

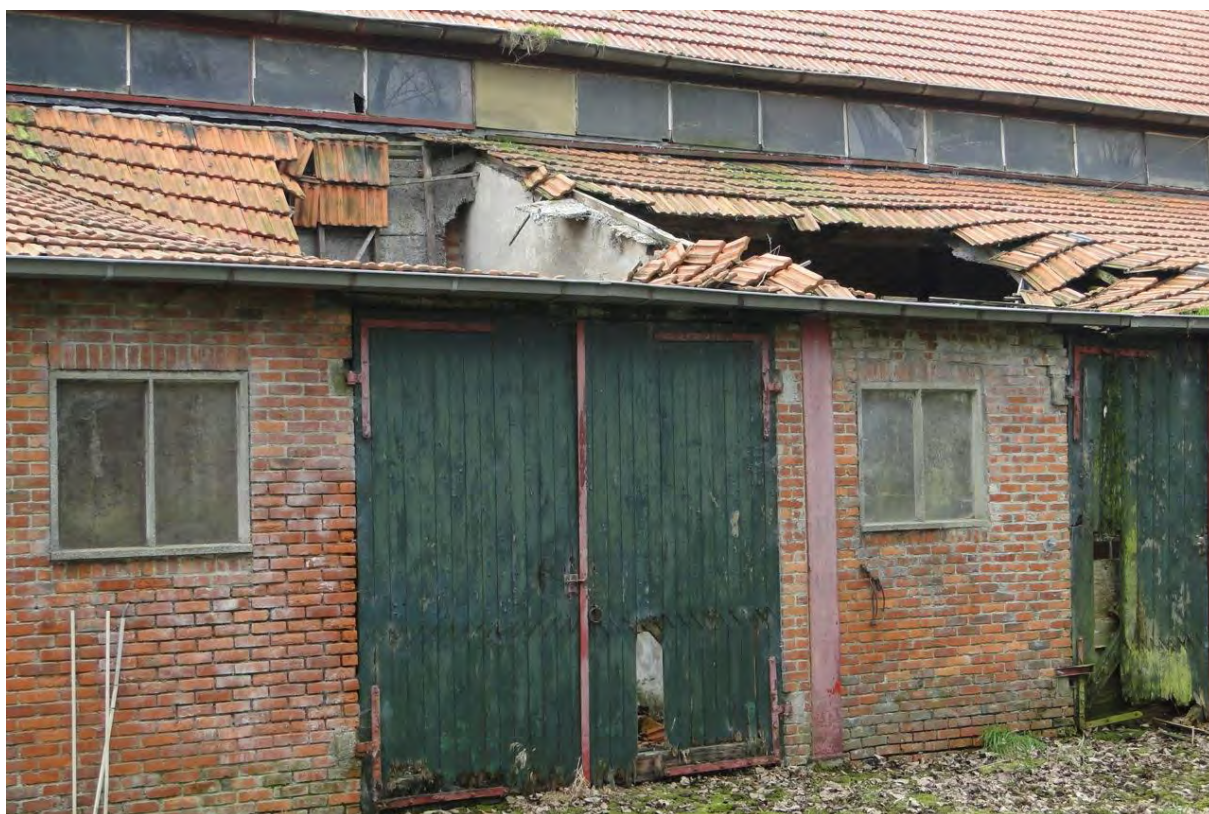
De schuur verkeert in een matige tot zeer slechte staat. De lessenaarsdaken van de twee zijbeuken zijn inmiddels gedeeltelijk ingestort en wind en regen hebben er vrij spel (foto 12 en foto 13). Door de lichte constructie zijn de zijbeuken daarmee niet meer te redden. Het zadeldak van het middelste bouwdeel is nog intact. Daar waar de zijbeuken tegen de zijgevel van de het middelste bouwdeel rusten, is sprake van aanzienlijke werking van de elementen op de zijgevel (foto 15).

Foto 12. Oostelijke zijbeuk schuur

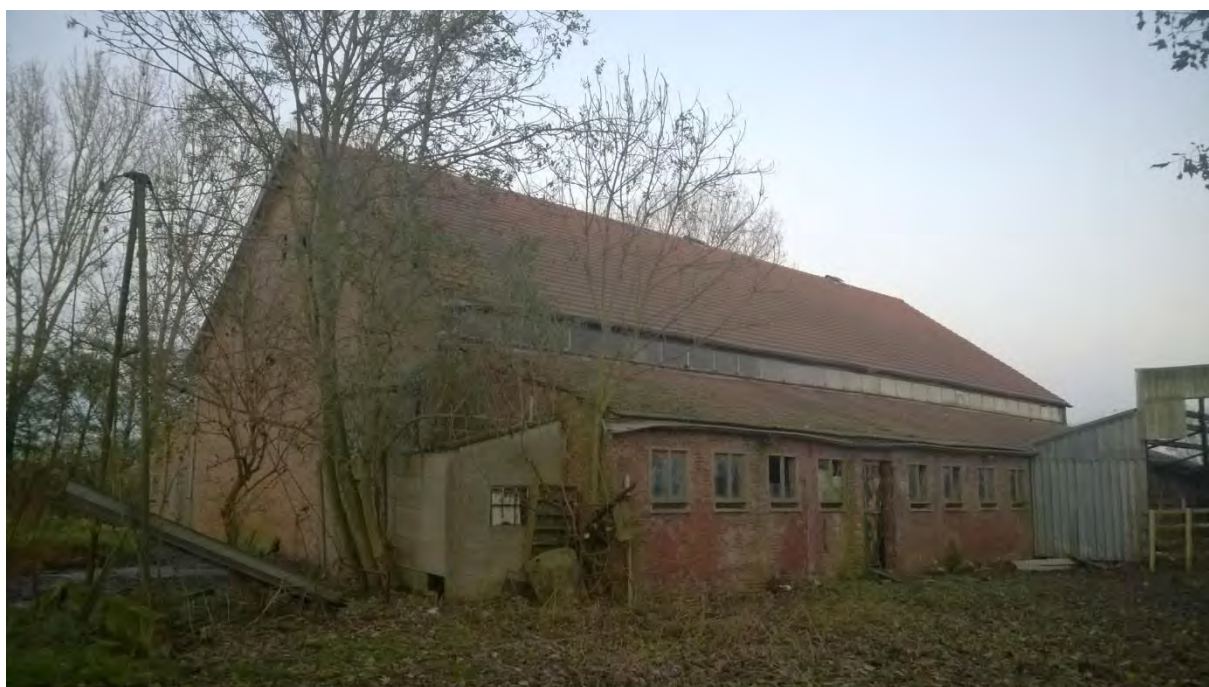
Foto 13. Westelijke zijbeuk schuur

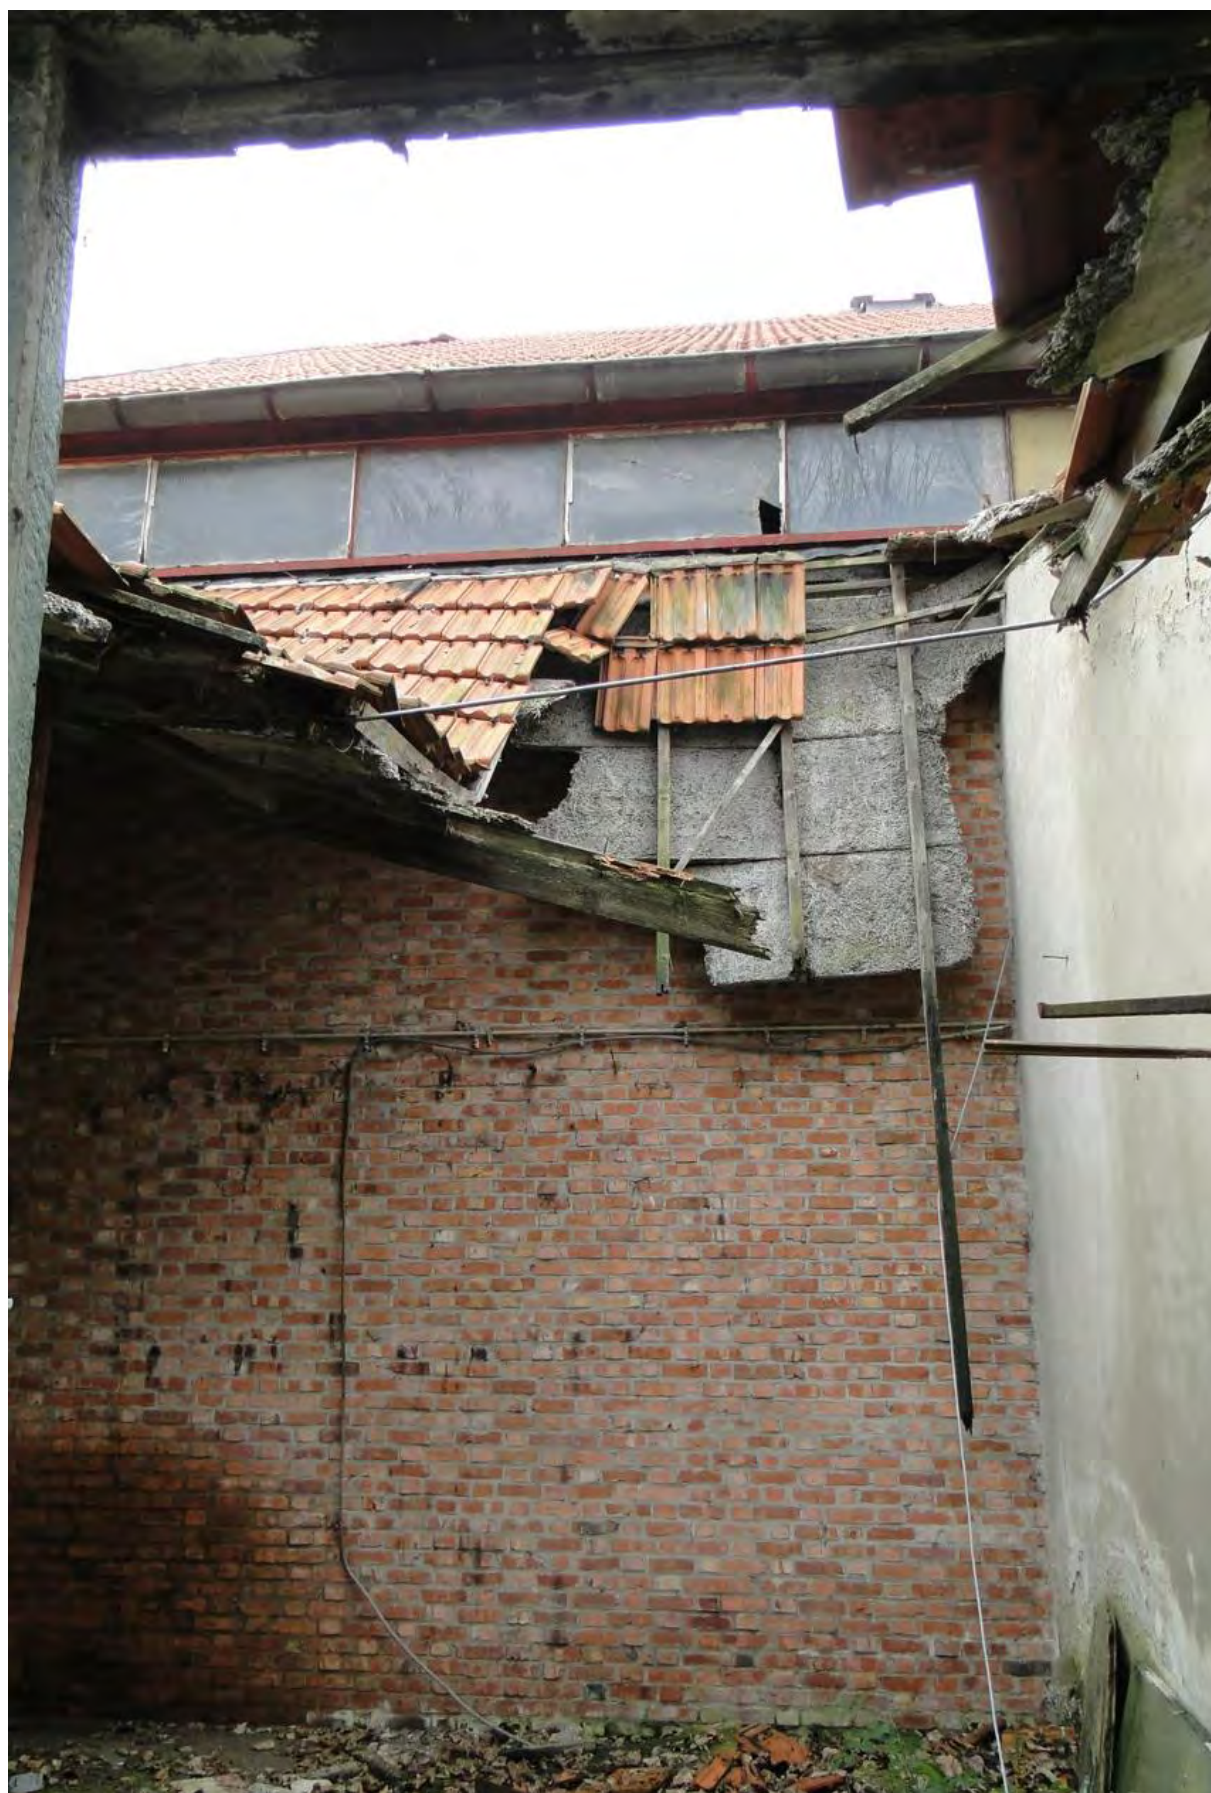
Foto 14. Vrij spel op de gevel van het middendeel
