# RUIMTELIJKE ONDERBOUWING DORPSSTRAAT 89B BRESKENS Bijlagen

# Rapportage Asbestinventarisatie

Schuur

Dorpsstraat 89, 4511ED te Breskens

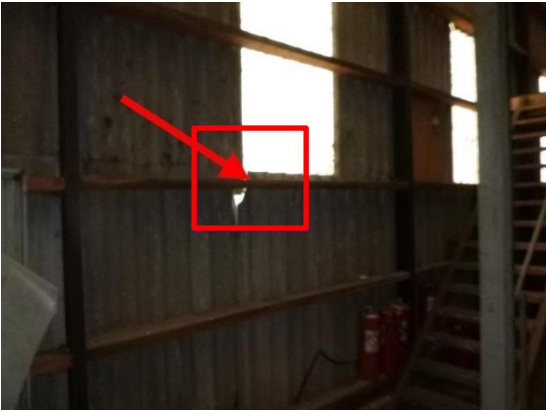
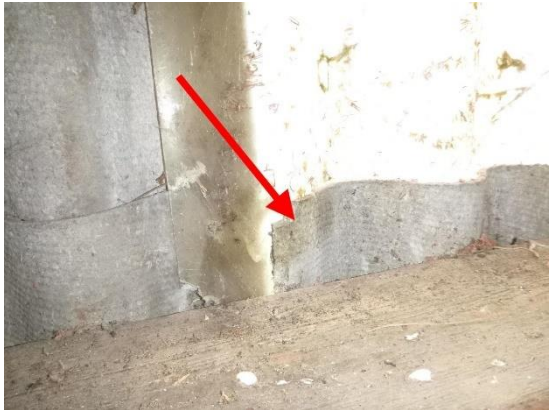
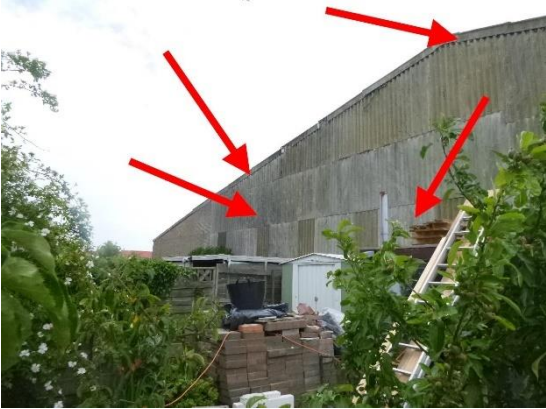
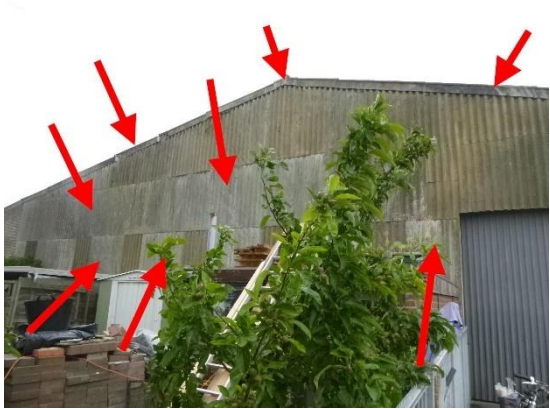
| Bronnummer | 1 |
|---|---|
| Bron | Golfplaat |
| Locatie | Dak en gevel |
| Analyseresultaten | 10-15% Chrysotiel<br>2-5% Crocidoliet |
| Verweerdheid | Licht verweerd |
| Hoedanigheid | Licht beschadigd |
| Risicoklasse | 2A |
| <b>Conclusies en/of aanbevelingen</b><br>De bron betreft golfplaten (aan voorgevelzijde van de loods en zadeldak op loods), windveren en nokvorsten. De inhoud van de dakgoten afvoeren als asbesthoudend materiaal. Het bitumineuze platte dak valt buiten de scope van het onderzoek. De kunststof lichtplaten die zijn opgenomen in het dakvlak en de voorgevel zijn opgenomen in het totale aantal m <sup>2</sup> golfplaat. De golfplaten ter plaatse van de voorgevel betreft circa 138m <sup>2</sup> . Deze toepassing is reeds verwijderd. | |

| Bronnummer | 1 |
|---|---|
| Verwijderingsmethode | Buitensanering |
| Urgentie: | Saneren bij renovatie/sloop |

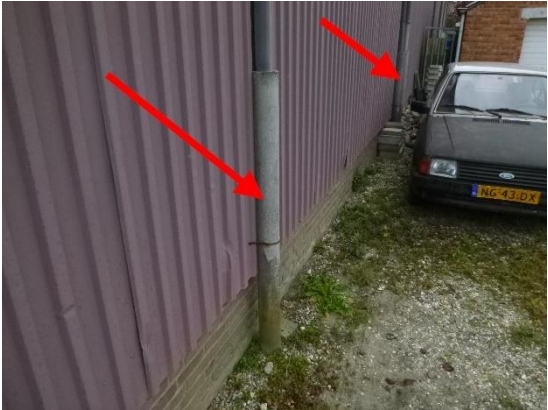
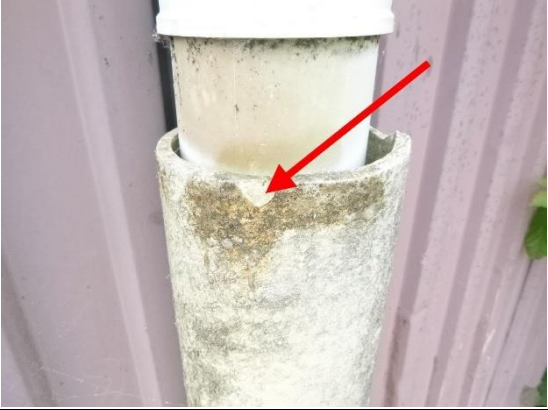
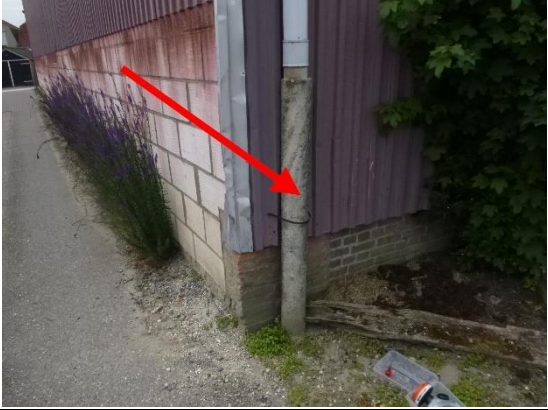
| Bronnummer | 2 |
|---|---|
| Bron | Buismateriaal |
| Locatie | Linkerzijgevel |
| Analyseresultaten | 10-15% Chrysotiel |
| Verweerdheid | Licht verweerd |
| Hoedanigheid | Licht beschadigd |
| Risicoklasse | 2 |
| De bron betreft buismateriaal dat om 4 stuks pvc hemelwaterafvoeren is aangebracht. Dit i.v.m. eventuele breuk van de pvc hemelwaterafvoeren.<br>Het buismateriaal heeft een lengte van ca. 2 m1/stuk en zit gedeeltelijk onder het maaiveld.<br>Deze toepassing is reeds verwijderd. | |

| Bronnummer | 2 |
|---|---|
| Verwijderingsmethode | Buitensanering |
| Urgentie: | Saneren bij renovatie/sloop |
