**Historisch bodemonderzoek  
(vooronderzoek conform NEN 5725)  
Brabantiaterrein te Waalre  
(2201/020/SF-01, versie 0)**

Brabantiaatterrein te Waalre

2201/020/SF-01

14 februari 2022

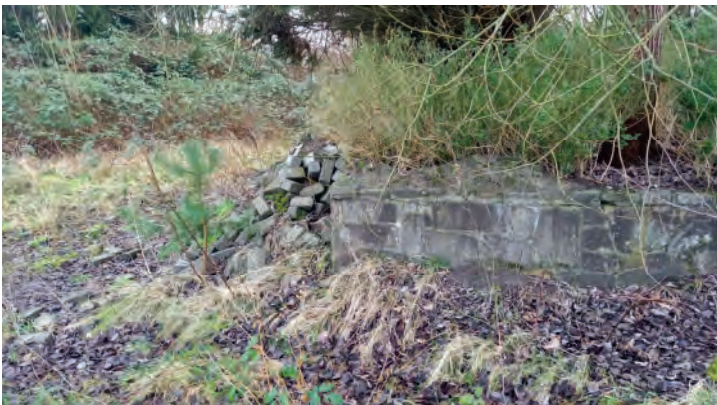
**Foto 12 (plantenbak)**

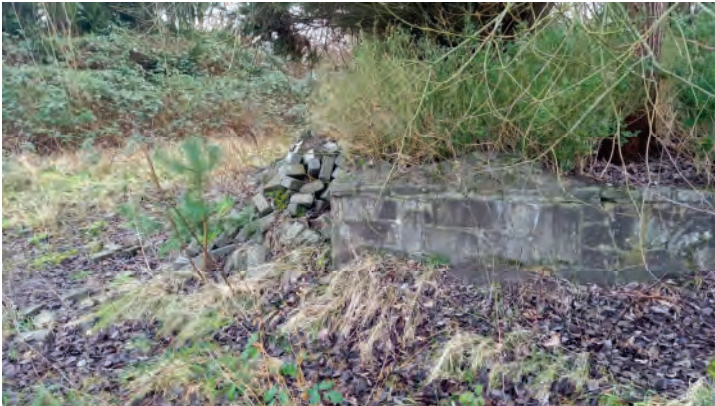
**Foto 12-2 (plantenbak)**

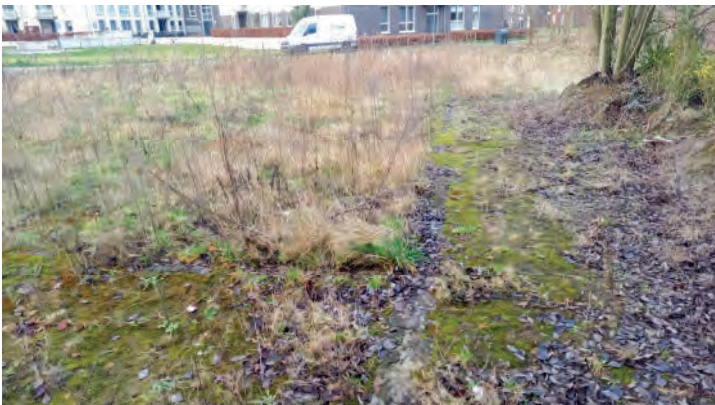
**Foto 13 (oude  
funderingslaag)**

Wanneer het asfalt, de puinverharding en/ of de oude funderingslaag verwijderd dienen te worden, adviseren wij deze eveneens te onderzoeken om de hergebruiksmogelijkheden te bepalen.

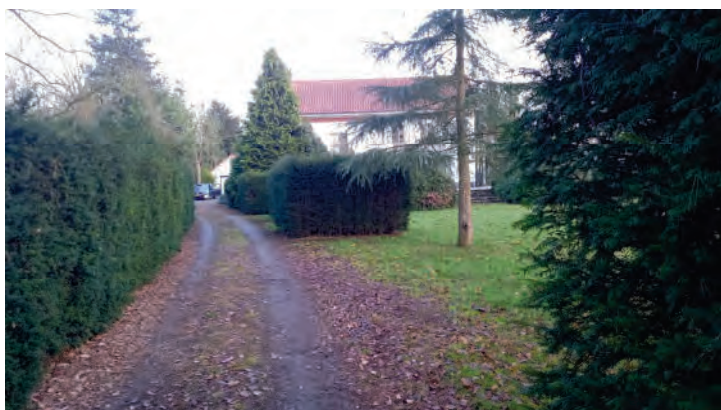
**Foto 15 (split/ asfalt)**

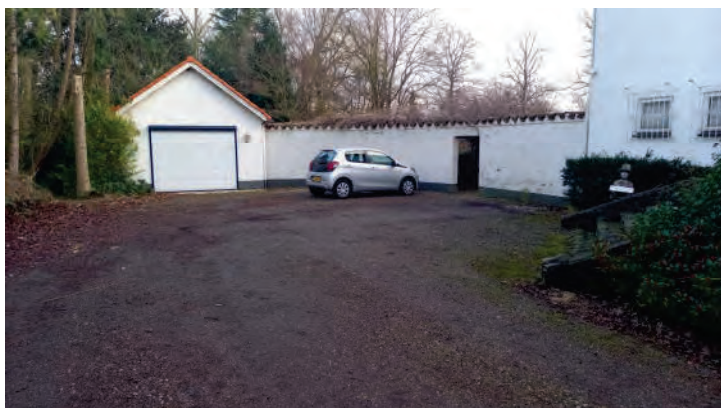
**Foto 16 (split/ asfalt)**

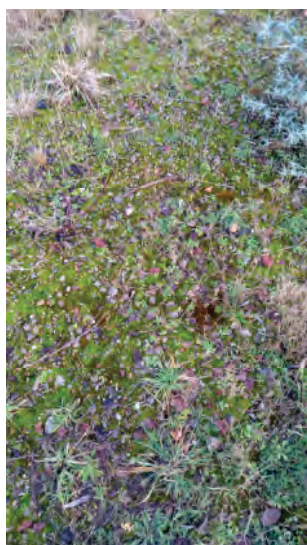
**Foto 22 (puinverharding)**
