Bomeneffectanalyse

# Zomereik, Verhoeventerrein in Waalre

Rapport: 304340

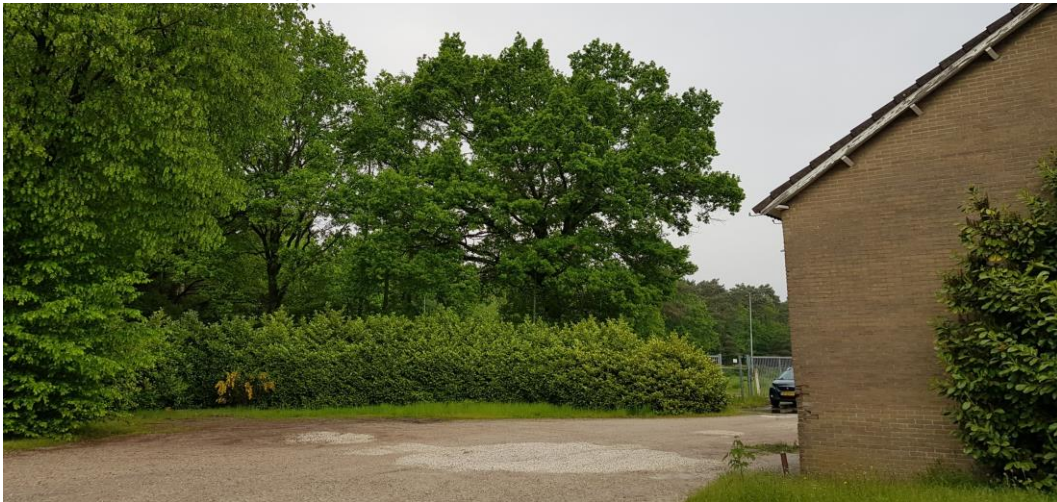
Foto 1. Situatie zuidzijde

Het gaat om een zomereik (*Quercus robur*). De boom staat in een groenstrook achter in een tuin. Aan drie zijden ligt verharding tot onder de kroon. Foto 1, 2 en 3 laten de situatie uit verschillende hoeken zien.

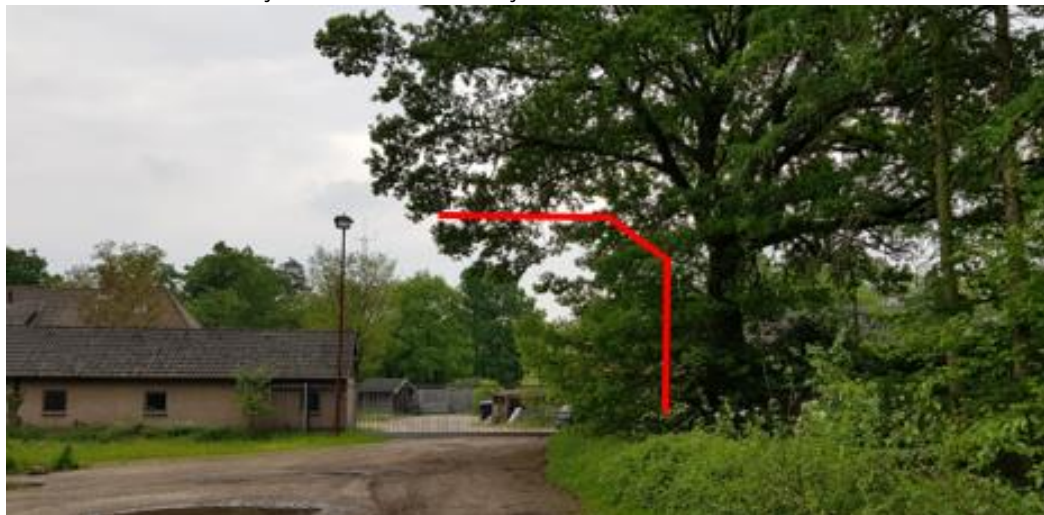
De boom is de afgelopen jaren niet gesnoeid. Dit heeft geleid tot enkele afgestorven takken en doorontwikkeld stamschot. Door de kroonopbouw is opkronen mogelijk tot circa 5 m (zie foto 4). Dit houdt in dat vrachtverkeer (vuilniswagen, brandweer) na opkronen net onder de boom door kan rijden. Hoger opkronen is niet mogelijk zonder kwaliteitsverlies van de boom.

Foto 4. Noodzakelijke snoei aan de noordzijde van de boom

- Het snoeien van afgestorven takken en doorgeschoten stamschot.
- Het behouden van de ondergrondse groeiplaats (zie afbeelding 7).
- In het aangepaste ontwerp is een padenstructuur rond de boom onder de boomkroon opgenomen. De aanleg is van grote invloed op het duurzaam behoud van de boom omdat er gemakkelijk schade kan ontstaan aan zowel de boom als de groeiplaats. Wij noemen twee opties die te overwegen zijn om de groeiplaats te ontzien:

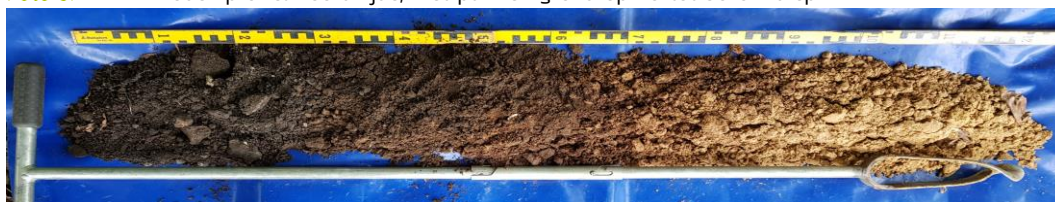
De bodemopbouw is homogeen (zie foto 5 en 6). De bovenste 50–70 cm van de bodem bestaat uit redelijk humeuze grond. Van circa 50 tot 70 cm diepte is er een overgangslaag naar uiterst humusarm zand. Dit uiterst humusarme zand bevindt zich tot minimaal 220 cm diepte. Grondwater hebben wij tot 220 cm diepte niet aangetroffen. De boom staat op een hangwaterprofiel. Dat wil zeggen dat de boom afhankelijk is van regenwater en geen contact heeft met grondwater. Aan de noordzijde van de boom ligt de huidige verharding op circa 5 m vanaf de stamvaar tussen deze verharding en vanaf 1 m vanaf de boom bevindt zich op circa 20 cm diepte een laag met puin en grind van circa 20 cm dik (zie foto 7).

Foto 5. Bodemprofiel noordzijde, met puin en grond op 20 tot 30 cm diep

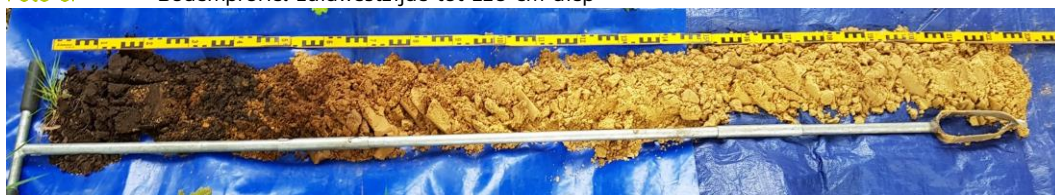
Foto 6. Bodemprofiel zuidwestzijde tot 220 cm diep

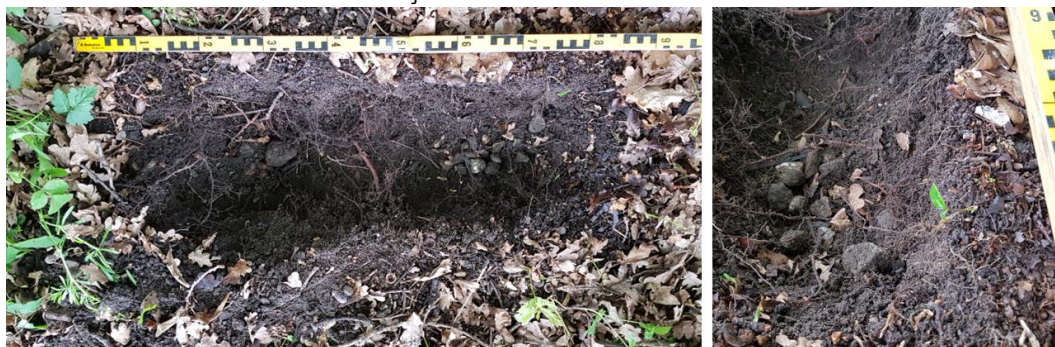
Foto 7. Proefsleuf aan de noordzijde van de boom

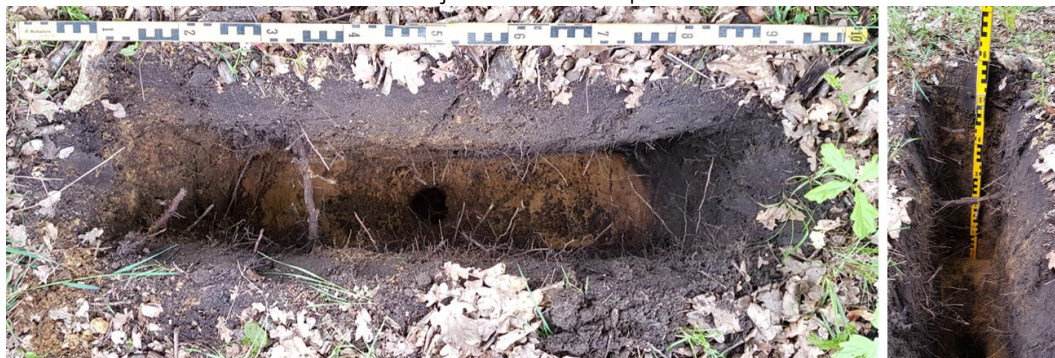
De humeuze bovengrond is intensief doorworteld met veel fijne beworteling. Aan de zuidwestzijde is dit intensiever dan aan de noordzijde (zie foto 8). In de toplaag aan de noordzijde in de grindlaag is nauwelijks beworteling aanwezig. In het uiterst humusarme zand is de beworteling (zeer) extensief tot 200 m diep. Op 12 m van de stamvoet aan de zuidwestzijde hebben wij ook wortels van andere bomen aangetroffen. Deze hebben een andere groeirichting (zie foto 9). Al met al reiken de meeste wortels van de boom vanwege het relatief oppervlakkige wortelgestel tot gemiddeld 10 m vanaf de boom.

Foto 8. Proefsleuf aan de zuidwestzijde van de boom op 8 m uit de stamvoet

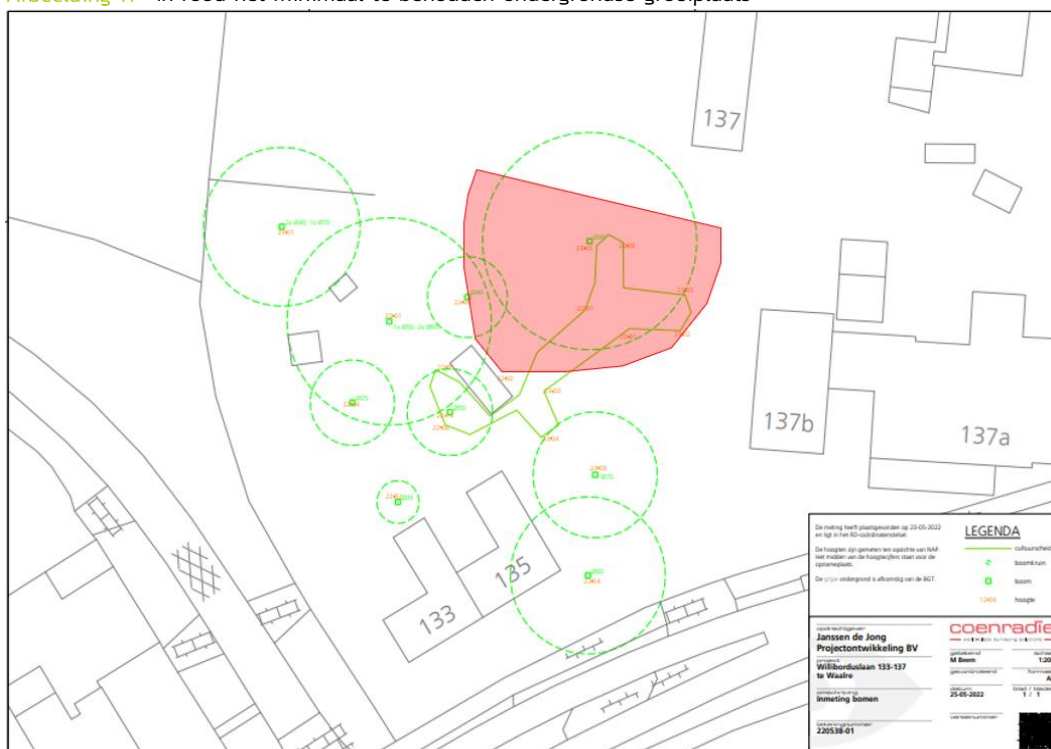
Afbeelding 7. In rood het minimaal te behouden ondergrondse groeiplaats
