| <b>Type onderzoek:</b> | Asbestinventarisatie |
| <b>Adres:</b> | Willibrorduslaan 133-135-137-137A Waalre |
| <b>Projectnummer:</b> | 2022-276 |
| <b>Datum:</b> | 06-04-2022 |

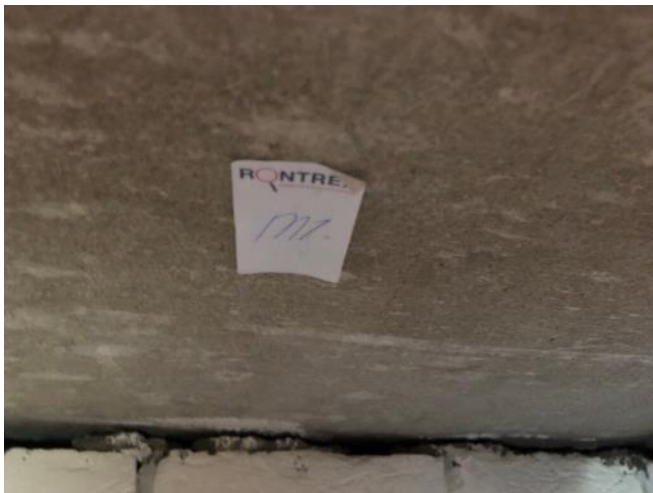
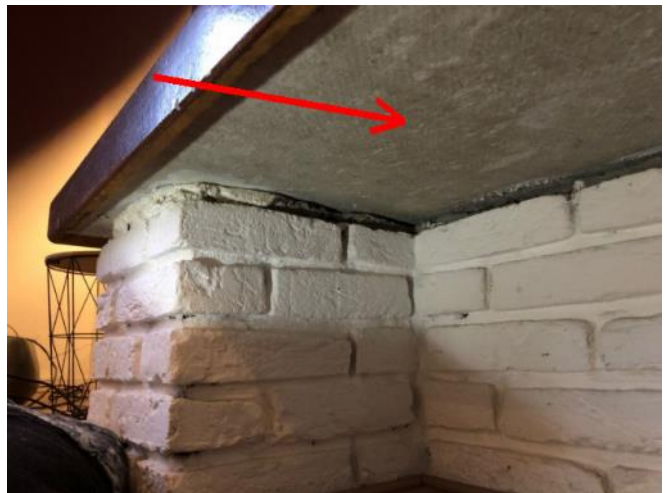
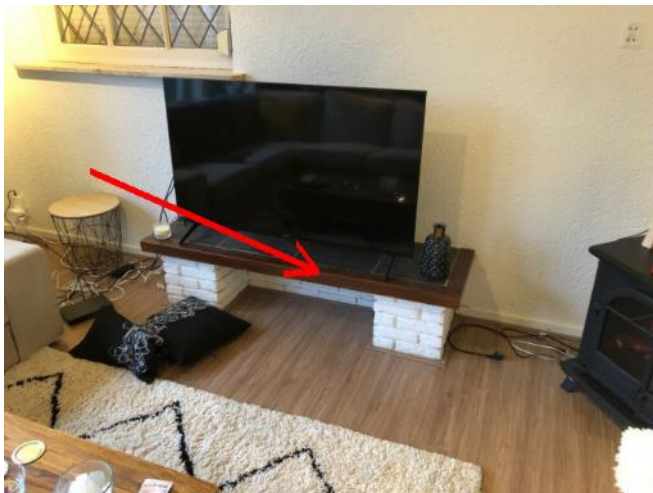
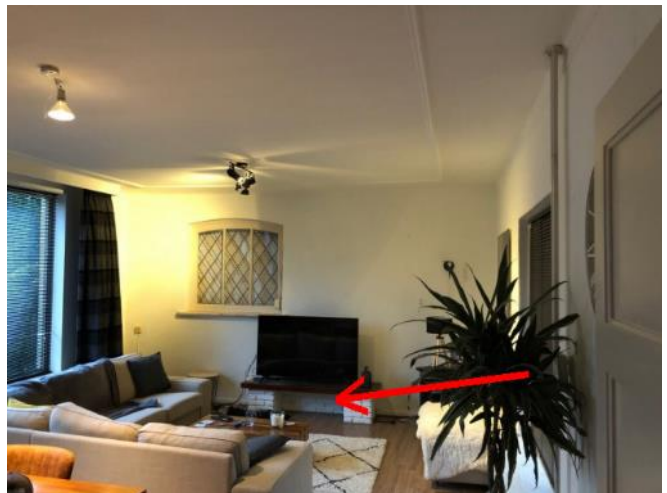
| Bronnummer | 1 |

| Bron | Bekisting schouwplaat |
| Locatie | Woonkamer |
| Analyseresultaten | 10-15% Chrysotiel<br>2-5% crocidoliet |
| Risicoklasse | 2A |
| Omschrijving bron: | Het betreft een bekisting aan de onderzijde van de betonnen schouwplaat in de woonkamer |

| Urgentie | Geen direct risico, bron verwijderen voorafgaand aan mutatieonderhoud, renovatie en/of sloop. |

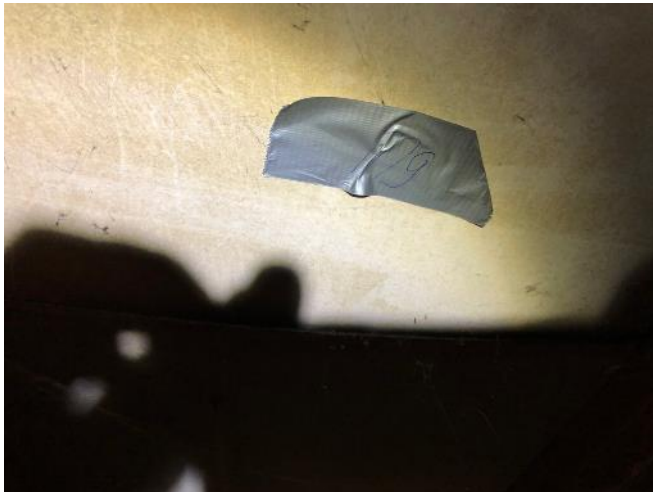
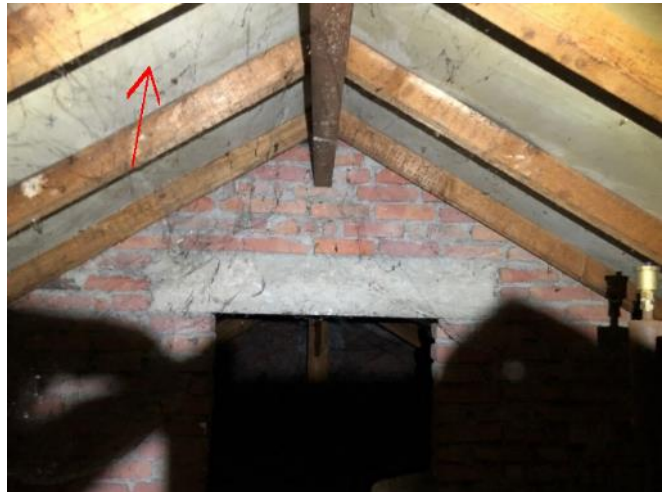
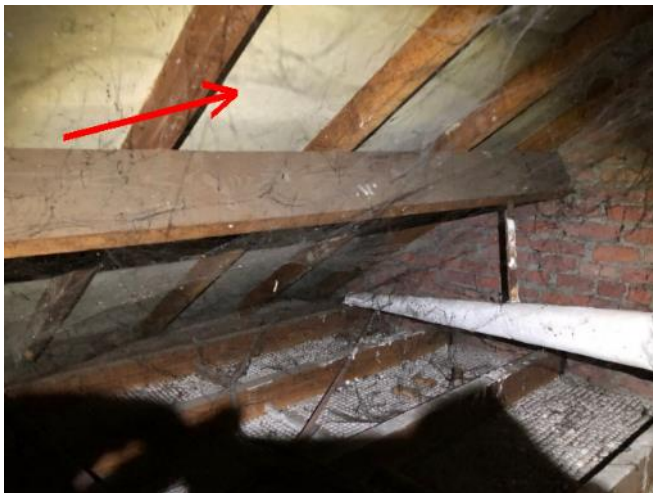
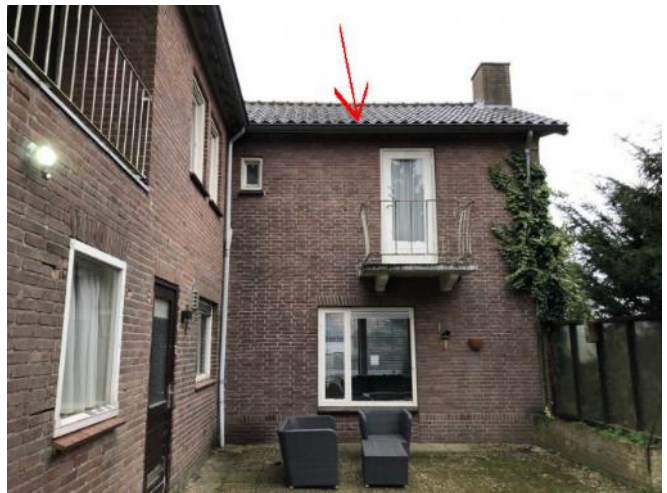
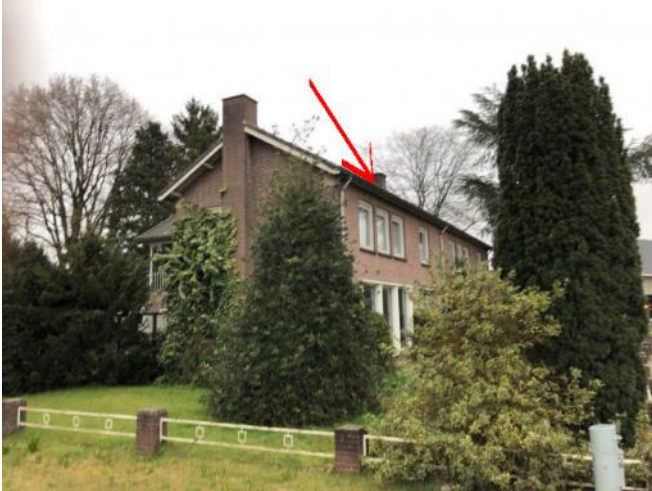
| Bronnummer | 4 |

| Bron | Dakbeschot |
| Locatie | Dak woningen |
| Analyseresultaten | 2-5% Chrysotiel |
| Beschadiging | Licht |
| Omschrijving bron: | Het betreft plaatmateriaal als dakbeschot op het dak van de woningen nr. 133 en 135. |

| Urgentie | Geen direct risico, bron verwijderen voorafgaand aan renovatie en/of sloop. |

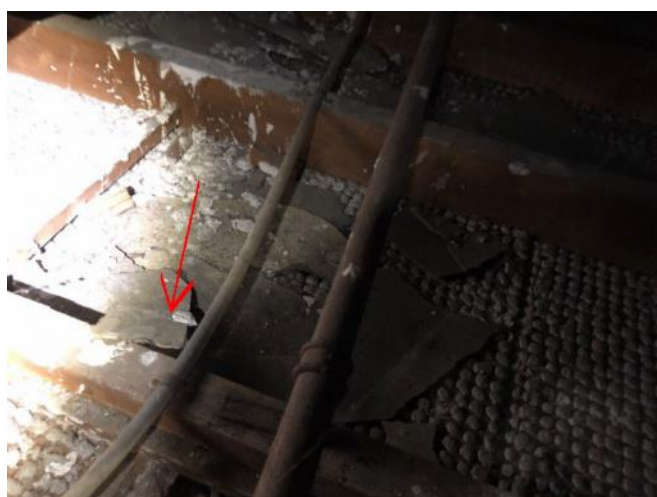
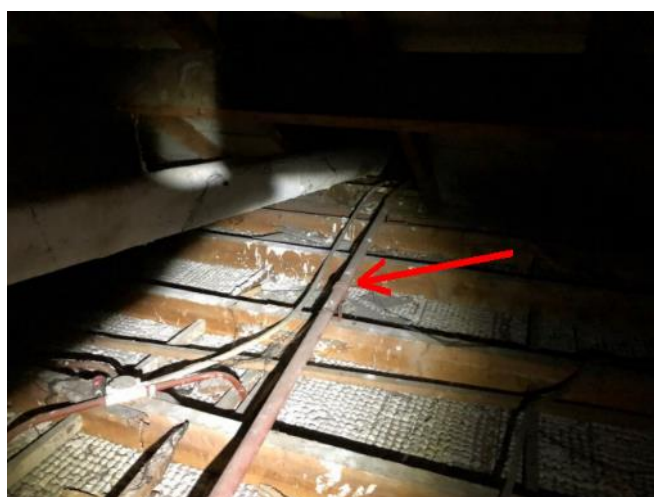
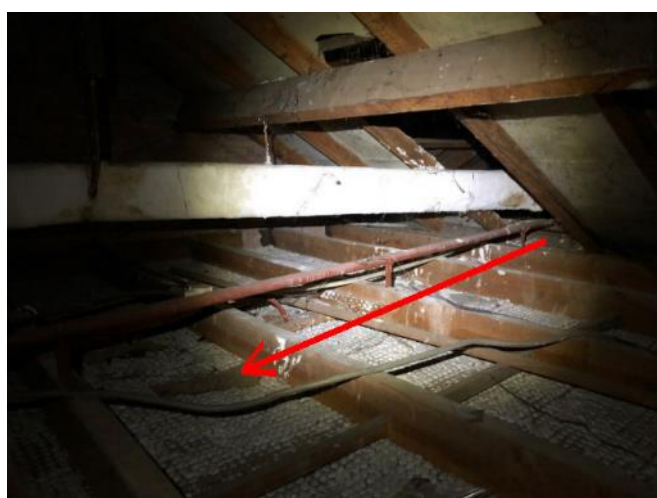
| Bronnummer | 5 |

| Bron | Verontreiniging |
| Locatie | Zolderruimte |
| Analyseresultaten | 2-5% Chrysotiel |
| Omschrijving bron: | Het betreft een verontreiniging van hechtgebonden plaatmateriaal op de zolder van huisnr. 133 en 135. Hechtgebonden plaatmateriaal is visueel ingekaderd en beperkt zich tot een gedeelte op de zolder van beide woningen. |

| Urgentie | Ruimte niet meer betreden totdat sanering is uitgevoerd en de locatie is vrijgegeven. |

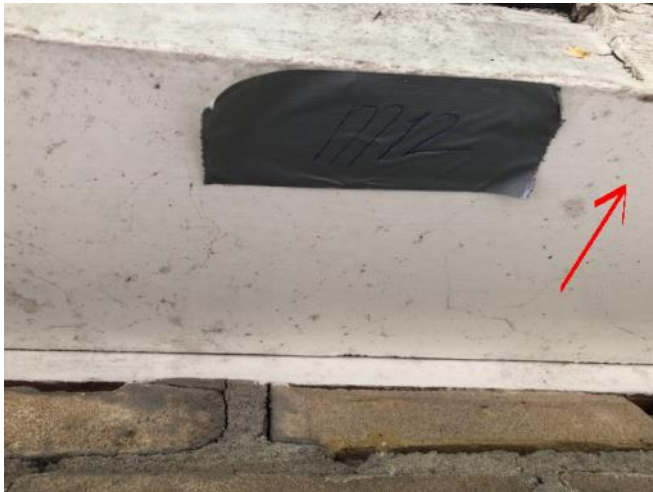
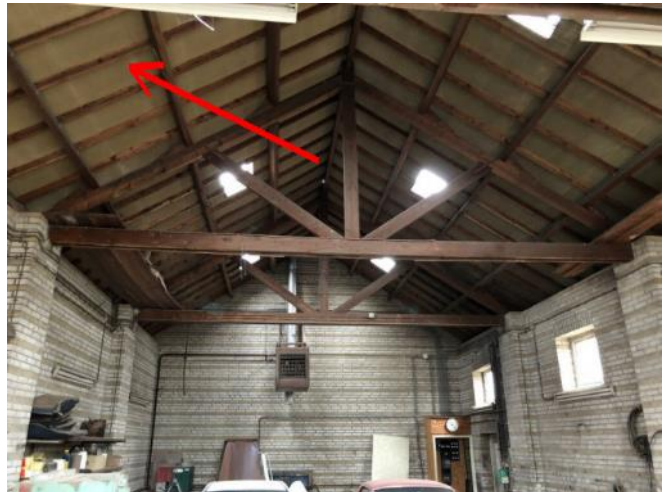
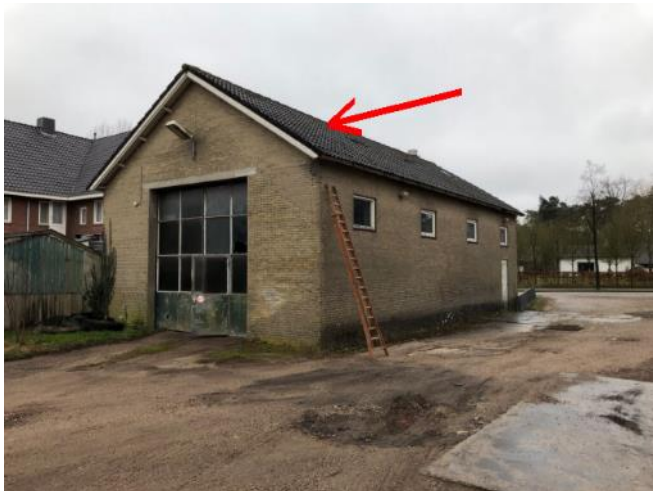
| Bronnummer | 7 |

| Bron | Dakbeschot |
| Locatie | Dak schuur 1 |
| Analyseresultaten | 2-5% Chrysotiel |
| Beschadiging | Licht |
| Omschrijving bron: | Het betreft plaatmateriaal als dakbeschot op het dak van schuur 1. |

| Urgentie | Geen direct risico, bron verwijderen voorafgaand aan renovatie en/of sloop. |

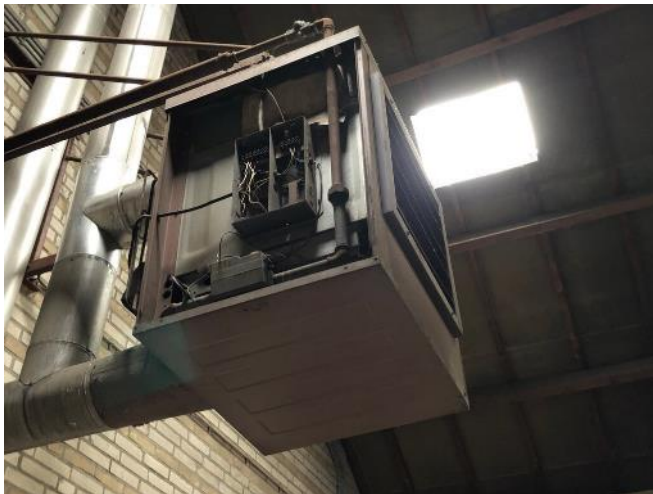
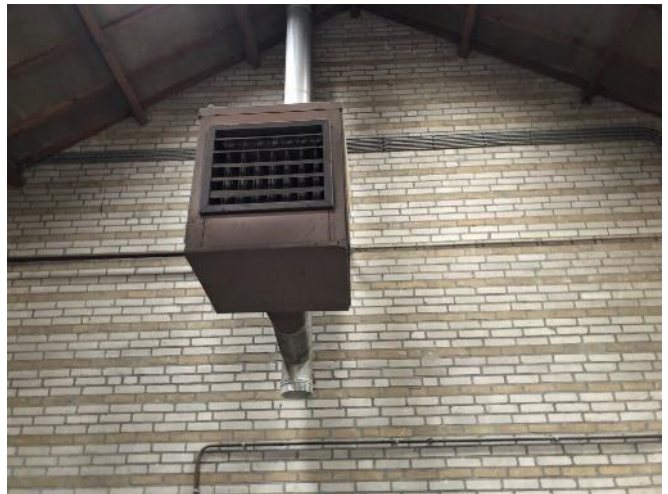
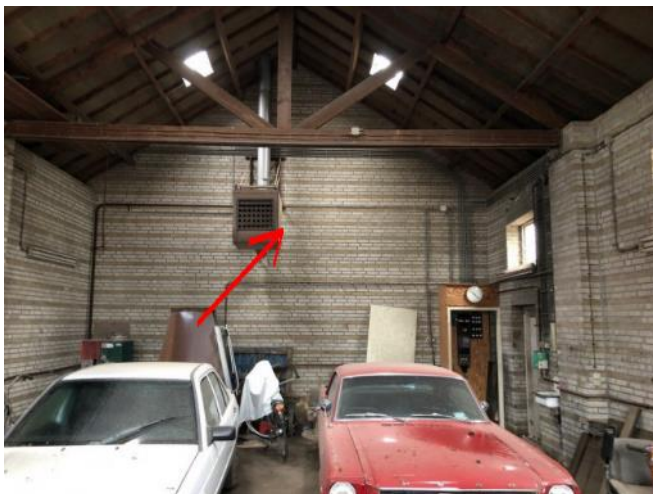
| <b>Bronnummer</b> | 9 |

| <b>Bron</b> | Luchtverwarmer |
| <b>Locatie</b> | Schuur 1 |
| <b>Binding</b> | Niet-hechtgebonden |
| <b>Omschrijving bron:</b> | Het betreft een luchtverwarmer van het merk Reznor binnen schuur 1. Het type plaatje is echter niet meer leesbaar. Aangezien het merk conform handboek intechnium als asbestverdacht wordt aangemerkt dient deze installatie als asbest te worden afgevoerd. |

| <b>Urgentie</b> | Geen direct risico, bron verwijderen voorafgaand aan renovatie en/of sloop. |

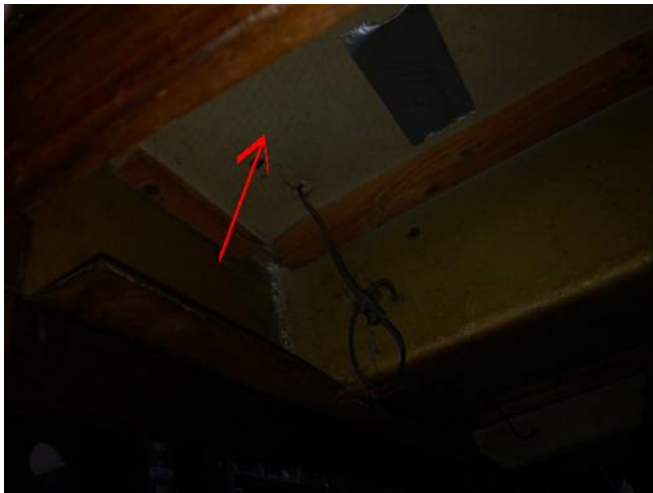
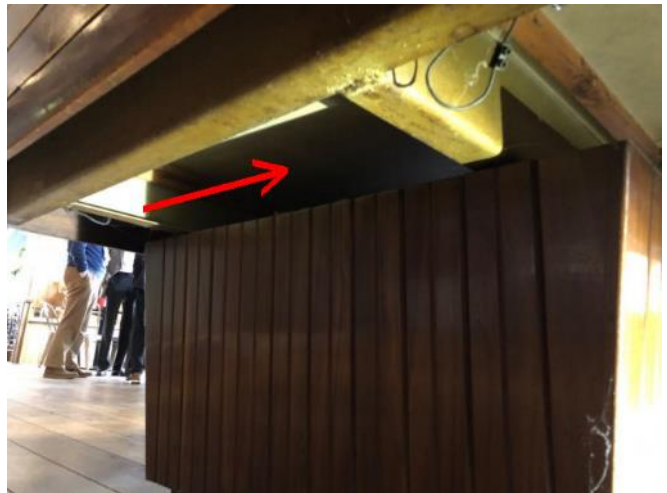
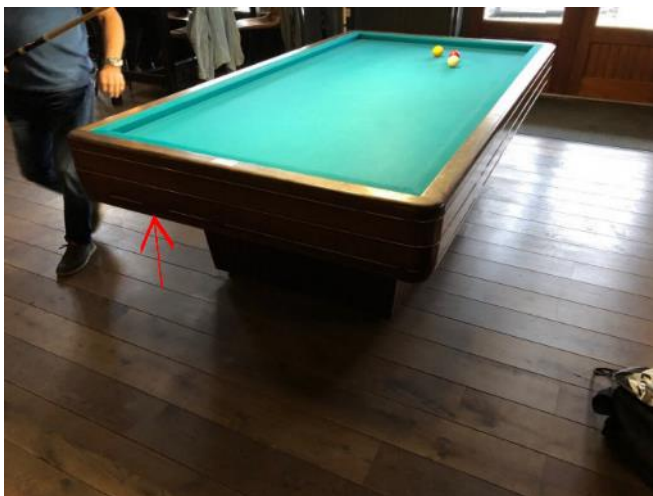
| Bronnummer | 10 |

| Bron | Beplating onder biljarttafel |
| Analyseresultaten | 2-5% Chrysotiel |
| Omschrijving bron: | Het betreft plaatmateriaal aan de onderzijde van de biljarttafel. |

| Urgentie | Geen direct risico, bron verwijderen voorafgaand aan renovatie en/of sloop. |

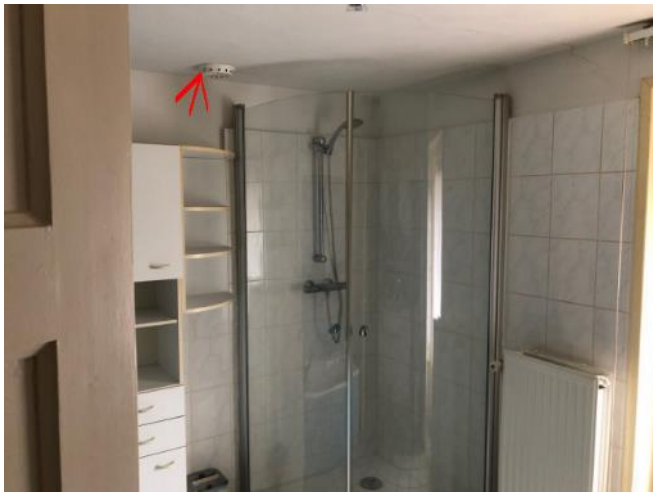
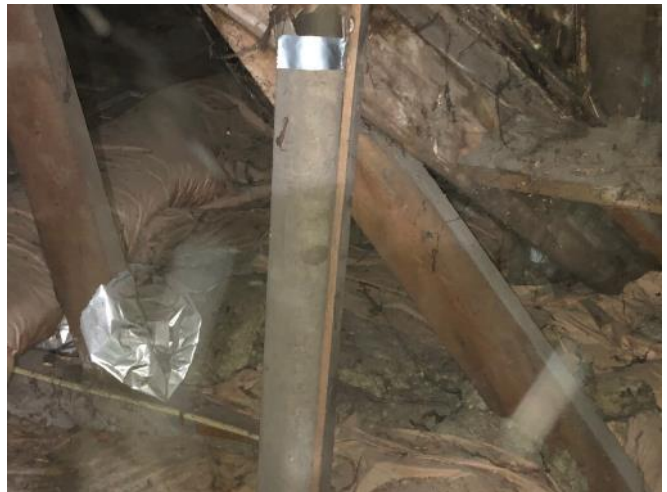
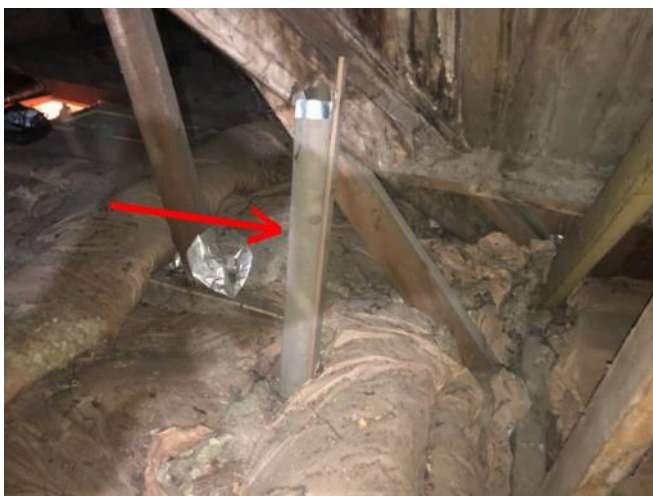
| <b>Bronnummer</b> | <b>12</b> |

| <b>Bron</b> | Ontluchtingsbuis |
| <b>Analyseresultaten</b> | 10-15% Chrysotiel<br>2-5% crocidoliet |
| <b>Omschrijving bron:</b> | Het betreft een ontluchtingsbuis vanuit het plafond in de doucheruimte tot op de zolderverdieping. |

| <b>Urgentie</b> | Geen direct risico, bron verwijderen bij mutatie onderhoud. |

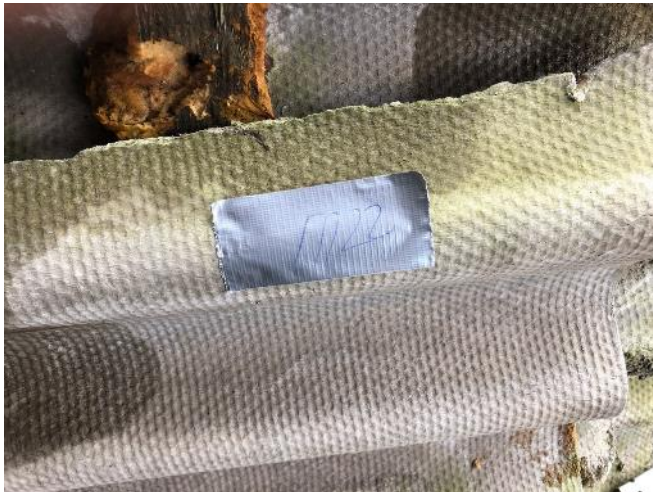
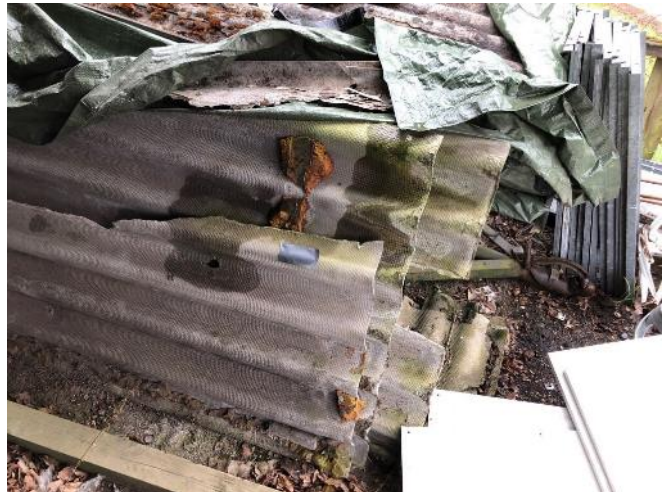
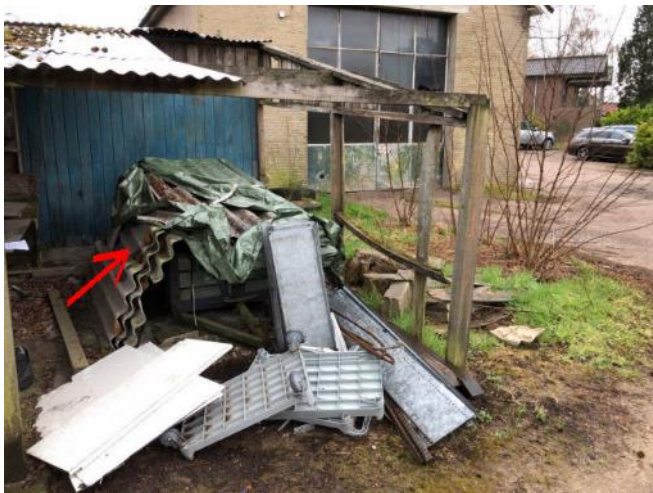
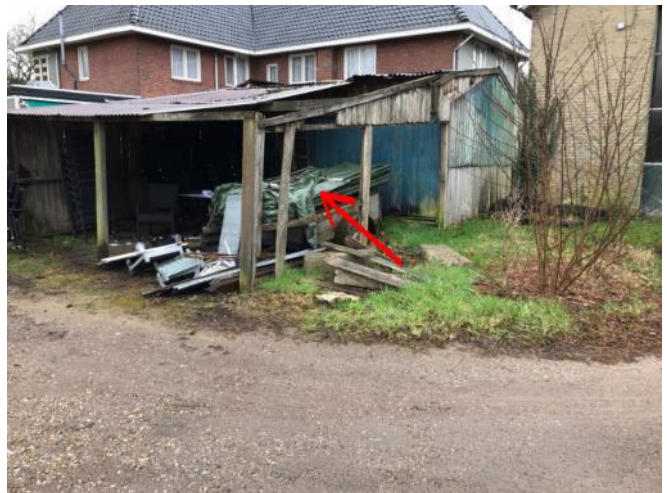
| Bronnummer | 14 |

| Bron | Losse golfplaten |
| Analyseresultaten | 10-15% Chrysotiel |
| Verweerdheid | Ernstig |
| Beschadiging | Ernstig |
| Omschrijving bron: | Het betreft losse golfplaten gelegen onder de overkapping/ schuur 2. |

| Urgentie | Geen direct risico, bron verwijderen voorafgaand aan renovatie en/of sloop. |

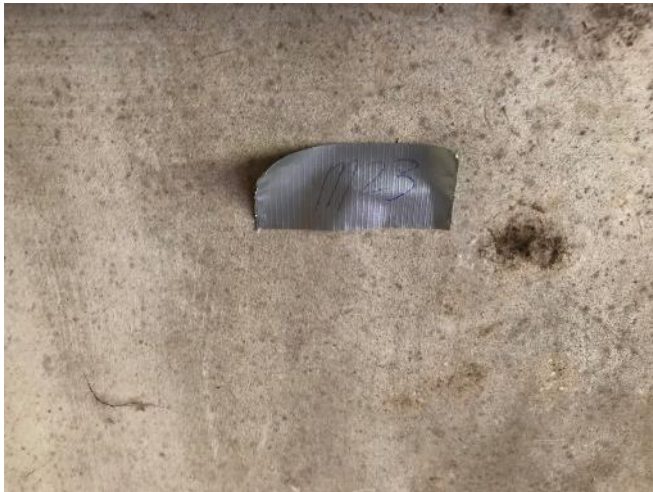
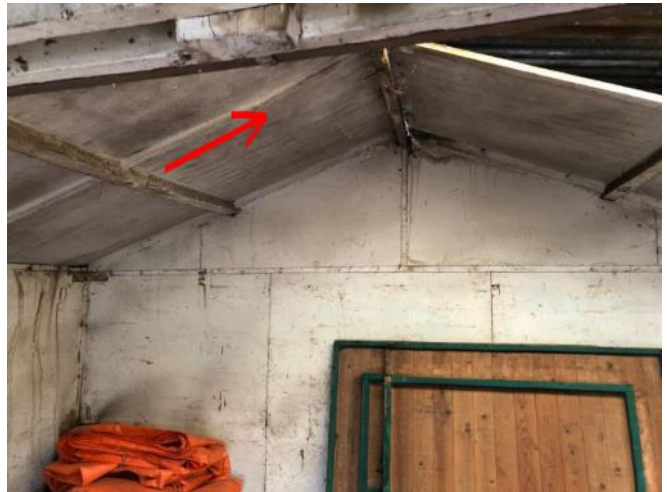
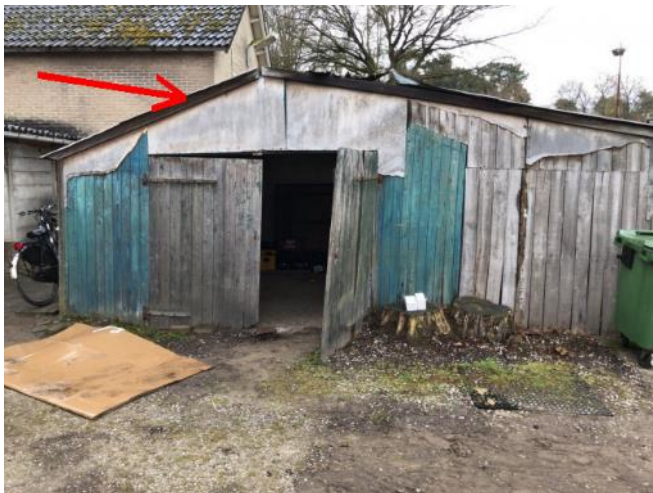
| Bronnummer | 15 |

| Bron | Dakbeschot |
| Analyseresultaten | 2-5% Chrysotiel |
| Beschadiging | Licht |
| Omschrijving bron: | Het betreft dakbeschot op het dak van schuur 2 (onder de stalen dakbeplating) |

| Urgentie | Geen direct risico, bron verwijderen voorafgaand aan renovatie en/of sloop. |

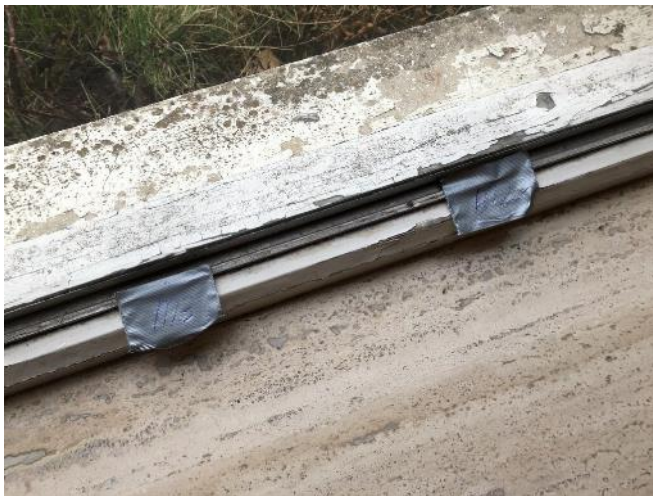
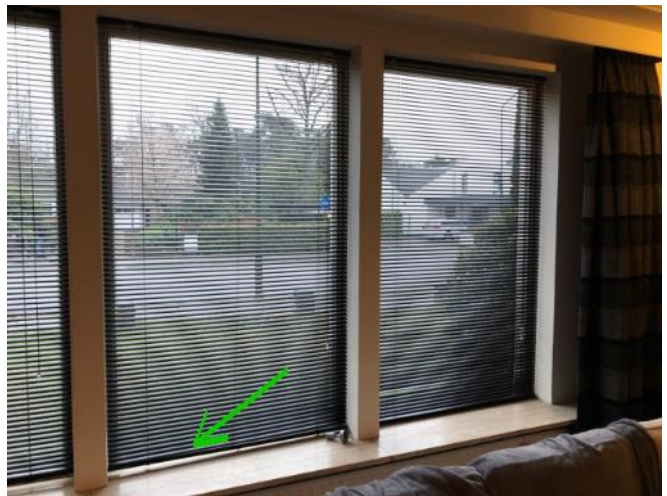
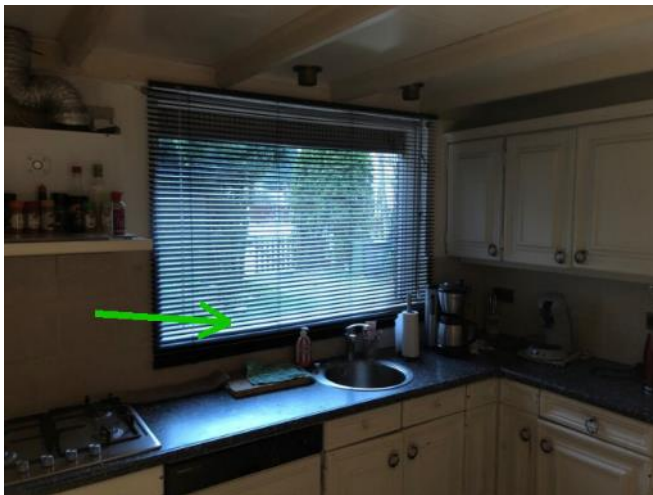
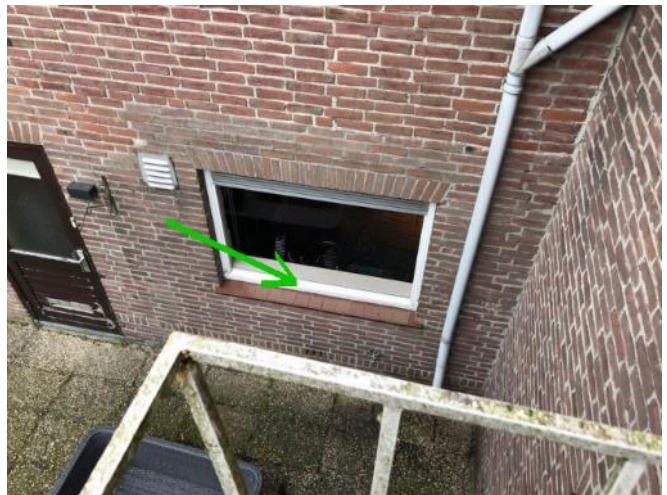
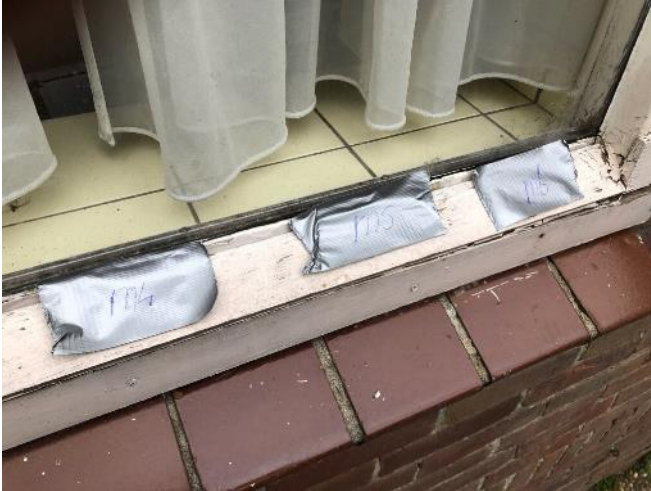
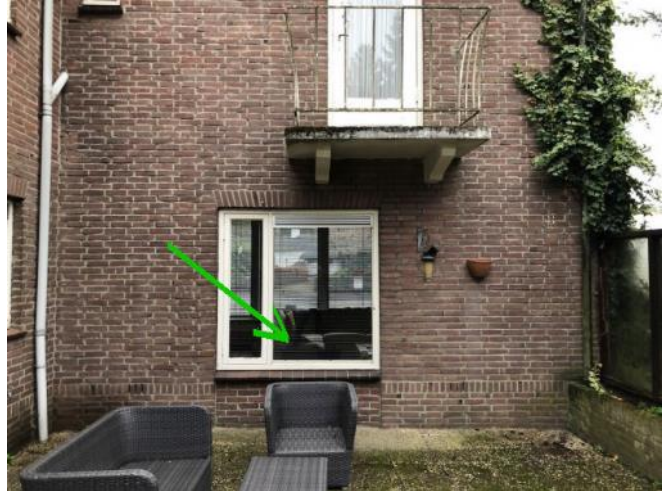
| Bronnummer | 2 |

| Bron | Beglazingskit (vaste ramen) |
| Betreft | Niet asbesthoudend |
| Omschrijving bron: | Het betreft beglazingskit in de vaste ramen in de buitenschil van de woningen nr. 133 en 135. |

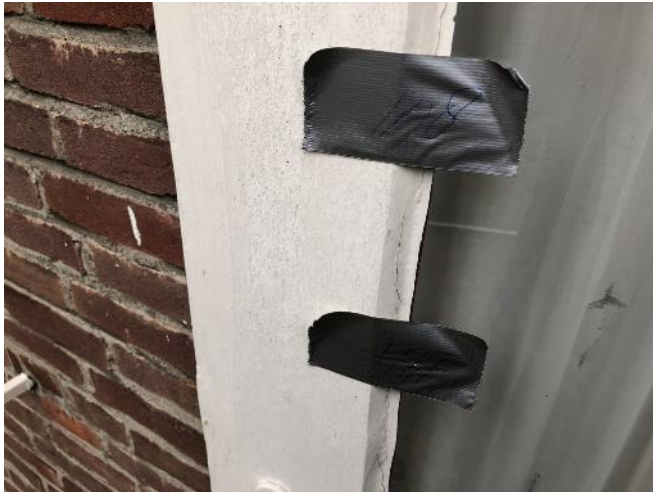
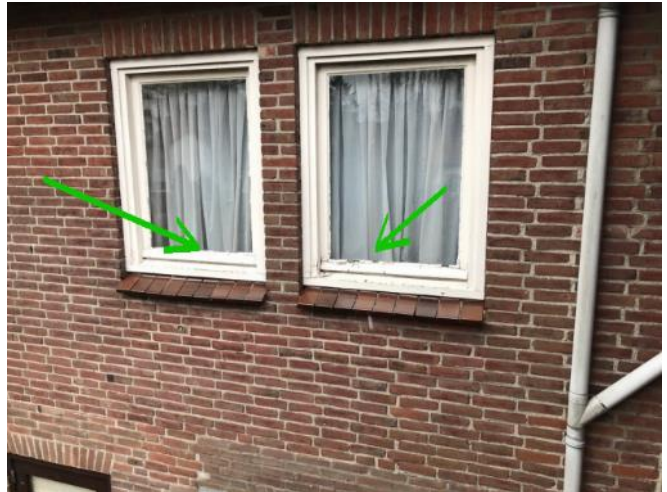
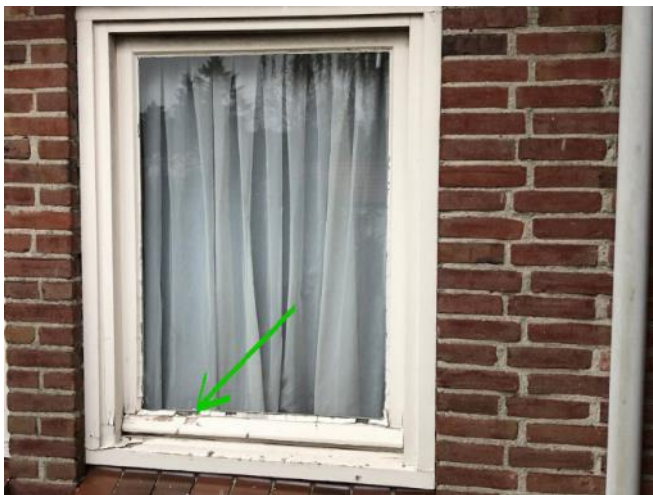
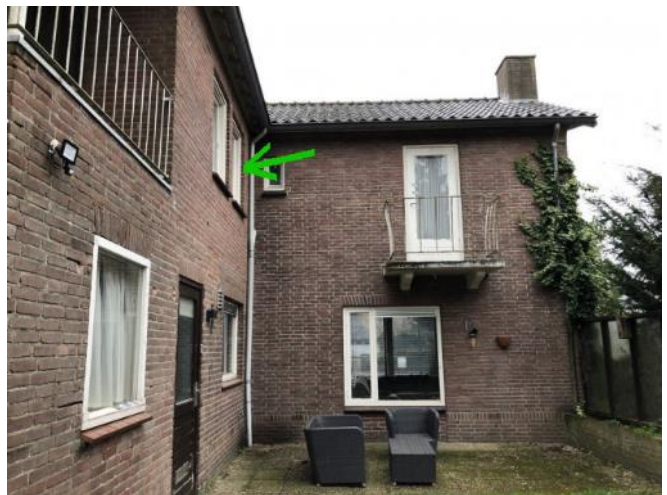
| Bronnummer | 3 |

| Bron | Stopverf (loopdeur/ vaste ramen) |
| Betreft | Niet asbesthoudend |
| Omschrijving bron: | Het betreft stopverf in de loopdeur en vaste ramen in de buitenschil van de woningen nr. 133 en 135. |

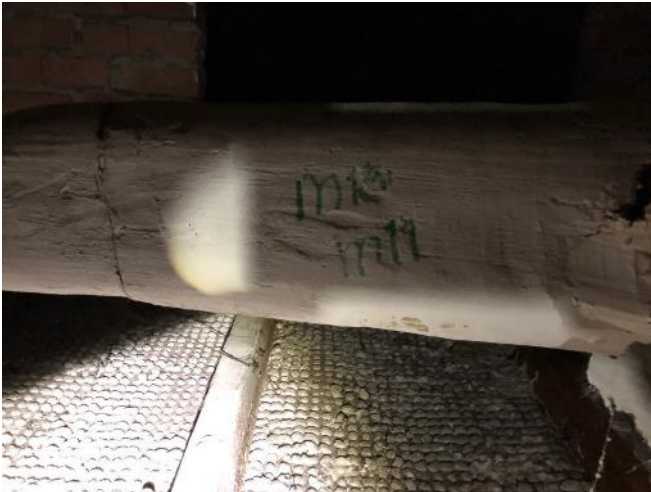
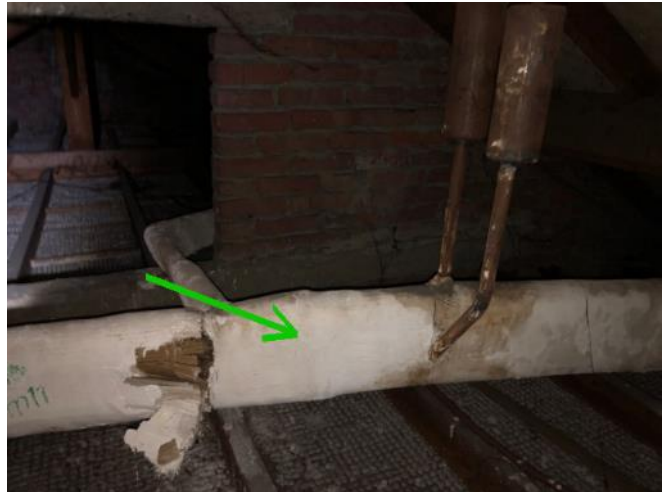
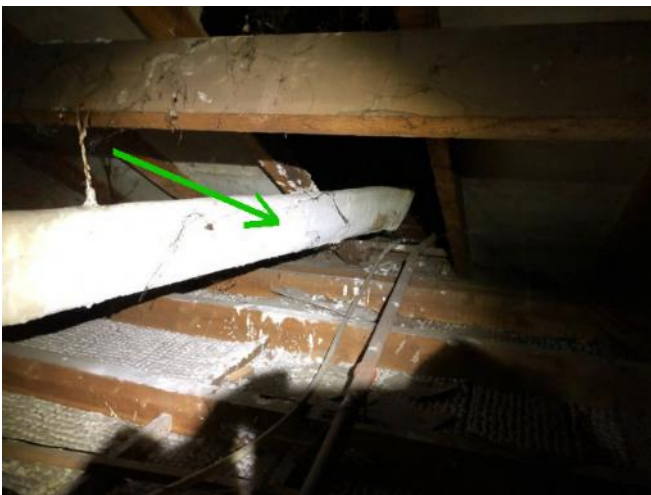
| <b>Bronnummer</b> | <b>6</b> |

| <b>Bron</b> | Leidingisolatie |
| <b>Betreft</b> | Niet asbesthoudend |
| <b>Omschrijving bron:</b> | Het betreft leidingisolatie rondom de verwarmingsleidingen op de zolderverdieping van huisnr. 133 en 135. |

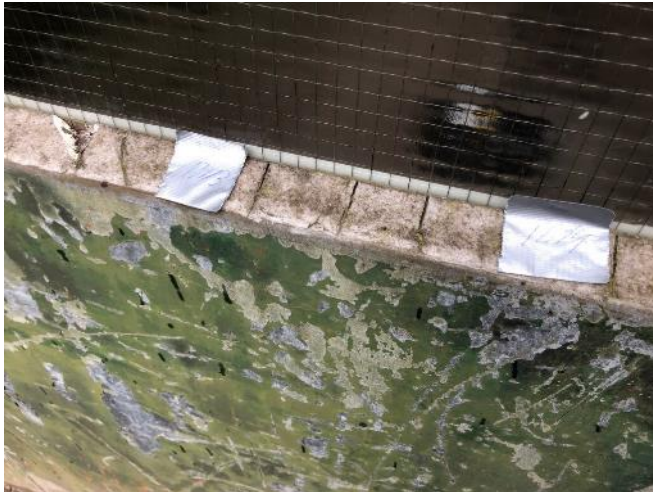
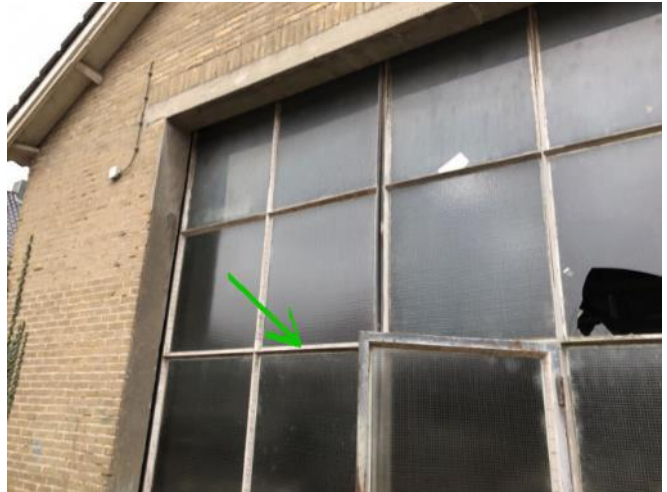
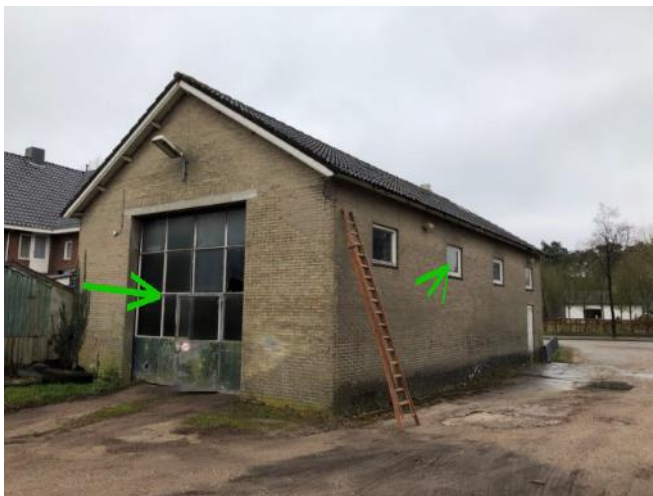
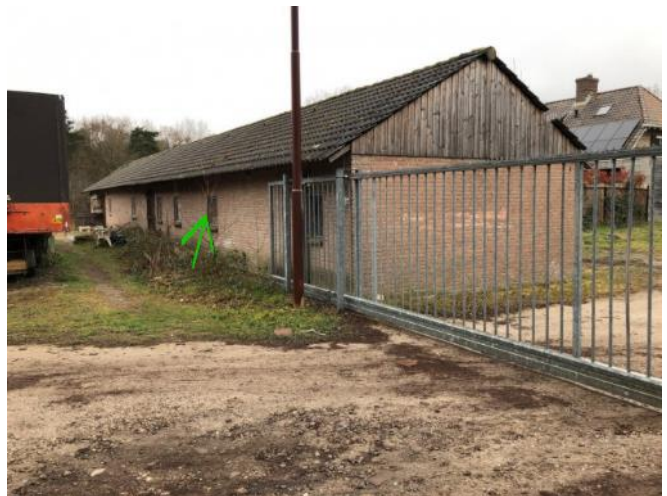
| Bronnummer | 8 |

| Bron | Stopverf (vaste ramen) |
| Betreft | Niet asbesthoudend |
| Omschrijving bron: | Het betreft stopverf in de buitenschil van schuur 1 en de paardenstal. |

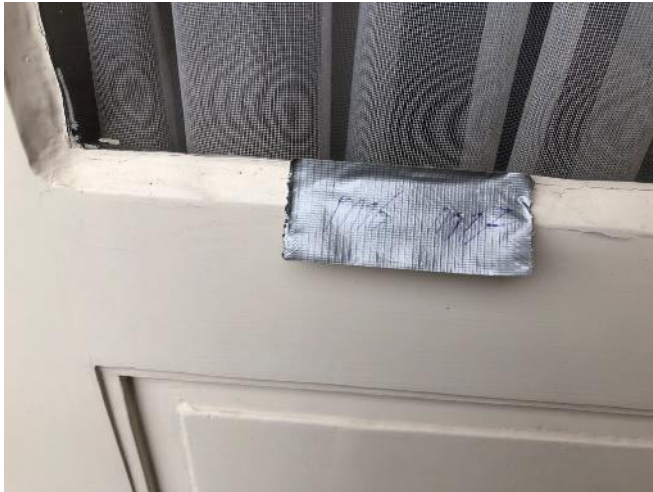
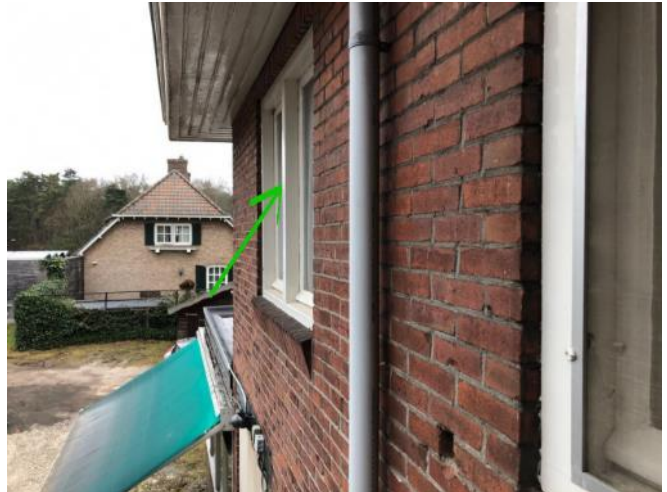
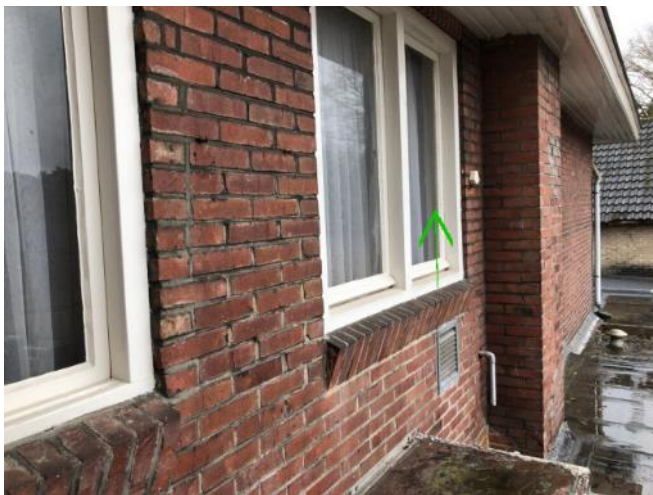
| <b>Bronnummer</b> | <b>11</b> |

| <b>Bron</b> | Stopverf (loopdeuren/ draairamen) |
| <b>Betreft</b> | Niet asbesthoudend |
| <b>Omschrijving bron:</b> | Het betreft stopverf in de loopdeur en draairamen op de 1e verdieping in de buitenschil van het Brabantskoffiehuis. |

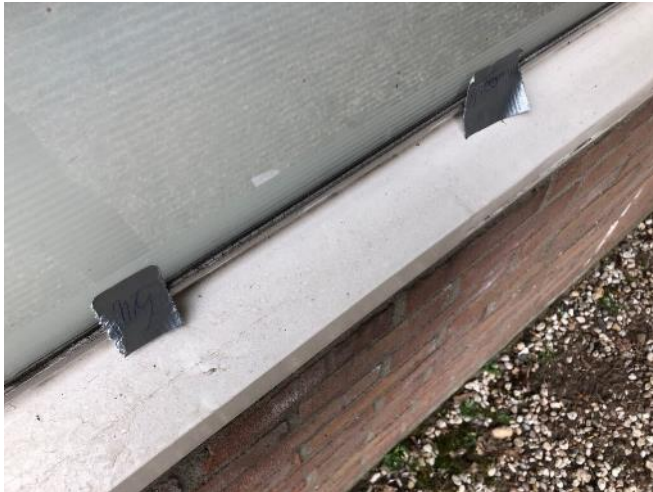
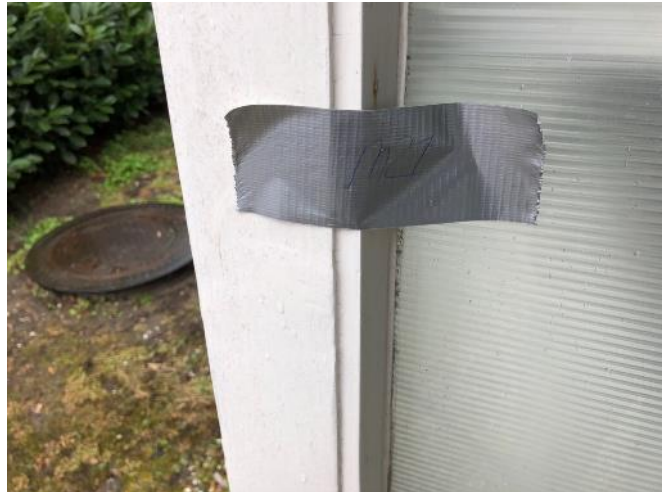
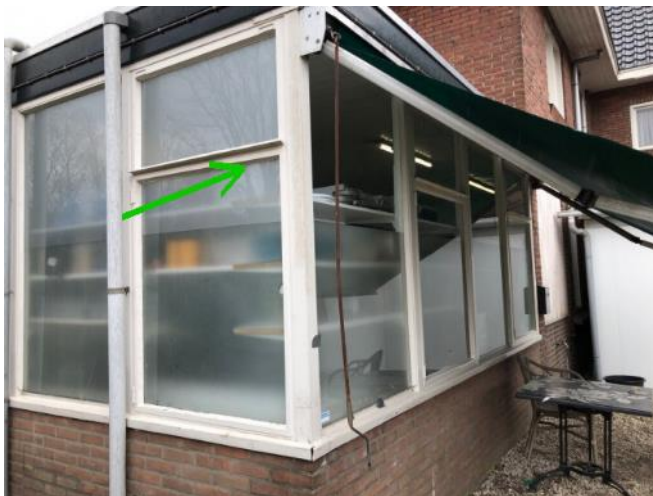
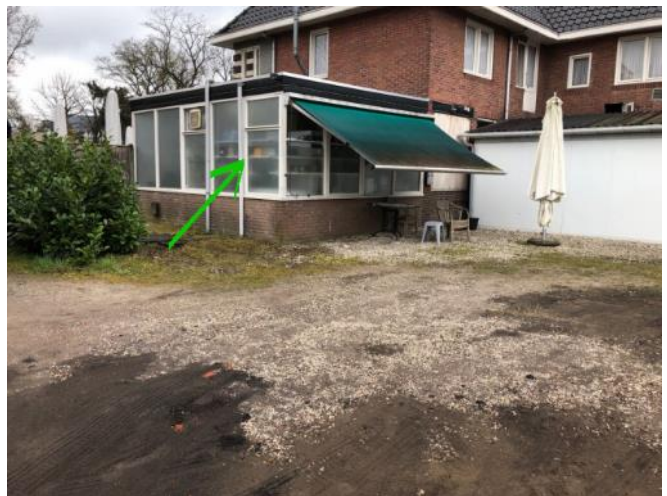
| Bronnummer | 13 |

| Bron | Beglazingskit (vaste ramen) |
| Betreft | Niet asbesthoudend |
| Omschrijving bron: | Het betreft beglazingskit in de vaste ramen in de buitenschil van het Brabantskoffiehuis. |
