**VOLLEDIGE ASBESTINVENTARISATIE VAN EEN  
DANSSCHOOL AAN DE TEERSMORTELWEG 14 TE  
WIJCHEN.**

**AS-3192**

| Volledige inventarisatie | |
| <b>Datum Inspectie</b> | 20-08-2007 |

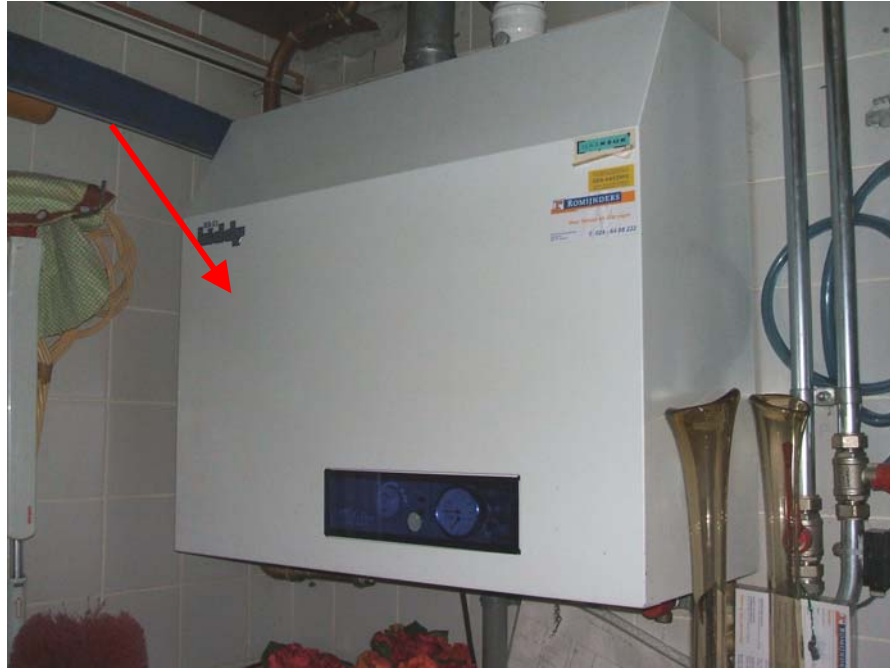
Foto 1

| | Locatie | Omschrijving ruimte | Materiaal | Monster | Asbest-houdend | Hoeveelheid (ca. m2) (1) | Hechtgebonden | Bevestiging (2) | Foto | Risicoklasse (3) | Soort asbest (4) |
|---|---|---|---|---|---|---|---|---|---|---|---|
| I | Berging | CV-installatie | Object | Nvt | Nee | Nvt | Nvt | Nvt | 1 | - | - |

- I: Er is een CV-installatie (HA-ES, Kiddy 33HR SV) aangetroffen. Dit object is asbestvrij volgens "Handboek Asbest van Intechnum".
