**BOMENSTUDIE RONDWEG VOORST**  
*SEPTEMBER 2013/ B3541a*  
*Aanpassing op definitief- ontwerp*  
*Oktober 2013*

**COPIJN BOOMSPECIALISTEN B.V.**

| Opdrachtgever | : Provincie Gelderland |

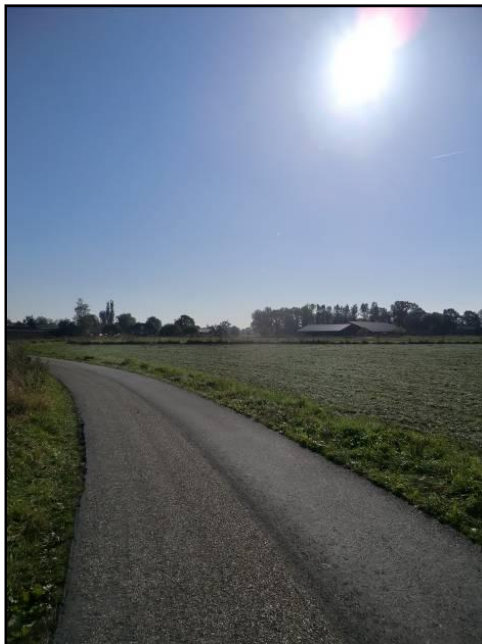
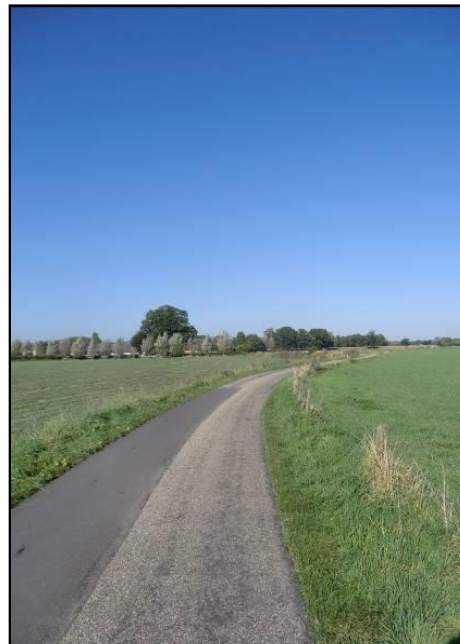
Beeld waar de weg De Riete overlapt met de toekomstige rondweg. Links blik in zuidelijke richting, rechts in noordelijke richting.

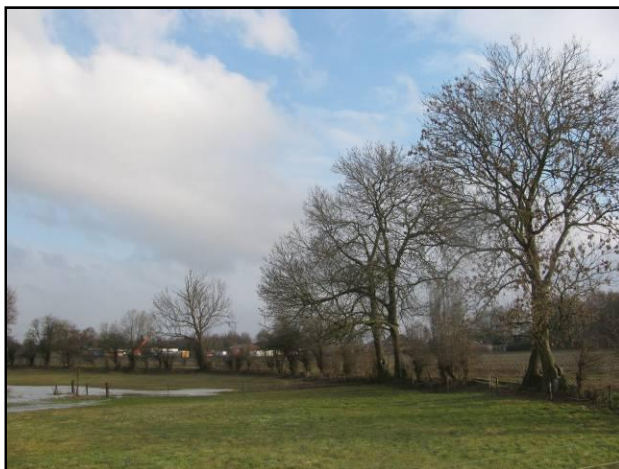
Oude essenstoven in een singel waar de verlegde rondweg doorheen zal lopen (bomen 72 t/m 75)

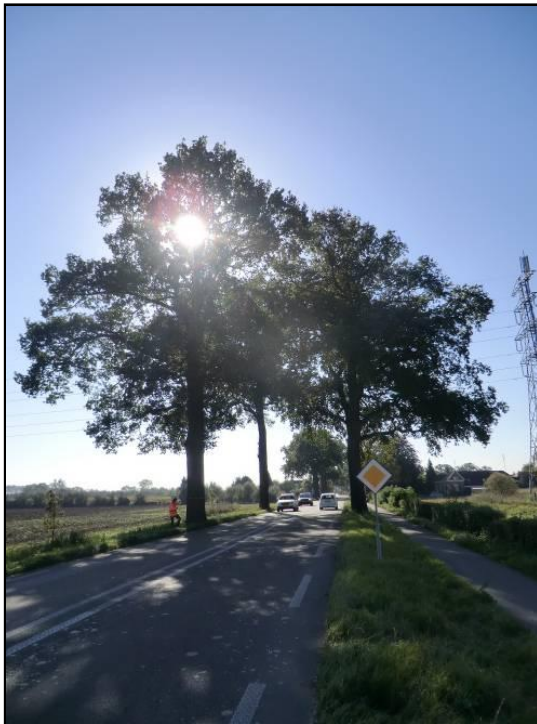
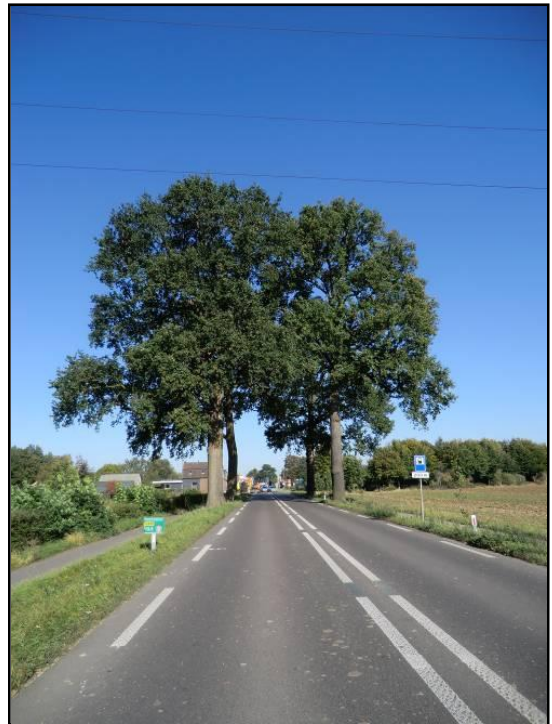
'Poortwachters' Voorst

De vier zware eiken aan de zuidzijde van Voorst (A) zijn bijzonder qua omvang, leeftijd en vorm. De gemiddelde conditie van alle bomen is goed en de gemiddelde kwaliteit is redelijk tot goed. Deze waardevolle bomen nemen een prominente plaats in het landschap in. Behoud van deze bomen is van belang om de boomwaarde in dit ontwikkelingsgebied in stand te houden. Volgens het huidige ontwerp komt de nieuwe rondweg aan de westzijde van deze boomgroep te liggen. Het ontwerp loopt ter hoogte van het huidige westelijke fietspad.

- Het huidige ontwerp maakt het waarschijnlijk onmogelijk om alle vier eiken uit element A te handhaven. Kap van één a twee bomen is mogelijk noodzakelijk. Door de waarde van deze bomen is het echter aan te bevelen om de rotonde tenminste met twee meter in westelijke richting op te schuiven.

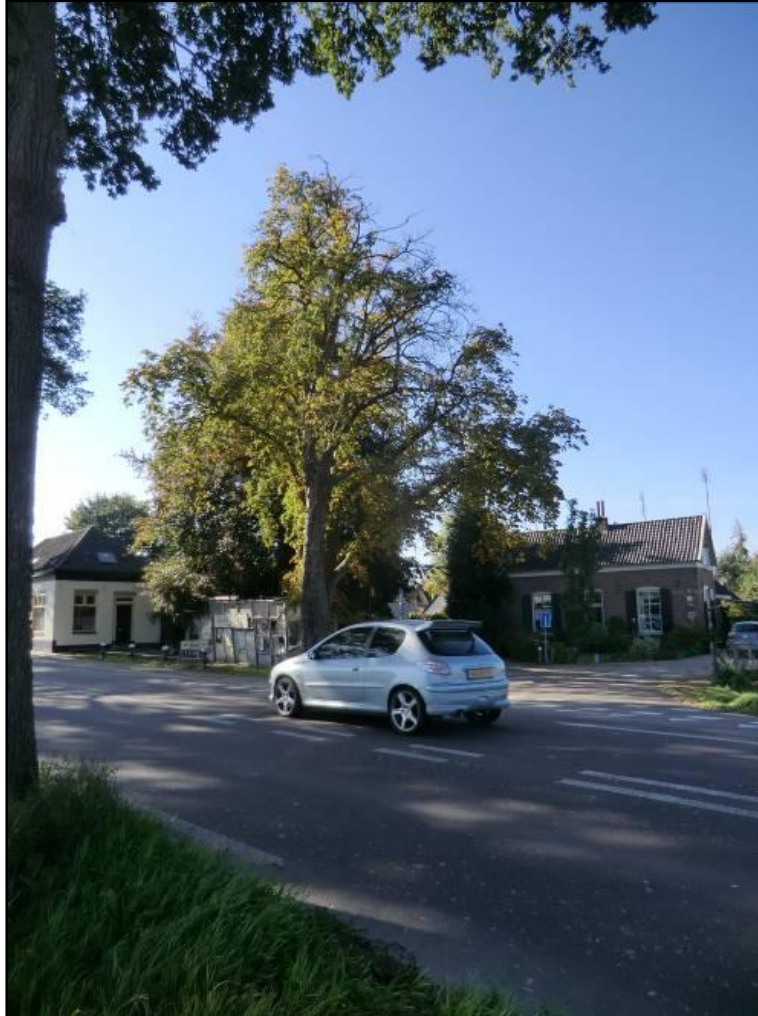
De Korte Breestraat zal een nieuwe aansluiting krijgen op de Rondweg. Op tekening loopt deze aansluiting vrijwel op dezelfde plaats als waar deze nu loopt. Hier staat echter ook een oudere paardenkastanje van verminderde kwaliteit. Bij de boom is veel dood hout aanwezig in de kroon en een groot deel van stamvoet en stam zijn aangetast door tonderzwam. In hoeverre hier sprake is van een verminderde stabiliteit kan slechts op basis van een nader boomtechnisch onderzoek beoordeeld worden. Vooral met het oog op de diverse ziektebeelden en de mogelijke snelle aftakeling bij paardenkastanjes

moet een dergelijk onderzoek op korte termijn uitgevoerd worden (binnen drie maanden) om de huidige stabiliteit en het toekomstperspectief van de boom in beeld te brengen. Dit onderzoek is in opdracht van Provincie Gelderland op 31 januari 2013 uitgevoerd.

**De paardenkastanje vertoont een verminderde conditie, recht achter de kastanje staat de beuk**

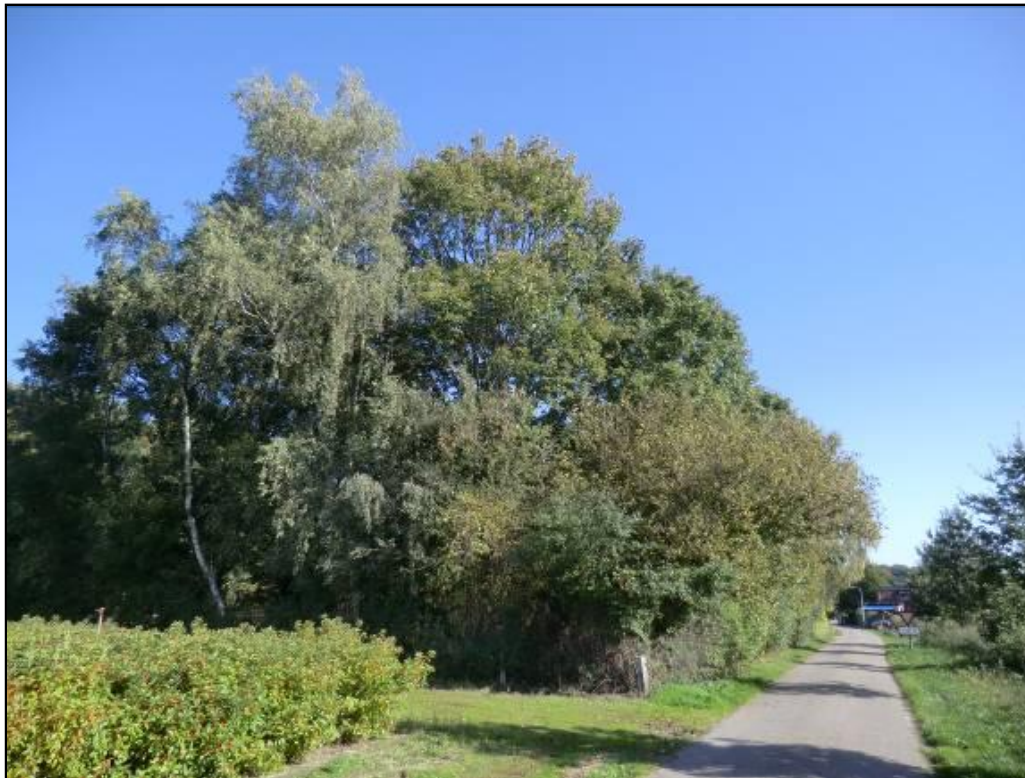
Aan de Hezeweg is net voor de eikenrij (D) een bosstrook op particulier terrein aanwezig. De nieuwe rondweg zal langs deze bosstrook lopen, op het punt waar nu een grote hazelaar staat. Op basis van het huidige ontwerp hoeft deze bosstrook niet te wijken wanneer bescherming van dit element in de werkschrijving wordt meegenomen (afzetten bosstrook met hekken, beperken werkruimte t.b.v. de bomen/struiken). De nieuwe weg zal niet dichterbij komen dan het huidige wegprofiel. De te verwachte wortelschade zal hierdoor minimaal zijn. Ook opkronen is hier niet van toepassing.

De bosstrook met een grote diversiteit aan bomen.

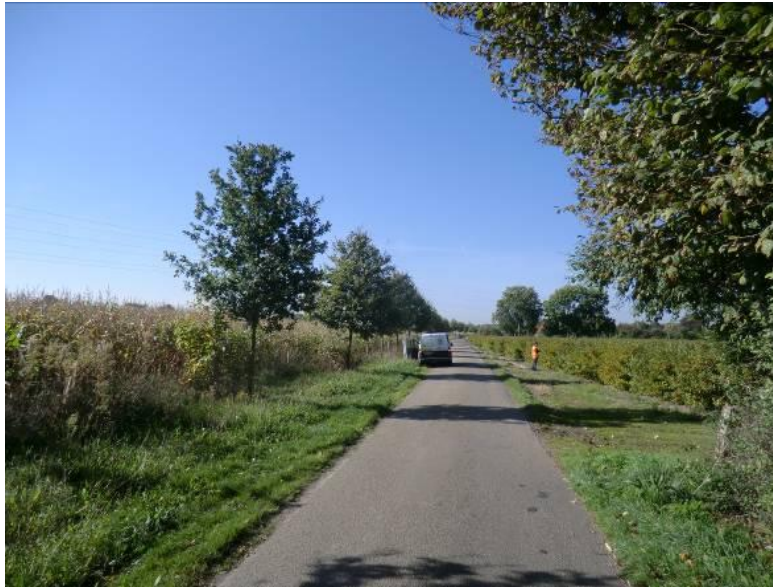
In de berm aan de zuidzijde van de Hezeweg is een nieuwe rij met jonge eiken met een onderlinge plantafstand van circa 10 meter aangeplant. De nieuwe rondweg doorkruist deze nieuwe laan. Naar verwachting zullen 16 bomen moeten wijken t.b.v. de nieuwe aanleg. Gezien de goede conditie en de jonge leeftijd behoort verplanten van de bestaande bomen tot de mogelijkheden. Ook kap en herplant met nieuw materiaal zal geen grote aantasting van het beeld veroorzaken. Hoofdaandachtspunt is het onderbreken van de (nog jonge) doorgaande boomstructuur wanneer de rondweg volgens plan wordt aangelegd. Dit is voornamelijk vanuit het oogpunt van migratieroutes voor vleermuizen, vogels en insecten een mogelijk risico.

**Nieuwe landschappelijke rijbeplanting met jonge eiken**

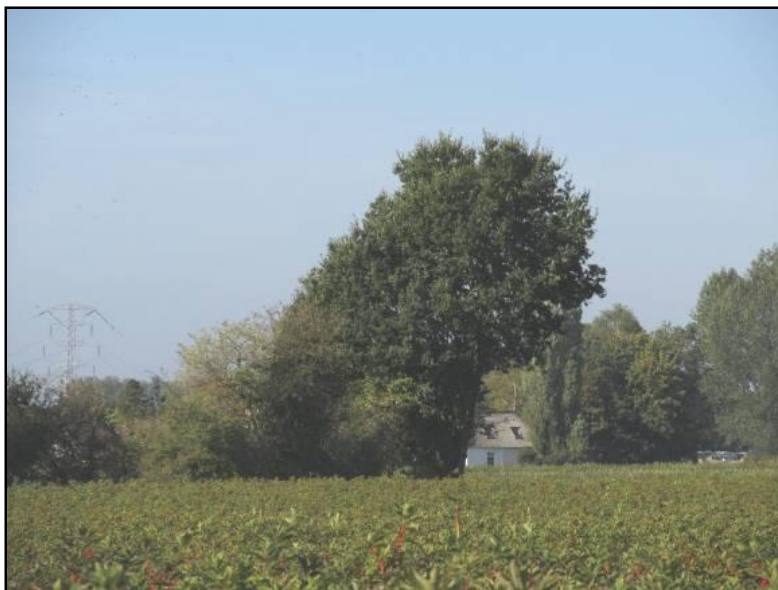
Langs een weiland staat op particulier terrein een markante eik. Opvallend is vooral de vorm omdat de boom eenzijdig is opgekroond t.b.v. doorrijdende landbouwvoertuigen. De toekomstige weg zal in het nieuwe ontwerp circa 50 meter naast deze boom lopen. Behoud is hier wenselijk omdat het om een groter en karakteristiek element gaat. De boom is op afstand beoordeeld vanwege de ligging op particulier terrein. De conditie is goed. Wanneer bij een nadere beoordeling op later tijdstip geen ziekten of aantastingen geconstateerd worden, moet van een hoge toekomstverwachting worden uitgegaan. Deze boom kan zonder problemen gehandhaafd worden in het nieuwe ontwerp.

**De vitale eik is een blikvanger in het gebied.**

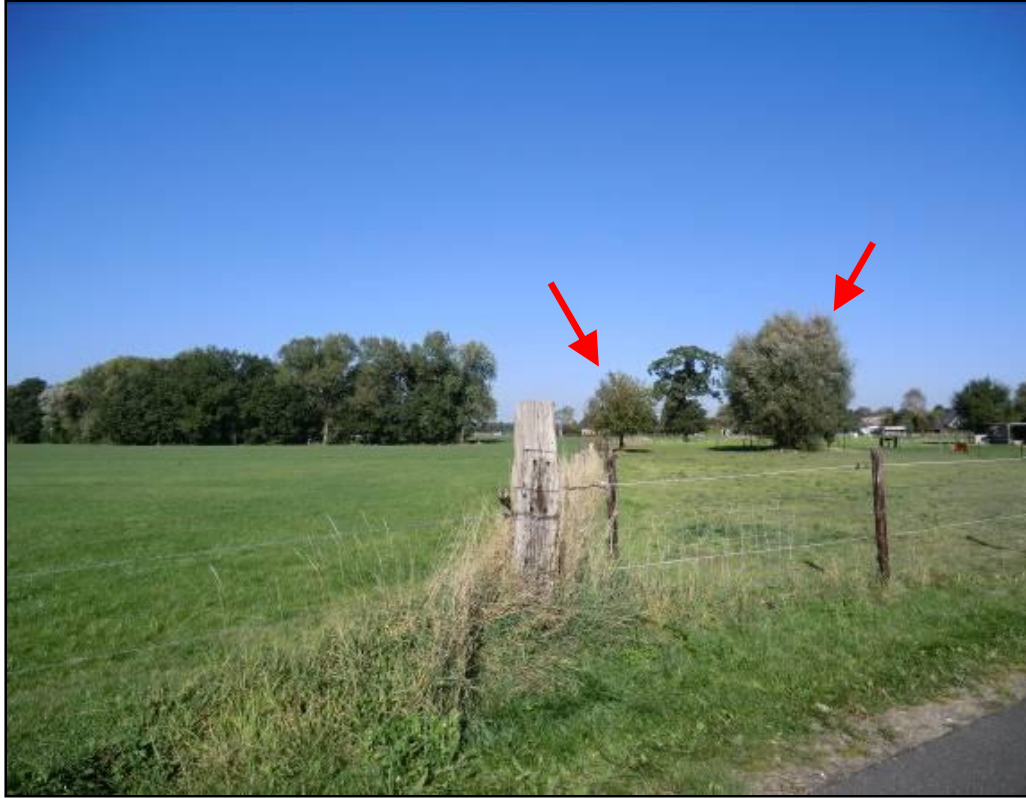
In een particulier weiland staan twee wilgen op ca. 40 meter van het geplande tracé van de rondweg. Deze bomen zullen geen hinder ondervinden van het nieuwe tracé.

De twee wilgen in het weiland (zie rode pijlen).

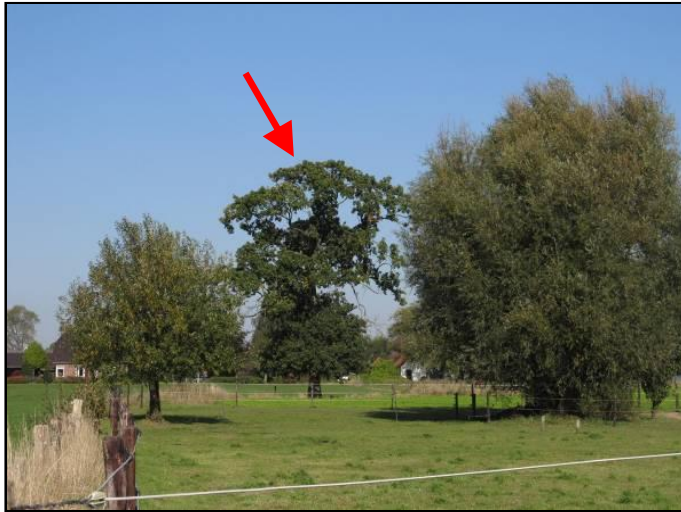
Op geruime afstand van de toekomstige weg staat een eik met een markante kroon. De boom kan behouden worden zonder dat er bijzondere maatregelen getroffen hoeven te worden. Voor duurzaam behoud is het aan te raden om deze solitaire boom dusdanig te snoeien dat de kroon wat lager en compacter wordt.

De markante eik (zie rode pijl).

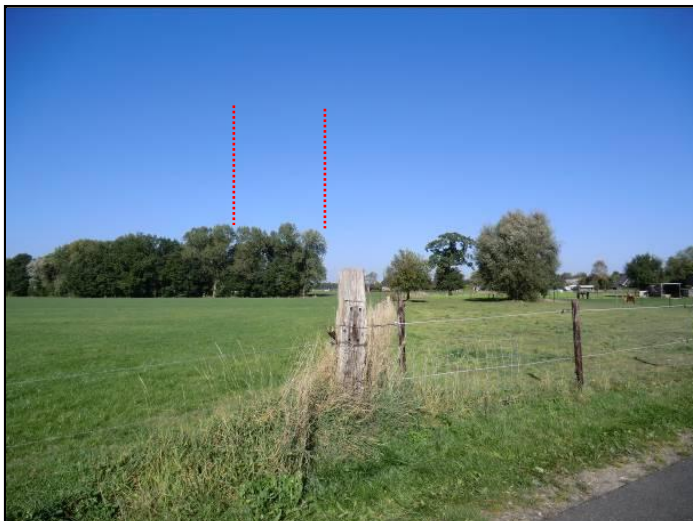
Op basis van het huidige ontwerp zal de rondweg door deze bosschage van onder andere populier en eik gaan. Aangezien deze bosschage niet bereikbaar was via de openbare weg kon geen nadere boomtechnische beoordeling worden uitgevoerd. Aanleg van de geplande nieuwe rondweg zou impact hebben op het zuid-oostelijke deel waar delen van het bosschage zouden moeten wijken. Hoewel het bosschage als samenhangend geheel in verminderde omvang kan blijven bestaan en functioneren, moet hier nader gekeken worden naar de opties voor compenserende herplant. Hierbij moet gekeken worden naar kwantitatieve (oppervlak te vervangen bosschage) en kwalitatieve aspecten (mogelijk bijzondere waarde voor flora en fauna). Deze bosschage maakt onderdeel uit van de Subsidiekaart Natuurbeheerplan 2013. Voor deze beheereenheid zijn de pakketten 'zoete plas' en 'droog bos met productie' mogelijk. Voor natuurbehoud dient elders een gelijk oppervlak aangelegd te worden. Hierbij is het wenselijk de aanleg nabij de plas te realiseren. Door de nieuwe aansluiting van een B-weg op de Bolkhofsweg wordt het gebied waarin herplant kan worden gerealiseerd echter sterk verkleind.

Bosschage bestaand uit verschillende boomsoorten (vooral populier en eik). De stippellijnen geven een indicatie waar de rondweg het bosschage zal verkleinen.

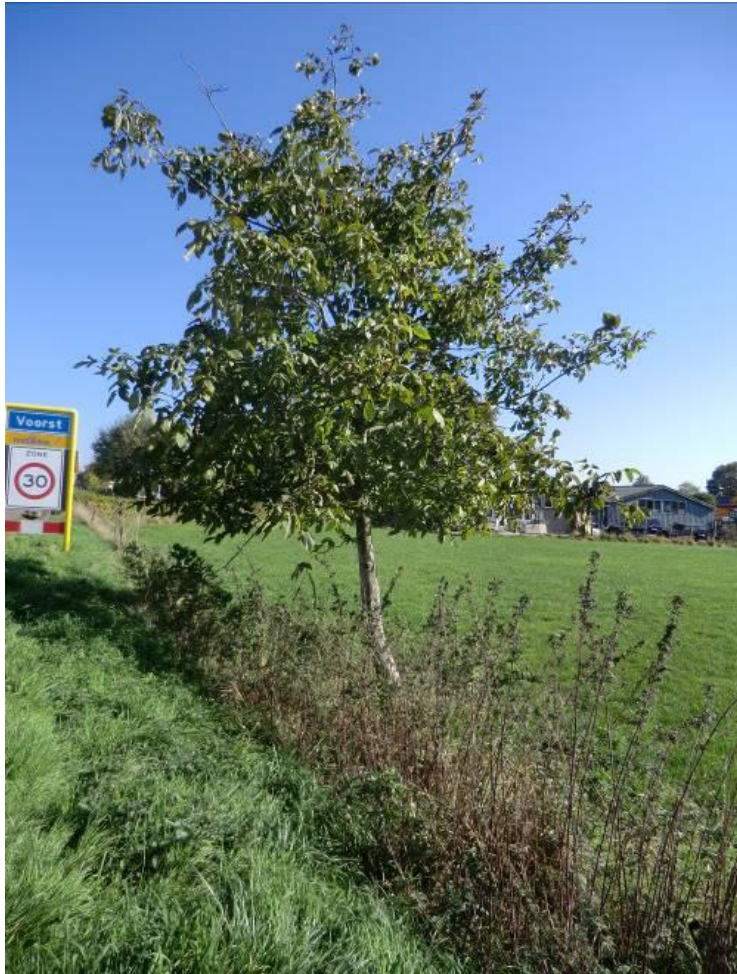
Nabij Enkweg nr. 47 staan drie jonge walnoten met diameters van ruim 20 cm. Deze bomen zullen moeten wijken voor de aanleg van de nieuwe rondweg.

Een van de jonge walnotenbomen.

Nieuwe aanplant met een walnoot van vergelijkbaar formaat of verplanting van de bestaande boom zijn hier de mogelijke opties voor compensatie.

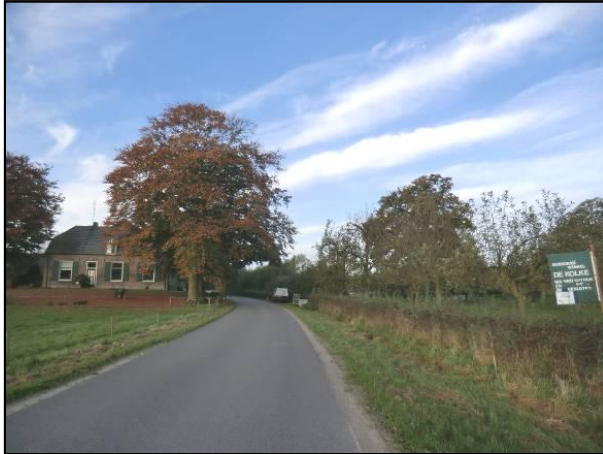
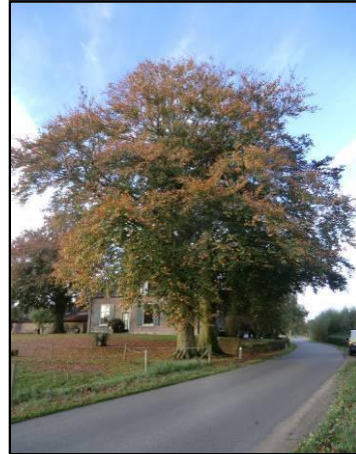
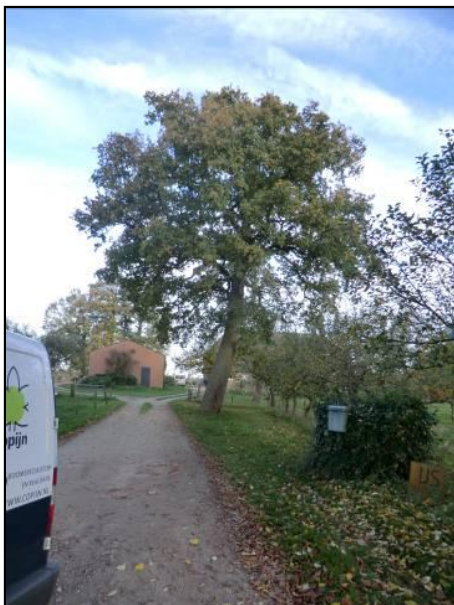
Bij de woningen zijn twee grote beuken en diverse kleinere bomen/struiken aanwezig. Bij huisnummer 29 ligt een grote fruitboomgaard en staat een oudere eik. Voor alle bomen geldt in geval van bronbemaling tijdens het groeiseizoen dat vochtmonitoring

moet plaatsvinden om droogtestress en schade te voorkomen. Dit geldt voornamelijk voor de markante grotere bomen (eik en beuk). In het ontwerp wordt een nieuwe aansluiting op de Klarenbeekseweg gerealiseerd. Deze aansluiting gaat door de fruitboomgaard heen waardoor er tenminste 8 fruitbomen zullen moeten wijken.

De oude beuken links en de eik en boomgaard rechts van de weg

De twee beuken bij nr. 29

Oude eik bij nr. 30

Tweede aandachtspunt vormen de twee beuken (J) bij het viaduct dat wordt aangelegd aan de Klarenbeekseweg 29/30. Deze bomen zullen vooral gemonitord en begeleid moeten worden, wanneer bemalingwerkzaamheden in het groeiseizoen plaatsvinden. Op deze manier kunnen tijdig mitigerende maatregelen worden getroffen om duurzaam behoud van de bomen te realiseren.

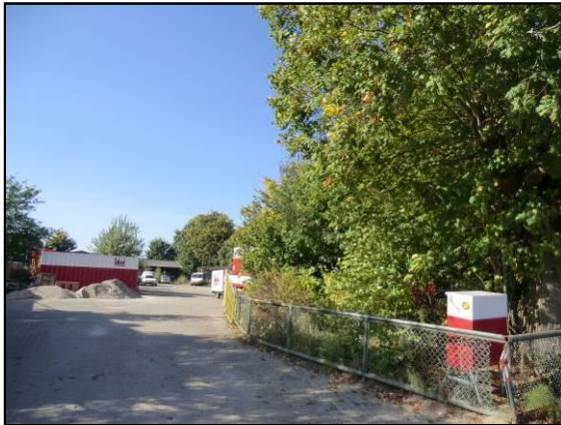
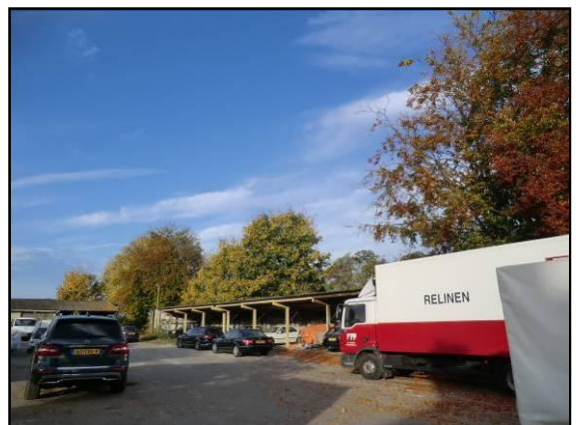
Rijksstraatweg 48 zal in het toekomstig ontwerp niet meer bestaan. Het terrein omvat vanaf de doorgaande weg gezien voornamelijk doorgeschoten beplanting die extensief beheerd wordt. Om het ontwerp voor de nieuwe rondweg te realiseren zal de aanwezige beplanting verwijderd moeten worden (circa 20 bomen en nog een groot aantal struiken). Dit betreft voornamelijk de bomen in onderdeel K. Bij herinrichting van dit terrein dient tevens onderzocht te worden of de beuken aan de aangrenzende kavel Rijksstraatweg 46 geen schade zullen ondervinden van de werkzaamheden (boombeschermingsplan).

Bebossing Rijksstraatweg 48

Bebossing rand tussen nr. 48 en 46

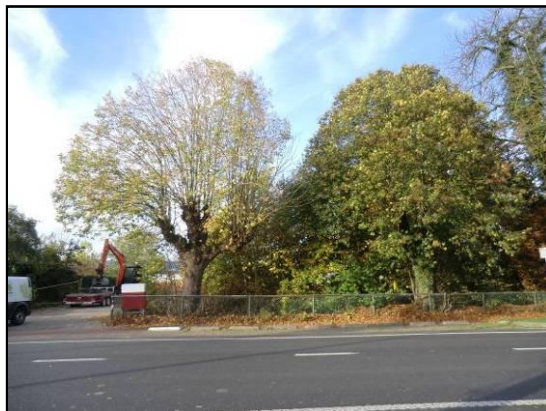
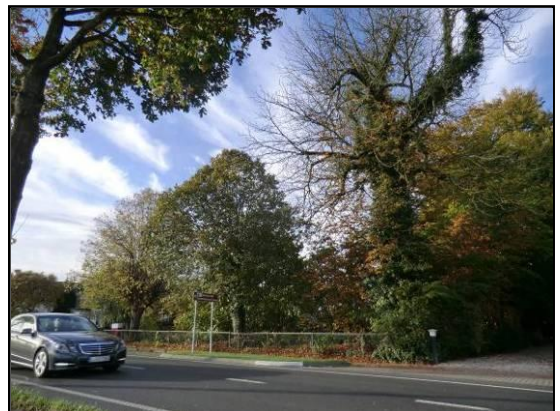
Langs de doorgaande weg staan twee zware oudere leilindes. Deze bomen maken onderdeel uit van element K. Dergelijke bomen zijn in principe goed te verplanten. Indien hiervoor een locatie gevonden kan worden en meerdere verplantingen binnen het project uitgevoerd worden, verdient het de aanbeveling om de betere van deze twee bomen hierin mee te nemen. De lindes kunnen door hun leeftijd en markante vorm bijdragen aan de (groene) beleving van de nieuwe ruimte.

De twee lindes

Rechts de kastanje met links ernaast de twee lindes

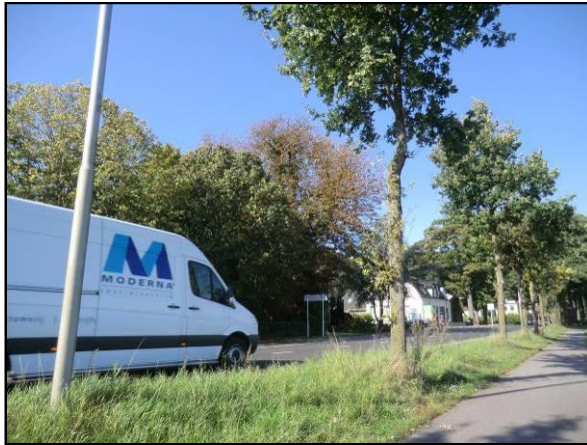
Ter plaatse van de geplande nieuwe noordelijke rotonde staan op dit moment circa 25 jonge eiken van circa 15 jaar oud. Gezien de leeftijd van de bomen en de goede conditie is het aan te bevelen te onderzoeken of deze bomen kunnen worden ingepast in het toekomstige ontwerp. Verplanting in het kader van de herinrichting is hier een haalbare en zinvolle optie.

Jonge aanplant eik bij noordelijke rotonde

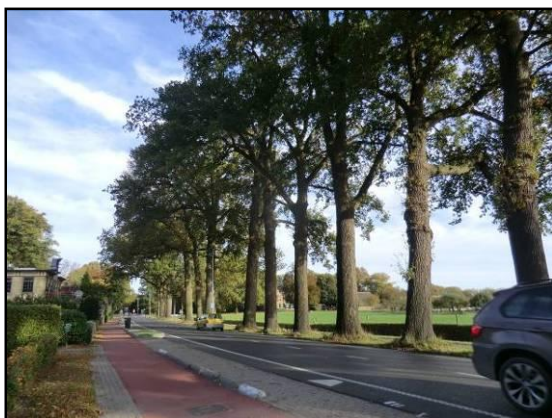
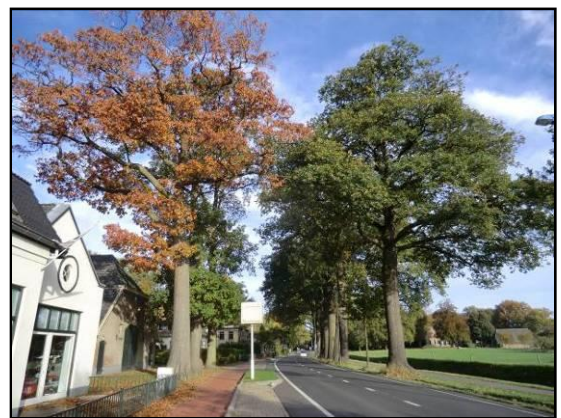
Oude eikenstructuur

Voorbij de jonge eiken (M) staat een groot aantal oudere eiken met diameters van gemiddeld 100 cm. Indien het wegdek hier verlegd wordt zullen er problemen ontstaan met betrekking tot boombehoud.

Kwaliteit en beeldwaarde van deze bomen zijn dusdanig dat behoud hier in beginsel het uitgangspunt vormt. In de verdere plantvorming moet gedetailleerd onderzocht worden of en onder welke voorwaarden dit haalbaar is. Hiervoor is een integrale benadering nodig waarbij de ontwerp- en civieltechnische aspecten van het plan worden aangevuld met de relevante boomtechnische informatie (nader bewortelingsonderzoek, mogelijk toepassen van speciale technieken en constructies).

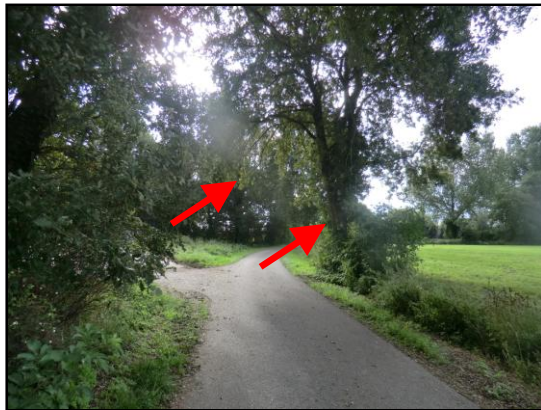
Er wordt een nieuwe B-weg aansluiting gerealiseerd aan de zuidkant van de rondweg tussen de Korte Breestraat en de Bolkhofsweg. Volgens het ontwerp worden de bochten uit de Bolkhofsweg gehaald en wordt de weg hierbij ook verbreed. Ook wordt een nieuwe waterloop aangelegd. De bomen 35, 36, 37, 92 en 93 zullen moeten worden geveld. Let op: de bestaande weg bevat meer bochten dan de tekening van de bestaande weg aangeeft.

De oude eiken nr. 37 en 18

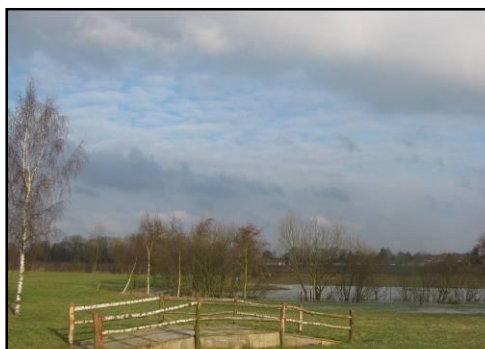
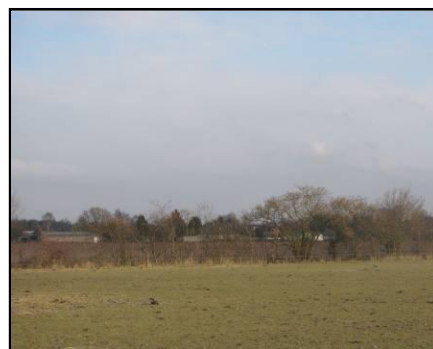
Dit betreft een singel met jonge bomen. Er staan zomereiken tussen boompalen (jonge aanplant nr. 41 t/m 45) en enkele jonge wilgen (46 t/m 51). Deze boomsoorten passen goed in het landschap en kunnen uitgroeien tot een mooie singel. De geplande rondweg loopt dwars door deze jonge singel heen. Aangezien de bomen echter nog jong zijn ze waarschijnlijk goed te verplanten of te vervangen met nieuw plantmateriaal. De elzen en berken (nr. 52 t/m 69) passen minder goed in het landschap en hebben een minder hoge toegevoegde waarde aan het landschap. Deze bomen zullen ook moeten wijken. Herplant met andere soorten zal in dit geval de kwaliteit van het groen verbeteren.

Foto links: jonge aanplant berk.

Foto rechts jonge eiken randbeplanting

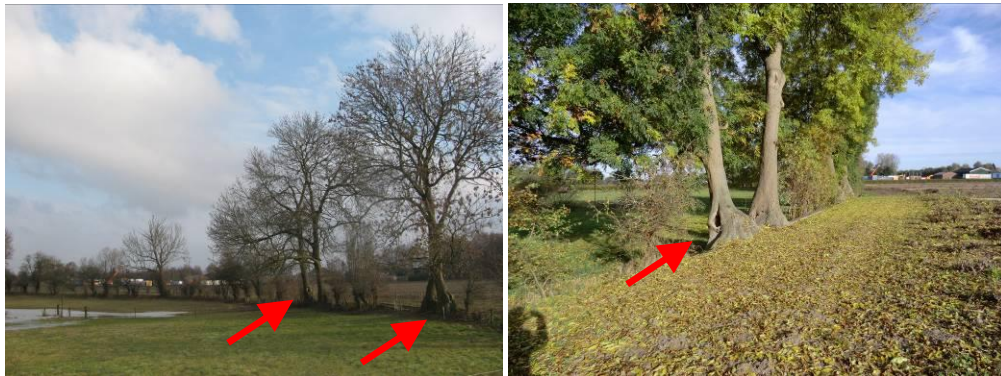
Dit betreft een bijzonder fraaie singel in het landschap met daarop vijf oude voormalige essenhakhout stoven. Vermoedelijk zijn deze bomen vroeger regelmatig kort afgezet op de stamvoet, waardoor bijzonder karakteristieke stamvoeten zijn ontstaan. Tenminste vier bomen zullen voor de nieuwe rondweg moeten wijken. Deze bomen zijn qua beeld niet vervangbaar door herplant.

Foto's: Karakteristieke stamvoeten van het voormalige essenhakhout
