**Kwaliteitsonderzoek bomen en  
plantadvies  
'N825 Nettelhorsterweg'**

| <b>Projectnaam:</b> | Kwaliteitsonderzoek bomen en plantadvies N825 Nettelhorsterweg |
| <b>Projectlocatie en plaats:</b> | Nettelhorsterweg, Lochem |
| <b>Datum:</b> | 29 november 2018 |

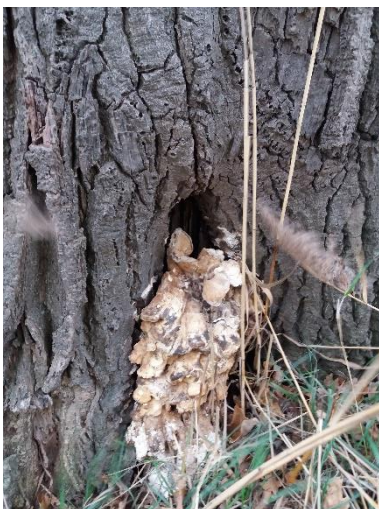
De geconstateerde gebreken zijn voornamelijk aanrijschades. Enkele bomen hebben afstervingsverschijnselen in combinatie met een matige of slechte conditie. Bij twee bomen zijn boorgaten aangetroffen van wilgenhoutrups. Bij boom 7 is een zwavelzwam aangetroffen.

*Figuur 6: Zwavelzwam boom 7*

Vanwege de geconstateerde gebreken zijn 21 bomen aangemerkt als attentieboom. Dit houdt in dat deze een gebrek hebben dat niet binnen één jaar een maatregel behoeft, maar in de nabije toekomst mogelijk wel. Bij boom 7, 311 en 336 wordt nader onderzoek geadviseerd. Bij boom 7 vanwege aantasting met zwavelzwam en bij boom 311 en 366 vanwege aantasting met wilgenhoutrups. De overige 363 bomen hebben geen noemenswaardige gebreken.<sup>1</sup>

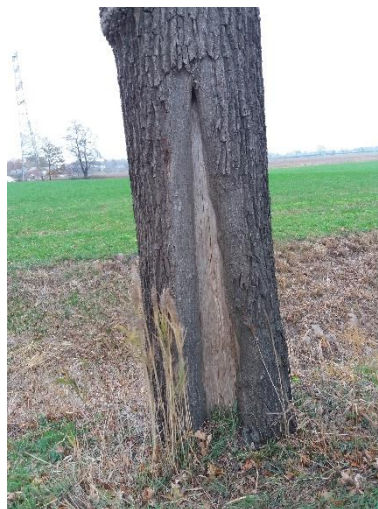
*Figuur 5: Aanrijschade boom 13*

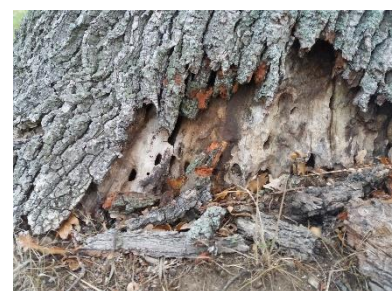
*Figuur 4: Boorgaten van Wilgenhoutrups bij boom 311*

Op basis van het uitgevoerde onderzoek wordt geconcludeerd dat het merendeel van de bomen van redelijke tot goede kwaliteit is. Bij enkele bomen zijn gebreken aangetroffen, maar slechts bij 4 bomen (boomnr. 95, 158, 311, 336) resulteert dit in een – score. Dit houdt in dat de beperkingen aanzienlijk zijn.

Vanuit de inventarisatie en inspectie zijn enkele zwakke bomen aangetroffen. Het advies is bomen 95, 158, 311 en 336 mee te nemen in de voorgenomen kapronde. De toekomstverwachting van deze bomen is matig tot slecht. Dit houdt eveneens in dat voor boom 311 en 336 geen nader onderzoek meer nodig is. Boom 95 en 158 waren reeds voorzien van een verfstip (bles) ten tijde van de opname.

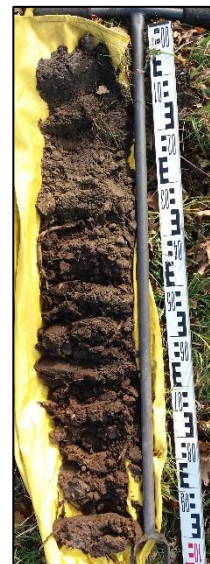
### Boring 1

Boring 1 is uitgevoerd in sectie A, in het verlengde van bomenrij, op 5 meter vanaf de laatste boom in de rij en op 1,4 meter vanaf de rijbaan.

| Diepte | Grond<br>soort | Beworteling | Water |
|---|---|---|---|
| 0-10 | Humeus, matig fijn zand | Beworteling door hele<br>profiel. | Stof droog |
| 80_90 | Kleilig, zwak grindig, matig humeus<br>zeer fijn zand | | Vochtig |

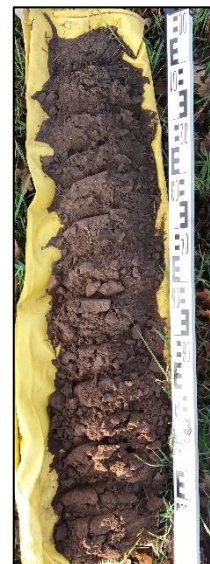
### Boring 2

Boring 2 is uitgevoerd in sectie A, tussen de bomen rij, op de plek waar de nieuwe boom wordt geplant.

| Diepte | Grondsoort | Beworteling | Water |
|---|---|---|---|
| 0-10 | Humeus, matig fijn zand | Beworteling door hele profiel. | Stof droog |

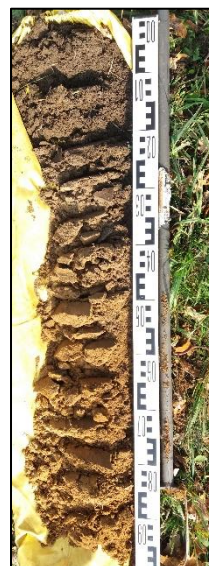
### Boring 3

Boring 3 is uitgevoerd in de middenberm van sectie B, tussen het fietspad en de rijbaan. De rij die hier wordt geplant maakt deel uit van de te planten driedubbele bomenrij. De boring is gedaan op 1 meter uit de rijbaan.

| Diepte | Grondsoort | Beworteling | Water |
|---|---|---|---|
| 0-10 | Humeus, matig grof zand | n.v.t. | Stof droog |
| 30_40 | Matig humeus, matig fijn zand | | Licht vochtig |
| 50_60 | Humusloos, matig fijn zand | | |

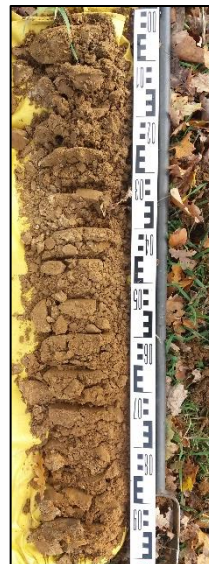
### Boring 4

Boring 4 is uitgevoerd in sectie B, ter hoogte van boring 3, maar dan aan de zuidzijde van het fietspad. De boring is gedaan op 1 meter vanuit het fietspad.

| Diepte | Grondsoort | Beworteling | Water |
|---|---|---|---|
| 0-10 | Humusloos, matig fijn zand | n.v.t. | Licht vochtig |
| 90_100 | Kleiig, humusloos, zeer fijn zand | | |

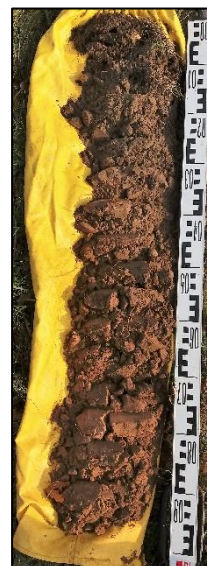
### Boring 5

Boring 5 is eveneens als boring 3 in de middenberm uitgevoerd, in sectie B, in de strook voor in te planten bomen. De boring is gedaan op 1 meter vanuit de rijbaan, tussen de huidige bomenrij.

| Diepte | Grondsoort | Beworteling | Water |
|---|---|---|---|
| 0-10 | Humeus, matig grof zand | n.v.t. | Licht vochtig |
| 50_60 | Matig humeus, matig grof zand | | |

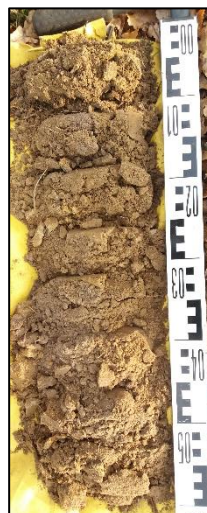
### Boring 6

Boring 6 is uitgevoerd in sectie B, ter hoogte van boring 5, maar dan aan de zuidzijde van het fietspad. De boring is gedaan op een meter vanuit het fietspad. Dieper boren dan 60 cm niet mogelijk vanwege een dikke wortel.

| Diepte | Grondsoort | Beworteling | Water |
|---|---|---|---|
| 0-10 | Humusloos, matig fijn zand | n.v.t. | Licht vochtig |
| 60_70 | | Dikke wortel | |

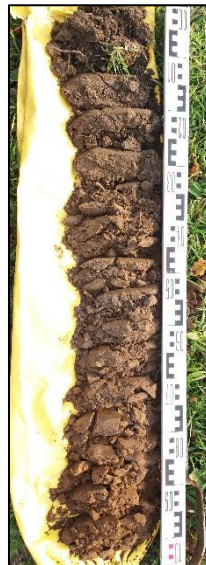
### Boring 7

Boring 7 is uitgevoerd in het verlengde van de bomenrij in sectie C aan de westzijde, op 1,7 meter vanaf de rijbaan, in de middenberm.

| Diepte | Grondsoort | Beworteling | Water |
|---|---|---|---|
| 0-10 | Matig humeus, matig grof zand | n.v.t. | Licht vochtig |
| 80_90 | Zwak humeus, matig fijn zand | n.v.t. | Licht vochtig |

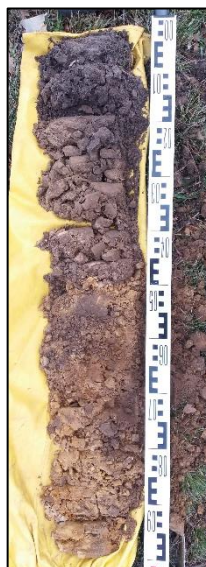
### Boring 8

Boring 8 is uitgevoerd in de bomenrij in sectie C aan de oostzijde, op 1.7 meter vanaf de rijbaan, in de middenberm.

| Diepte | Grondsoort | Beworteling | Water |
|---|---|---|---|
| 0-10 | Humeus, matig grof zand | n.v.t. | Licht vochtig |
| 20_30 | Matig humeus matig fijn zand | | |
| 40_50 | Zwak humeus matig fijn zand | | |
| 80_90 | Humusloos, matig fijn zand | | |

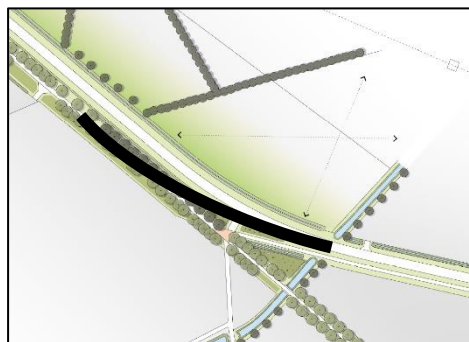
*Figuur 14 Situatie met de te verwijderen rijbaan in het rood aangegeven. Donkergroene bomen zijn nieuw te planten bomen.*

In sectie A wordt een deel van de rijbaan verwijderd en op deze plek wordt de bomenlaan doorgetrokken. De groeiplaats moet in zijn geheel opnieuw worden ingericht. Dit houdt in dat asfalt en fundering moeten worden verwijderd tot op de natuurlijke zandbodem. De groeiplaats moet worden ingevuld met teelaarde.

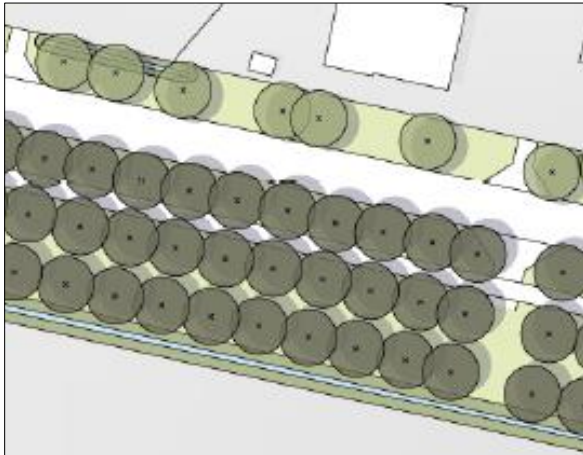
*Figuur 16 Nieuwe situatie met 3 dubbele bomenrij aan de zuidkant van de rijbaan.*

Aan de zuidzijde van het fietspad wordt een dubbele laan geplant. Dit betekent dat de huidige watergang verlegd moet worden. Indien dit het geval moeten de bodemzone en de slootwallen van de huidige watergang eerst uitgegraven en afgevoerd worden. Vervolgens kunnen deze worden opgevuld. Om zuurstofproblemen in de bodem te voorkomen dient de watergang te worden opgevuld met teelaarde.

De 30 cm grond uit de middenberm en de 40 cm grond naast het fietspad kan worden gebruikt om de watergang te dempen. Daardoor ontstaat ruimte om teelaarde op te brengen. Het advies is de teelaarde door te werken tot een diepte van 50 cm.

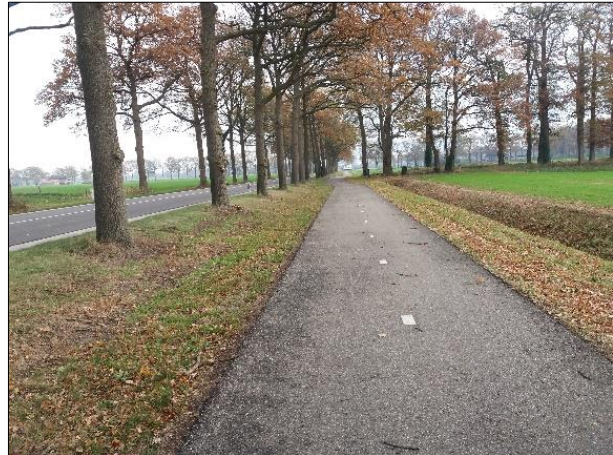
*Figuur 15 Huidige situatie met een enkele bomenrij in de middenberm.*

bodemkwaliteit iets beter. Daar kan worden volstaan met het uitgraven van de toplaag van 30 cm en invullen met teelaarde.
