Effect  
vernattingsmaatregelen  
enclave Meekertweg,  
Korenburgerveen

Definitief

Waterschap Rijn en IJssel  
Postbus 148  
7000 AC DOETINCHEM

Kenmerk BT51 RAP20170207  
Datum 08-02-2017  
Status Definitief

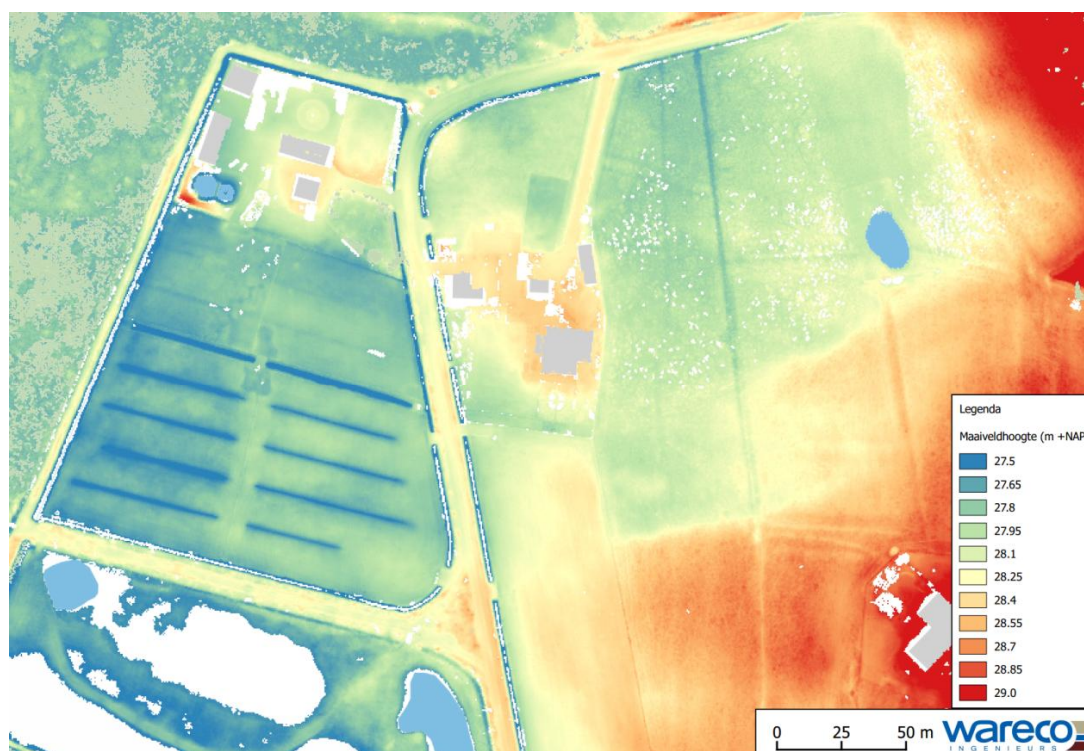
Figuur 10: Detail maaiveldhoogtekaart omgeving Meekertweg

De paardenwei van Meekertweg 7 ligt lager dan de omgeving. Er is nu sprake van lokale onderbemaling in de paardenwei. Daarnaast wordt de vijver op het erf bemalen. Door deze reeds aanwezige lokale onderbemaling kan het perceel geschikt worden gehouden voor het huidige gebruik. Door het stopzetten van het gemaal van de Meekertweg stijgt het waterpeil rond het perceel met circa 0,3 m. Hierdoor wordt sprake van een zeer geringe drooglegging van circa 0,4 - 0,5 m. In onderstaande figuur is de maaiveldhoogte in de omgeving van de Meekertweg weergegeven en een hoogteprofiel, zie ook bijlage 1. Duidelijk zichtbaar is de huidige lage ligging van de paardenwei. Het waterpeil in de bermsloten van de Meekertweg stijgt tot circa NAP +27,4 m.

De lokale onderbemaling op het hele perceel zal in versterkte mate nodig blijven om het huidige gebruik voort te kunnen zetten. Waarschijnlijk kunnen de greppels in de paardenwei in een toekomstige natte situatie niet meer zo lozen op de omringende sloot. De afwatering van de paardenwei zal dan via de onderbemalen sloot, die dwars over de paardenwei loopt, moeten plaatsvinden. Er ontstaat dan een mini-poldertje. Deze lokale onderbemaling van de paardenwei doet vermoedelijk een groot deel van het beoogde effect van het stopzetten van het gemaal langs de Meekertweg teniet. Indien de paardenwei versterkt gedraineerd wordt (onderbemaling), is dit niet gunstig voor het realiseren van de beoogde natuurdoelstellingen.

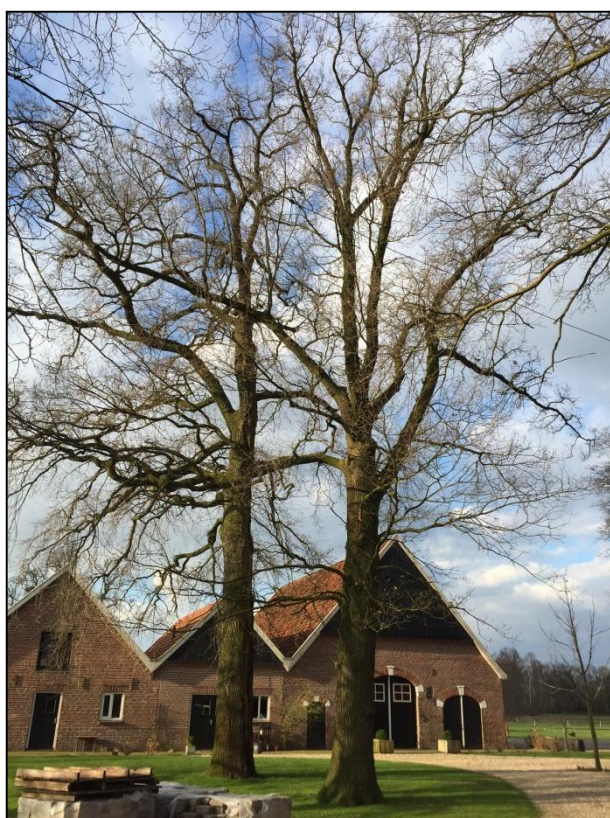
Op het erf rondom huisnummer 12 is een monumentale Quercus robur (inlandse eik) onderzocht. De boom heeft een stamdiameter van 90 centimeter, een kroondiameter van 20 meter bij 9 meter en een goede conditie. De levensverwachting is redelijk tot goed. De boom staat in sterk verdichtte grond en er is een puinlaag aanwezig. De beworteling van de boom is goed en bevindt zich vooral onder de puinlaag tot een diepte van ongeveer 70-80 centimeter. De grondwaterspiegel bevindt zich op 80 centimeter onder maaiveld. Verandering in GHG 5-10 cm natter.

De boom rechts op de foto is onderzocht.

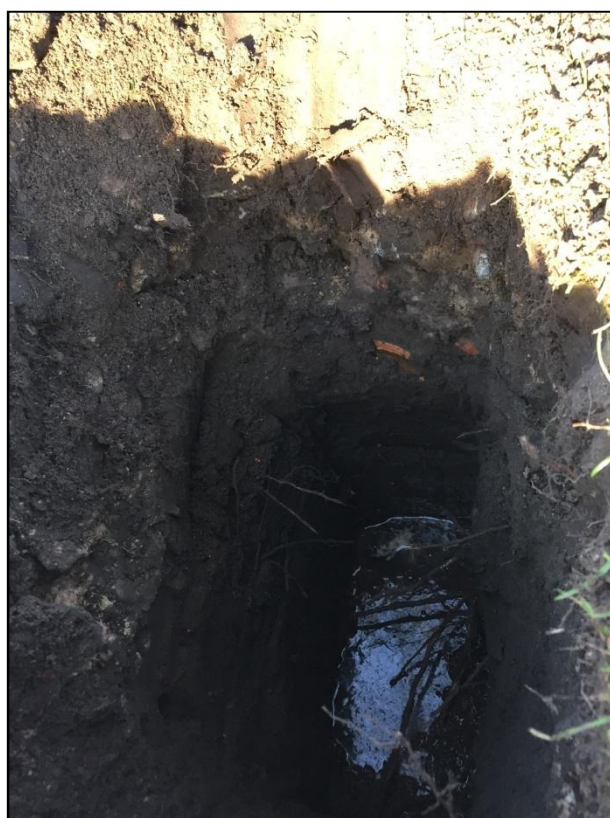
Beworteling meest onder de puinlaag.

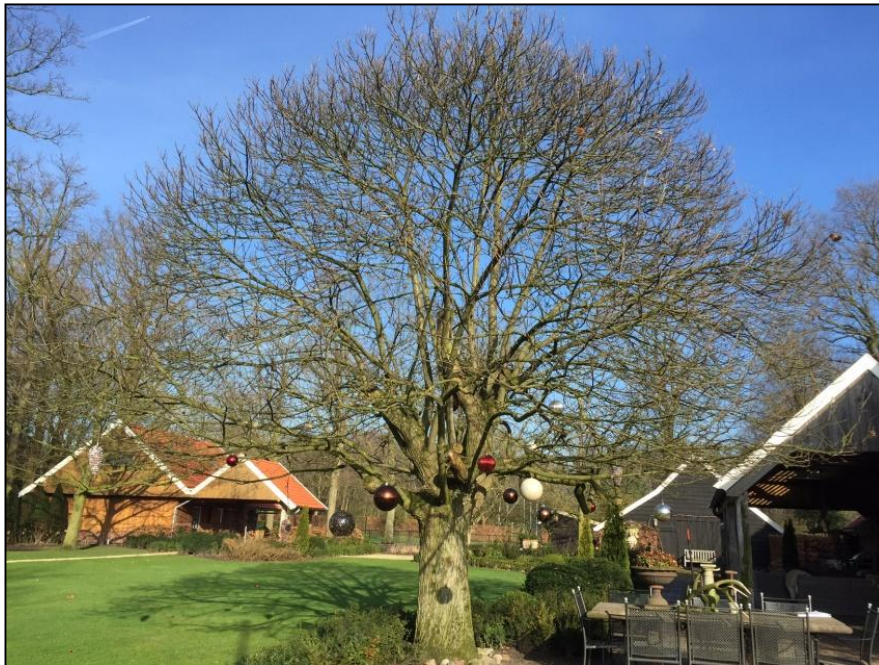
Op het erf rondom huisnummer 14 is een *Castanea sativa* (tamme kastanje) onderzocht. De boom heeft een stamdiameter van 65 centimeter, een kroondiameter van 11 meter en een goede conditie. De toekomstverwachting van deze boom is goed. De boom staat solitair, in een heestervak met aan de ene kant gazon en aan de andere kant een bestraat terras. De boom is in het verleden gekandelaberd geweest. Hierdoor zal het wortelgestel minder volume hebben dan wanneer de boom zijn normale habitus behouden had. Er zijn veel wortels aangetroffen in het gazon. Ook zijn er relatief veel afgestorven wortels aangetroffen. Reden hiervan kan de recente aanleg van het terras en inplant van de heestervakken in de directe nabijheid van de boom zijn. Het gemeten grondwater bevindt zich op ongeveer 65 cm onder maaiveld. Verandering in GHG 5-10 cm natter.

De tamme kastanje is in het verleden gekandelaberd.

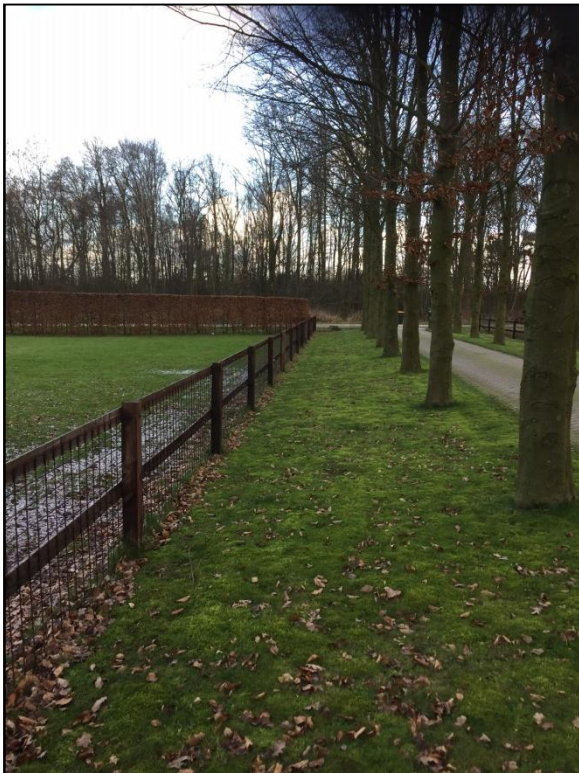
Langs dezelfde oprit waar boomnummer 109 zich bevindt is nog een *Fagus sylvatica* gecontroleerd. Deze boom heeft een stamdiameter van 40 cm, een kroondiameter van 6 meter en een goede conditie. De toekomstverwachting is goed. De boom maakt onderdeel uit van een rij beuken langs een oprit van betonklinkers. Aan de andere zijde van de boom bevindt zich een gazon/weide welke op het moment van opname zeer nat was. De beworteling is dicht en oppervlakkig. In het gazon bevinden zich nog enkele wortels maar de meeste wortels zijn te vinden in het talud. Het grondwater bevindt zich hier eveneens op 70 centimeter onder maaiveld. Verandering in GHG 5-10 cm natter.

Aan de ene zijde oprit, andere zijde (nat) gazon.
