## Gedetailleerde visuele inspectie

| Wegnaam | : N 243 | Projectnummer | : 2110268 - 01 |
| Van | : KRUISING N 242 OMVAL | Datum | : 10-1-2011 |

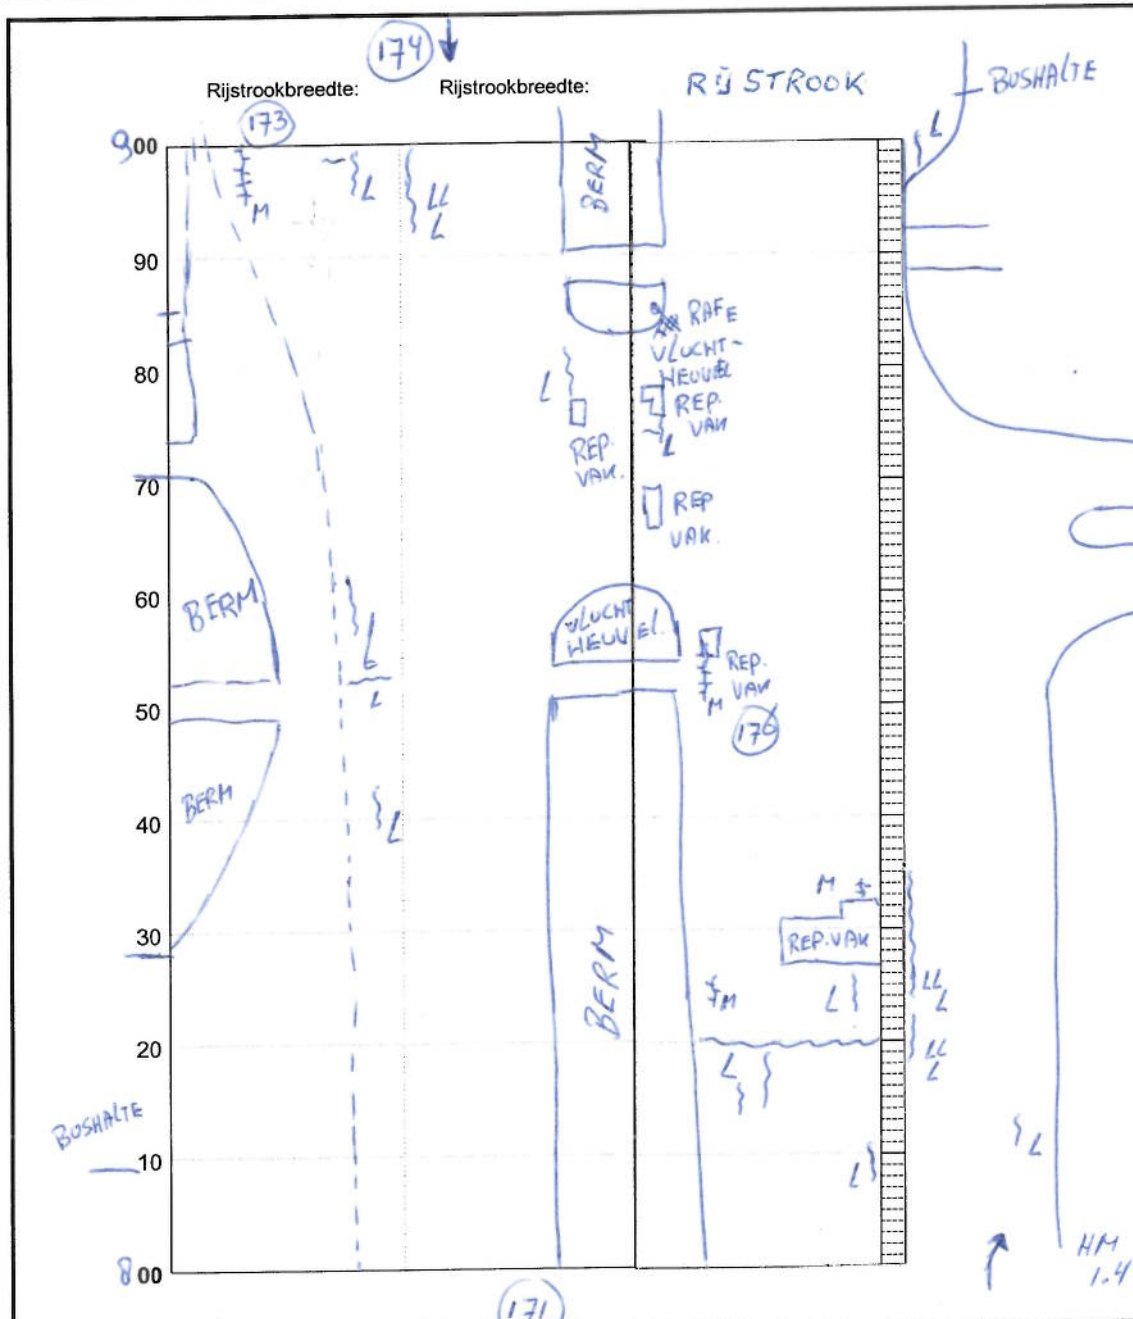
IN RECHTERBAAN + AFRIJ LICHTE DWARSVLAKHEID (IN RIJSPOREN)

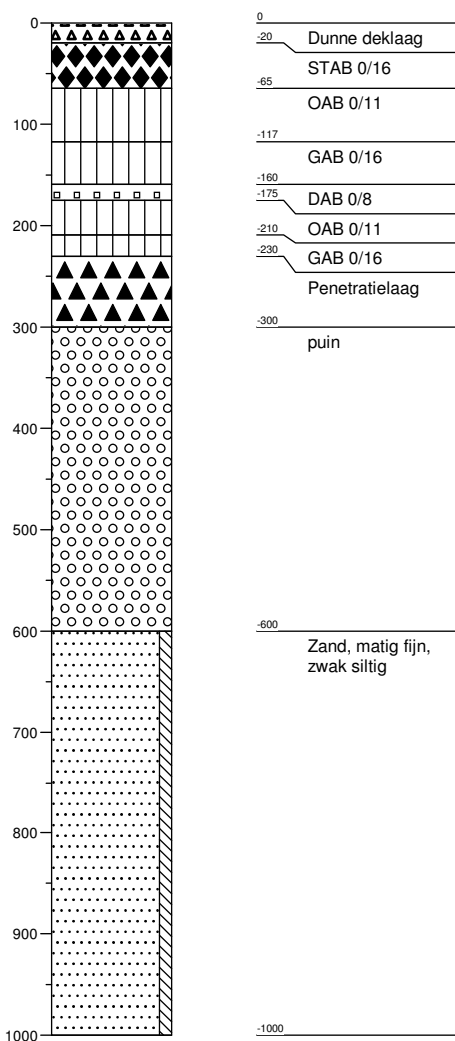
Hm: 0,62  
Datum proef: 11-1-2011  
Opmerking: Teer gedetecteerd vanaf 205 mm.

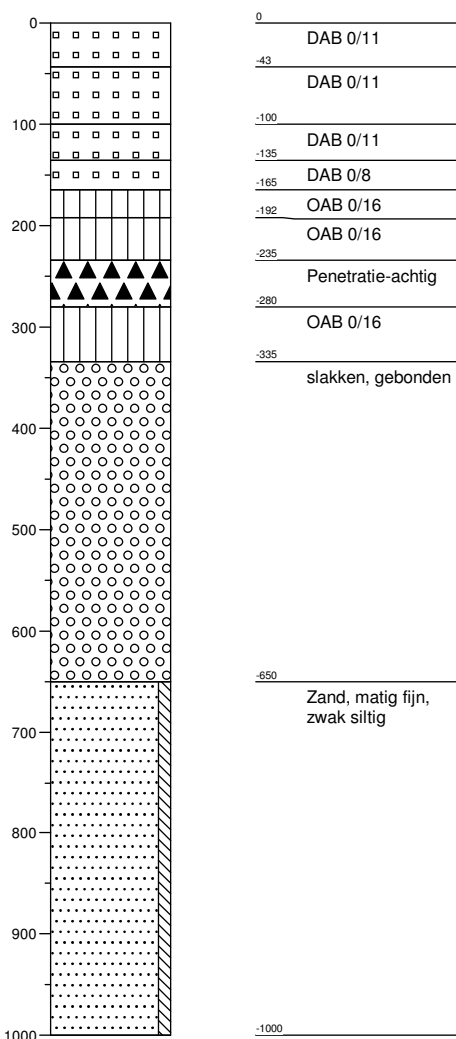
Hm: 1,26  
Datum proef: 11-1-2011  
Opmerking: Asfalt los op 135 en 275 mm.  
Teer gedetecteerd vanaf 185 mm.

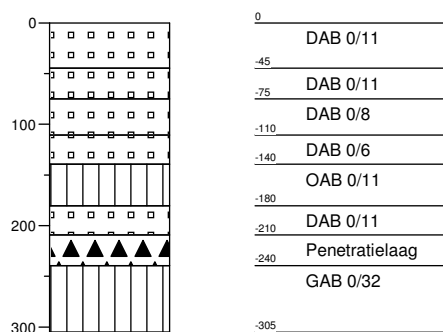
### Boring: 008-Rechter rijbaan

Hm: 1,74  
Datum proef: 11-1-2011  
Opmerking: Horizontale scheur op 225 mm.  
Teer gedetecteerd van 175-220 mm.

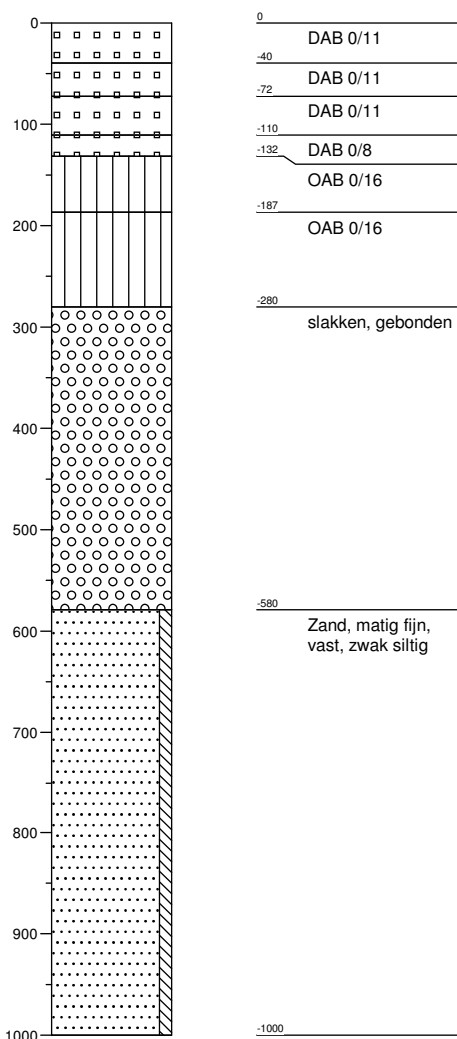
Hm: 1,9  
Datum proef: 11-1-2011  
Opmerking: Asfalt los op 187 mm.  
Teer gedetecteerd van 180-238 mm.

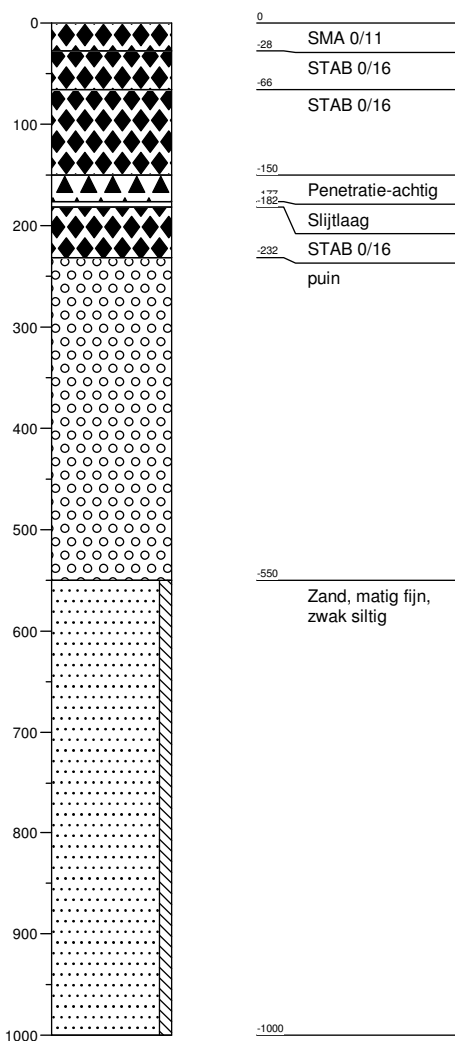
Hm: 7,66  
Datum proef: 11-1-2011  
Opmerking: Teer gedetecteerd van 150-180 mm.

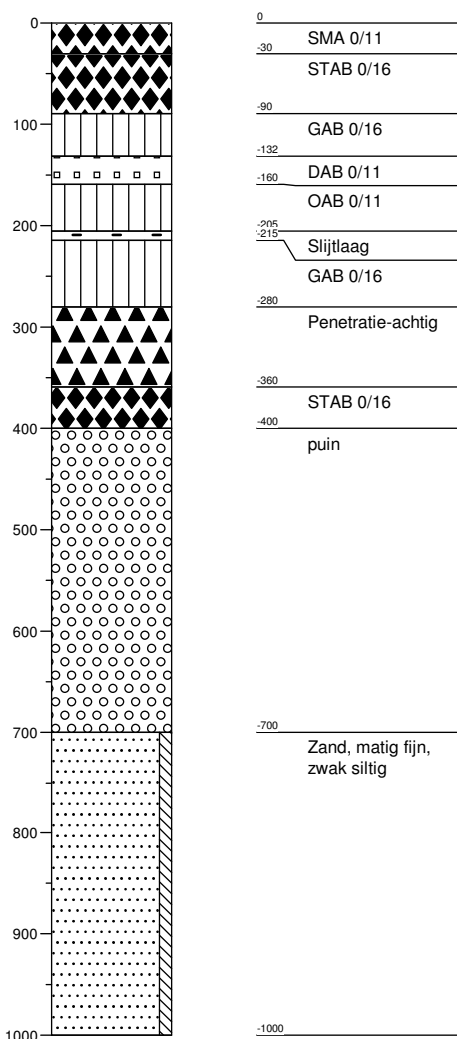
Hm: 10,22  
Datum proef: 11-1-2011  
Opmerking: Asfalt los op 305 mm.  
Teer gedetecteerd van 205-220 en van 290-350 mm.

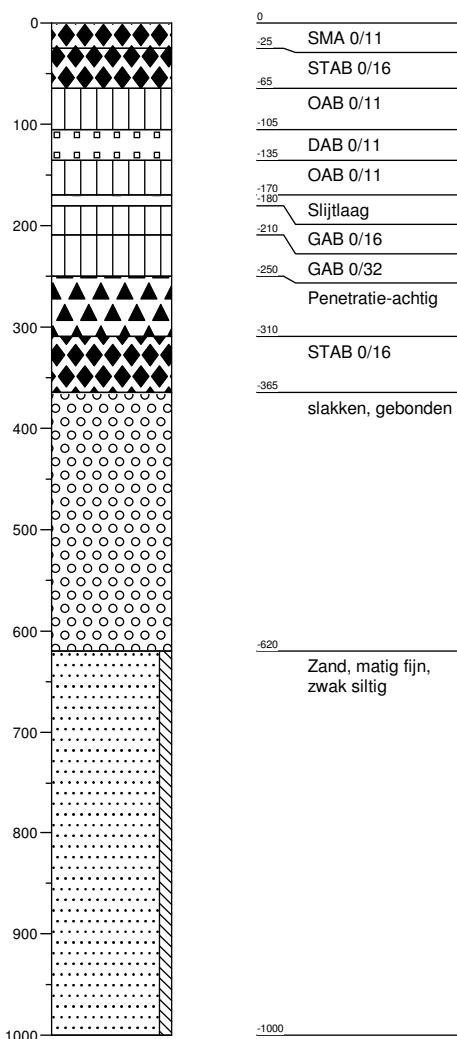
Hm: 11,38  
Datum proef: 11-1-2011  
Opmerking: Asfalt los op 105 en 185 mm.  
Teer gedetecteerd van 170-180 en van 255-345 mm.

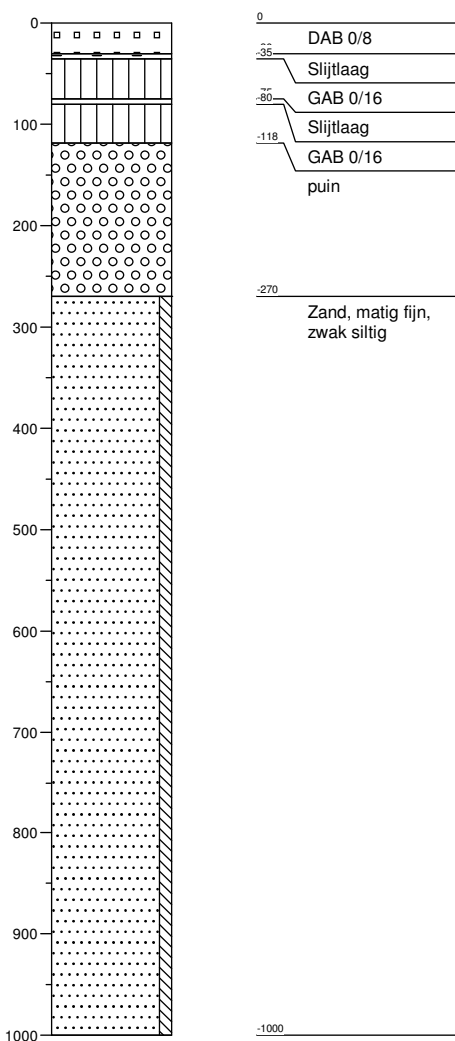
Hm: 7,85  
Datum proef: 11-1-2011  
Opmerking: Teer gedetecteerd van 35-75 mm.

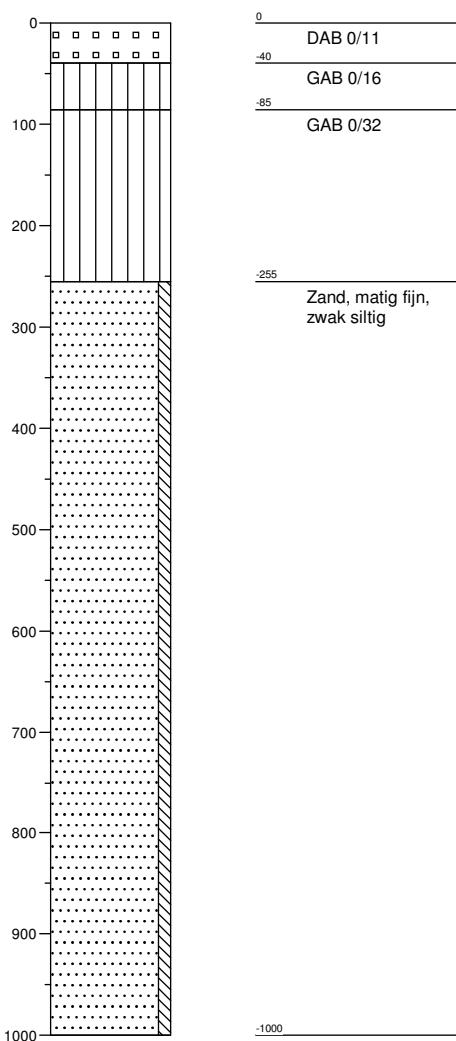
Hm: 40  
Datum proef: 11-1-2011  
Opmerking: Asfalt los op 175 mm.  
Geen teer gedetecteerd met PAK marker.
