## BOMEN EFFECT ANALYSE

### **BEA en boominventaristie 't Veen Hattem**

Rapportnummer: 210318  
Datum: 19-10-2021

Onderzoeksrapport: 210318  
Project: BEA en boominventarisatie 't Veen Hattem  
Locatie: Waaier 64 Leimuiden

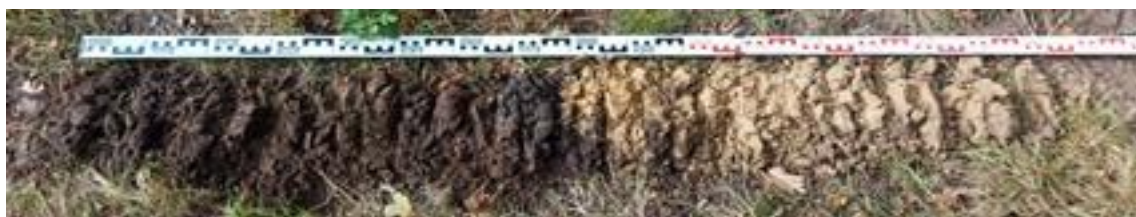
**Afbeelding 9.** Grondboring 1.

| B1 | Op 2 m van stamvoet boom 53. | |
|---|---|---|
| 80 – 130 | Geel humusloos zand | Aanwezig |
| 130 – 165 | Geel humusloos zand (vol capillaire zone) | - |

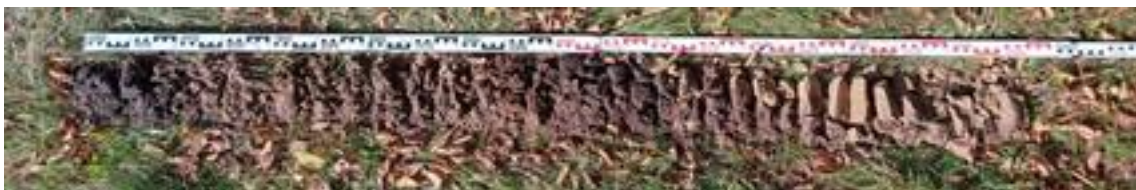
**Afbeelding 10.** Grondboring 2.

| B1 | Op 4.5 m van stamvoet boom 74. | |
|---|---|---|
| 120 – 170 | Geel humusloos zand | Aanwezig |
| 170 – 195 | Geel humusloos zand (vol capillaire zone) | - |

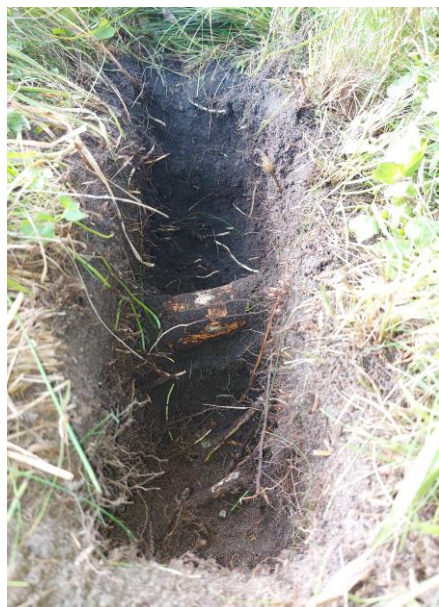
**Afbeelding 21.** Profielsleuf 3.

| <b>0 – 40</b> | Humeus donker zand | Intensief fijn + grof (diameter tot 8 cm) |

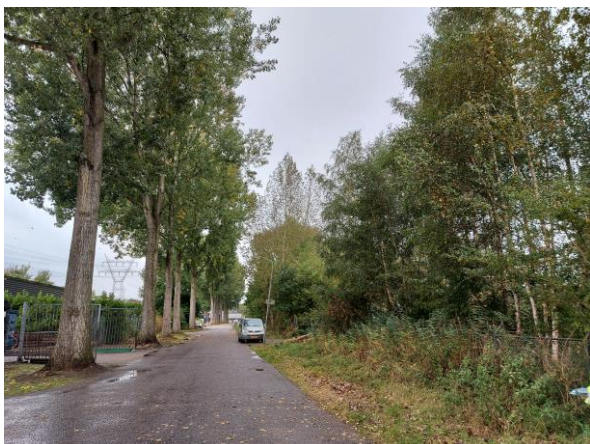
**Afbeelding 12.** 1<sup>e</sup> industrieweg, bosvak B (rechts).

| ID | Type | Gemiddelde hoogte (m) | Gemiddelde vegetatie | Oppervlakte (m <sup>2</sup> ) |
|---|---|---|---|---|
| <b>B</b> | Bosvak | 9-12 | Voornamelijk jonge berken. | 278 |

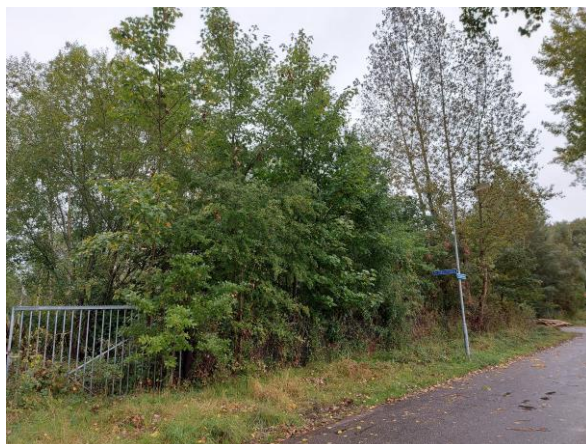
**Afbeelding 13.** Bosvak C.

| ID | Type | Gemiddelde hoogte (m) | Gemiddelde vegetatie | Oppervlakte (m <sup>2</sup> ) |
|---|---|---|---|---|
| <b>C</b> | Bosvak | 9-12 | Voornamelijk jonge berken. Verder esdoorn, eik en populier. | 980 |

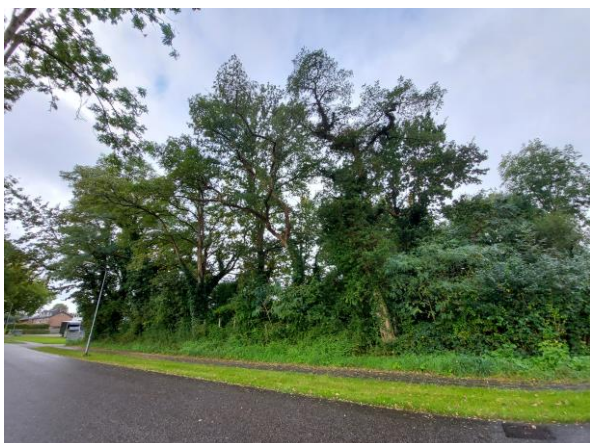
**Afbeelding 14.** Bosvak D.

| ID | Type | Gemiddelde hoogte (m) | Gemiddelde vegetatie | Oppervlakte (m <sup>2</sup> ) |
|---|---|---|---|---|
| <b>D</b> | Bosvak | 15-18 | Voornamelijk eik en acacia aan wegzijde. Klimop overwoekerend. | 1283 |

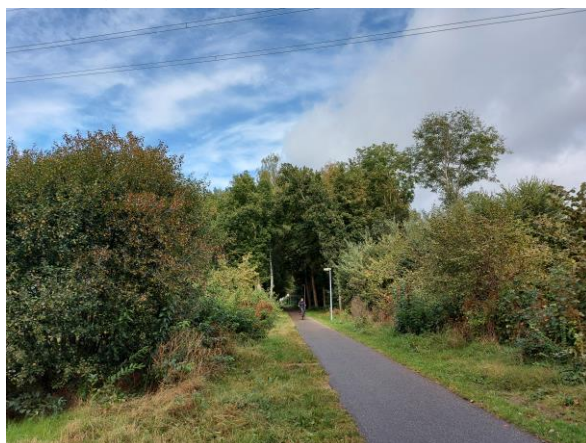
**Afbeelding 15.** Bosvak I (links), H (rechts).

| ID | Type | Gemiddelde hoogte (m) | Gemiddelde vegetatie | Oppervlakte (m <sup>2</sup> ) |
|---|---|---|---|---|
| <b>H</b> | Bosvak | 0-6 | Voornamelijk hazelnoot, es, meidoorn en vogelkers. | 655 |
| <b>I</b> | Bosvak | 0-6 | Voornamelijk hazelnoot, es, meidoorn en vogelkers. | 439 |

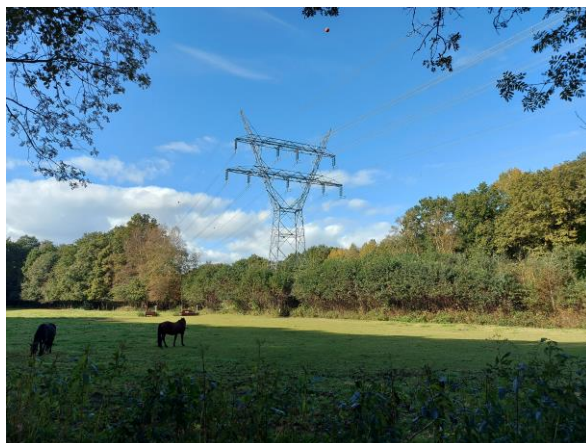
**Afbeelding 17.** Bosvak Q, R.

| ID | Type | Gemiddelde hoogte (m) | Gemiddelde vegetatie | Oppervlakte (m <sup>2</sup> ) |
|---|---|---|---|---|
| <b>Q</b> | Bosvak | 6-9 | Voornamelijk vogelkers met enkele berken. | 831 |
| <b>R</b> | Bosvak | 12-15 | Voornamelijk eik en berk. | 1116 |

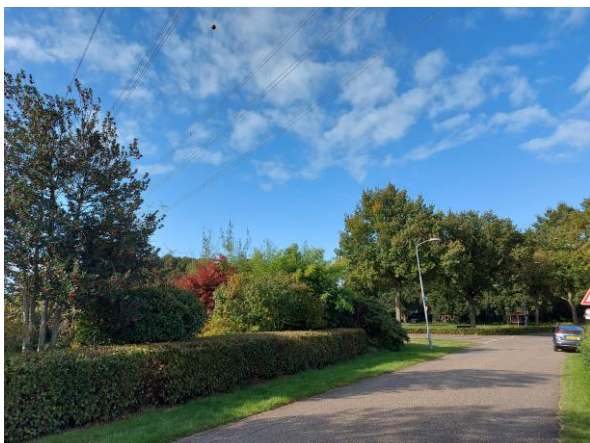
**Afbeelding 18.** Haag (K), struik (J).

| ID | Type | Gemiddelde hoogte (m) | Gemiddelde vegetatie | Oppervlakte (m <sup>2</sup> ) |
|---|---|---|---|---|
| <b>J</b> | Struik | 0-6 | Rhododendron | - |
| <b>K</b> | Haag | 0-6 | Beukenhaag in privétuin. Carpinus en fagus door elkaar | - |

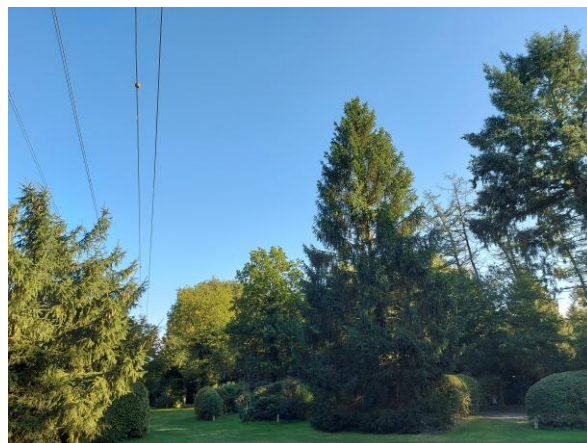
**Afbeelding 19.** Camping (Vak W).

| ID | Type | Gemiddelde hoogte (m) | Gemiddelde vegetatie | Oppervlakte (m²) |
|---|---|---|---|---|
| W | Camping | 0-6 | Camping met open grasveldjes en haagjes, en een enkele grote boom (Fijnspar). | 2622 |
