## VOLLEDIGE ASBESTINVENTARISATIE

**Type A**  
**Conform SC 540**

**Lage Randweg 34, Uden**

**Rapport-/ projectnummer : 212-ULR34-ai-v2**  
**Datum interne autorisatie : 12 oktober 2012**  
**Opdrachtgever : ZLTO**  
**Eigenaar : Dhr. J. de Groot**  
**Inventarisatiebedrijf : M&A Milieuadviesbureau**  
**SCA-Certificaatnummer : 07-D070012**  
**DIA-inspecteur : W.A. van Aerle**  
**Certificaatnummer : 04E-140911-140004**  
**Bouwkundige eenheid : 2 stallen + loods**  
**Omvang onderzoek : Gehele bouwkundige eenheid**  
**Rapport geschikt voor : verwijderen van uitsluitend  
in dit rapport onder type A  
geïnventariseerde  
asbesthoudende materialen.**

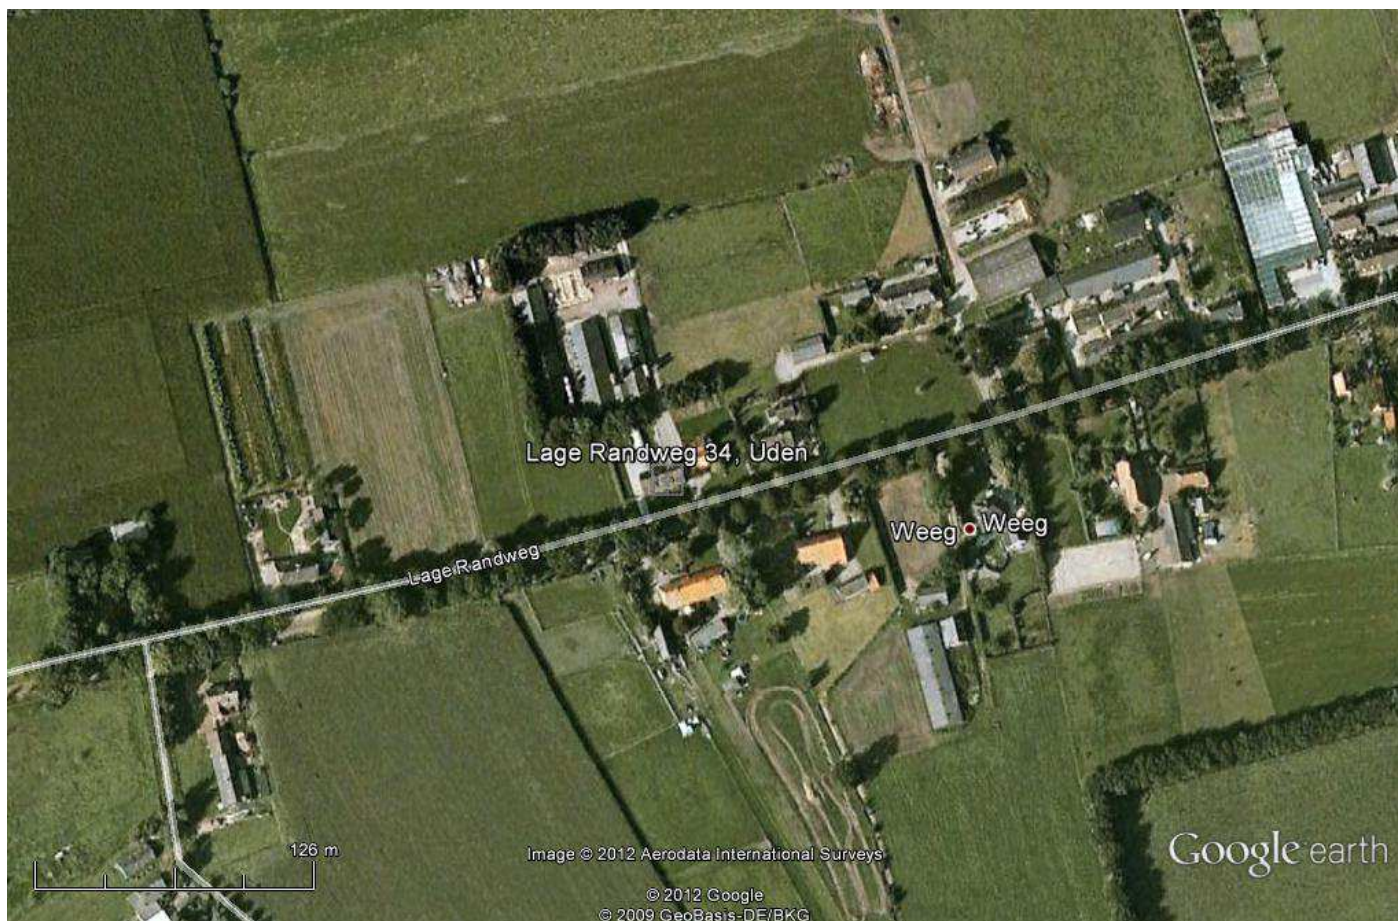
bouwjaar 2005  
(geen asbest)

bouwjaar 2006  
(geen asbest)

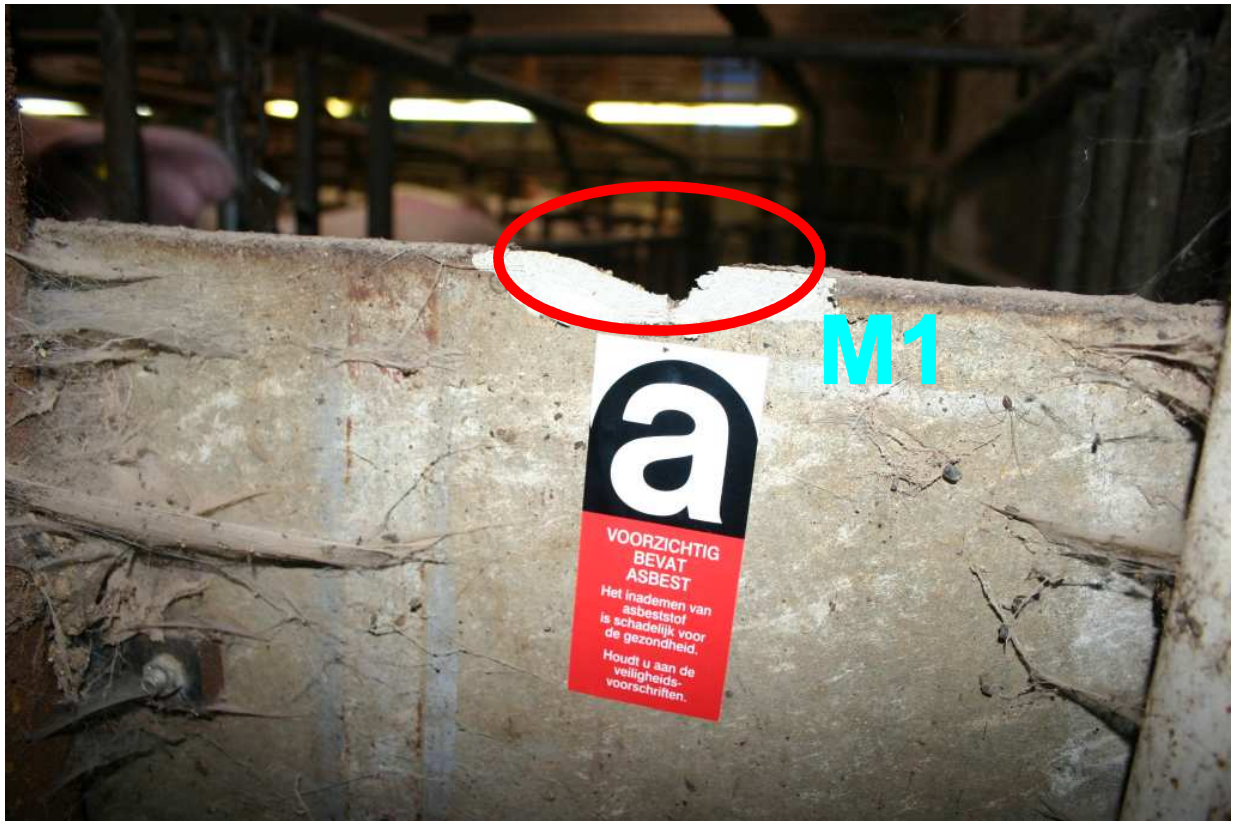
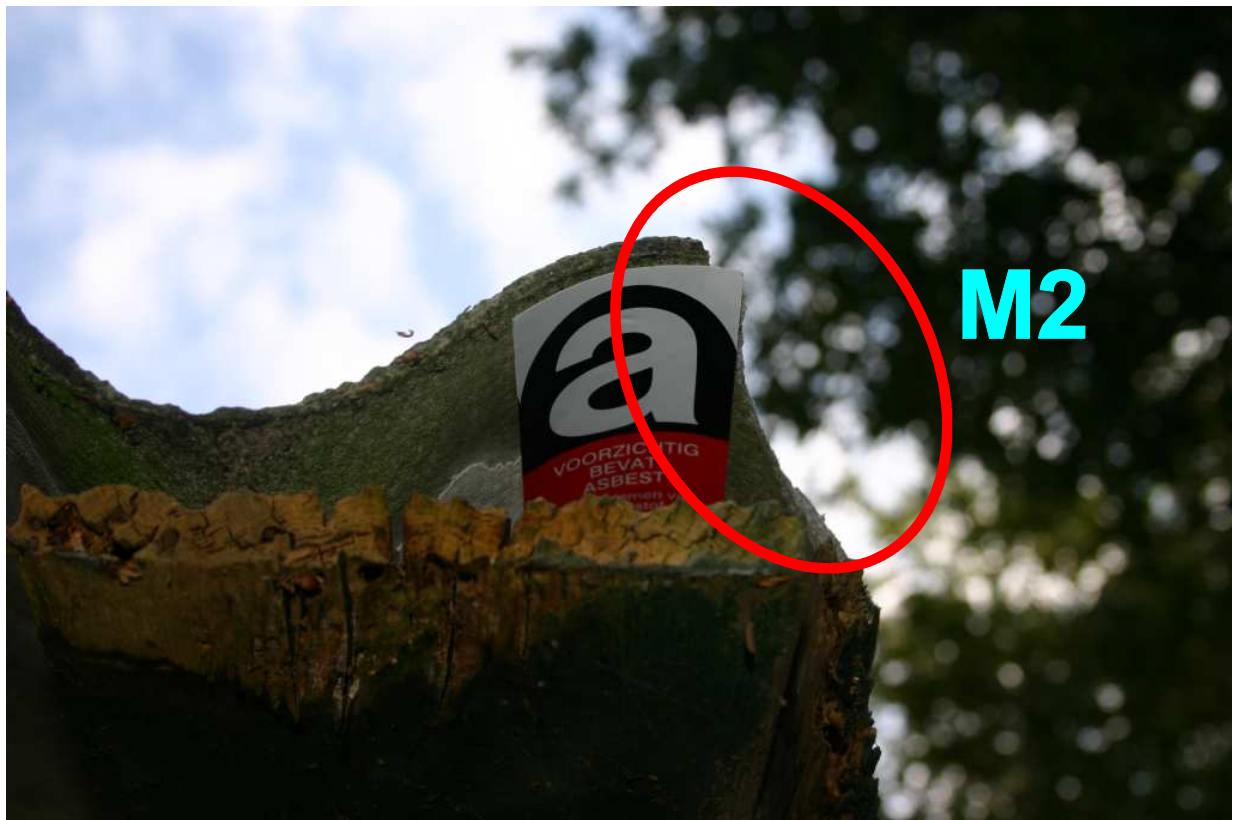
## **Bijlage 2b : Monsternamespecificatie**

= asbesthoudende golfplaten

= asbesthoudende schotten / deurtjes
