Bomen Effect Analyse
41 bomen

Pius X
Uden

juni
2023

Bomen Effect Analyse

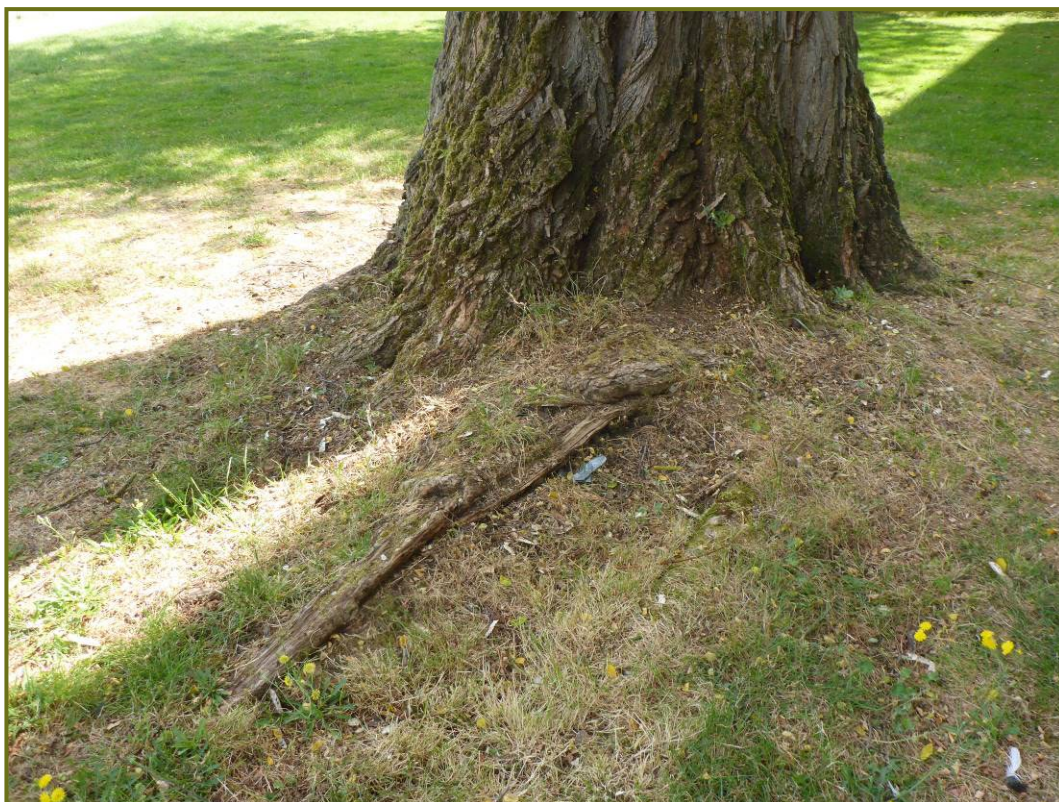
Bij de bomen 7 en 28 zijn wortels rondom de stamvoet beschadigd door de grasmaaier.

Afbeelding 12. Beschadigde wortels valse acacia 7

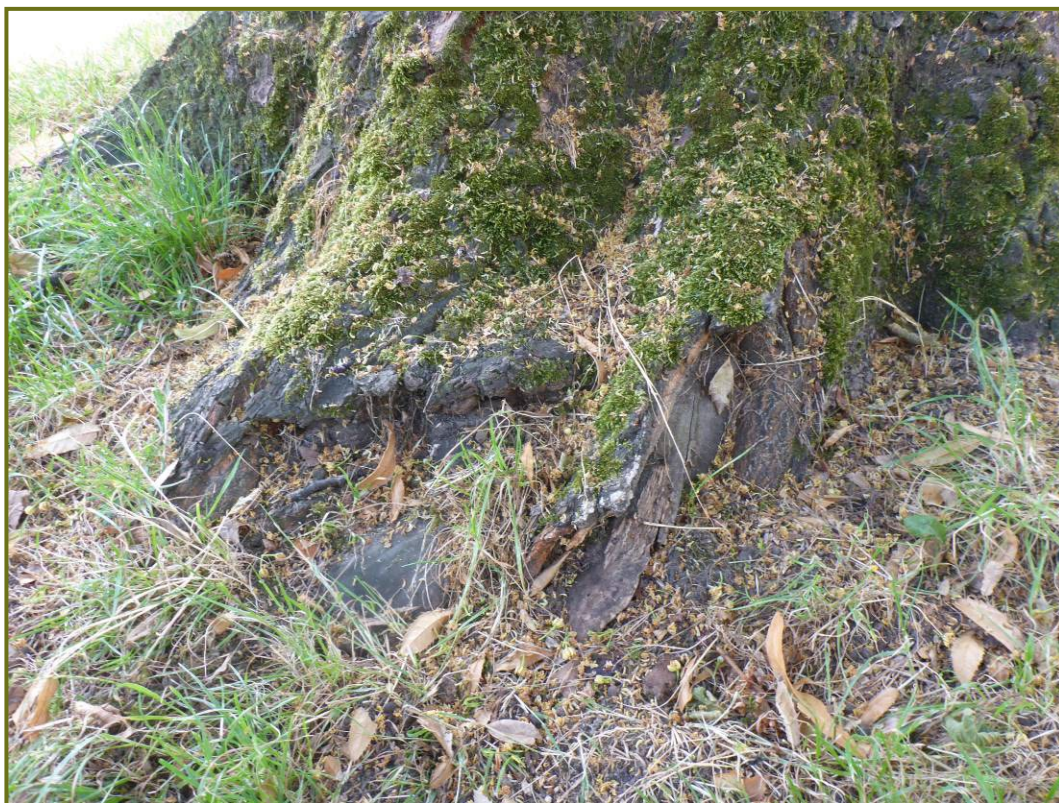
Afbeelding 13. Beschadigde wortels Hollandse linde 28

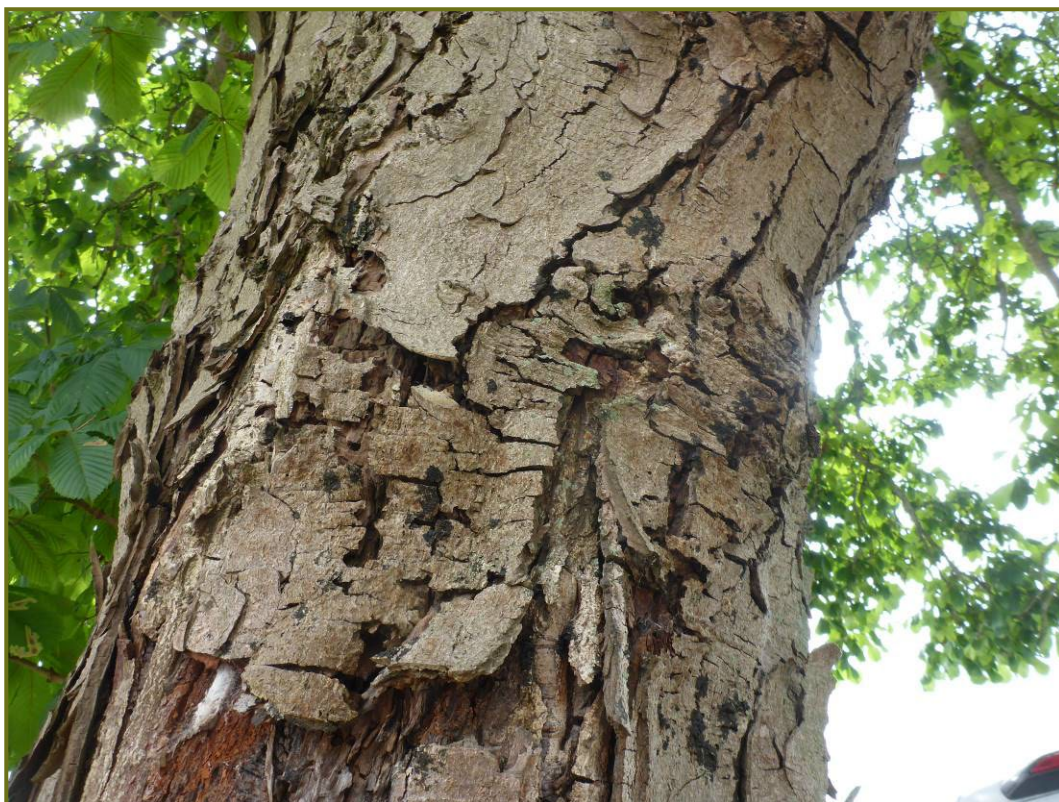
Bij de witte paardenkastanjes 1 en 2 zijn ernstige bloedingsplekken van de kastanjabloedingsziekte (*Pseudomonas syringae*) aangetroffen. De aantasting is zowel op de stam als in enkele grote gesteltakken aanwezig.

De aantasting van de bloedingsziekte in combinatie met de verminderde conditie heeft als gevolg dat deze bomen binnen enkele jaren zullen sterven. Herstel is niet mogelijk.

Afbeelding 14. Kastanjabloedingsziekte op de stam van paardenkastanje 1

Geadviseerd wordt de witte paardenkastanjes 1 en 2 te kappen.

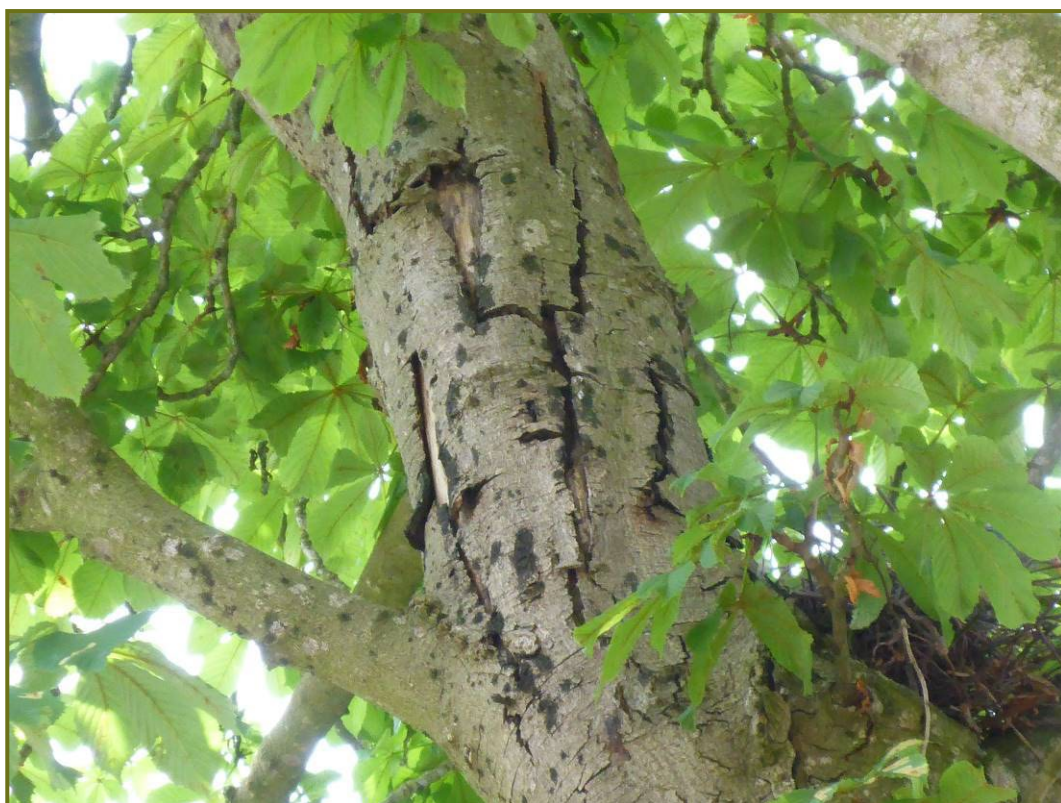
Afbeelding 15. Kastanjabloedingsziekte op de gesteltakken van paardenkastanje 1

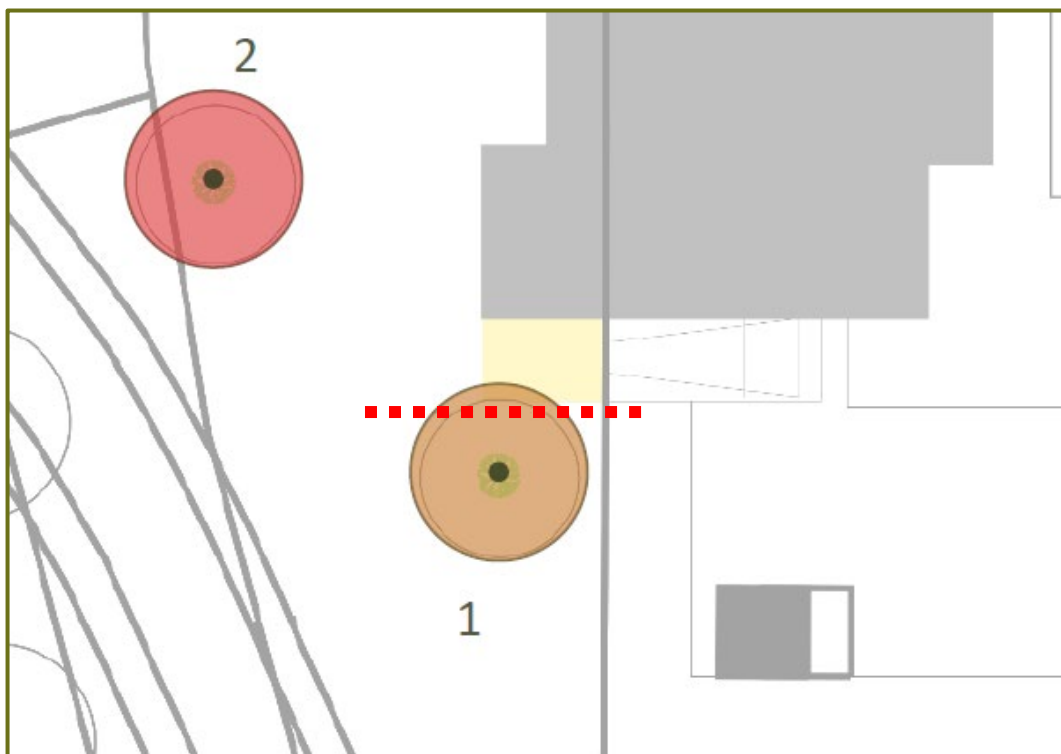
Afbeelding 16. Knelpunten locatie 1

Aan de noordzijde van boom 1 komt een nieuw gebouw, inclusief ingang naar de parkeerkelder. Deze komt op korte afstand van boom 1, zie rode stippellijn.

In verband met de matige conditie van boom 1 en de aantasting van de kastanjabloedingsziekte is geen groeiplaatsonderzoek uitgevoerd.

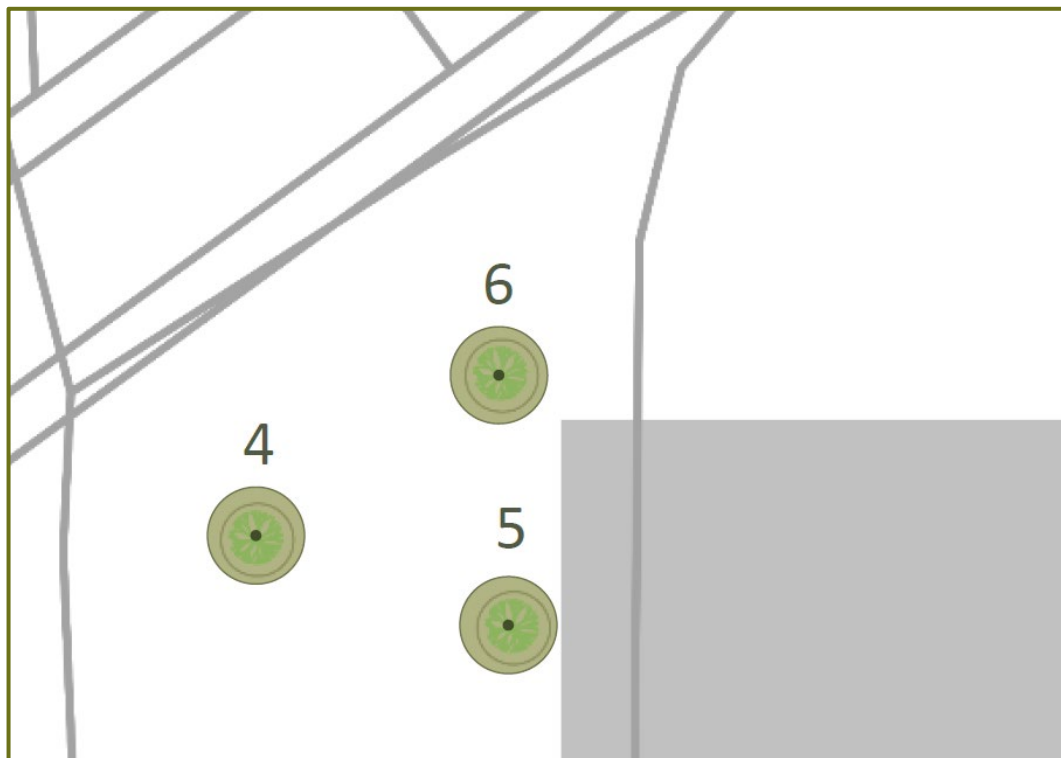
Het nieuwe gebouw komt op korte afstand van de bomen 4 t/m 6.

De bomen 5 en 6 kunnen niet duurzaam behouden blijven. Ook boom 4 staat in het werkgebied.

Geadviseerd wordt de bomen 4, 5 en 6 te verplanten.

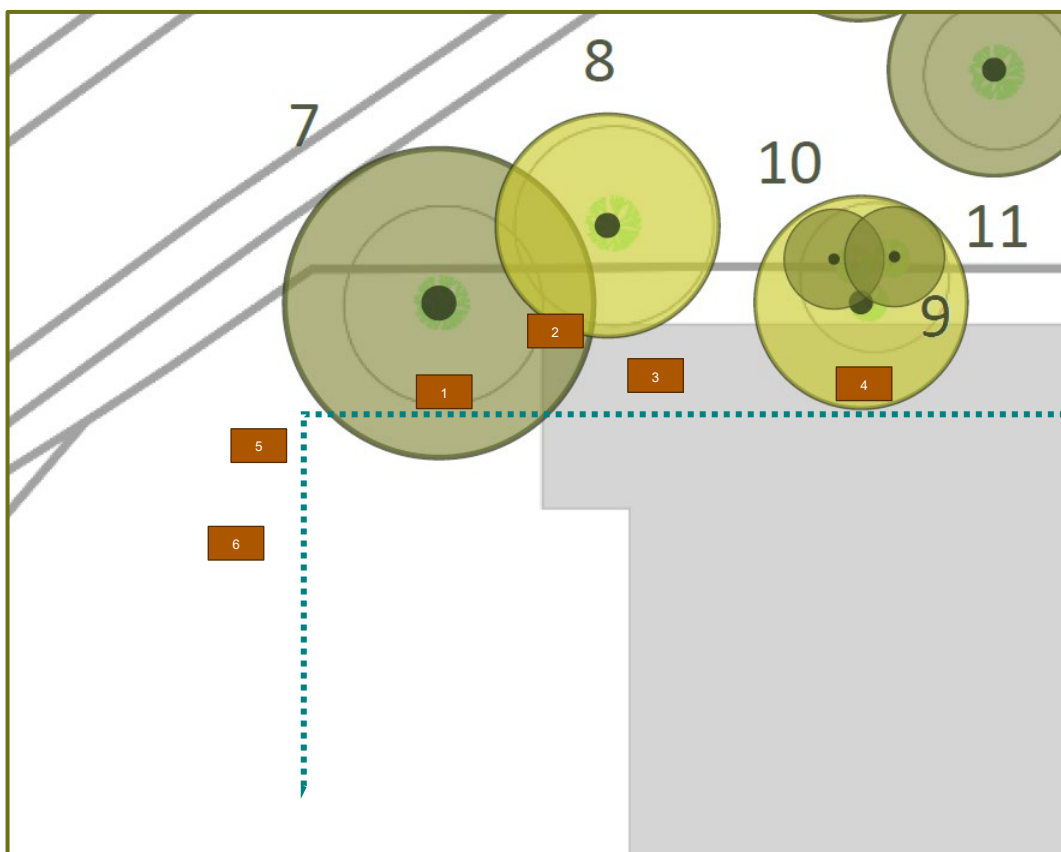
Afbeelding 18. Knelpunten locatie 3

Het oude gebouw, zie blauwe stippellijn, wordt gesloopt. Het nieuwe gebouw komt hoger uit en dichterbij de bomen 7 t/m 11. Er is vooral gekeken naar de situatie van valse acacia 7.

Het realiseren van het nieuwe gebouw heeft negatieve gevolgen voor de bomen. Het nieuwe gebouw komt in de groeiplaats van de bomen. Het percentage wortelverlies bij de valse acacia 7 en de lijsterbes 9 is 30 – 40 %. Dit percentage is onacceptabel. De bomen kunnen niet duurzaam behouden blijven.

Geadviseerd wordt om de bomen 7 en 9 te behouden. Met name de valse acacia 7. Daarvoor dient het ontwerp te worden aangepast. Het nieuwe gebouw dient verder van de bomen af gesitueerd te worden. Daarbij wordt geadviseerd de bomen te beschermen gedurende de werkzaamheden en de bomen te voorzien van extra toekomstige groeiruimte, zie onderstaande afbeelding.

Na het zorgvuldig verwijderen van de fundering, dient de bodem tenminste 3 meter breed en 1,5 meter diep te worden aangevuld met bomengrond, tenminste 150 m³.

Het slopen van het huidige gebouw en vooral de fundering dient alleen in samenwerking met een European Tree Technician⁴ te worden uitgevoerd.

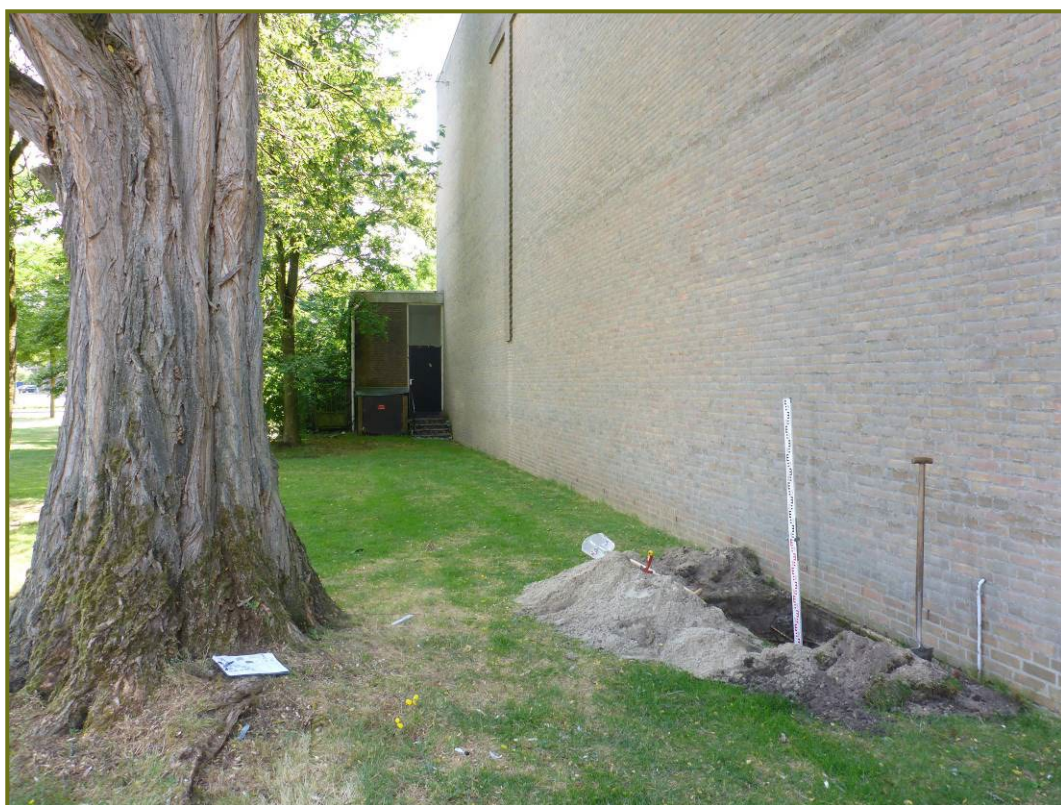
Afbeelding 19. Profielkuil 1

De profielkuil is gegraven tegen het gebouw. De bodem bestaat uit een laag donkerbruin matig humeus zand van 30 cm. Daaronder is wit grof zand aangetroffen tot tenminste 1,5 meter beneden maaiveld.

De fundering is tenminste 1,5 meter diep.

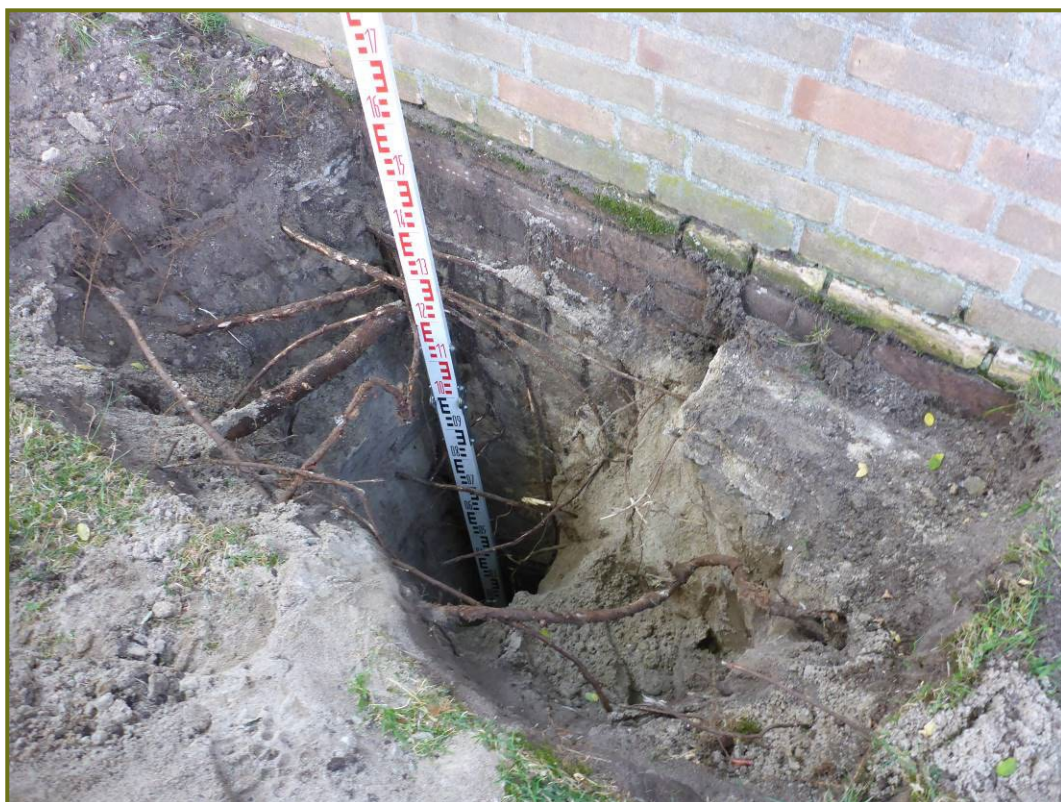
Wortels van de valse acacia groeien intensief tot tegen de gevel en de fundering. De wortels buigen af naar beneden. Wortels zijn intensief aangetroffen tot 1,5 meter beneden maaiveld.

Afbeelding 20. Wortels groeien tegen de gevel

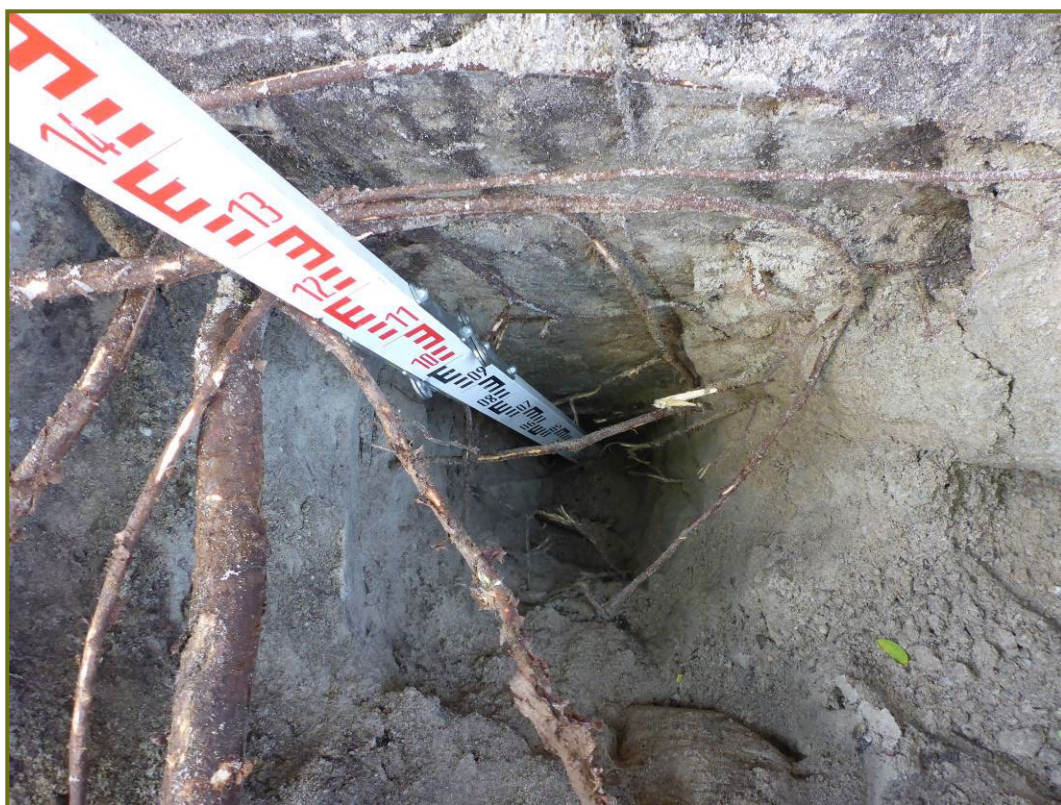
Afbeelding 21. Wortels tot 1,5 m diep

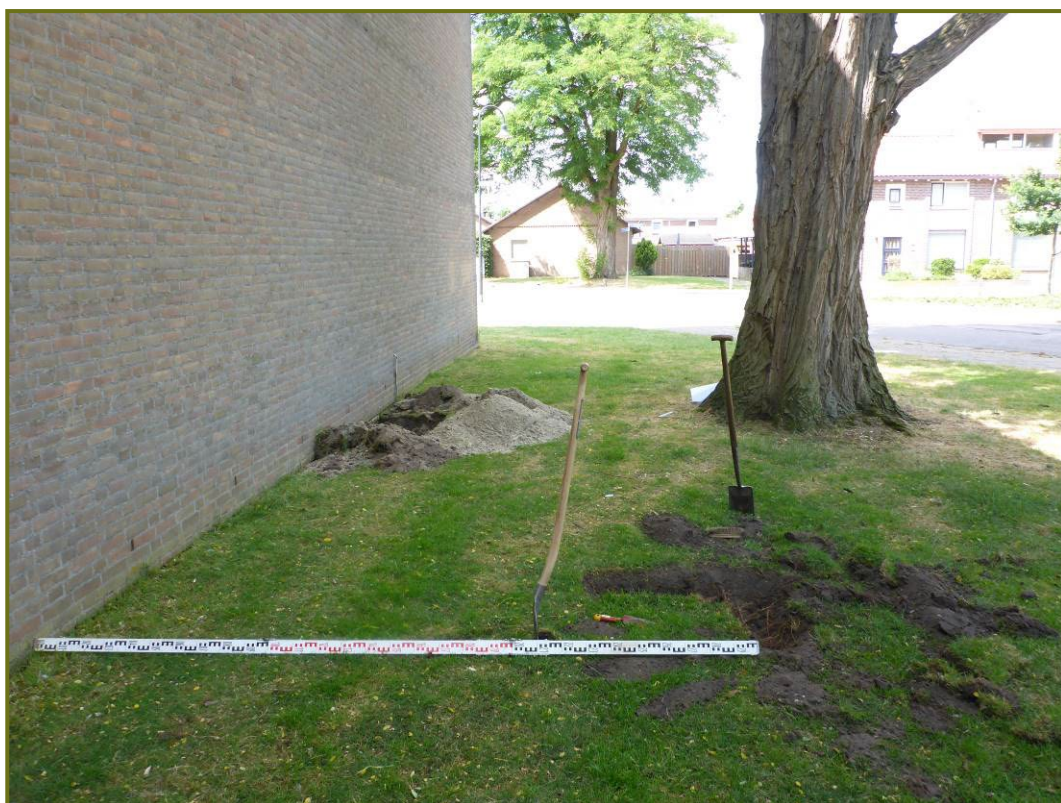
Afbeelding 22. Profielkuil 2

De profielkuil is gegraven op de hoek van het nieuwe gebouw. De bodem bestaat uit een laag donkerbruin matig humeus zand van 10 cm.

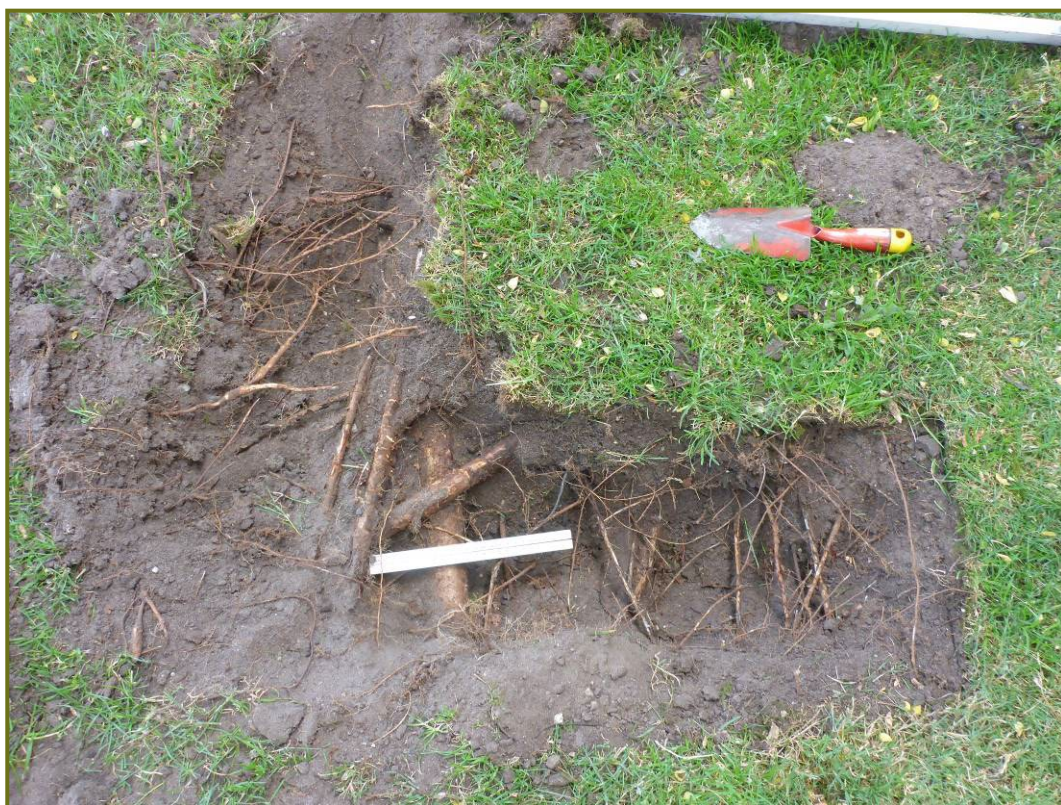
Direct onder het maaiveld is een ondoordringbaar pakket wortels van 0,1 tot 6 cm in diameter aangetroffen.

Afbeelding 23. Profielkuil 2 ondoordringbaar pakket wortels

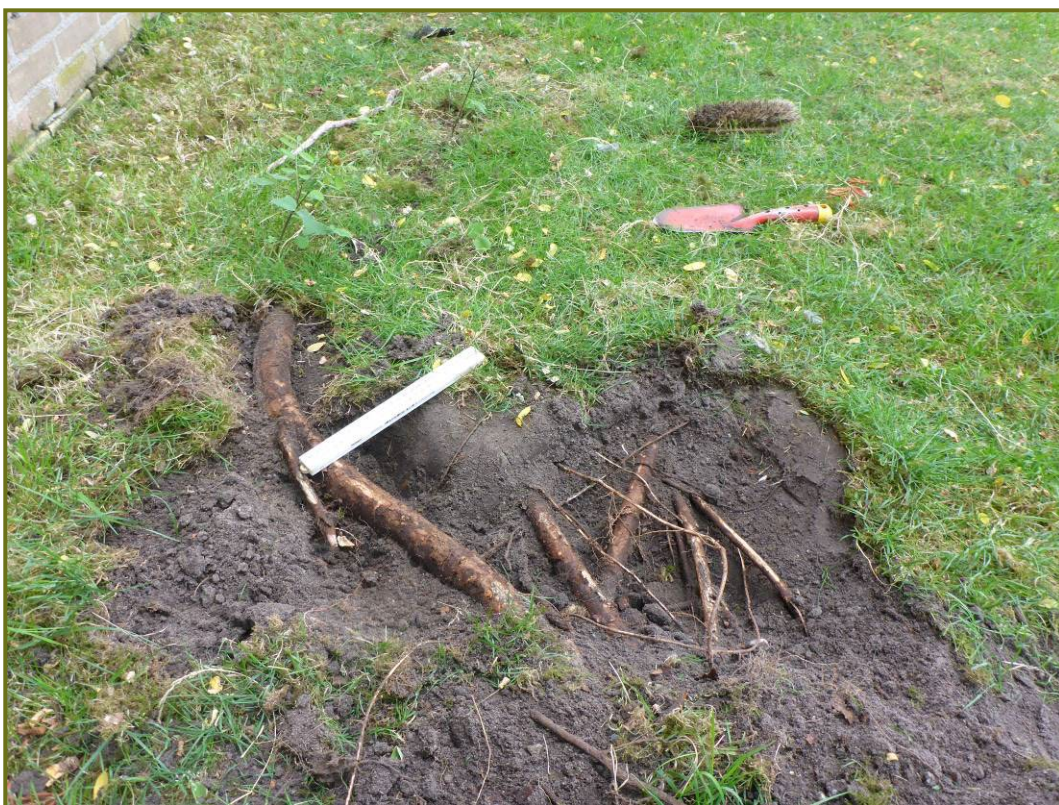
Direct onder het maaiveld is een ondoordringbaar pakket wortels van 0,1 tot 6 cm in diameter aangetroffen.

Afbeelding 25. Profielkuil 3 ondoordringbaar pakket wortels

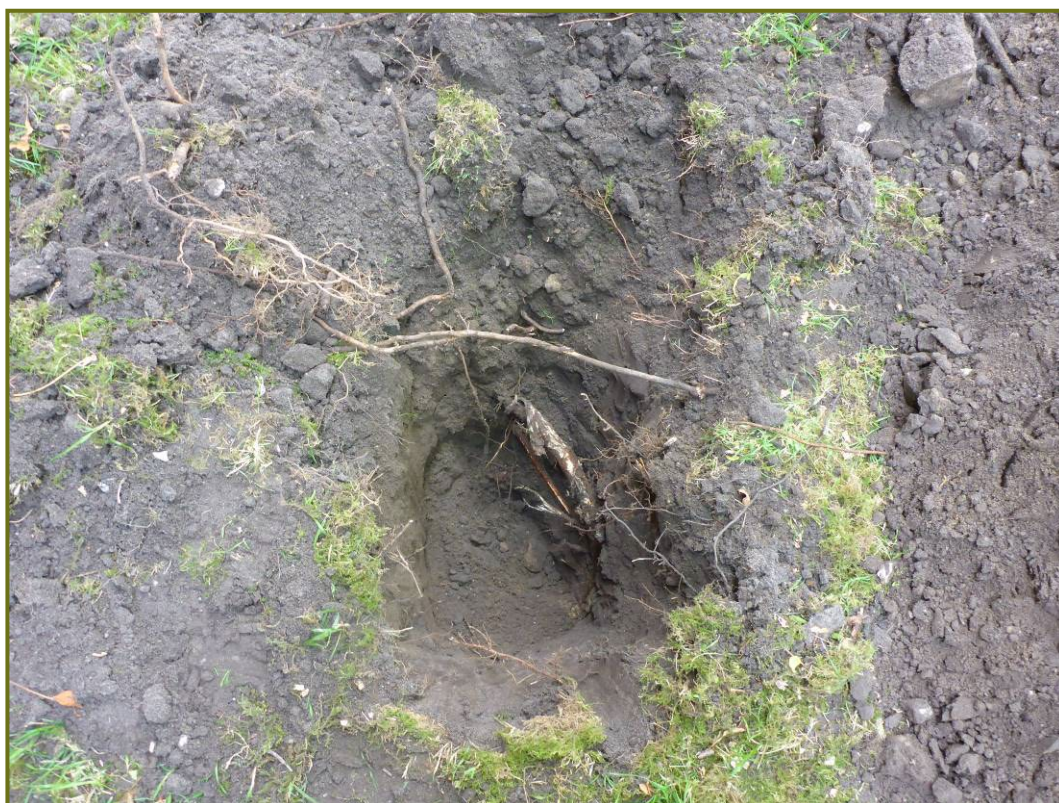
In de profielkuil zijn zowel wortels van lijsterbes 9 als van valse acacia 7 aangetroffen.

Afbeelding 26. Profielkuil 4 wortels van zowel boom 7 als 9

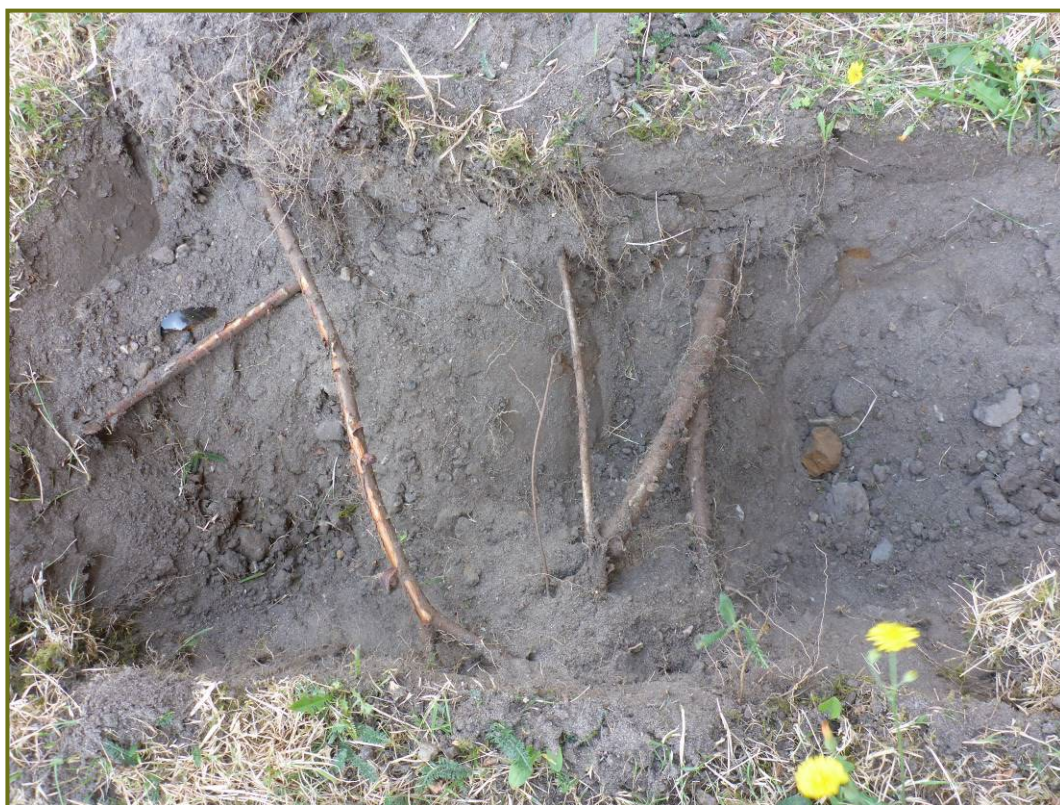
De profielkuil is gegraven circa 1,5 meter om de hoek van het huidige gebouw. De bodem bestaat uit een laag lichtbruin humusarm zand van 20 cm. Direct onder het maaiveld zijn diverse wortels van 0,1 tot 2,5 cm in diameter aangetroffen.

Afbeelding 28. Intensief pakket oppervlakkige wortels

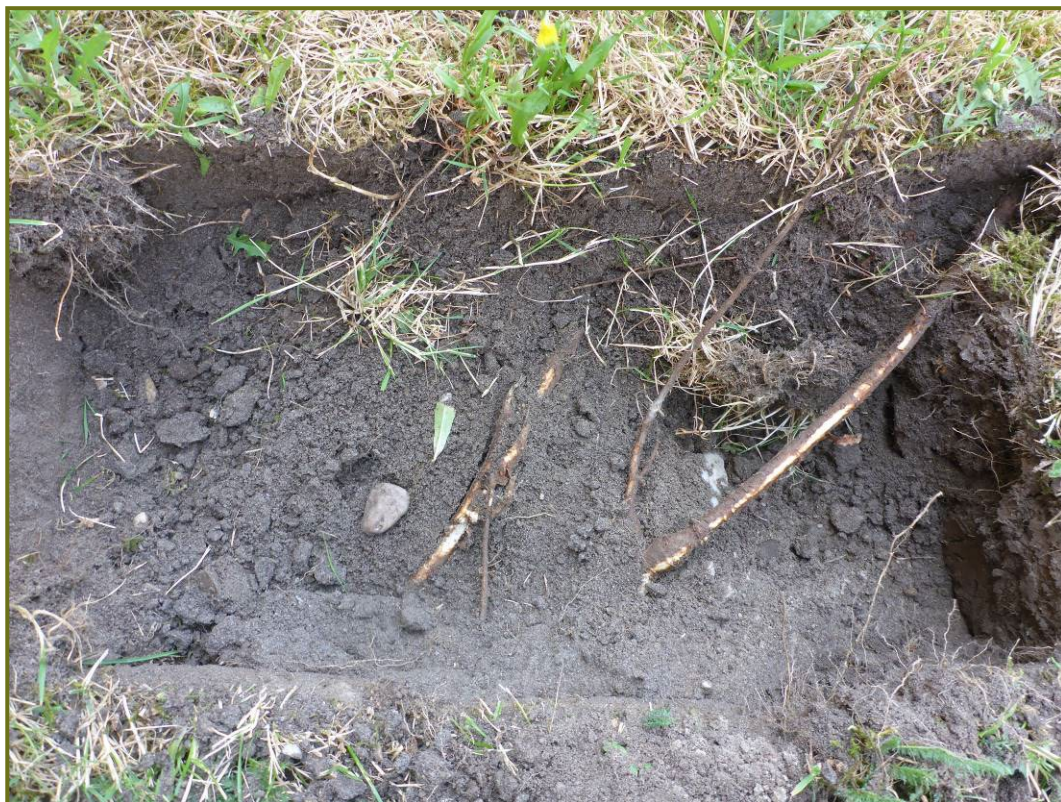
De profielkuil is gegraven circa 6 meter om de hoek van het huidige gebouw. De bodem bestaat uit een laag lichtbruin humusarm zand van 20 cm. Direct onder het maaiveld zijn diverse wortels van 0,1 tot 1,5 cm in diameter aangetroffen.

Afbeelding 29. Intensief pakket oppervlakkige wortels

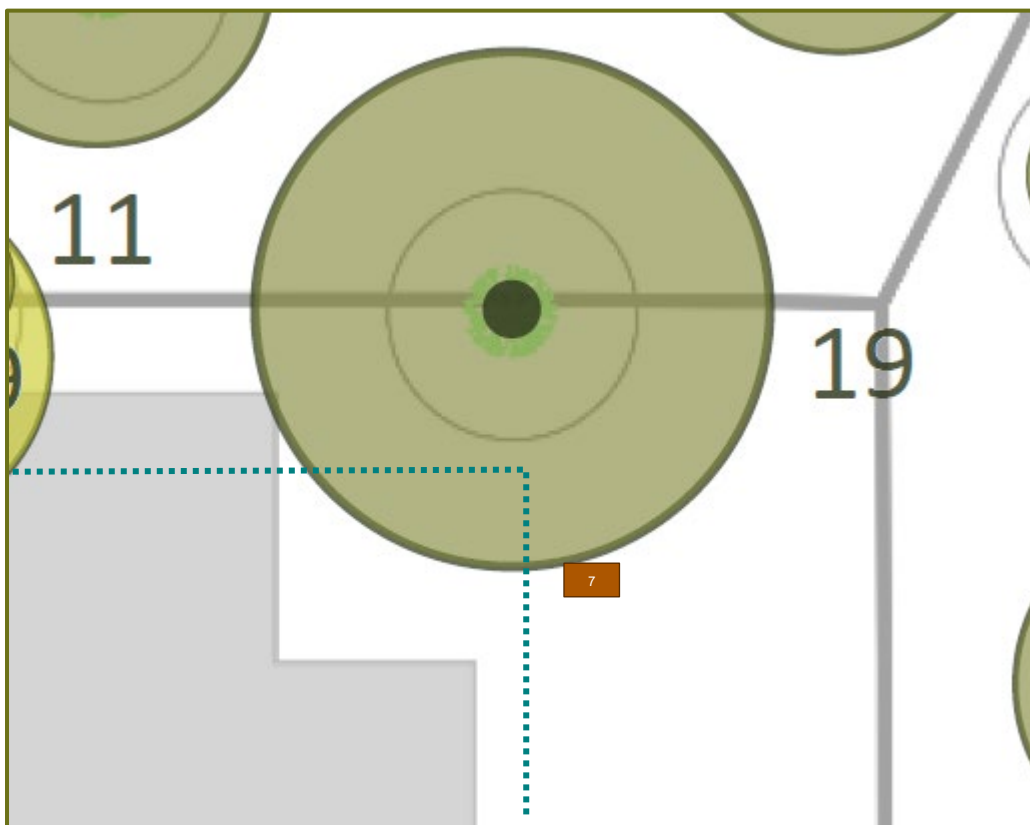
Afbeelding 31. Knelpunten locatie 4

Het oude gebouw, zie blauwe stippellijn, wordt gesloopt. Het nieuwe gebouw komt verder van boom 19.

Het realiseren van het nieuwe gebouw heeft nauwelijks negatieve gevolgen voor de boom. Het gebouw komt verder van de boom af. Het percentage wortelverlies bij de gewone esdoorn 19 is 0 - 5 %. Dit percentage is acceptabel.

Geadviseerd wordt om gewone esdoorn 19 te behouden. Geadviseerd wordt boom 19 te beschermen gedurende de werkzaamheden en de boom te voorzien van extra toekomstige groeiruimte, zie *bijlage 3* en aanbevelingen in *paragraaf 4.3*.

Het slopen van het huidige gebouw en vooral de fundering dient alleen in samenwerking met een European Tree Technician te worden uitgevoerd.

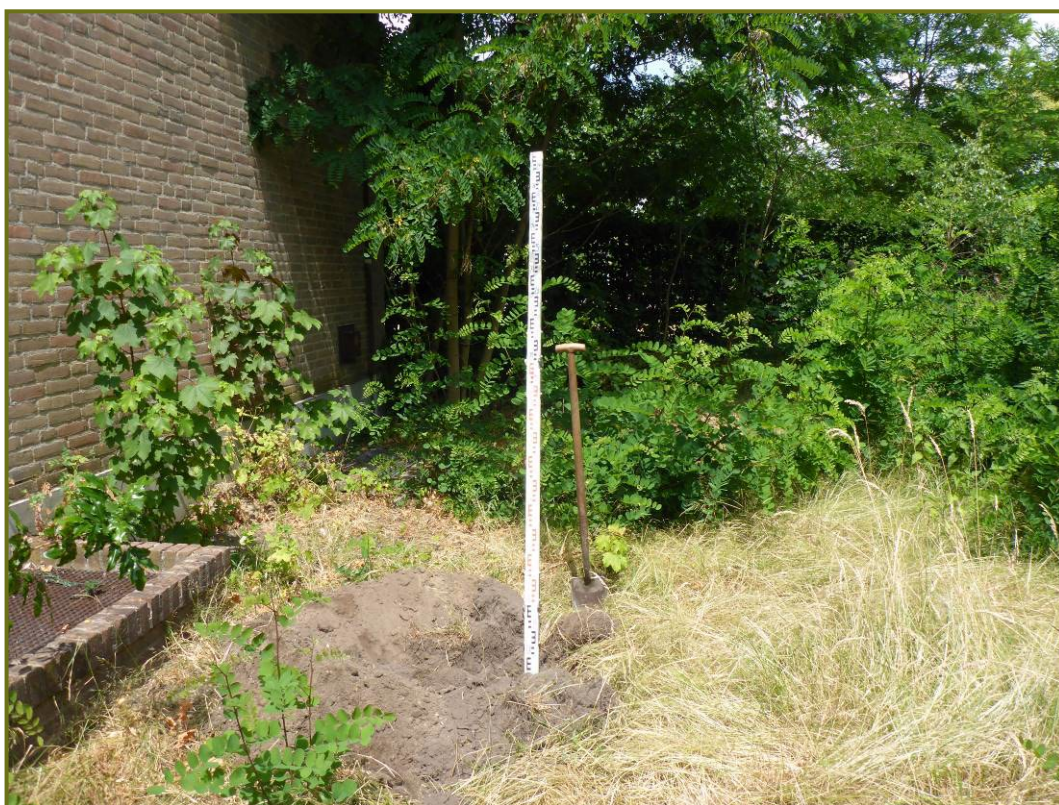
Afbeelding 32. Profielkuil 7

Profielkuil 7 is gegraven op de rand van de kroon van gewone esdoorn 19. Zie bruin vlak in bovenstaande afbeelding. De bodem bestaat uit een laag lichtbruin matig humeus zand van 90 cm. Daaronder is geel grof zand aangetroffen.

Van 30 tot 80 cm beneden maaiveld is de bodem verhoogd verdicht.

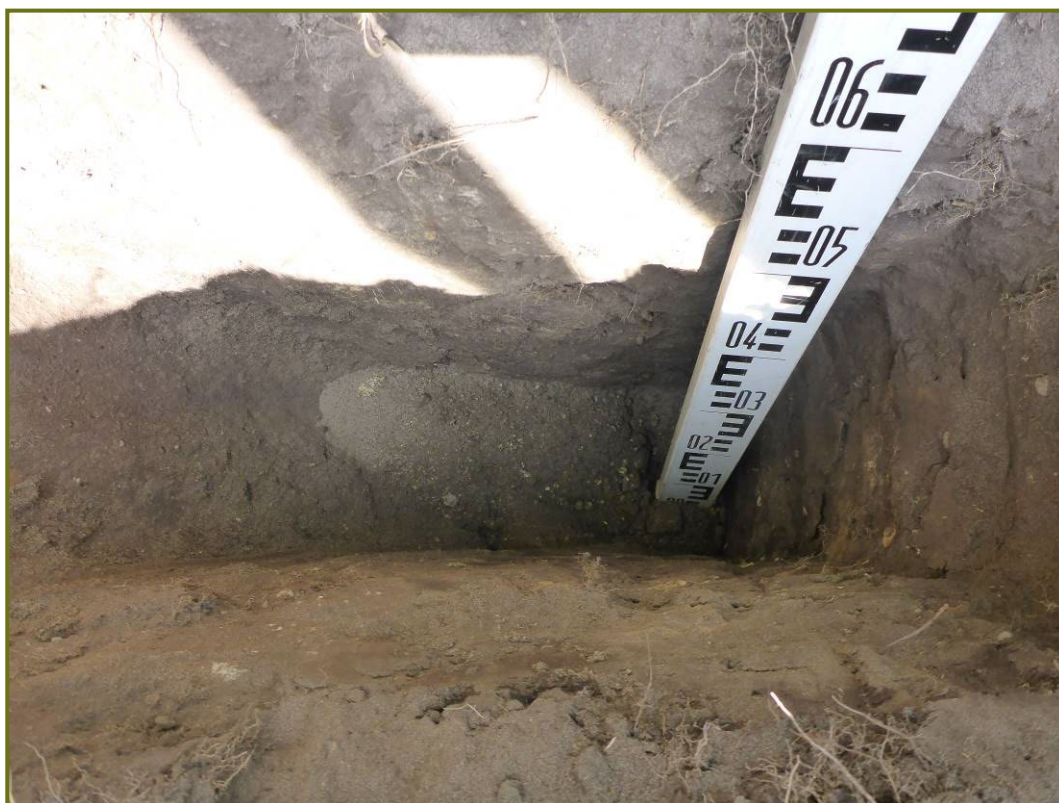
In de profielkuil zijn nauwelijks tot geen wortels aangetroffen. Alleen enkele oppervlakkige wortels van opschot van een reeds gekapte valse acacia.

Afbeelding 33. Nauwelijks tot geen wortels

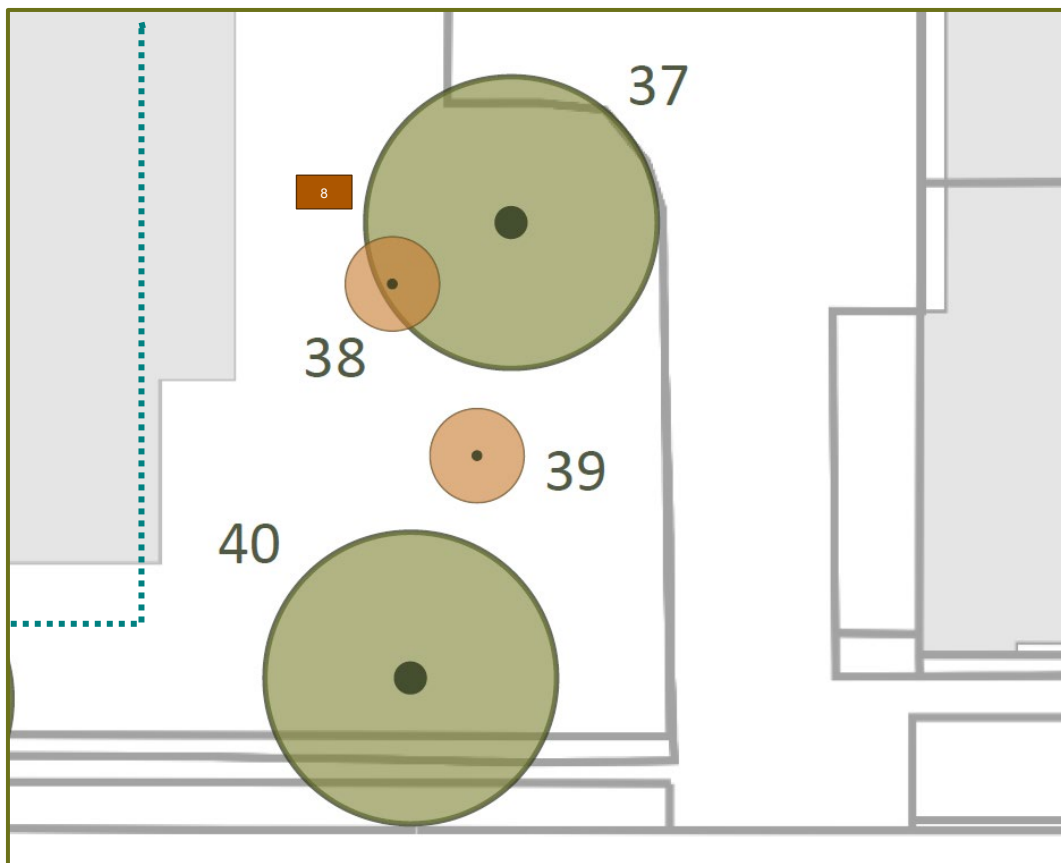
Afbeelding 35. Knelpunten locatie 5

Het oude gebouw, zie blauwe stippellijn, wordt gesloopt. Het nieuwe gebouw komt dichterbij de bomen 37 t/m 40.

Het slopen van het huidige gebouw heeft een beperkte kans op schade aan de wortels en de kronen van de bomen. Het realiseren van het nieuwe gebouw heeft nauwelijks negatieve gevolgen voor de bomen.

Het percentage wortelverlies bij deze bomen is 0 - 5 %. Dit percentage is acceptabel.

Geadviseerd wordt om de bomen 37 en 40 te behouden. Bij een nieuwe inrichting van de openbare ruimte dient de ruimte onder de kroonprojectie en 2 meter daarbuiten onverharde te blijven. Intensief gazon mag niet dichters dan 2 meter uit de stam te worden gesitueerd. Deze ruimte (boomspiegel) dient te worden ingericht met een laag mulch⁵ of een groenblijvende bodembedekker.

Geadviseerd wordt om de berken 38 en 39 met de verminderde conditie te kappen.

Geadviseerd wordt de onverharde groeiruimte van de bomen 37 en 40 te beschermen met bouwhekken gedurende de werkzaamheden.

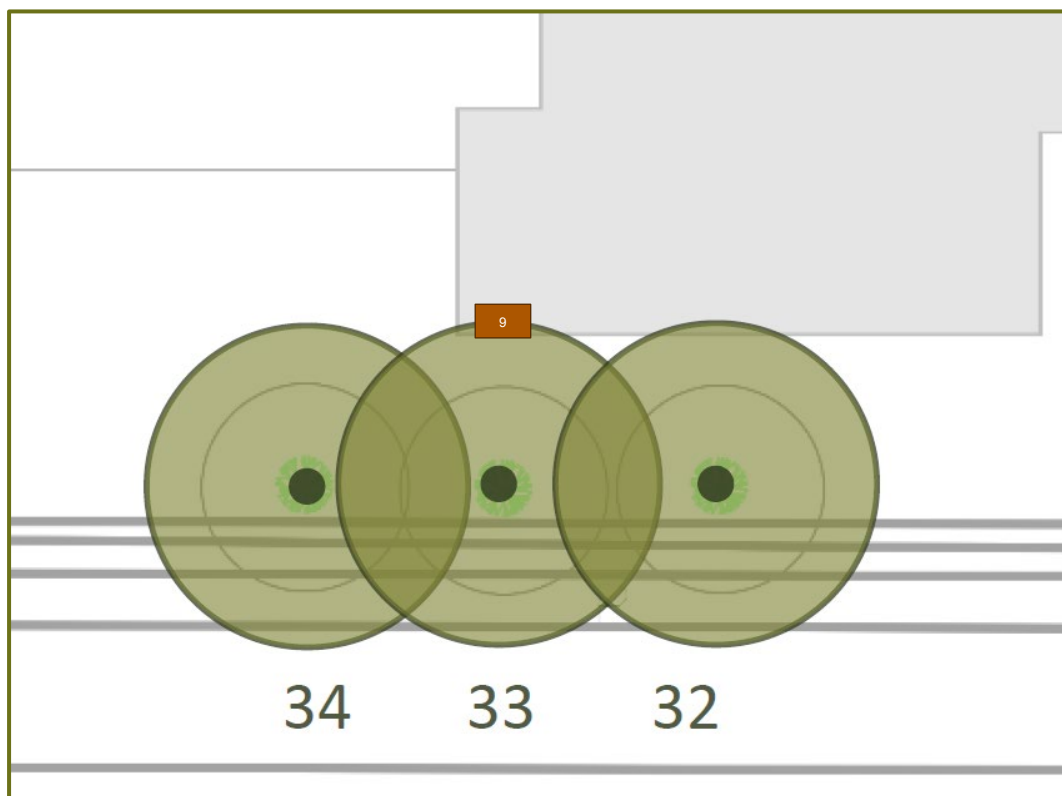
Afbeelding 38. Knelpunten locatie 56

Het nieuwe gebouw komt dicht bij de bomen 32 t/m 34.

Het gebouw komt op korte afstand van de kronen. De kronen reiken tot circa 5,5 meter uit de stam. De kans op schade aan de kronen is hierdoor verhoogd, daar waar ook nog enige werkruimte (steiger e.d.) benodigd is. Het eenzijdig innemen van de kronen met 2-3 meter is vaktechnisch en esthetisch onacceptabel.

Daarbij wordt ook de toekomstige groeiruimte van de Hollandse linden beperkt. Een nieuw gebouw tegen de kronen situeren geeft alleen maar beheerproblemen en verhoogde kosten in de toekomst.

Geadviseerd wordt om de Hollandse linden 32 t/m 34 te behouden. Daarvoor dient het ontwerp te worden aangepast. Het nieuwe gebouw dient verder van de bomen af gesitueerd te worden.

Daarbij wordt geadviseerd de bomen te beschermen gedurende de werkzaamheden en de bomen te voorzien van extra toekomstige groeiruimte, zie *bijlage 3*. Na het zorgvuldig verwijderen van de huidige verharding, dient de groeiplaats tenminste 4-5 meter breed en 1,1 meter diep te worden aangevuld met bomengrond, circa 100 m³.

Het verwijderen van de verharding dient alleen in samenwerking met een European Tree Technician te worden uitgevoerd.

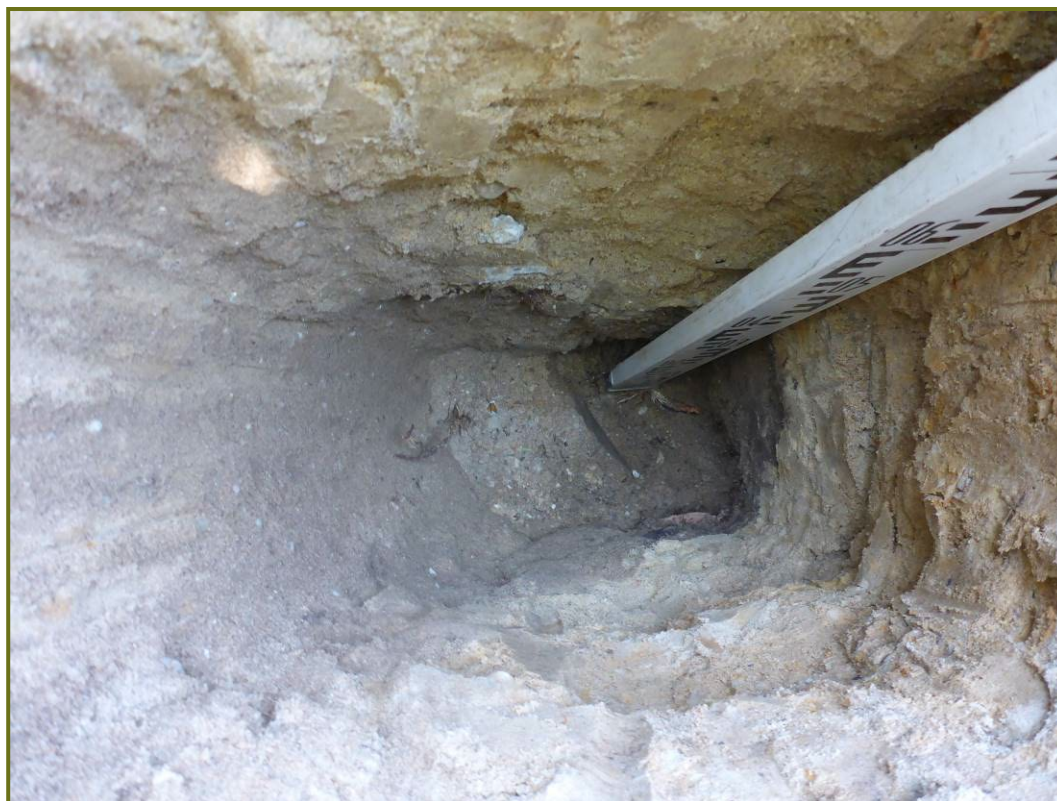
Afbeelding 42. Beworteling vanaf 1 meter beneden maaiveld

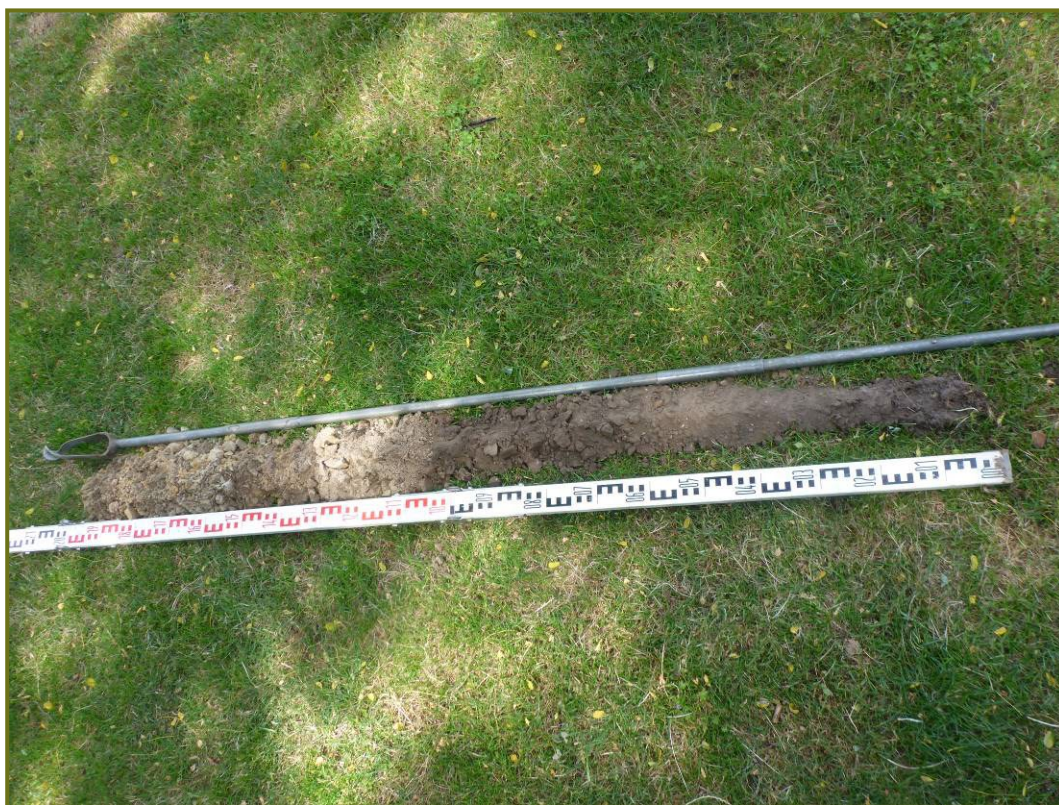
Afbeelding 43. Grondboring

Het bodemprofiel bestaat hier uit een laag lichtbruin matig humeus zand tot 50 cm beneden maaiveld. Vervolgens is donkerbruin humeus zand aangetroffen tot 110 cm beneden maaiveld. Vanaf 110 cm is wit zand aangetroffen.

Verdeeld in het bodemprofiel zijn met name in de bovenste 110 cm fijne haarwortels aangetroffen. In het gele zand worden nauwelijks tot geen wortels aangetroffen.

Langdurige bronnering binnen het groeiseizoen van maart tot en met oktober kan gevolgen hebben voor de bomen. Grondwater kan verder wegzakken waardoor ook de vochtvoorraad in de bodem dieper wegzakt. Dit kan leiden tot ernstige wortelschade of zelfs sterfte van de bomen.
