**Rapportage asbestinventarisatie  
conform certificatieschema asbestinventarisatie en asbestverwijdering**

**Projectnummer: 224-GHe6-ai**

**De 3 stallen en afdak aan de Helenaveenseweg 6 te Grashoek**

Versie : 2  
Datum onderzoek : 4 juni 2024  
Datum rapportage : 10 juni 2024  
Rapportage geldig tot : 10 juni 2027

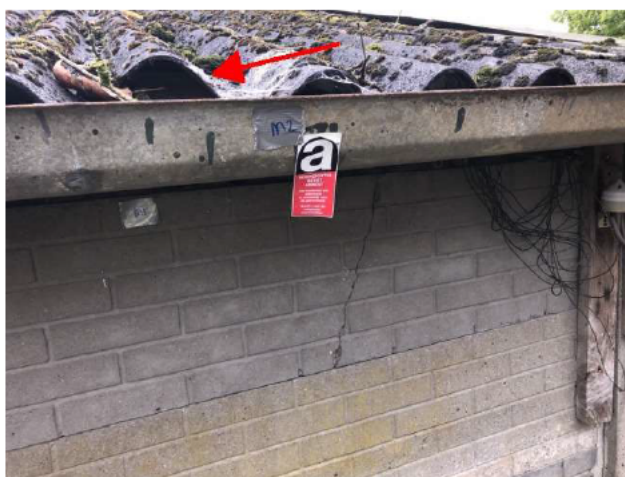
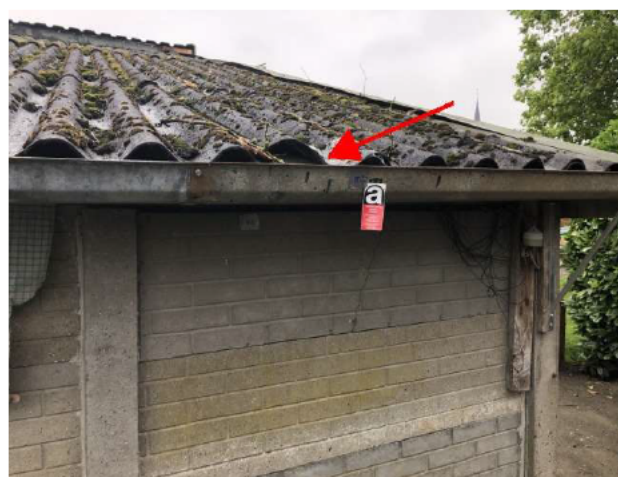
**Toepassing 2: Golfplaten dakbedekking**

| Locatie | Dak stal 1 | Verdieping | begane grond |
| Monstercode | M2 | Soort materiaal | cement |
| Asbesthoudend | ja | Asbestsoort | Chrysotiel |
| Analysecertificaat | STL.207013 | Percentage | 10-15% |
| Hechtgebondenheid | hechtgebonden | Beschadiging | licht |
| Hoeveelheid | 852 m <sup>2</sup> | Bevestiging | geschroefd |
| Bereikbaarheid | goed | Risicoklasse | 2 buitensanering |

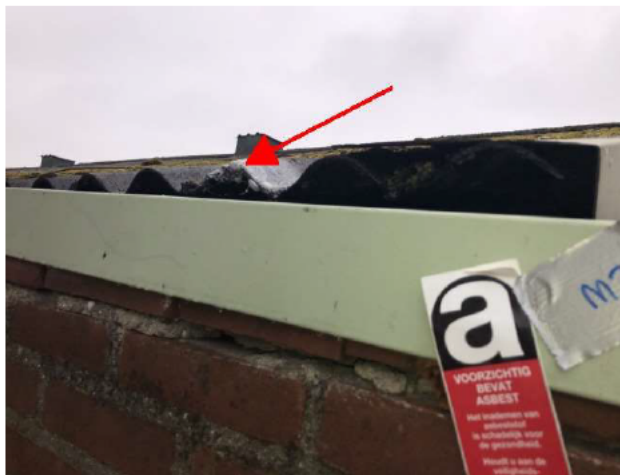
**Toepassing 3: Golfplaten dakbedekking**

| <b>Locatie</b> | Dak stal 3 | <b>Verdieping</b> | begane grond |
| <b>Monstercode</b> | M3 | <b>Soort materiaal</b> | cement |
| <b>Asbesthoudend</b> | ja | <b>Asbestsoort</b> | Chrysotiel |
| <b>Analysecertificaat</b> | STL.207013 | <b>Percentage</b> | 10-15% |
| <b>Hechtgebondenheid</b> | hechtgebonden | <b>Beschadiging</b> | licht |
| <b>Hoeveelheid</b> | 1075 m <sup>2</sup> | <b>Bevestiging</b> | geschroefd |
| <b>Bereikbaarheid</b> | goed | <b>Risicoklasse</b> | 2 buitensanering |

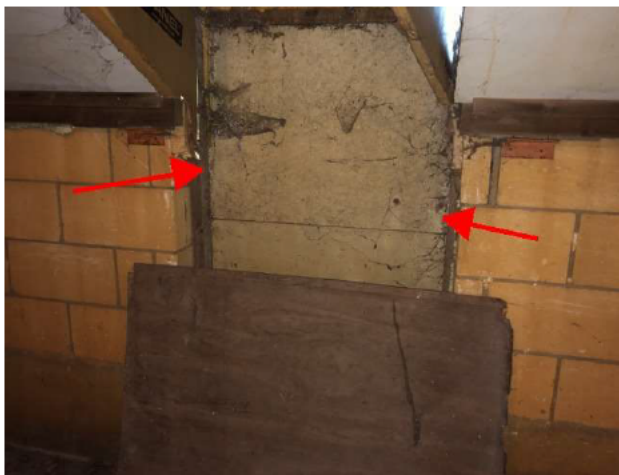
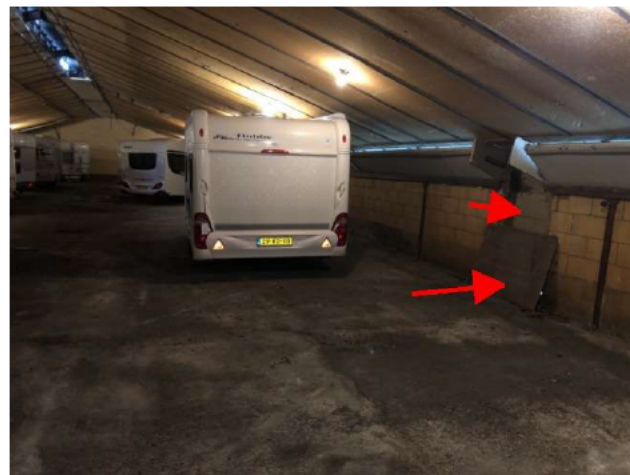
**Toepassing 5: Vlakke plaat**

| <b>Locatie</b> | Op deur stal 1 | <b>Verdieping</b> | begane grond |
| <b>Monstercode</b> | M1-3 | <b>Soort materiaal</b> | cement |
| <b>Asbesthoudend</b> | ja | <b>Asbestsoort</b> | Chrysotiel |
| <b>Analysecertificaat</b> | STL.207013 | <b>Percentage</b> | 2-5% |
| <b>Hechtgebondenheid</b> | hechtgebonden | <b>Beschadiging</b> | licht |
| <b>Hoeveelheid</b> | 1 stuks | <b>Bevestiging</b> | gespijkerd |
| <b>Bereikbaarheid</b> | goed | <b>Risicoklasse</b> | 1 buitensanering |

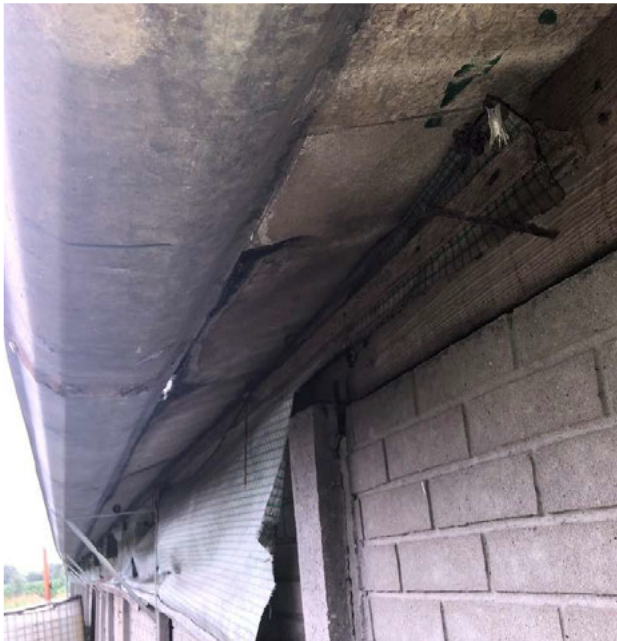
Aftimmering bij goten, onder golfplaten

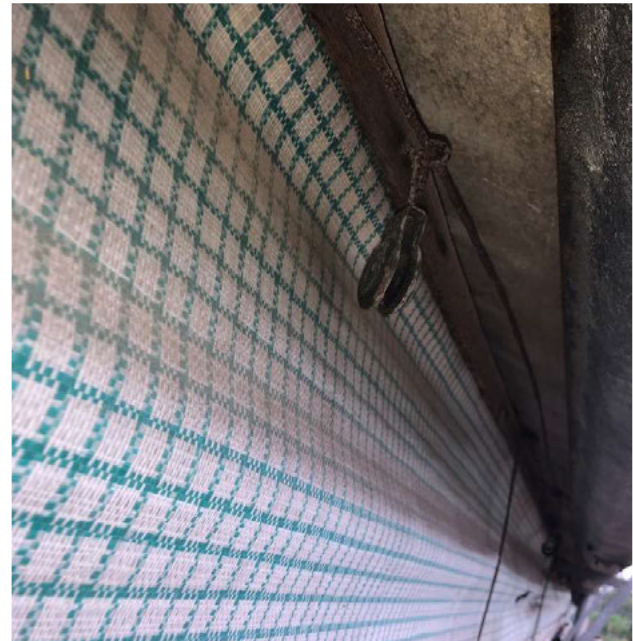
Aftimmering bij goten, onder golfplaten

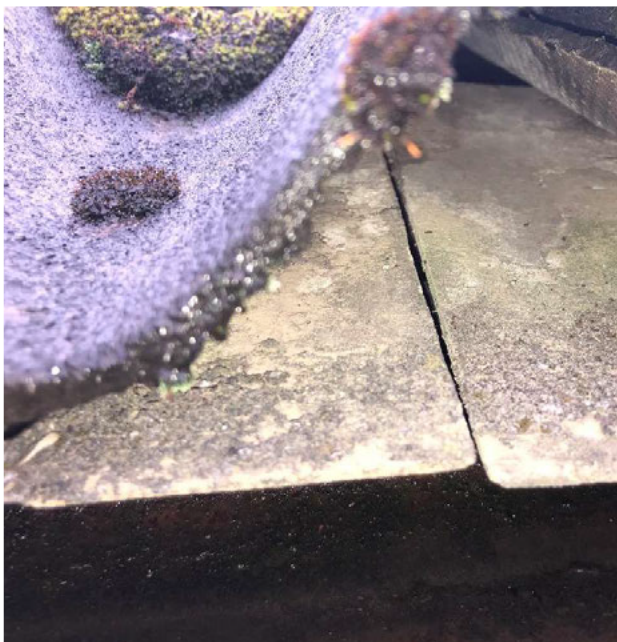
Aftimmering bij goten, onder golfplaten

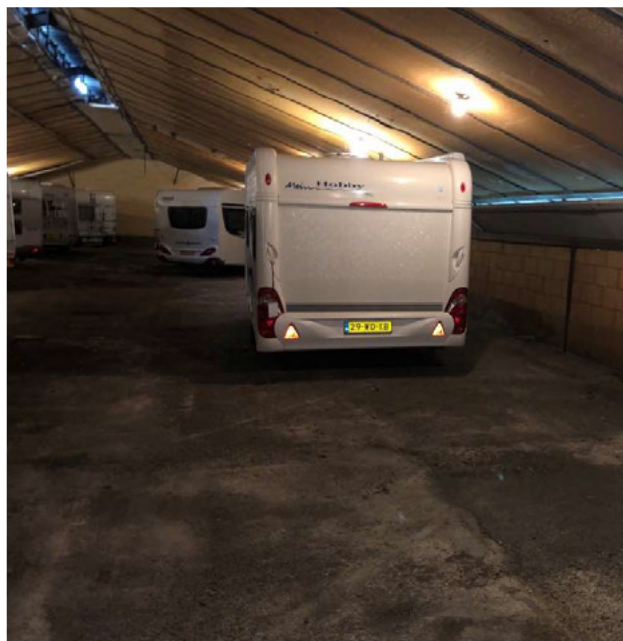
Golfplaten langs stal 1, vlakke platen op deur

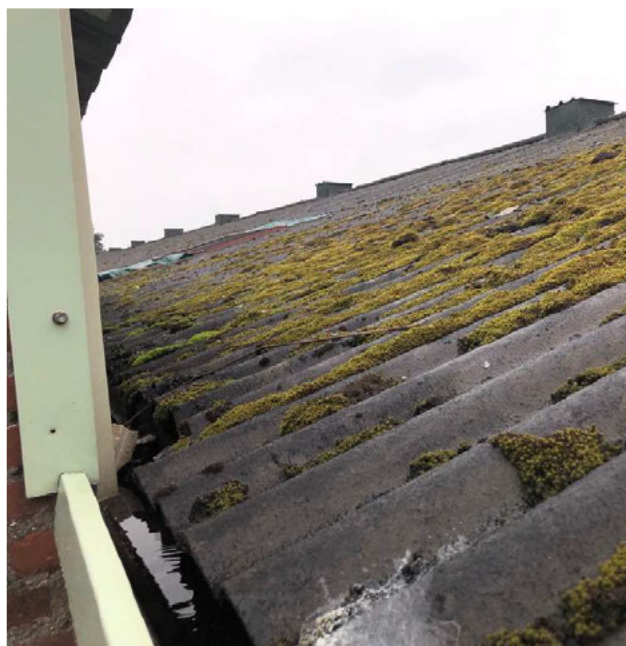
Dakvlak stal 3 + kokers

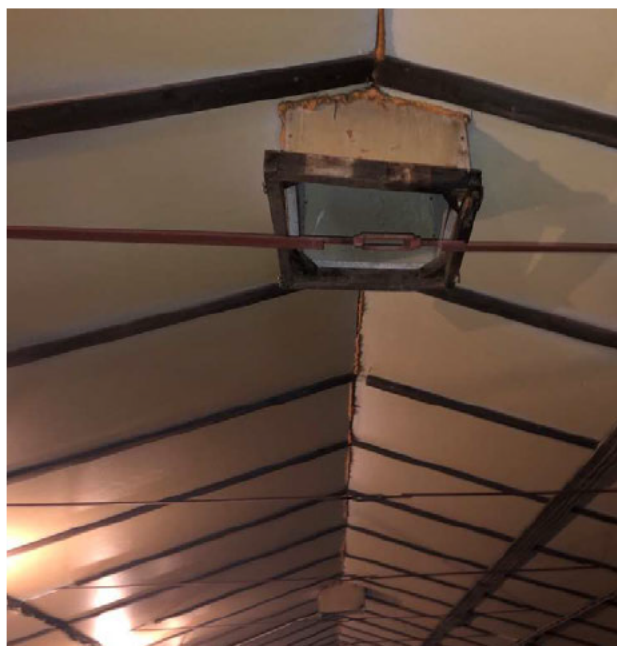
Binnenzijde stal 3, kokers

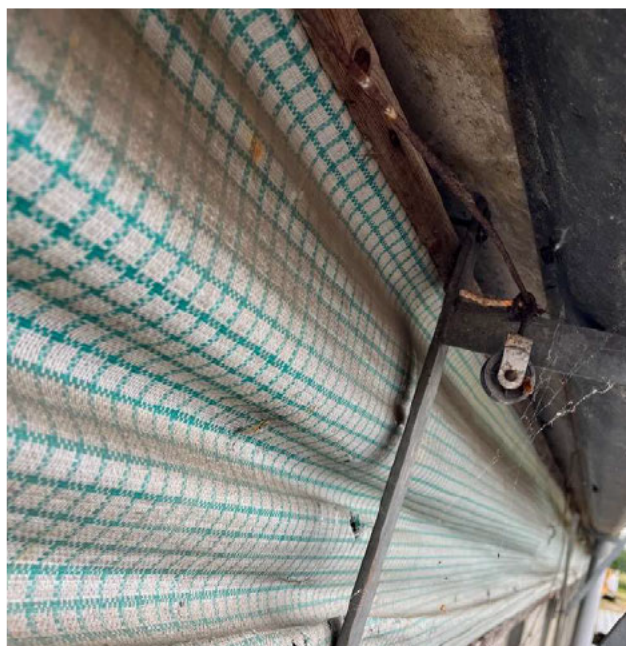
Versie 2; aftimmering bij goten, onder golfplaten

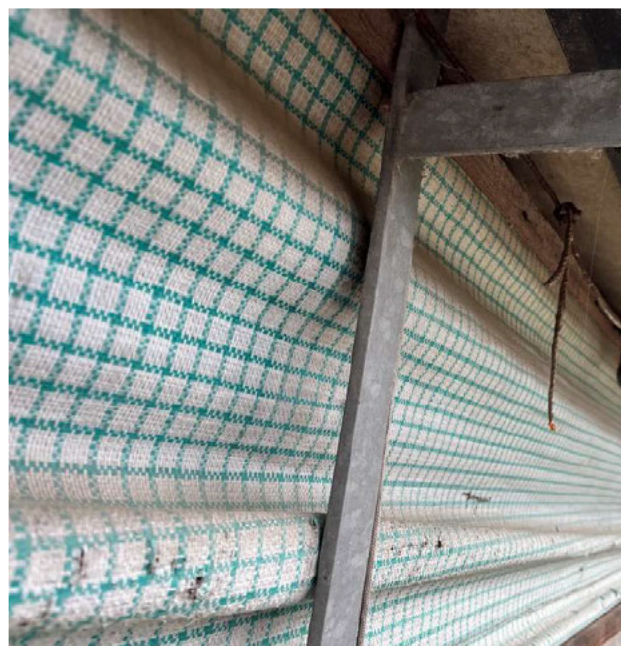
Versie 2; aftimmering bij goten, onder golfplaten

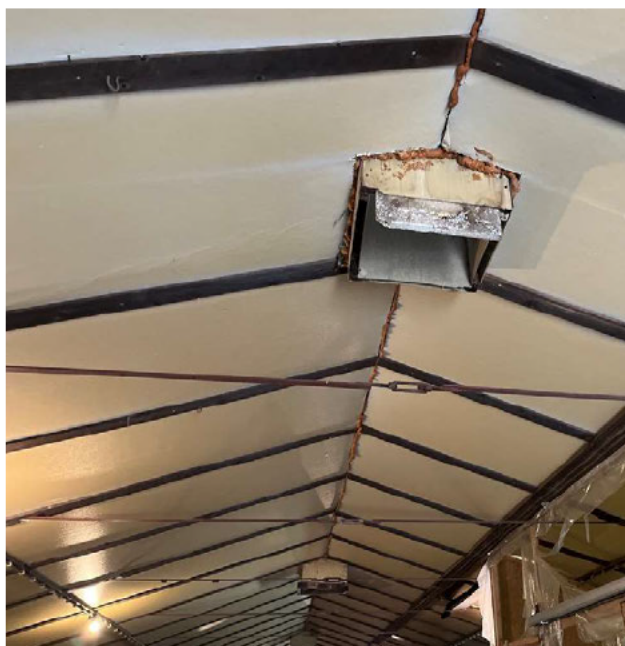
Versie 2; binnenzijde stal 3, kokers

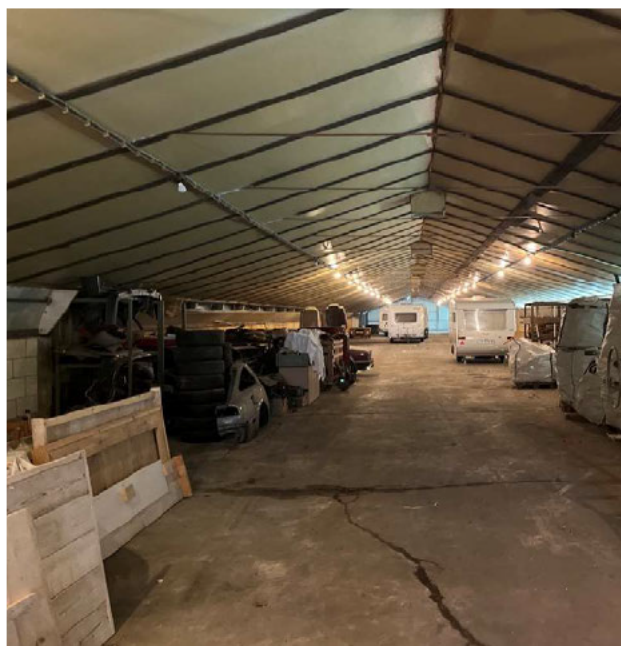
Versie 2; binnenzijde stal 3, kokers
