## ASBESTINVENTARISATIE

Een schuur  
**Roomweg (ong.)**  
**Grashoek**  
kenmerk HMB B.V.: 24302501K

kenmerk HMB B.V.: 24302501K

24302501K

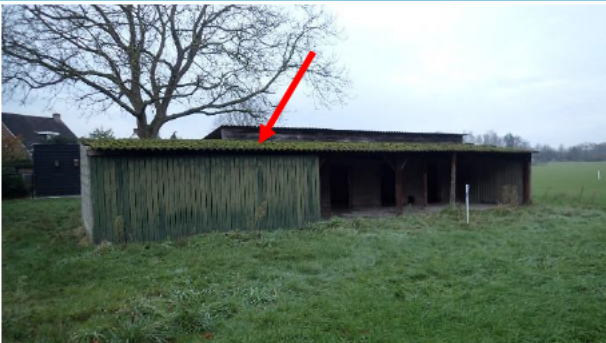
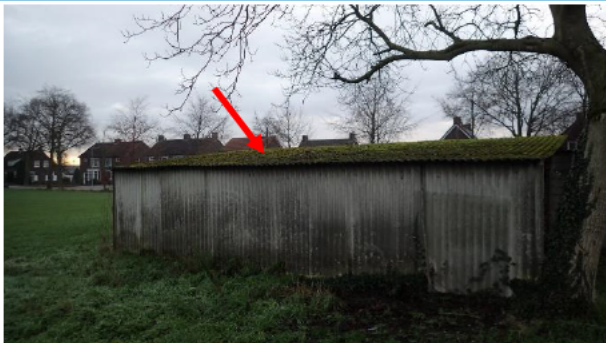
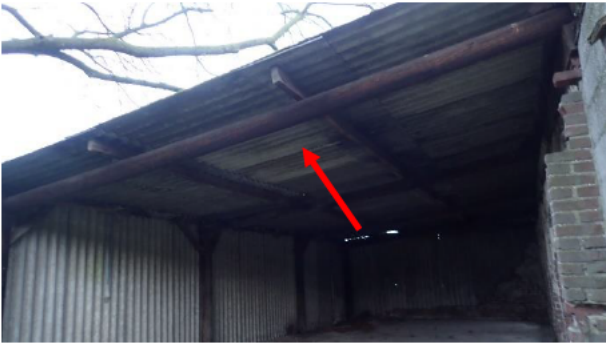
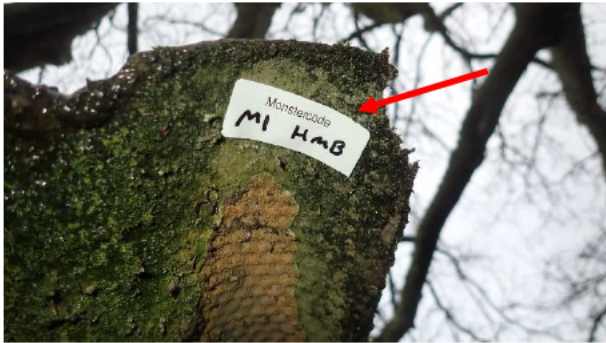
| <b>Broncode</b> | <b>M1-golfplaat</b> |

| Plaats van voorkomen | dak schuur |
| Hoeveelheid | +/- 120 m <sup>2</sup> |
| Percentage en type asbest | 10-15% chrysotiel |
| Beschadiging | licht |
| Verwering | licht |
| Risicoklasse verwijdering | 2 |

| Verwijdering | werkgebied afzetten en markeren, demontage |
| Aanbevelingen | Gezien de mate van beschadiging/verwering zijn emissie van asbestvezels of actuele risico's niet aanwezig. Wanneer het materiaal niet gesaneerd wordt, wordt geadviseerd beheersmaatregelen te nemen om beschadiging te voorkomen. |

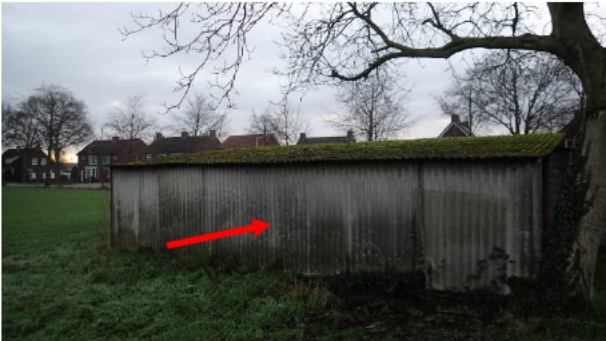
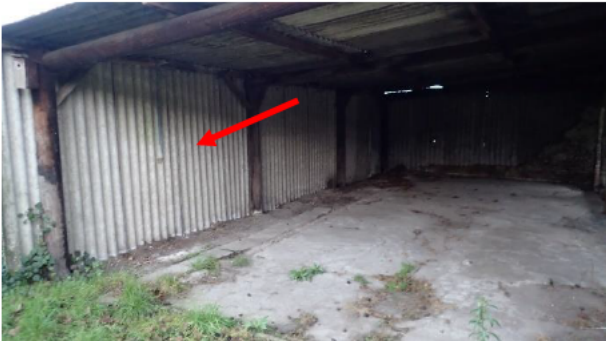
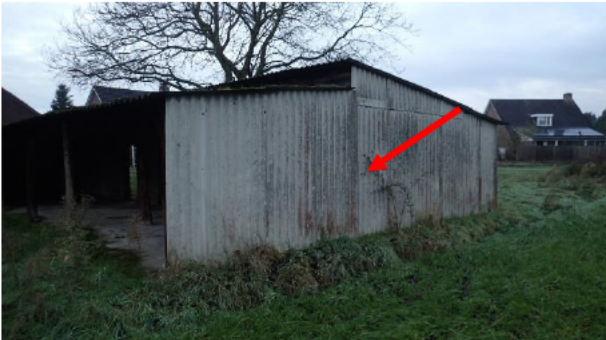
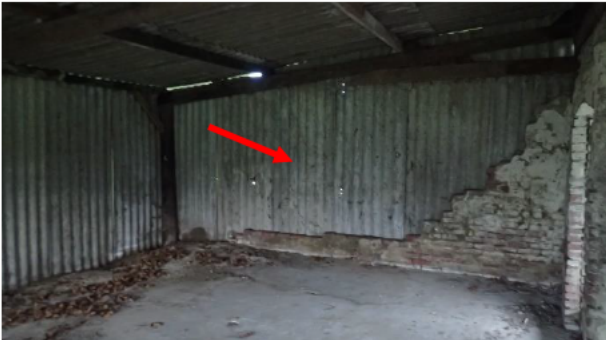
| <b>Broncode</b> | <b>M1a-golfplaat</b> |

| Plaats van voorkomen | wanden schuur |
| Hoeveelheid | +/- 50 m <sup>2</sup> |
| Percentage en type asbest | 10-15% chrysotiel |
| Beschadiging | licht |
| Verwerking | licht |
| Risicoklasse verwijdering | 2 |

| Verwijdering | werkgebied afzetten en markeren, demontage |
| Aanbevelingen | Gezien de mate van beschadiging/verwerking zijn emissie van asbestvezels of actuele risico's naar verwachting niet aanwezig. Wanneer het materiaal niet gesaneerd wordt, wordt geadviseerd beheersmaatregelen te nemen om beschadiging te voorkomen. |

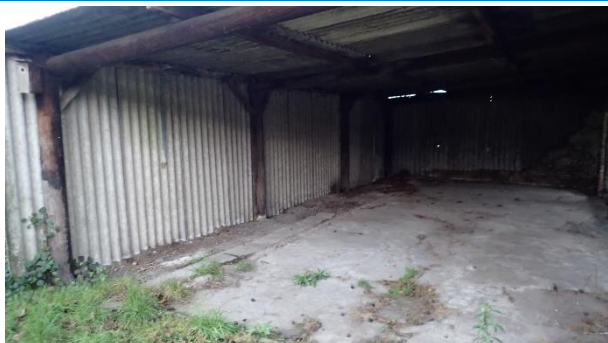
In de schuur geen verdachte materialen aanwezig

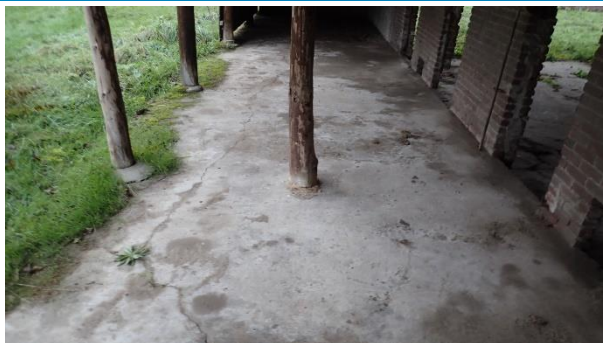
In de schuur geen verdachte materialen aanwezig

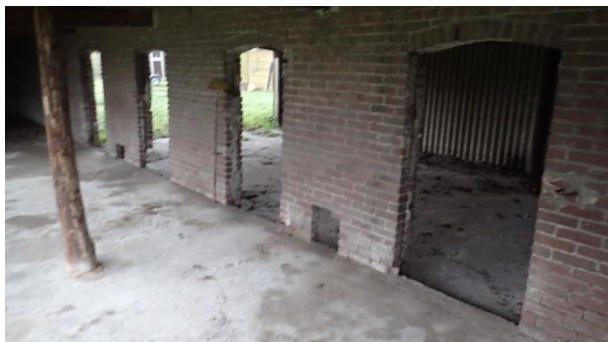
In de schuur geen verdachte materialen aanwezig

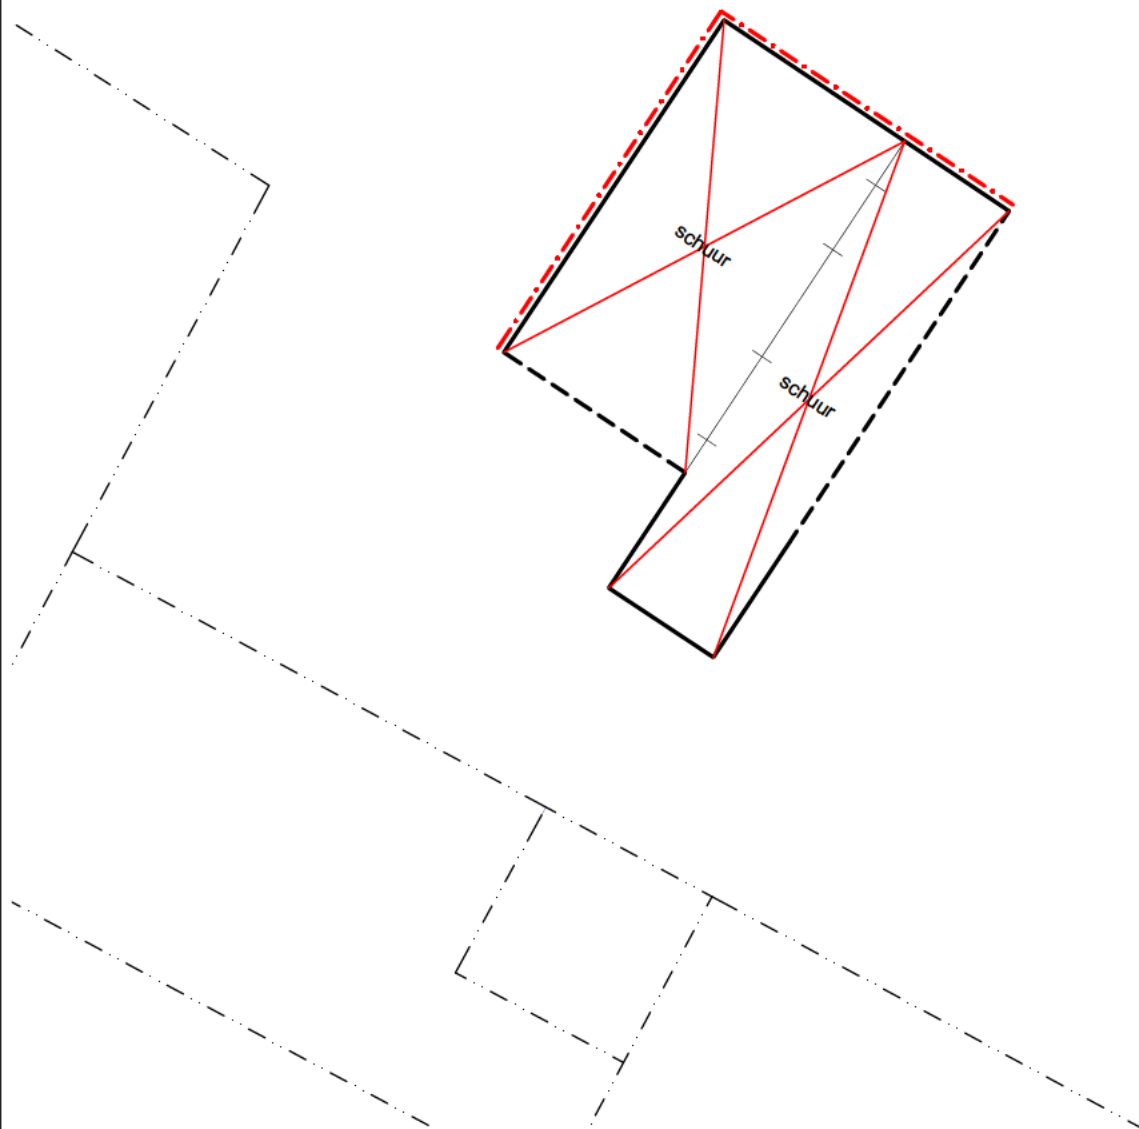
| Omschrijving (bouwlaag):<br>Plattegrond schuur | | | |

Asbesthoudend golfplaten dak (M1 golfplaat)
-

Wandbeplating asbesthoudend (M1a golfplaat)
