Stallen aan de Helenaveenseweg 6, Grashoek  
In opdracht van: AVM b.v.  
Datum uitgifte inspectierapport: 31/01/2025

| Inspectierapport | | |
|---|---|---|
| Inspectie rapportnummer | 7076.1 | <div>NEN 2990:2020+C1<br/>(nl)<br/><small>Lucht - Eindbeoordeling na asbestverwijdering</small></div> <div><br/><small>Stalen inspecties</small></div> |

**Eindoordeel: Het inspectiegebied is visueel GOEDGEKEURD. Het geïnspecteerde gebied kan ZONDER asbest-beschermingsmiddelen worden betreden.**

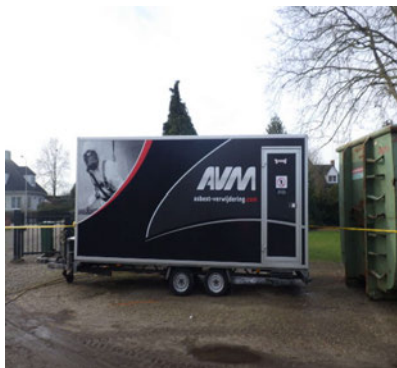
Deco-unit en vuile ruimte visueel akkoord

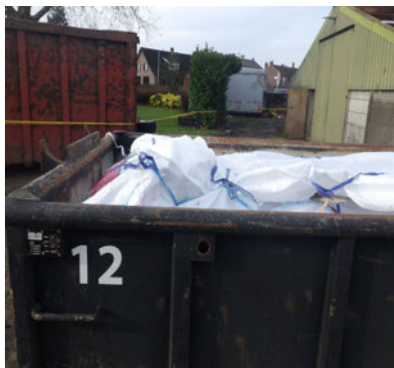
Platenzak (in container) visueel akkoord

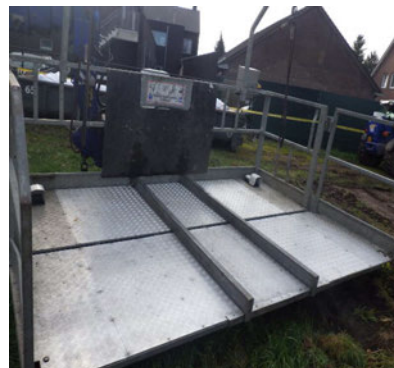
Werkbak visueel akkoord

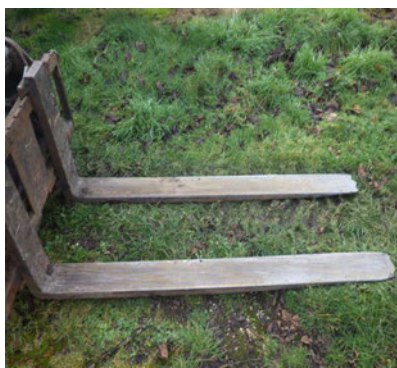
Shovel lepels visueel akkoord

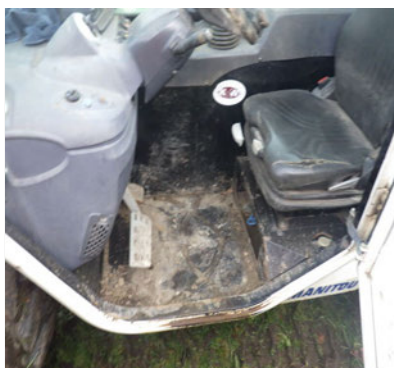
Shovel visueel akkoord

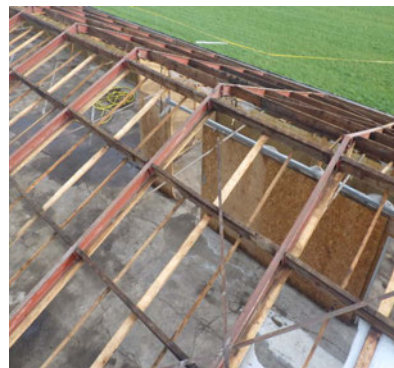
Foto 3 B / Verwijderde bron M2

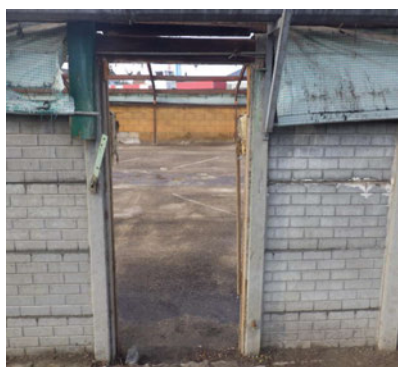
Foto 3 E / Verwijderde bron M 1-3

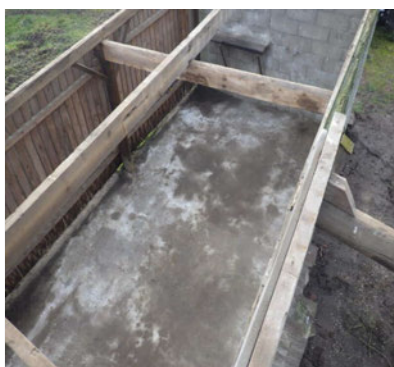
Foto 3 A / Verwijderde bron M 1-1

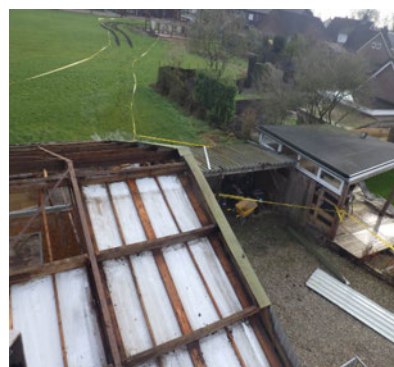
Foto 3 C / Verwijderde bron M 3

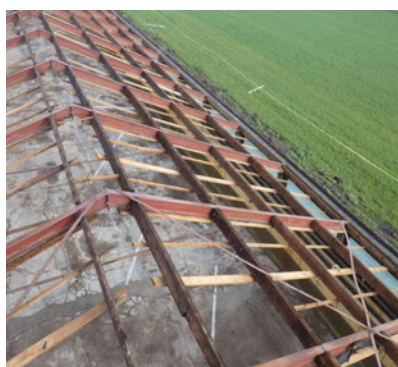
Foto 3 D / Verwijderde bron M 1-2

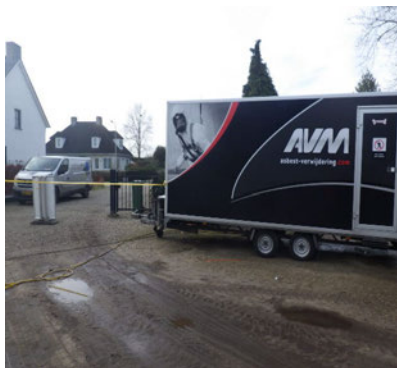
Deco-unit en vuile ruimte visueel akkoord

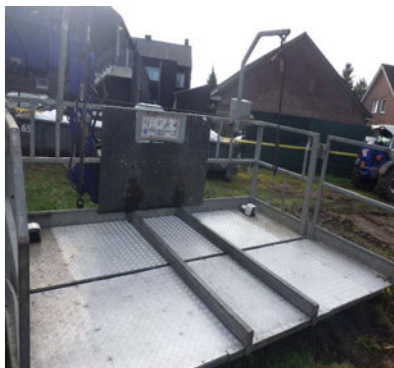
Werkbak visueel akkoord

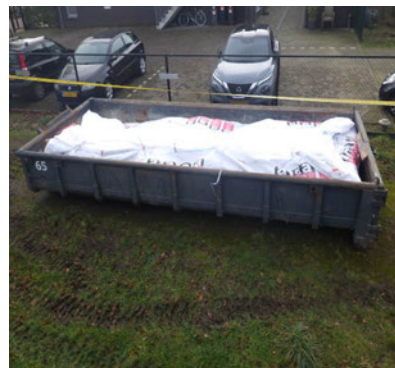
Platenzak (in container) visueel akkoord

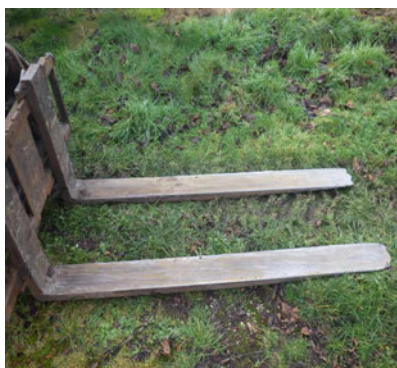
Shovel lepels visueel akkoord

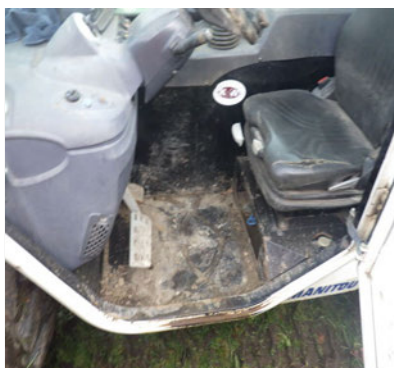
Shovel visueel akkoord

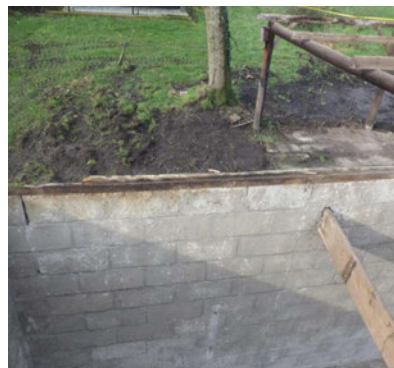
Foto 3 B / Verwijderde bron M-1A

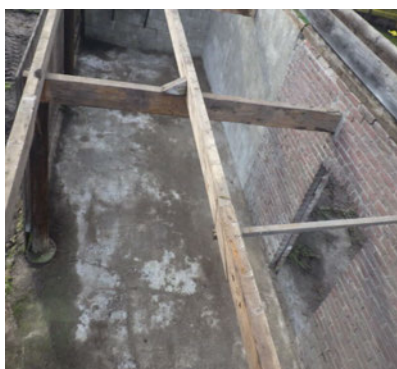
Foto 3 B / Verwijderde bron M-1
