Stallen aan de Helenaveenseweg 6, Grashoek  
In opdracht van: AVM b.v.  
Datum uitgifte inspectierapport: 31/01/2025

| Inspectierapport | | |
|---|---|---|
| Inspectie rapportnummer | 7076.1 | |
| Schema / Methode | Eindcontrole na verwijdering van asbesthoudende materialen conform NEN 2990:2020+C1 | |

**Eindoordeel: Het inspectiegebied is visueel GOEDGEKEURD. Het geïnspecteerde gebied kan ZONDER asbest-beschermingsmiddelen worden betreden.**

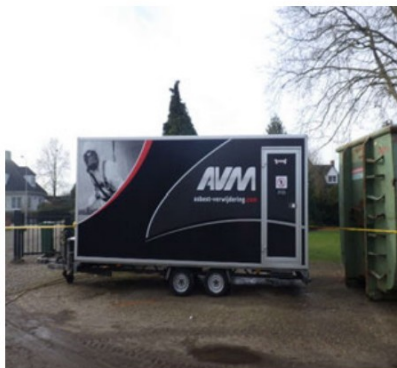
Deco-unit en vuile ruimte visueel akkoord

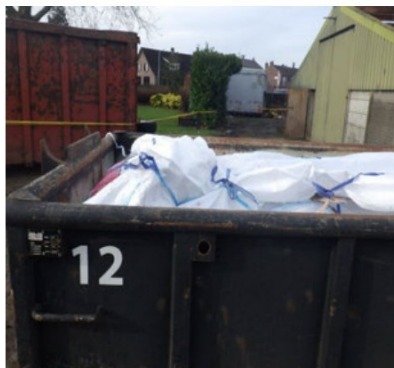
Platenzak (in container) visueel akkoord

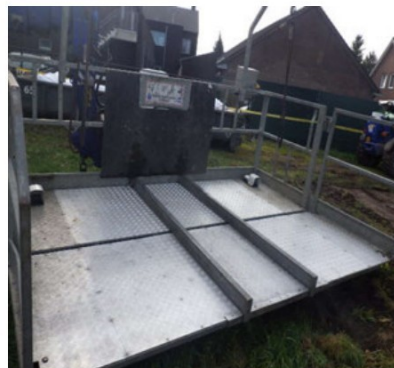
Werkbak visueel akkoord

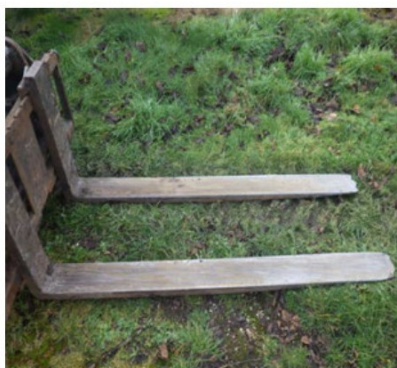
Shovel lepels visueel akkoord

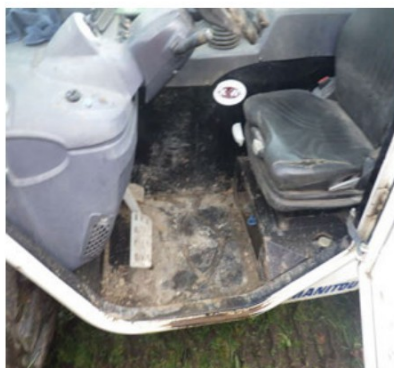
Shovel visueel akkoord

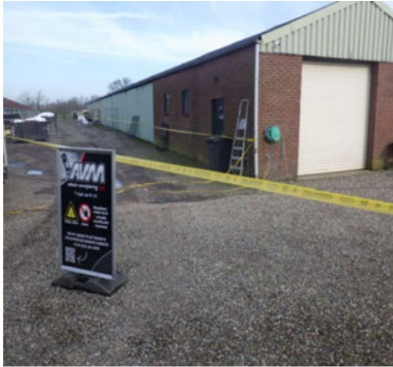
Foto 1 / Toegang werkgebied

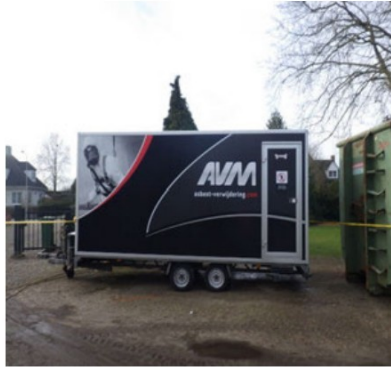
Foto 2 / Opstelling deco-unit

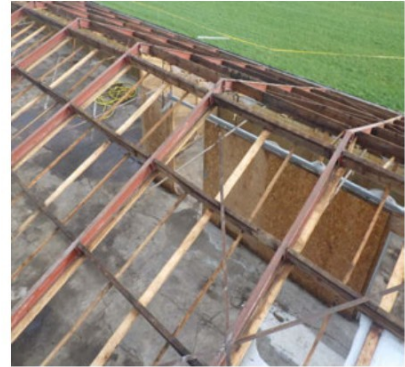
Foto 3 B / Verwijderde bron M2

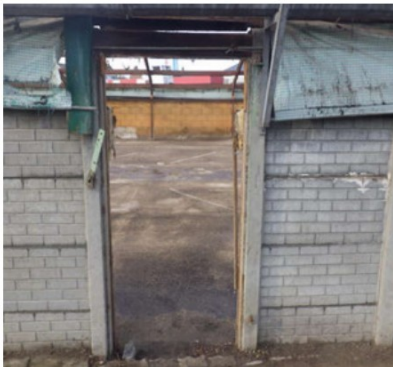
Foto 3 E / Verwijderde bron M 1-3

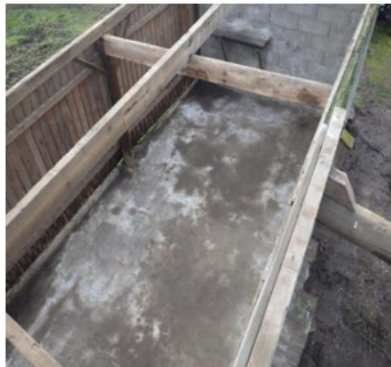
Foto 3 A / Verwijderde bron M 1-1

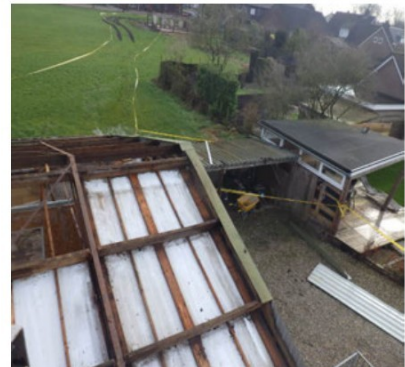
Foto 3 C / Verwijderde bron M 3

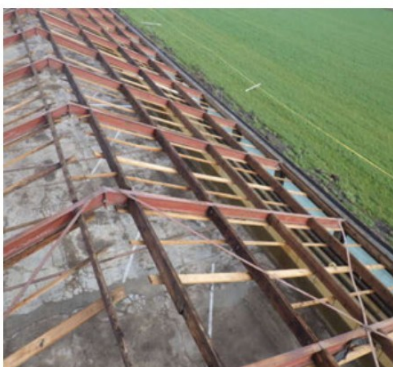
Foto 3 D / Verwijderde bron M 1-2

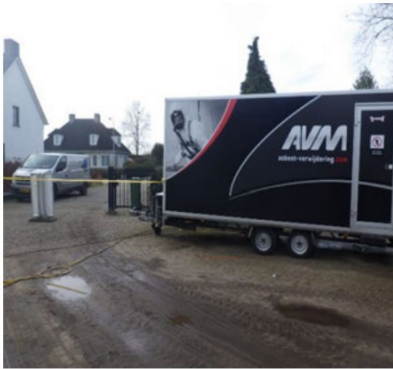
Deco-unit en vuile ruimte visueel akkoord

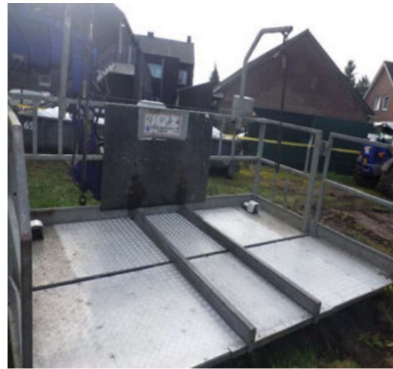
Werkbak visueel akkoord

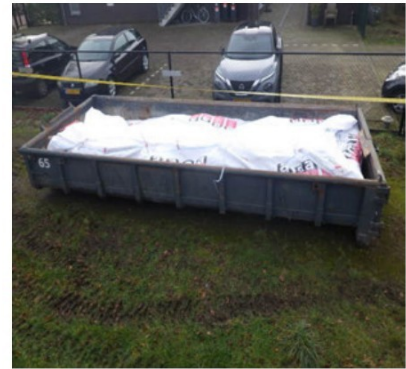
Platenzak (in container) visueel akkoord

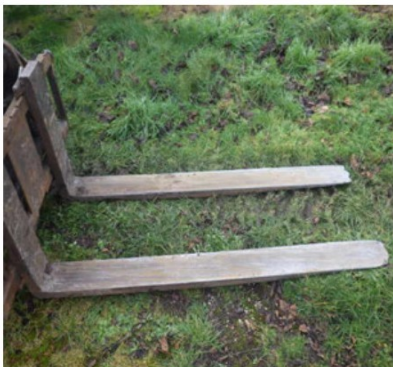
Shovel lepels visueel akkoord

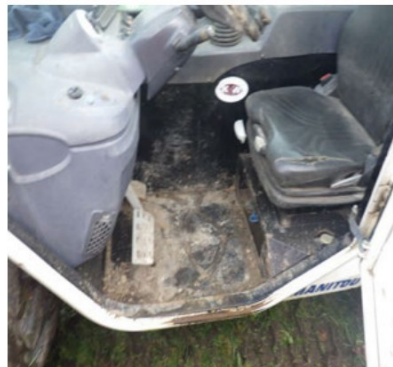
Shovel visueel akkoord

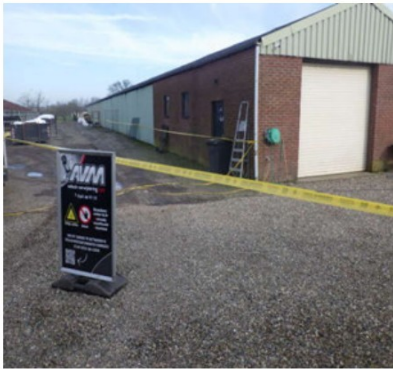
Foto 1 / Toegang werkgebied

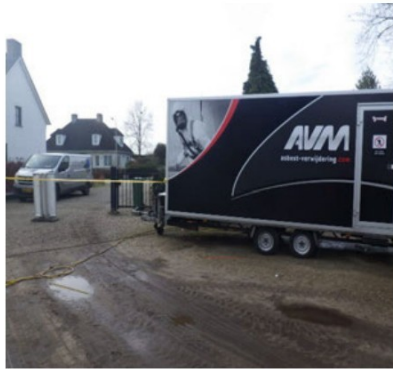
Foto 2 / Opstelling deco-unit

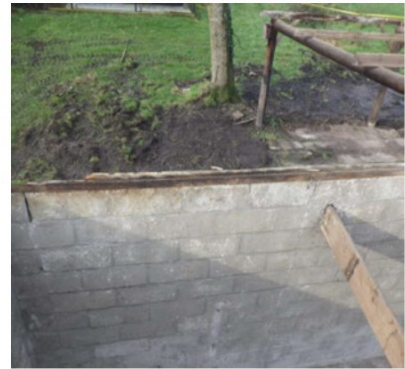
Foto 3 B / Verwijderde bron M-1A

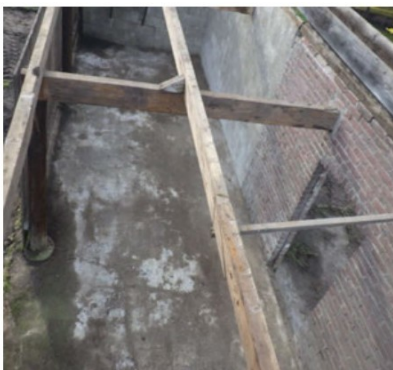
Foto 3 B / Verwijderde bron M-1
