**Rapportage asbestinventarisatie  
conform certificatieschema asbestinventarisatie en asbestverwijdering**

**Projectnummer: 224-GHe6-ai**

**De 3 stallen en afdak aan de Helenaveenseweg 6 te Grashoek**

Versie : 2  
Datum onderzoek : 4 juni 2024  
Datum rapportage : 10 juni 2024  
Rapportage geldig tot : 10 juni 2027

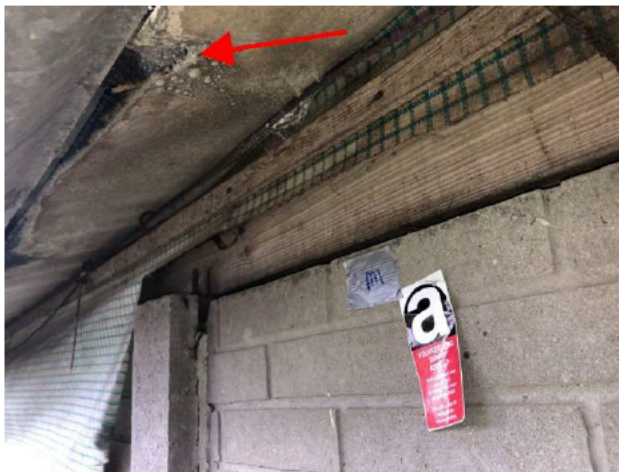
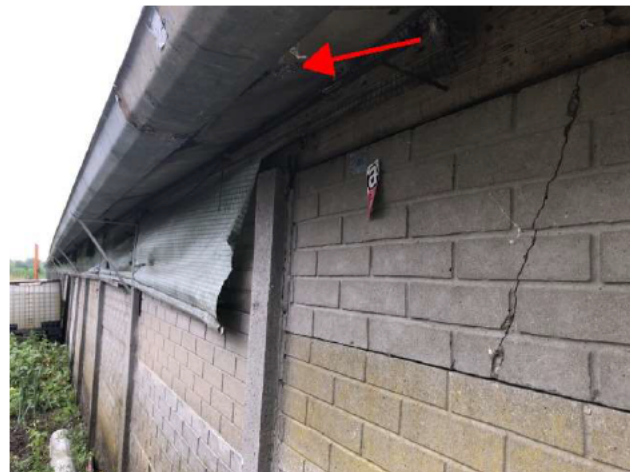
**Toepassing 1: Vlakke plaat**

| <b>Locatie</b> | Aftimmering bij goten, onder golfplaten stal 1 | <b>Verdieping</b> | begane grond |
| <b>Monstercode</b> | M1-1 | <b>Soort materiaal</b> | cement |
| <b>Asbesthoudend</b> | ja | <b>Asbestsoort</b> | Chrysotiel |
| <b>Analysecertificaat</b> | STL.207013 | <b>Percentage</b> | 2-5% |
| <b>Hechtgebondenheid</b> | hechtgebonden | <b>Beschadiging</b> | licht |
| <b>Hoeveelheid</b> | 94 m <sup>1</sup> | <b>Bevestiging</b> | gespijkerd |
| <b>Bereikbaarheid</b> | goed | <b>Risicoklasse</b> | 2 buitensanering |

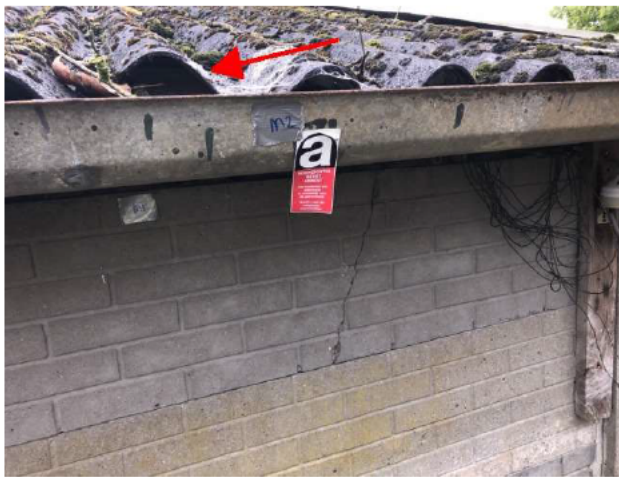
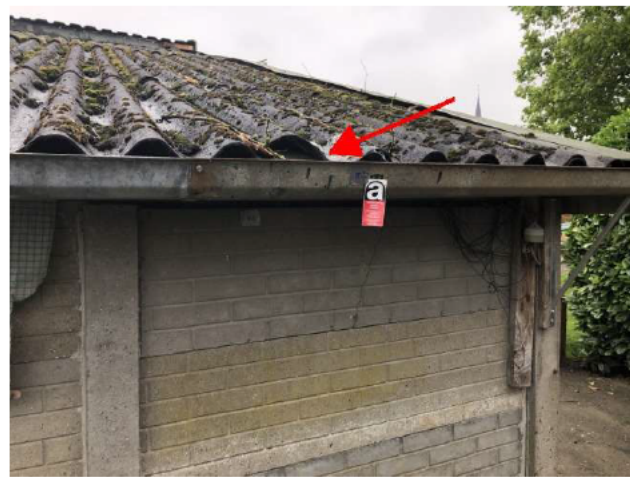
**Toepassing 2: Golfplaten dakbedekking**

| <b>Locatie</b> | Dak stal 1 | <b>Verdieping</b> | begane grond |
| <b>Monstercode</b> | M2 | <b>Soort materiaal</b> | cement |
| <b>Asbesthoudend</b> | ja | <b>Asbestsoort</b> | Chrysotiel |
| <b>Analysecertificaat</b> | STL.207013 | <b>Percentage</b> | 10-15% |
| <b>Hechtgebondenheid</b> | hechtgebonden | <b>Beschadiging</b> | licht |
| <b>Hoeveelheid</b> | 852 m <sup>2</sup> | <b>Bevestiging</b> | geschroefd |
| <b>Bereikbaarheid</b> | goed | <b>Risicoklasse</b> | 2 buitensanering |

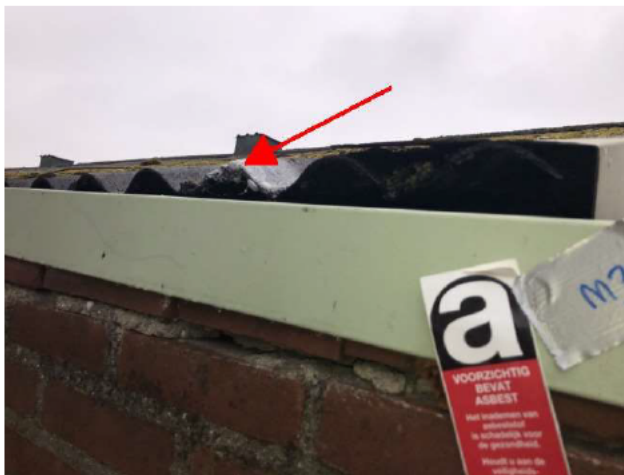
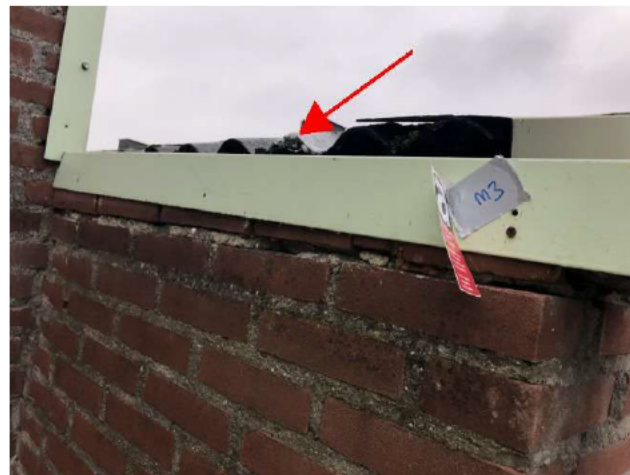
**Toepassing 3: Golfplaten dakbedekking**

| <b>Locatie</b> | Dak stal 3 | <b>Verdieping</b> | begane grond |
| <b>Monstercode</b> | M3 | <b>Soort materiaal</b> | cement |
| <b>Asbesthoudend</b> | ja | <b>Asbestsoort</b> | Chrysotiel |
| <b>Analysecertificaat</b> | STL.207013 | <b>Percentage</b> | 10-15% |
| <b>Hechtgebondenheid</b> | hechtgebonden | <b>Beschadiging</b> | licht |
| <b>Hoeveelheid</b> | 1075 m <sup>2</sup> | <b>Bevestiging</b> | geschroefd |
| <b>Bereikbaarheid</b> | goed | <b>Risicoklasse</b> | 2 buitensanering |

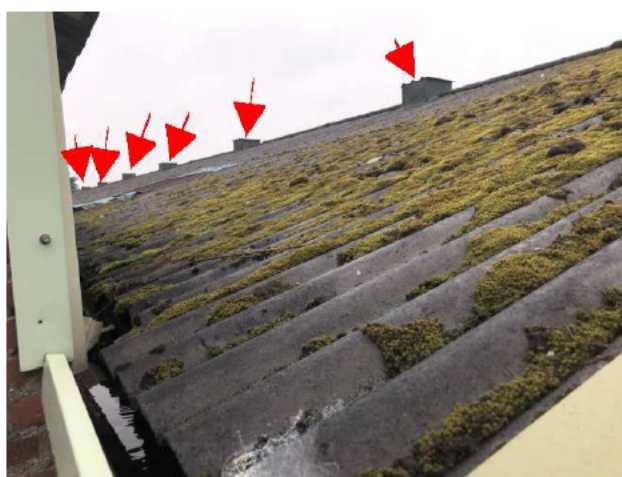
### Toepassing 4: Vlakke plaat

| Locatie | Kokers op stal 3 | Verdieping | begane grond |
| Monstercode | M1-2 | Soort materiaal | cement |
| Asbesthoudend | ja | Asbestsoort | Chrysotiel |
| Analysecertificaat | STL.207013 | Percentage | 2-5% |
| Hechtgebondenheid | hechtgebonden | Beschadiging | licht |
| Hoeveelheid | 10 stuks | Bevestiging | gespijkerd |
| Bereikbaarheid | goed | Risicoklasse | 2 buitensanering |

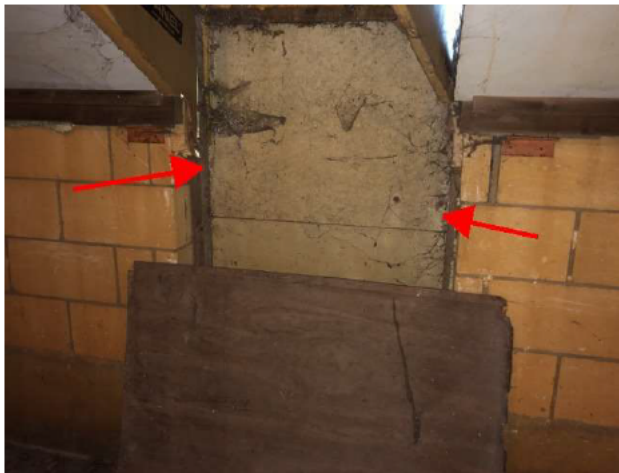
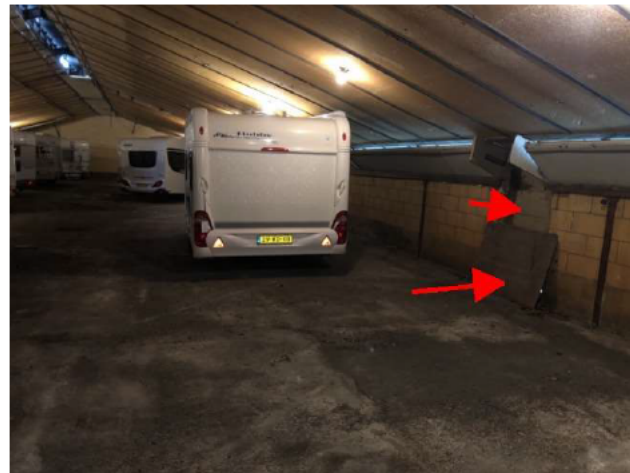
**Toepassing 5: Vlakke plaat**

| <b>Locatie</b> | Op deur stal 1 | <b>Verdieping</b> | begane grond |
| <b>Monstercode</b> | M1-3 | <b>Soort materiaal</b> | cement |
| <b>Asbesthoudend</b> | ja | <b>Asbestsoort</b> | Chrysotiel |
| <b>Analysecertificaat</b> | STL.207013 | <b>Percentage</b> | 2-5% |
| <b>Hechtgebondenheid</b> | hechtgebonden | <b>Beschadiging</b> | licht |
| <b>Hoeveelheid</b> | 1 stuks | <b>Bevestiging</b> | gespijkerd |
| <b>Bereikbaarheid</b> | goed | <b>Risicoklasse</b> | 1 buitensanering |

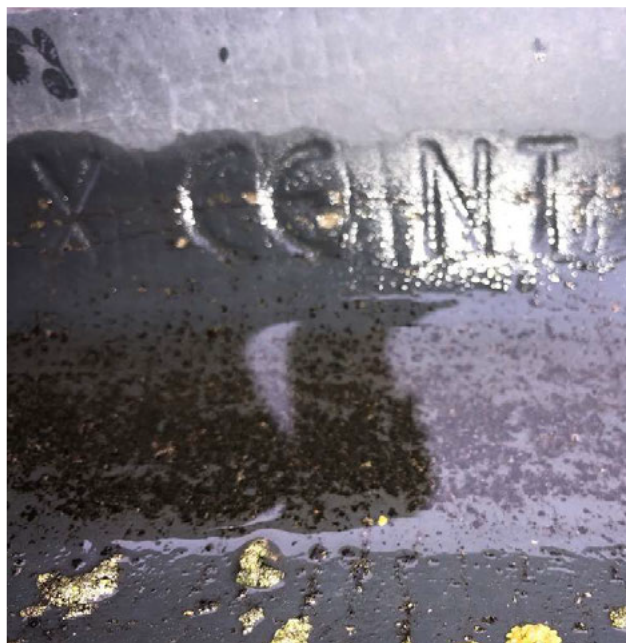
Golfplaten langs stal 1, N.T.

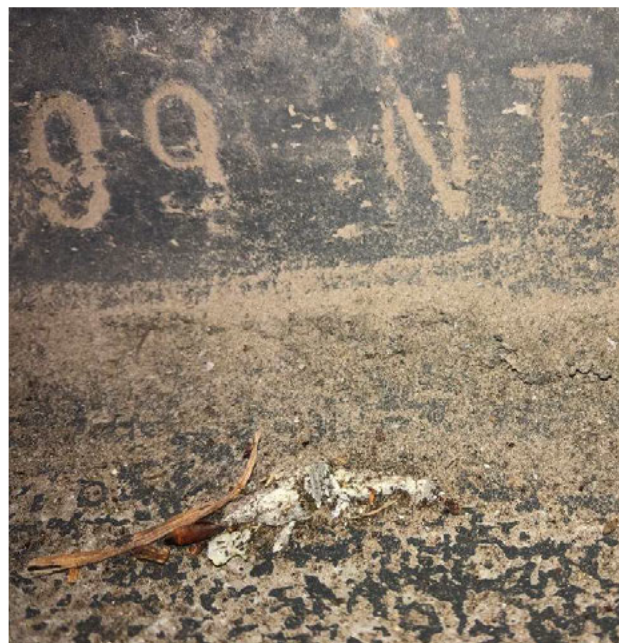
Golfplaten in afdak, N.T.

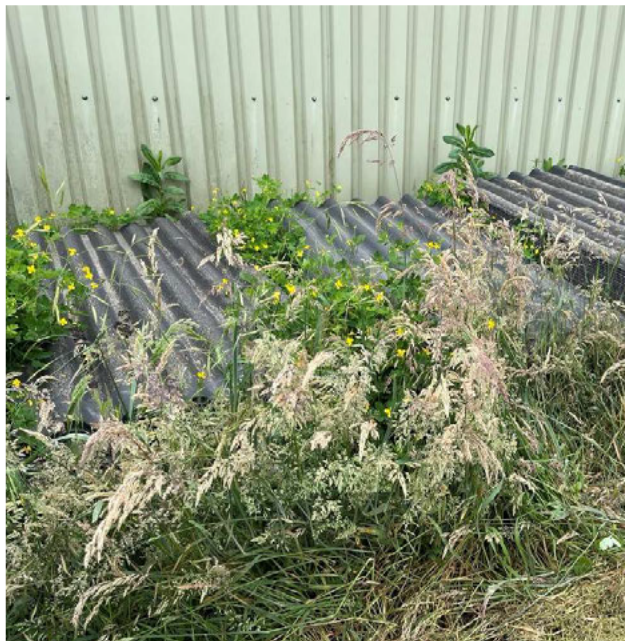
Versie 2; achterzijde stal 3, golfplaten N.T.

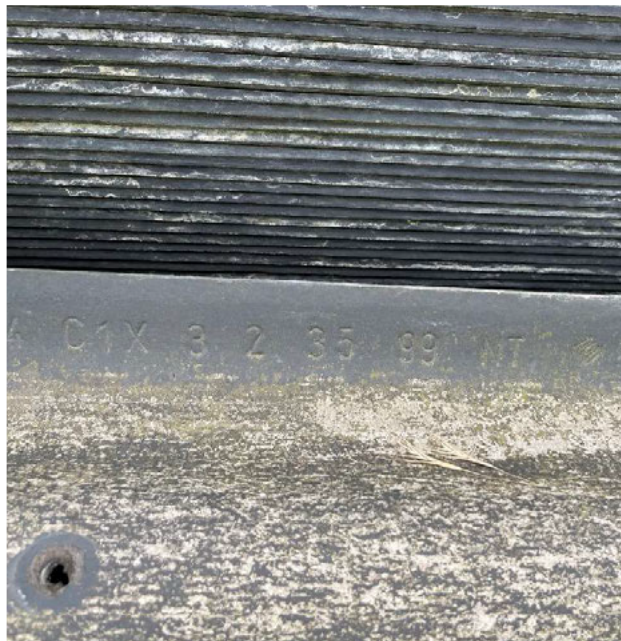
Versie 2; achterzijde stal 3, golfplaten N.T.
