## ASBESTINVENTARISATIE

Een schuur  
**Roomweg (ong.)**  
**Grashoek**  
kenmerk HMB B.V.: 24302501K

kenmerk HMB B.V.: 24302501K

06 december 2024

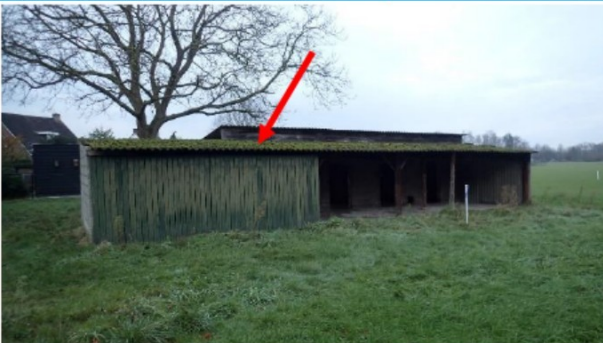
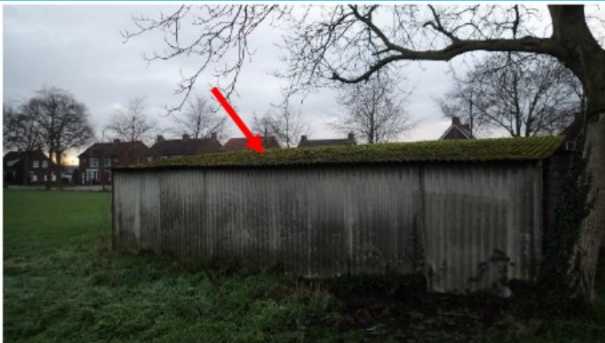
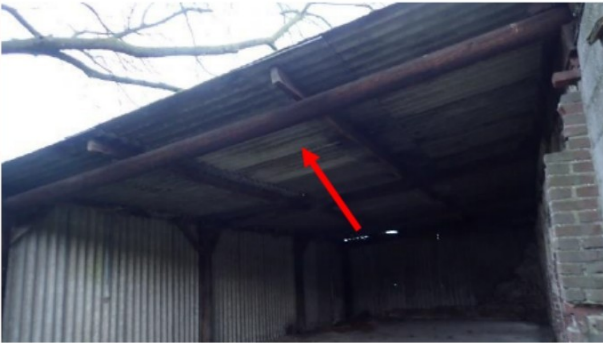
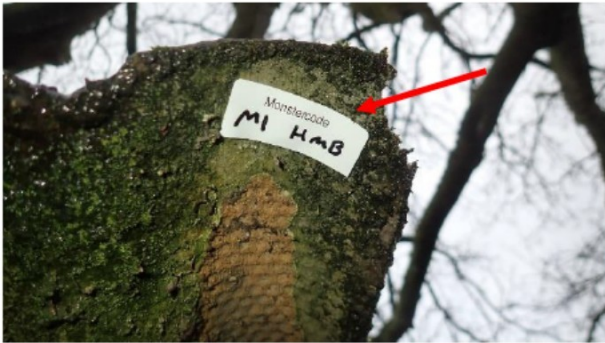
| <b>Broncode</b> | <b>M1-golfplaat</b> |

| Plaats van voorkomen | dak schuur |
| Materiaal | golfplaten dak |
| Hoeveelheid | +/- 120 m <sup>2</sup> |
| Percentage en type asbest | 10-15% chrysotiel |
| Beschadiging | licht |
| Verwering | licht |
| Risicoklasse verwijdering | 2 |

| Verwijdering | werkgebied afzetten en markeren, demontage |
| Aanbevelingen | Gezien de mate van beschadiging/verwering zijn emissie van asbestvezels of actuele risico's niet aanwezig. Wanneer het materiaal niet gesaneerd wordt, wordt geadviseerd beheersmaatregelen te nemen om beschadiging te voorkomen. |

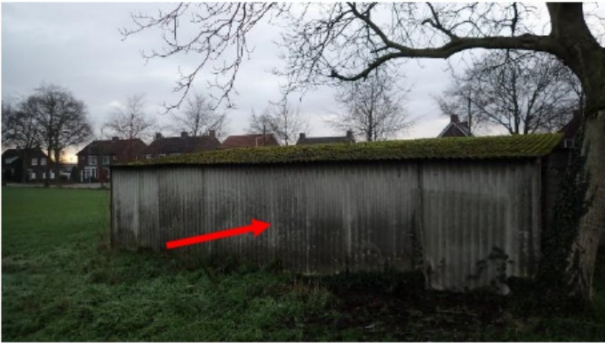
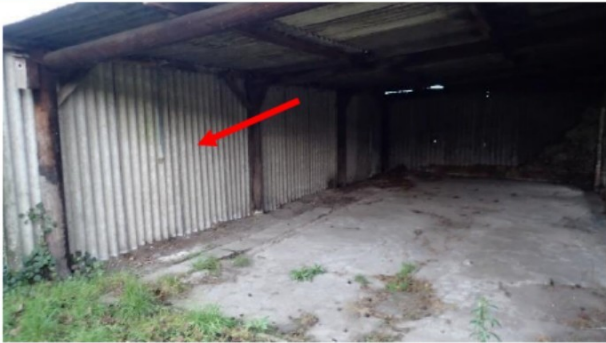
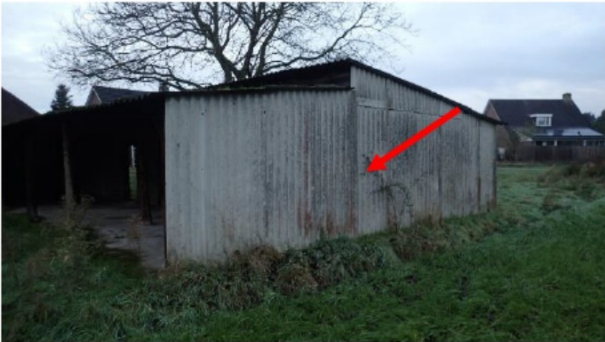
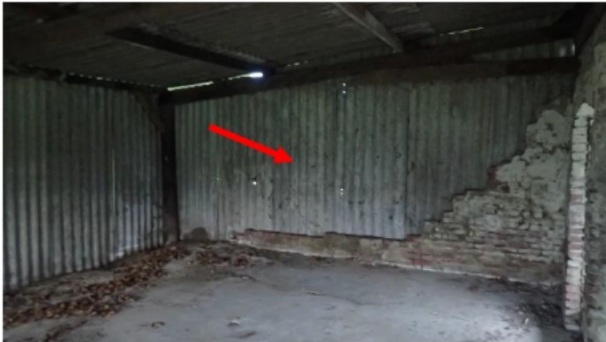
| <b>Broncode</b> | <b>M1a-golfplaat</b> |

| Plaats van voorkomen | wanden schuur |
| Materiaal | golfplaten |
| Hoeveelheid | +/- 50 m <sup>2</sup> |
| Percentage en type asbest | 10-15% chrysotiel |
| Beschadiging | licht |
| Verwering | licht |
| Risicoklasse verwijdering | 2 |

| Verwijdering | werkgebied afzetten en markeren, demontage |
| Aanbevelingen | Gezien de mate van beschadiging/verwering zijn emissie van asbestvezels of actuele risico's naar verwachting niet aanwezig. Wanneer het materiaal niet gesaneerd wordt, wordt geadviseerd beheersmaatregelen te nemen om beschadiging te voorkomen. |

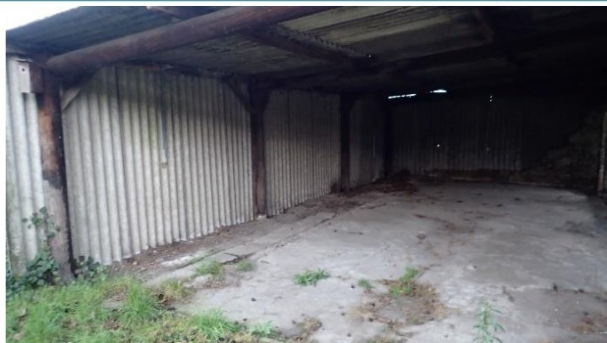
In de schuur geen verdachte materialen aanwezig

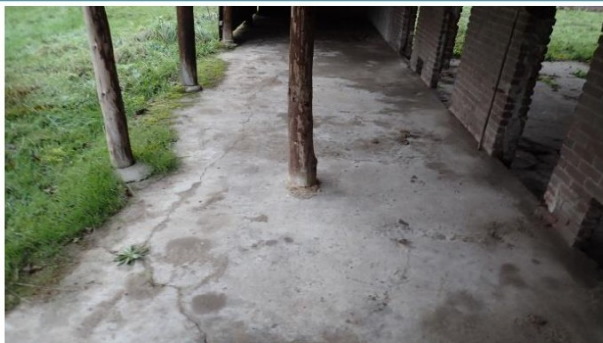
In de schuur geen verdachte materialen aanwezig

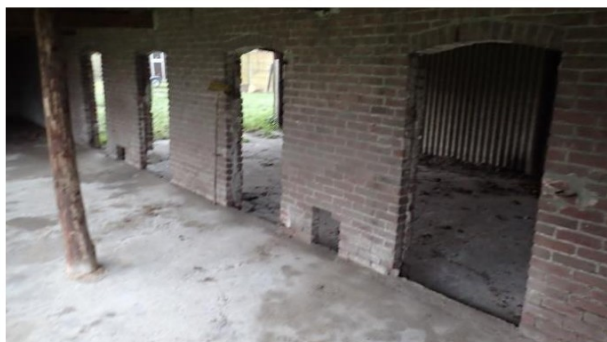
In de schuur geen verdachte materialen aanwezig

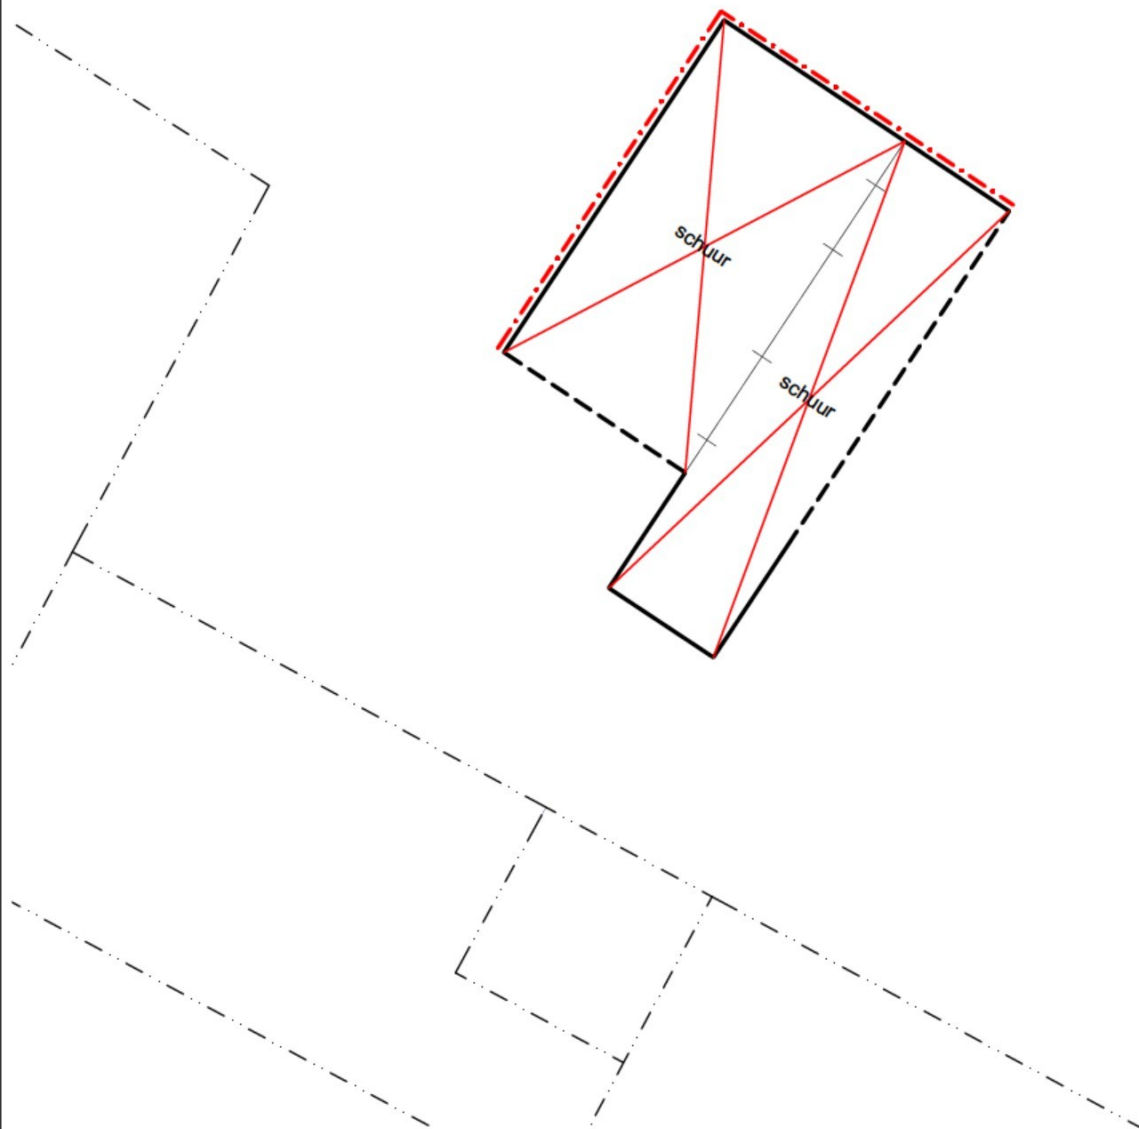
Omschrijving (bouwlaag):  
Plattegrond schuur

Asbesthoudend golfplaten dak (M1 golfplaat)
-

Wandbeplating asbesthoudend (M1a golfplaat)
