Asbestinventarisatie conform Certificatieschema voor de Procescertificaten Asbestinventarisatie en Asbestverwijdering als bedoeld in de artikelen 4.27 en 4.28 van de Arbeidsomstandighedenregeling

Opdrachtgever: Vrijborg Vastgoedontwikkeling B.V.
Onderzoekslocatie: Nieuwstraat 96 5271AE Sint-Michielsgestel -
Zorgcomplex
Opdrachtnemer: SGS Search Ingenieursbureau B.V.
(certificaatnr. : 07-D070109)
Deskundig Inventariseerder Asbest (DIA): Peter van Hoenselaar (51E-190321-511232)
Technisch eindverantwoordelijke Peter van Hoenselaar (51E-190321-511232)
Datum rapportage: 29-03-2021
Status rapportage: Definitief
Projectidentificatiecode: RFI-21-00002229-SI

Adres onderzoekslocatie: Nieuwstraat 96 te Sint-Michielsgestel
Projectnummer: RFI-21-00002229-SI
Datum onderzoek: 19-03-2021

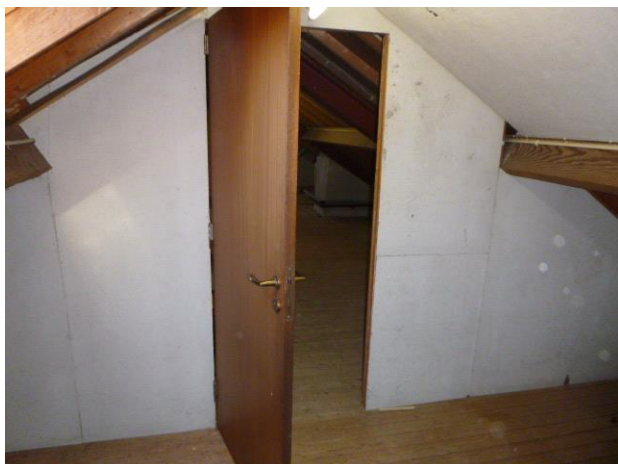
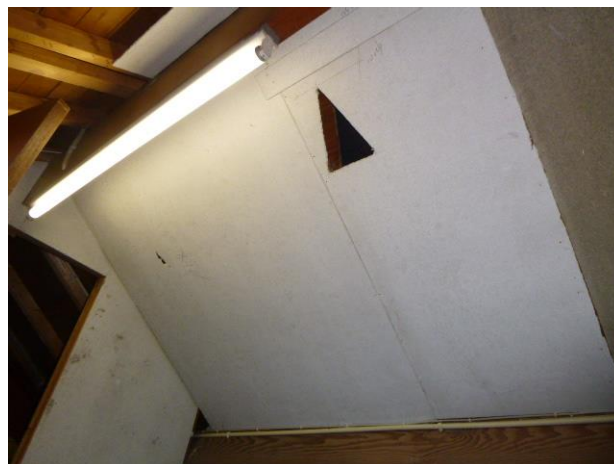
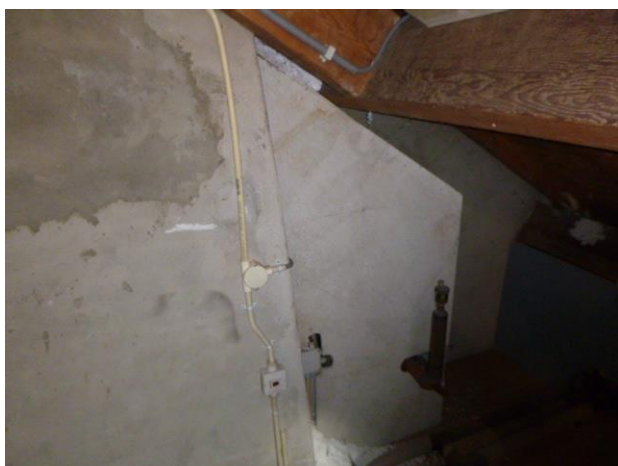
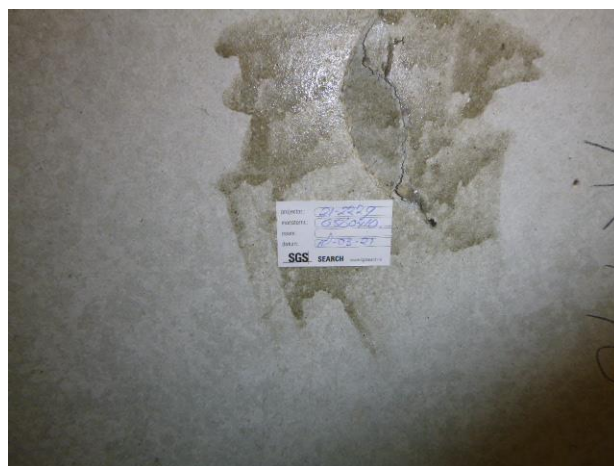
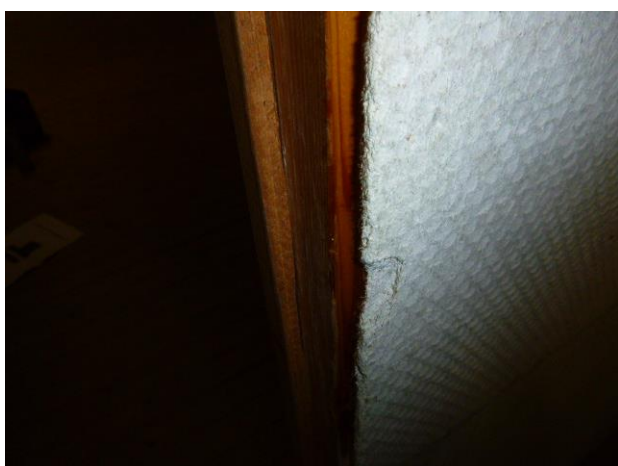
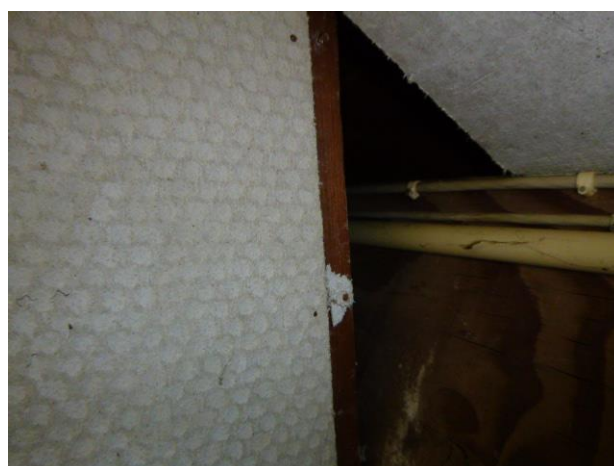
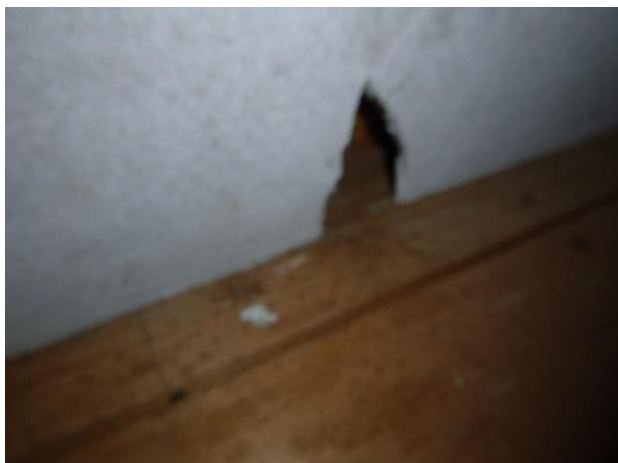
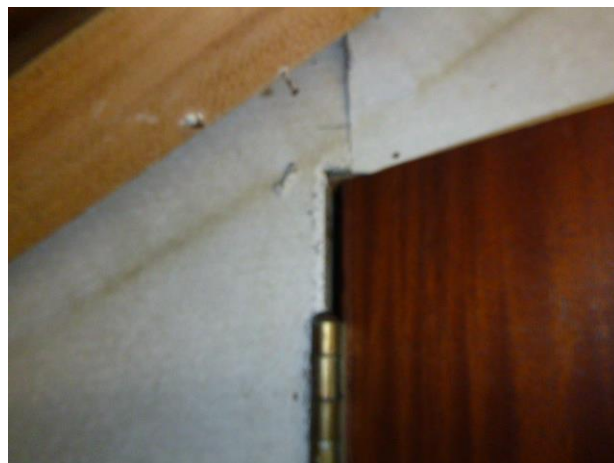
Nieuwstraat 96 te Sint-Michielsgestel
1
Zolderkamer
Tweede etage

Toepassing(en)	
Nieuwstraat 96 te Sint-Michielsgestel	
Nr.	1
Toepassing / ruimte	Boardplaat / Zolderkamer
Verdieping	Tweede etage
Aantal / eenheid	1 Totaal
Afmeting totaal	8,00 m ²
Analyseresultaat	15 - 30 w/w % AMO 5 - 10 w/w % CHR
Risicoklasse	2A
Conclusie en Aanbevelingen	Het materiaal is ernstig beschadigd en betreft een niet hechtgebonden toepassing. De kans op vezelemisatie uit het materiaal bij verdere beschadiging is groot. Geadviseerd wordt om het materiaal op korte termijn te laten saneren en tot die tijd het gebied af te zetten en niet meer te betreden zonder gebruikmaking van persoonlijke beschermingsmiddelen (PBM).
Nr.	2
Toepassing / ruimte	Restanten boardplaat / Zolderkamer.
Verdieping	Tweede etage
Aantal / eenheid	1 Totaal
Afmeting totaal	15,00 m ²
Analyseresultaat	15 - 30 w/w % AMO 5 - 10 w/w % CHR
Risicoklasse	2A
Conclusie en Aanbevelingen	Het materiaal is ernstig beschadigd en betreft een niet hechtgebonden toepassing. De kans op vezelemisatie uit het materiaal bij verdere beschadiging is groot. Geadviseerd wordt om het materiaal op korte termijn te laten saneren en tot die tijd het gebied af te zetten en niet meer te betreden zonder gebruikmaking van persoonlijke beschermingsmiddelen (PBM).

Omschrijving toepassing:	Boardplaat
Plaats in ruimte(s):	Tegen dak en wanden
Situatie:	Binnen
Bereikbaarheid:	Goed
Bevestigingsmethode:	Gespijkerd
Intact:	Ernstig beschadigd
Verweerd:	Niet verweerd
Zonder breuk en/of beschadigingen te verwijderen:	Nee
Aantal:	1 Totaal
Afmetingen:	8,00 m ² Totaal
Aard van materiaal:	Niet hechtgebonden

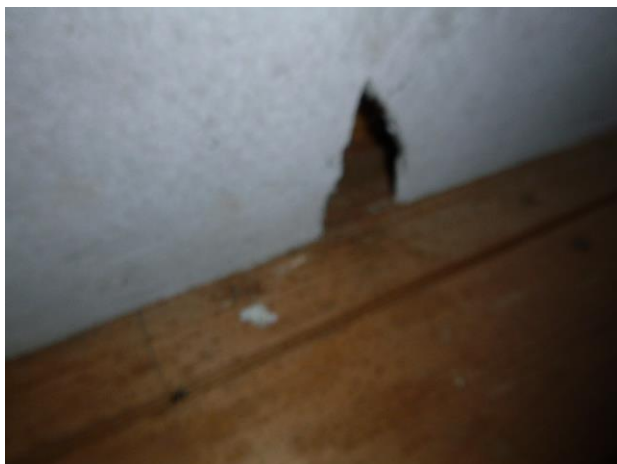
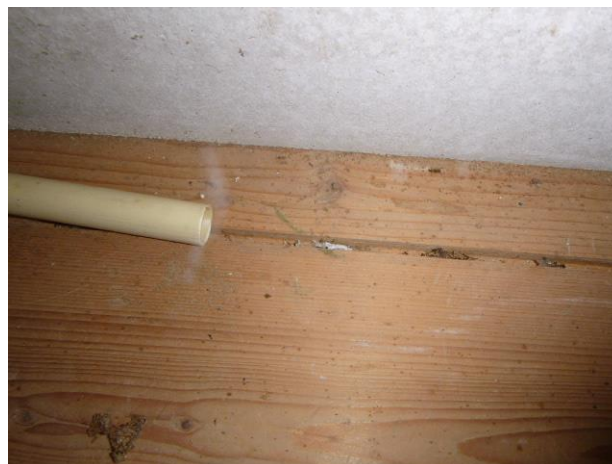
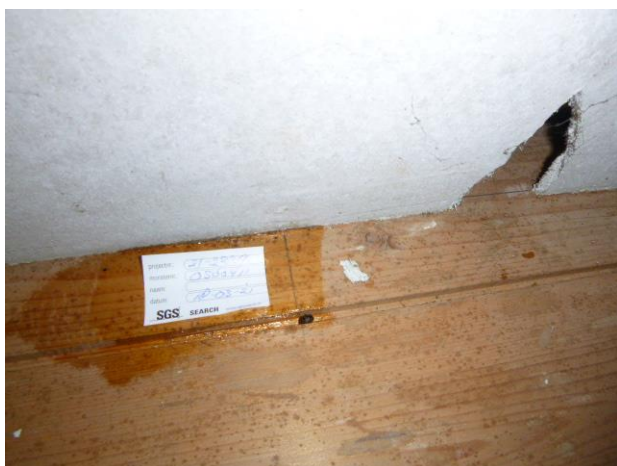
Nieuwstraat 96 te Sint-Michielsgestel
2
Zolderkamer.
Tweede etage

Omschrijving toepassing:	Restanten boardplaat
Plaats in ruimte(s):	Op houtenvloer
Situatie:	Binnen
Bereikbaarheid:	Matig
Bevestigingsmethode:	Los
Intact:	Ernstig beschadigd
Verweerd:	Niet verweerd
Zonder breuk en/of beschadigingen te verwijderen:	Nee
Aantal:	1 Totaal
Afmetingen:	15,00 m ² Totaal
Aard van materiaal:	Niet hechtgebonden

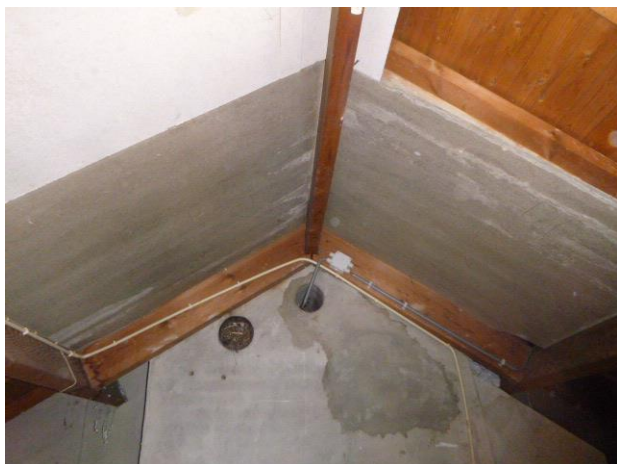
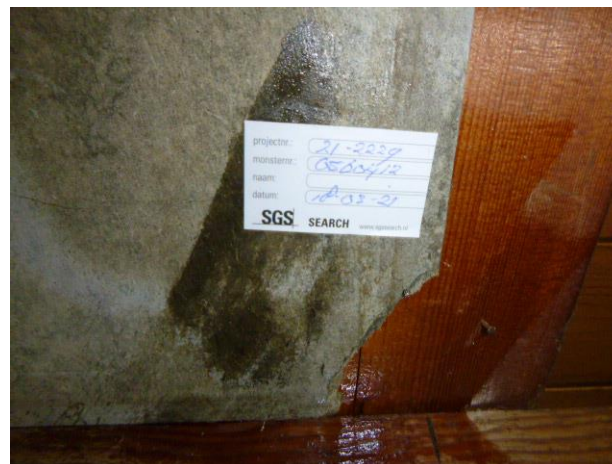
Nieuwstraat 96 te Sint-Michielsgestel
3
Zolderkamer..
Tweede etage

Nr.	3
Toepassing / ruimte	Plaatmateriaal / Zolderkamer..
Verdieping	Tweede etage
Aantal / eenheid	1 Totaal
Afmeting totaal	3,25 m ²
Analyseresultaat	2 - 5 w/w % CHR 2 - 5 w/w % CRO
Risicoklasse	Saneringsklasse 2a
Conclusie en Aanbevelingen	Het materiaal is niet beschadigd en betreft een hechtgebonden toepassing. De kans op vezelemissie uit het materiaal bij normaal gebruik van de ruimte is gering. Op korte termijn saneren is niet noodzakelijk, geadviseerd wordt het materiaal vóór sloop- of renovatiewerkzaamheden te saneren.

Omschrijving toepassing:	Plaatmateriaal
Plaats in ruimte(s):	Tegen dakbetimmering
Situatie:	Binnen
Bereikbaarheid:	Goed
Bevestigingsmethode:	Gespijkerd
Intact:	Intact
Verweerd:	Niet verweerd
Zonder breuk en/of beschadigingen te verwijderen:	Nee
Aantal:	1 Totaal
Afmetingen:	3,25 m ² Totaal
Aard van materiaal:	Hechtgebonden

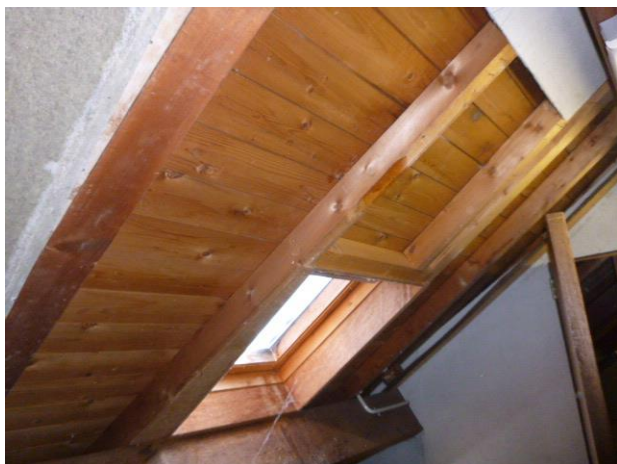
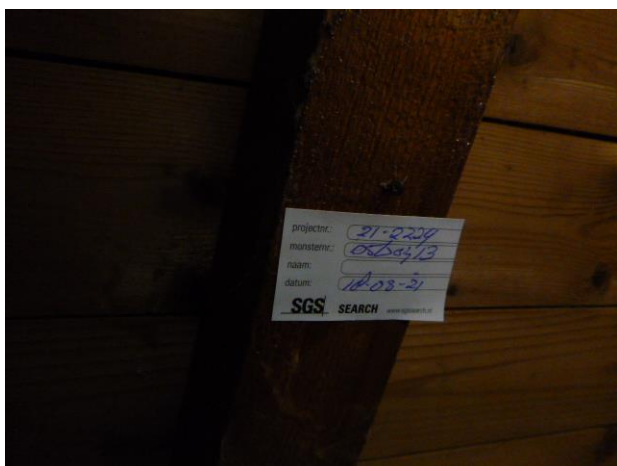
Nieuwstraat 96 te Sint-Michielsgestel
4
Zolderkamer,
Tweede etage

Nr.	4
Toepassing / ruimte	Restanten boardplaat / Zolderkamer,
Verdieping	Tweede etage
Aantal / eenheid	1 Totaal
Afmeting totaal	2,30 m ²
Analyseresultaat	15 - 30 w/w % AMO 5 - 10 w/w % CHR
Risicoklasse	2A
Conclusie en Aanbevelingen	Het materiaal is ernstig beschadigd en betreft een niet hechtgebonden toepassing. De kans op vezelemissie uit het materiaal bij verdere beschadiging is groot. Geadviseerd wordt om het materiaal op korte termijn te laten saneren en tot die tijd het gebied af te zetten en niet meer te betreden zonder gebruikmaking van persoonlijke beschermingsmiddelen (PBM).

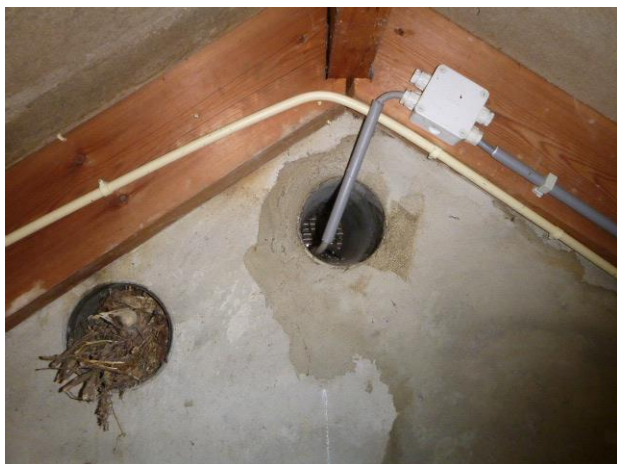
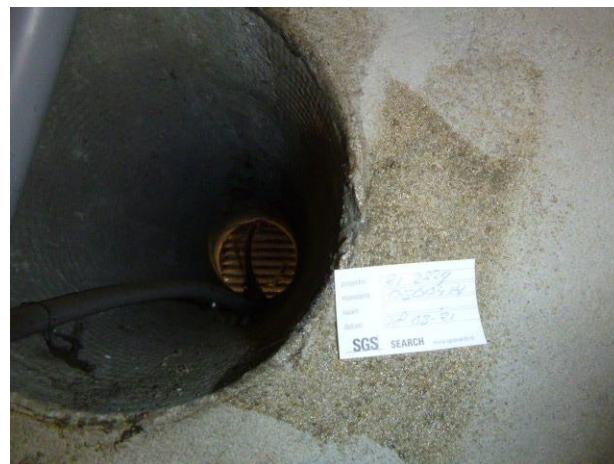
Nieuwstraat 96 te Sint-Michielsgestel
5
Zolderkamer,,
Tweede etage

Nr.	5
Toepassing / ruimte	Buismateriaal / Zolderkamer,,
Verdieping	Tweede etage
Aantal / eenheid	1 Totaal
Afmeting totaal	0,80 m
Analyseresultaat	2 - 5 w/w % AMO 10 -15 w/w % CHR
Risicoklasse	Saneringsklasse 2a
Conclusie en Aanbevelingen	Het materiaal is niet beschadigd en betreft een hechtgebonden toepassing. De kans op vezelemissie uit het materiaal bij normaal gebruik van de ruimte is gering. Op korte termijn saneren is niet noodzakelijk, geadviseerd wordt het materiaal vóór sloop- of renovatiewerkzaamheden te saneren.

Omschrijving toepassing:	Buismateriaal
Plaats in ruimte(s):	Doorvoer
Situatie:	Binnen
Bereikbaarheid:	Goed
Bevestigingsmethode:	Ingemetseld
Intact:	Intact
Verweerd:	Niet verweerd
Zonder breuk en/of beschadigingen te verwijderen:	Nee
Aantal:	1 Totaal
Afmetingen:	0,80 m Totaal
Aard van materiaal:	Hechtgebonden

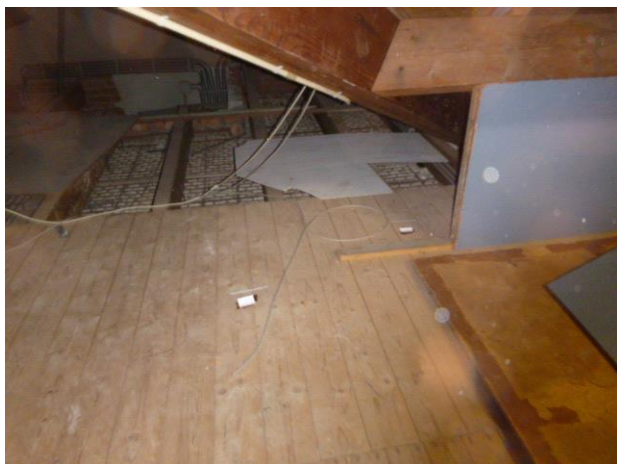
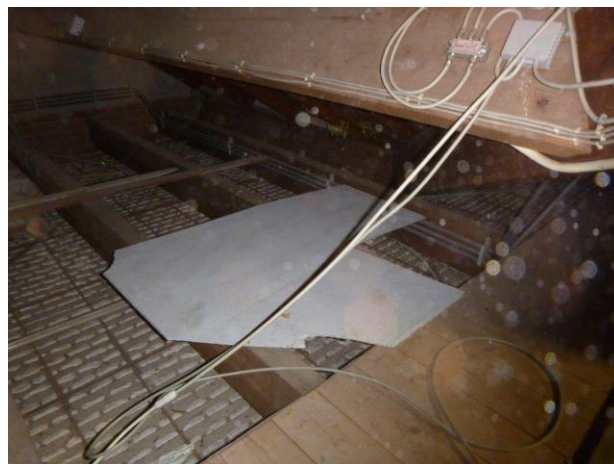
Nieuwstraat 96 te Sint-Michielsgestel
7
Zolder.
Tweede etage

Nr.	7
Toepassing / ruimte	Boardplaat / Zolder.
Verdieping	Tweede etage
Aantal / eenheid	1 Totaal
Afmeting totaal	1,00 m ²
Analyseresultaat	15 - 30 w/w % AMO 30 - 60 w/w % CHR
Risicoklasse	2A
Conclusie en Aanbevelingen	Het materiaal is ernstig beschadigd en betreft een niet hechtgebonden toepassing. De kans op vezelemissie uit het materiaal bij verdere beschadiging is groot. Geadviseerd wordt om het materiaal op korte termijn te laten saneren en tot die tijd het gebied af te zetten en niet meer te betreden zonder gebruikmaking van persoonlijke beschermingsmiddelen (PBM).

Omschrijving toepassing: Boardplaat
Plaats in ruimte(s): Op houtenvloer
Situatie: Binnen
Bereikbaarheid: Goed
Bevestigingsmethode: Los
Intact: Ernstig beschadigd
Verweerd: Niet verweerd
Zonder breuk en/of beschadigingen te verwijderen: Nee
Aantal: 1 Totaal
Afmetingen: 1,00 m² Totaal
Aard van materiaal: Niet hechtgebonden

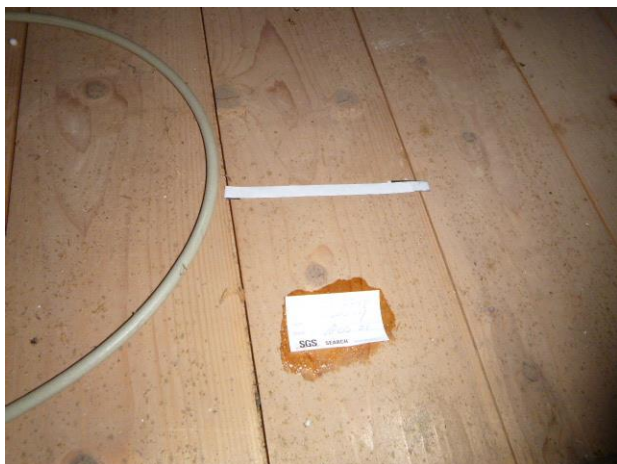
Nieuwstraat 96 te Sint-Michielsgestel
8
Zolder.,
Tweede etage

Nr.	8
Toepassing / ruimte	Restanten boardplaat (kleefmonsters) / Zolder.,
Verdieping	Tweede etage
Analyseresultaat	388 gew.str./cm ²
Risicoklasse	2A
Conclusie en Aanbevelingen	Het materiaal is ernstig beschadigd en betreft een niet hechtgebonden toepassing. De kans op vezelmissie uit het materiaal bij verdere beschadiging is groot. Geadviseerd wordt om het materiaal op korte termijn te laten saneren en tot die tijd het gebied af te zetten en niet meer te betreden zonder gebruikmaking van persoonlijke beschermingsmiddelen (PBM). Er dienen aanvullende kleefmonsters op de zolder genomen te worden om deze bron in te kaderen. Er is daarom ook nog geen SMA-rt toegevoegd.
Nr.	9
Toepassing / ruimte	Kit / Gevels
Verdieping	Eerste etage
Aantal / eenheid	1 Totaal
Afmeting totaal	86,00 m
Analyseresultaat	0,1 - 2 w/w % CHR
Risicoklasse	1
Conclusie en Aanbevelingen	Het materiaal is niet beschadigd en betreft een hechtgebonden toepassing. De kans op vezelmissie uit het materiaal bij normaal gebruik van de ruimte is gering. Op korte termijn saneren is niet noodzakelijk, geadviseerd wordt het materiaal vóór sloop- of renovatiewerkzaamheden te saneren.

Omschrijving toepassing: Restanten boardplaat
 Plaats in ruimte(s): Op plankenvloer

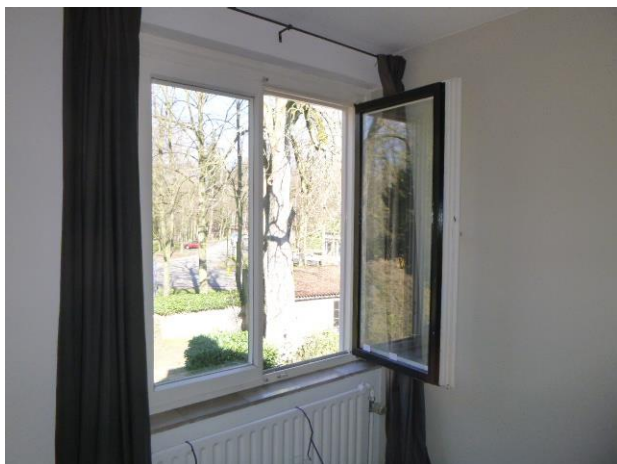
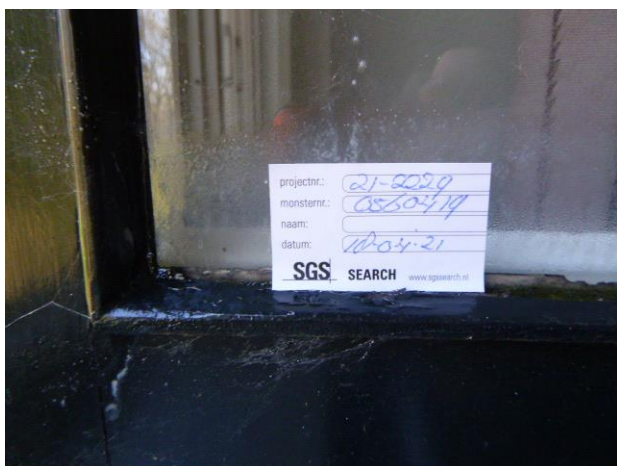
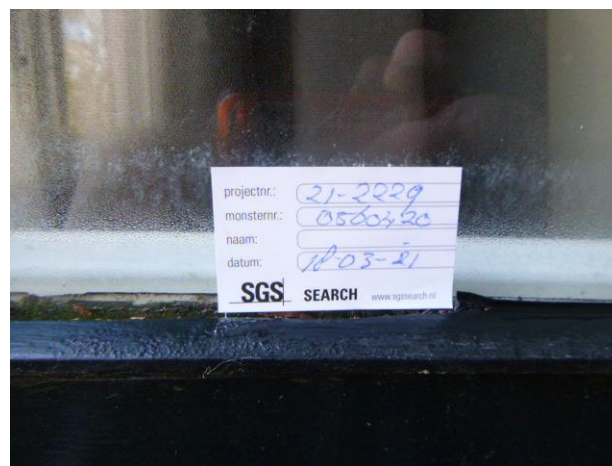
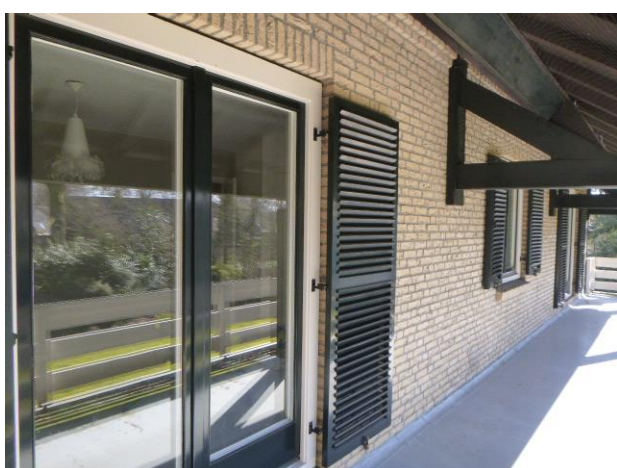
Nieuwstraat 96 te Sint-Michielsgestel
9
Gevels
Eerste etage

Omschrijving toepassing:	Kit
Plaats in ruimte(s):	Rond de beglazing
Situatie:	Buiten
Bereikbaarheid:	Matig
Bevestigingsmethode:	Gekit
Intact:	Intact
Verweerd:	Niet verweerd
Zonder breuk en/of beschadigingen te verwijderen:	Nee
Aantal:	1 Totaal
Afmetingen:	86,00 m Totaal
Aard van materiaal:	Hechtgebonden

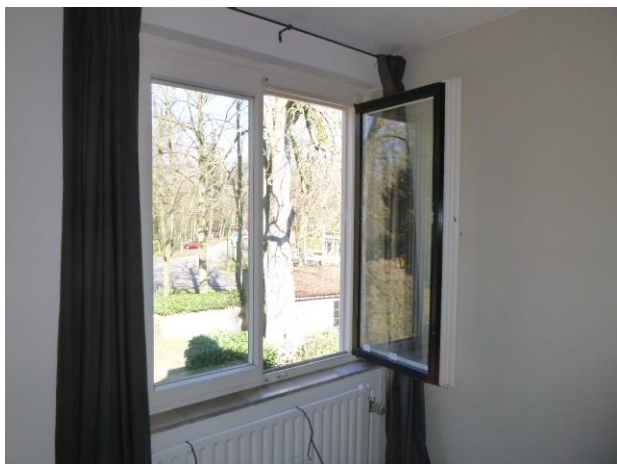
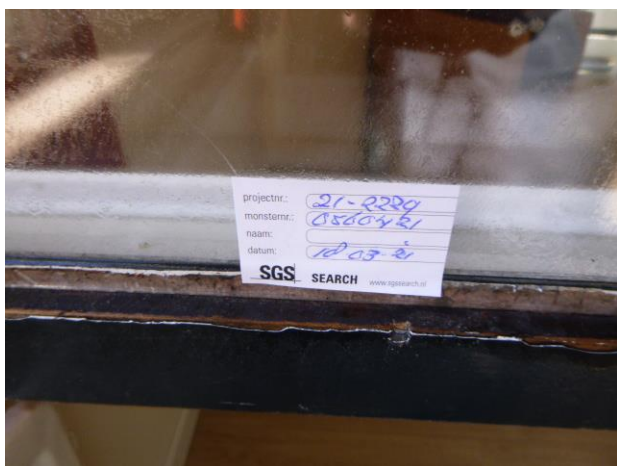
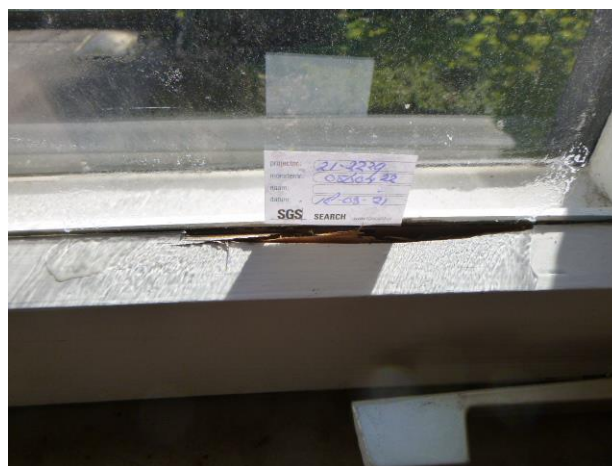
Nieuwstraat 96 te Sint-Michielsgestel
10
Gevels.
Eerste etage

Nr.	10
Toepassing / ruimte	Kit / Gevels.
Verdieping	Eerste etage
Aantal / eenheid	1 Totaal
Afmeting totaal	86,00 m
Analyseresultaat	0,1 - 2 w/w % CHR
Risicoklasse	1
Conclusie en Aanbevelingen	Het materiaal is niet beschadigd en betreft een hechtgebonden toepassing. De kans op vezelmissie uit het materiaal bij normaal gebruik van de ruimte is gering. Op korte termijn saneren is niet noodzakelijk, geadviseerd wordt het materiaal vóór sloop- of renovatiewerkzaamheden te saneren.
Nr.	11
Toepassing / ruimte	Plaatmateriaal / Woonkamer en eetkamer
Verdieping	Begane grond
Aantal / eenheid	2 Locaties
Afmeting totaal	7,00 m ²
Analyseresultaat	0,1-2 w/w % CHR
Risicoklasse	1
Conclusie en Aanbevelingen	Het materiaal is niet beschadigd en betreft een hechtgebonden toepassing. De kans op vezelmissie uit het materiaal bij normaal gebruik van de ruimte is gering. Op korte termijn saneren is niet noodzakelijk, geadviseerd wordt het materiaal vóór sloop- of renovatiewerkzaamheden te saneren.

Omschrijving toepassing:	Kit
Plaats in ruimte(s):	Rond de beglazing
Situatie:	Binnen
Bereikbaarheid:	Matig
Bevestigingsmethode:	Gekit
Intact:	Intact
Verweerd:	Niet verweerd
Zonder breuk en/of beschadigingen te verwijderen:	Nee
Aantal:	1 Totaal
Afmetingen:	86,00 m Totaal
Aard van materiaal:	Hechtgebonden

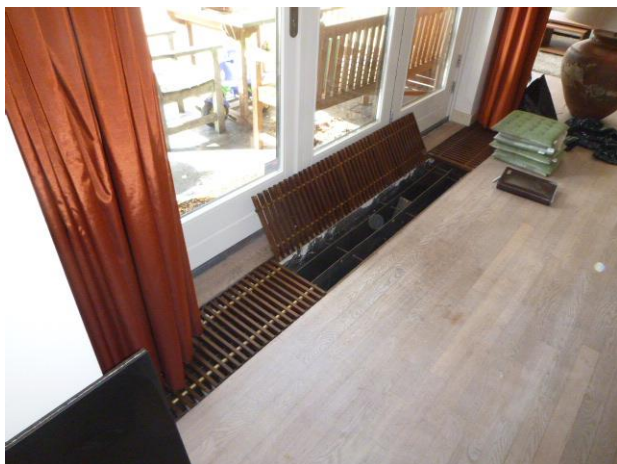
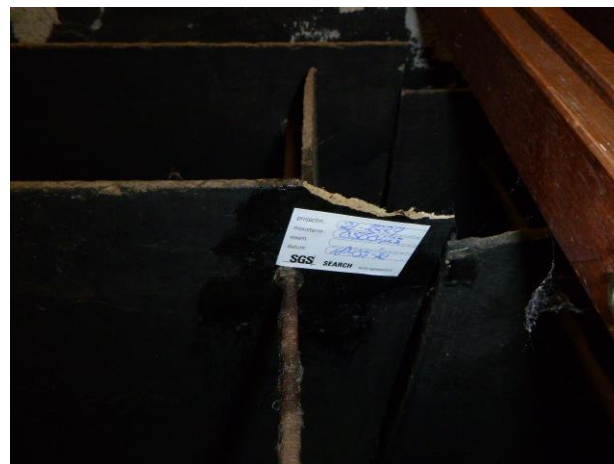
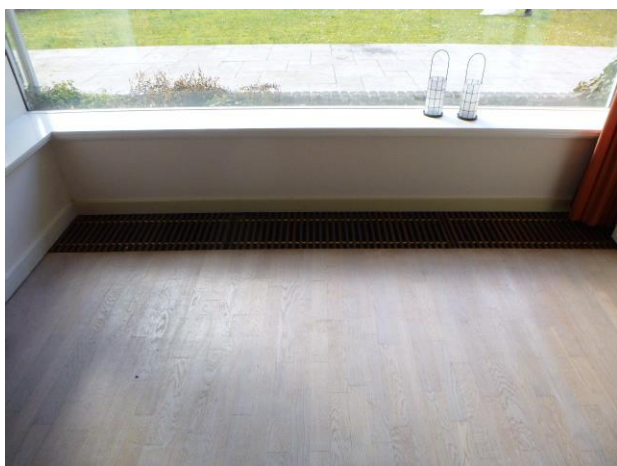
Nieuwstraat 96 te Sint-Michielsgestel
11
Woonkamer en eetkamer
Begane grond

Omschrijving toepassing:	Plaatmateriaal
Plaats in ruimte(s):	In convectorputten
Situatie:	Binnen
Bereikbaarheid:	Goed
Bevestigingsmethode:	Los
Intact:	Intact
Verweerd:	Niet verweerd
Zonder breuk en/of beschadigingen te verwijderen:	Nee
Aantal:	2 Locaties
Afmetingen:	7,00 m ² Totaal
Aard van materiaal:	Hechtgebonden

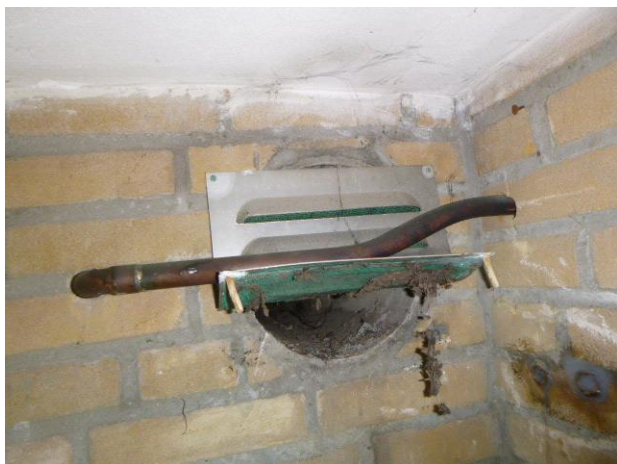
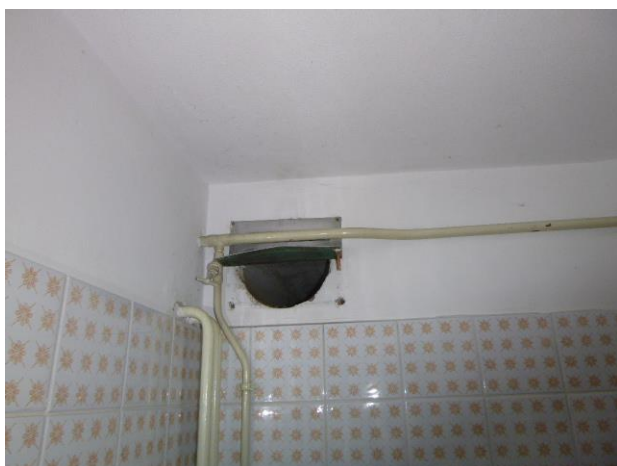
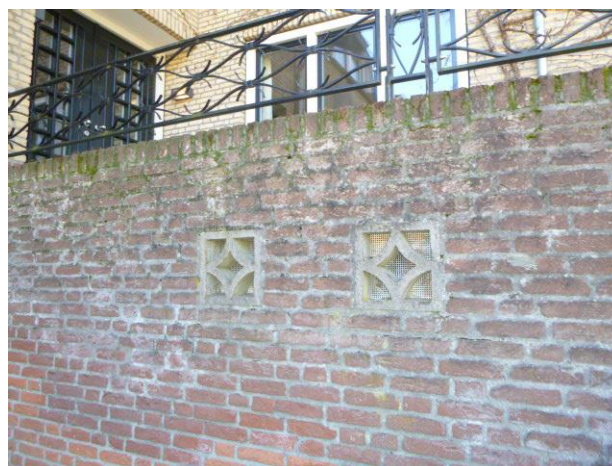
Nieuwstraat 96 te Sint-Michielsgestel
12
Wijnkelder en toilet
Kelder

Nr.	12
Toepassing / ruimte	Buismateriaal / Wijnkelder en toilet
Verdieping	Kelder
Aantal / eenheid	2 Locaties
Afmeting totaal	8,00 m
Analyseresultaat	10 - 15 w/w % CHR 2-5 w/w %AMO
Risicoklasse	Saneringsklasse 2a
Conclusie en Aanbevelingen	Het materiaal is niet beschadigd en betreft een hechtgebonden toepassing. De kans op vezelemissie uit het materiaal bij normaal gebruik van de ruimte is gering. Op korte termijn saneren is niet noodzakelijk, geadviseerd wordt het materiaal vóór sloop- of renovatiewerkzaamheden te saneren.

Omschrijving toepassing:	Buismateriaal
Plaats in ruimte(s):	Ontluchting
Situatie:	Binnen
Bereikbaarheid:	Slecht
Bevestigingsmethode:	Ingestort in beton of cement
Intact:	Intact
Verweerd:	Niet verweerd
Zonder breuk en/of beschadigingen te verwijderen:	Nee
Aantal:	2 Locaties
Afmetingen:	8,00 m Totaal
Aard van materiaal:	Hechtgebonden

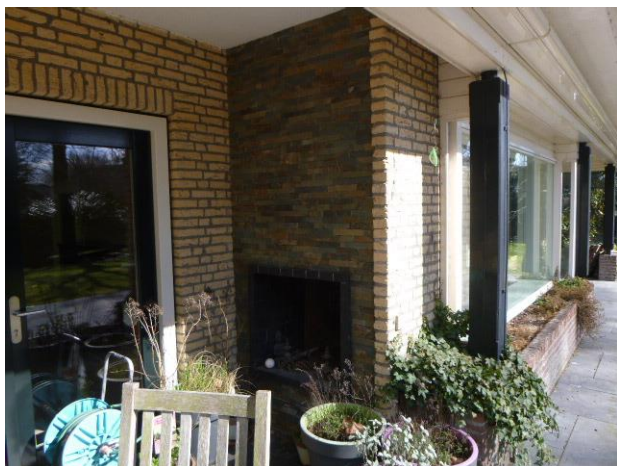
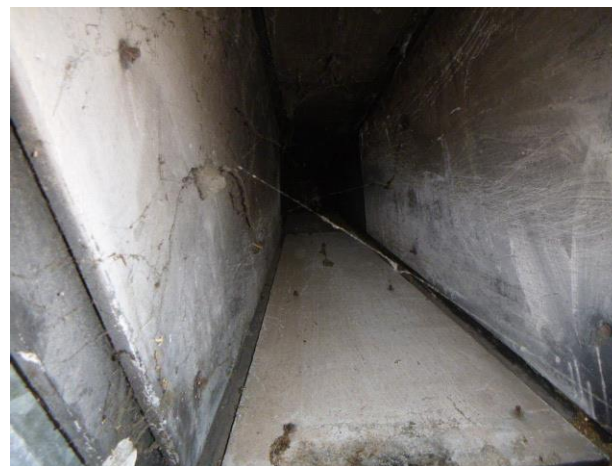
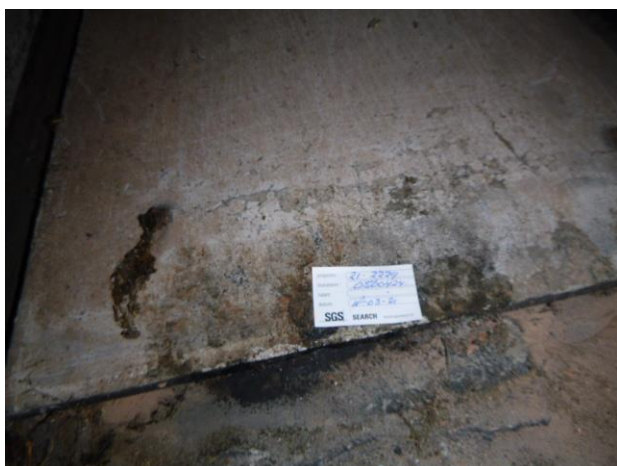
Nieuwstraat 96 te Sint-Michielsgestel
13
Gemetselde schoorsteen
Begane grond

Nr.	13
Toepassing / ruimte	Plaatmateriaal / Gemetselde schoorsteen
Verdieping	Begane grond
Aantal / eenheid	1 Totaal
Afmeting totaal	4,00 m ²
Analyseresultaat	15 - 30 w/w % AMO 2 - 5 w/w % CHR
Risicoklasse	Saneringsklasse 2a
Conclusie en Aanbevelingen	Het materiaal is niet beschadigd en betreft een hechtgebonden toepassing. De kans op vezelemissie uit het materiaal bij normaal gebruik van de ruimte is gering. Op korte termijn saneren is niet noodzakelijk, geadviseerd wordt het materiaal vóór sloop- of renovatiewerkzaamheden te saneren.

Omschrijving toepassing:	Plaatmateriaal
Plaats in ruimte(s):	In gemetselde schoorsteen
Situatie:	Buiten
Bereikbaarheid:	Matig
Bevestigingsmethode:	Geschroefd
Intact:	Intact
Verweerd:	Niet verweerd
Zonder breuk en/of beschadigingen te verwijderen:	Nee
Aantal:	1 Totaal
Afmetingen:	4,00 m ² Totaal
Aard van materiaal:	Hechtgebonden

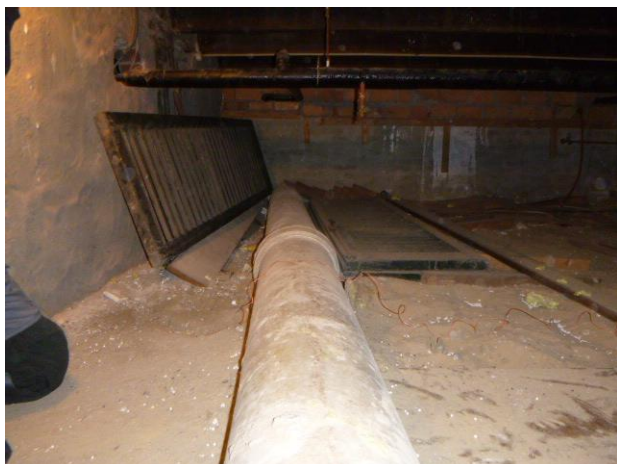
Nieuwstraat 96 te Sint-Michielsgestel
14
Kruipruimte
Kruipruimte

Nr.	14
Toepassing / ruimte	Buismateriaal / Kruipruimte
Verdieping	Kruipruimte
Aantal / eenheid	1 Totaal
Afmeting totaal	4,50 m
Analyseresultaat	5 - 10 w/w % CHR
Risicoklasse	2
Conclusie en Aanbevelingen	Het materiaal is niet beschadigd en betreft een hechtgebonden toepassing. De kans op vezelemissie uit het materiaal bij normaal gebruik van de ruimte is gering. Op korte termijn saneren is niet noodzakelijk, geadviseerd wordt het materiaal vóór sloop- of renovatiewerkzaamheden te saneren.

Omschrijving toepassing: Buismateriaal
 Plaats in ruimte(s): Afvoer
 Situatie: Binnen
 Bereikbaarheid: Goed
 Bevestigingsmethode: Ingemetseld
 Intact: Intact
 Verweerd: Niet verweerd
 Zonder breuk en/of beschadigingen te verwijderen: Nee
 Aantal: 1 Totaal
 Afmetingen: 4,50 m Totaal
 Aard van materiaal: Hechtgebonden

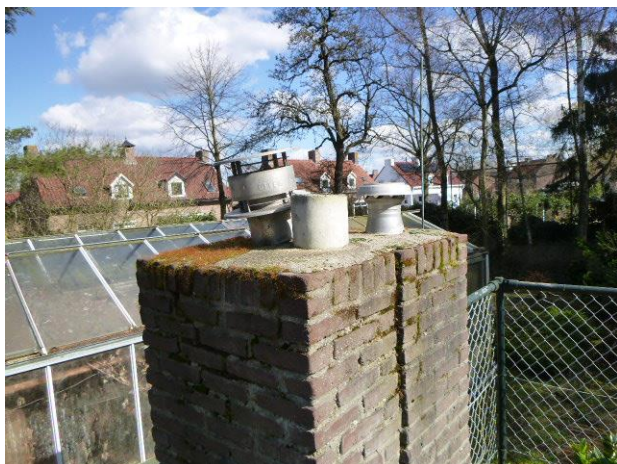
Nieuwstraat 96 te Sint-Michielsgestel
15
Gemetselde schoorsteen
kelder-Begane grond

Nr.	15
Toepassing / ruimte	Buismateriaal / Gemetselde schoorsteen
Verdieping	kelder-Begane grond
Aantal / eenheid	1 Totaal
Afmeting totaal	2,00 m
Analyseresultaat	10 - 15 w/w % CHR 2-5 w/w % AMO
Risicoklasse	2a
Conclusie en Aanbevelingen	Het materiaal is niet beschadigd en betreft een hechtgebonden toepassing. De kans op vezelemissie uit het materiaal bij normaal gebruik van de ruimte is gering. Op korte termijn saneren is niet noodzakelijk, geadviseerd wordt het materiaal vóór sloop- of renovatiewerkzaamheden te saneren.

Omschrijving toepassing: Buismateriaal
 Plaats in ruimte(s): Rookkanaal
 Situatie: Buiten
 Bereikbaarheid: Goed
 Bevestigingsmethode: Ingemetseld
 Intact: Intact
 Verweerd: Licht verweerd
 Zonder breuk en/of beschadigingen
 te verwijderen: Nee
 Aantal: 1 Totaal
 Afmetingen: 2,00 m Per stuk
 Aard van materiaal: Hechtgebonden

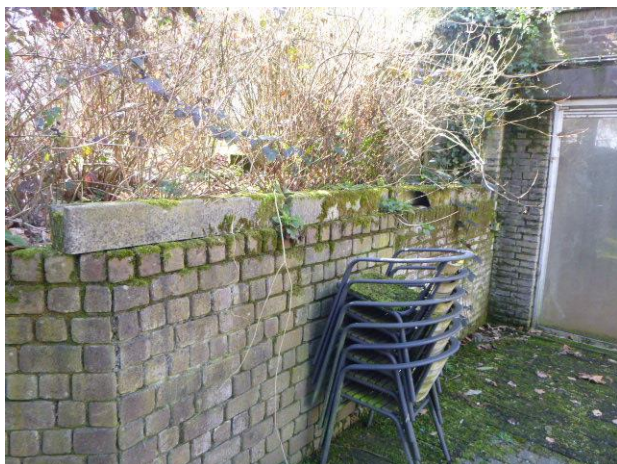
Nieuwstraat 96 te Sint-Michielsgestel
16
Tuin
Begane grond

Nr.	16
Toepassing / ruimte	Bloembakken / Tuin
Verdieping	Begane grond
Aantal / eenheid	3 Stuks
Afmeting totaal	1,50 m ²
Analyseresultaat	10 -15 w/w % CHR
Risicoklasse	2
Conclusie en Aanbevelingen	Het materiaal betreft een hechtgebonden toepassing maar is ernstig beschadigd. De kans op vezelemisatie uit het materiaal is bij verdere beschadigingen groot. Geadviseerd wordt om het materiaal op korte termijn te saneren.
Nr.	20
Toepassing / ruimte	Golfplaat / Garage-schuur
Verdieping	Begane grond
Aantal / eenheid	1 Totaal
Afmeting totaal	77,00 m ²
Analyseresultaat	10 -15 w/w % CHR
Risicoklasse	2
Conclusie en Aanbevelingen	De golfplaten betreffen een hechtgebonden toepassing, maar zijn zeer ernstig verveerd. Hierdoor is er kans op uitspoeling van losse asbestvezels in de dakgoot, de bodem onder de afwatering of in andere vormen van wateropslag. Tevens is er kans op vezelemisatie indien het aangegroeide mos losraakt. Alle mos afkomstig van het dak dient als asbesthoudend te worden beschouwd. Op korte termijn saneren is niet noodzakelijk, geadviseerd wordt het materiaal vóór sloop- of renovatiewerkzaamheden te saneren.

Omschrijving toepassing: Bloembakken
 Plaats in ruimte(s): Bloembakken
 Situatie: Buiten
 Bereikbaarheid: Goed
 Bevestigingsmethode: Los
 Intact: Licht beschadigd
 Verweerd: Ernstig verweerd
 Zonder breuk en/of beschadigingen te verwijderen: Nee
 Aantal: 3 Stuks
 Afmetingen: 1,50 m² Totaal
 Aard van materiaal: Hechtgebonden

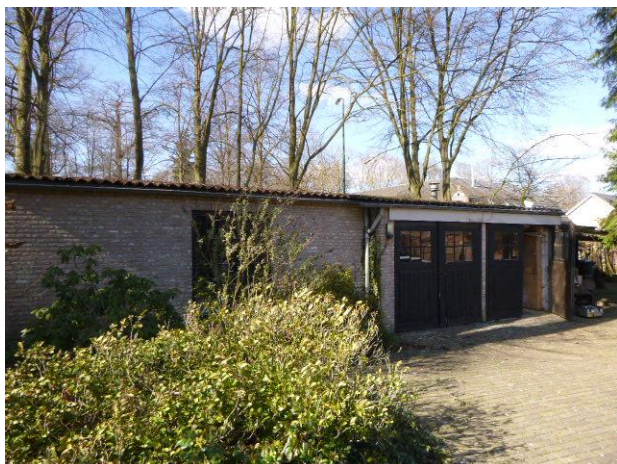
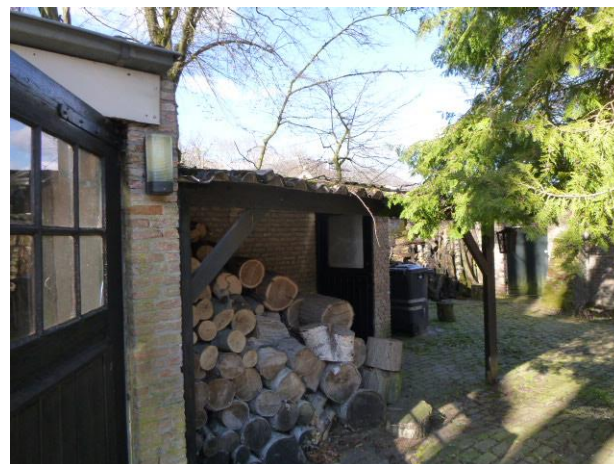
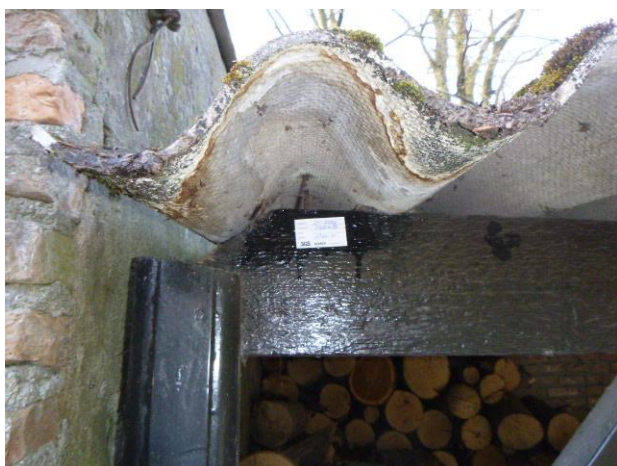
Nieuwstraat 96 te Sint-Michielsgestel
20
Garage-schuur
Begane grond

Omschrijving toepassing:	Golfplaat
Plaats in ruimte(s):	Op dak
Situatie:	Buiten
Bereikbaarheid:	Goed
Bevestigingsmethode:	Geschroefd
Intact:	Intact
Verweerd:	Ernstig verweerd
Zonder breuk en/of beschadigingen te verwijderen:	Nee
Aantal:	1 Totaal
Afmetingen:	77,00 m ² Totaal
Aard van materiaal:	Hechtgebonden

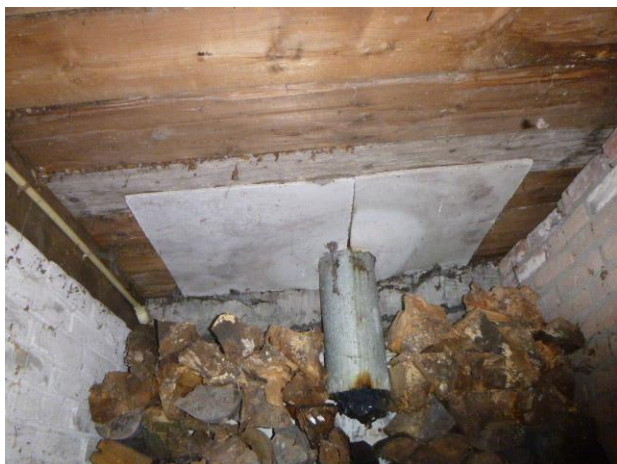
Nieuwstraat 96 te Sint-Michielsgestel
21
Schuur
Begane grond

Nr.	21
Toepassing / ruimte	Boardplaat / Schuur
Verdieping	Begane grond
Aantal / eenheid	1 Totaal
Afmeting totaal	4,25 m ²
Analyseresultaat	15 - 30 w/w % AMO 30 - 60 w/w % CHR
Risicoklasse	2A
Conclusie en Aanbevelingen	Het materiaal betreft een niet hechtgebonden toepassing. Het materiaal is niet beschadigd, waardoor de kans op vezelemisatie bij normaal gebruik van de ruimte gering is. Op korte termijn saneren is niet noodzakelijk, geadviseerd wordt het materiaal vóór sloop- of renovatiewerkzaamheden te saneren.

Omschrijving toepassing:	Boardplaat
Plaats in ruimte(s):	Tegen plafond
Situatie:	Binnen
Bereikbaarheid:	Goed
Bevestigingsmethode:	Gespijkerd
Intact:	Intact
Verweerd:	Niet verweerd
Zonder breuk en/of beschadigingen te verwijderen:	Nee
Aantal:	1 Totaal
Afmetingen:	4,25 m ² Totaal
Aard van materiaal:	Niet hechtgebonden

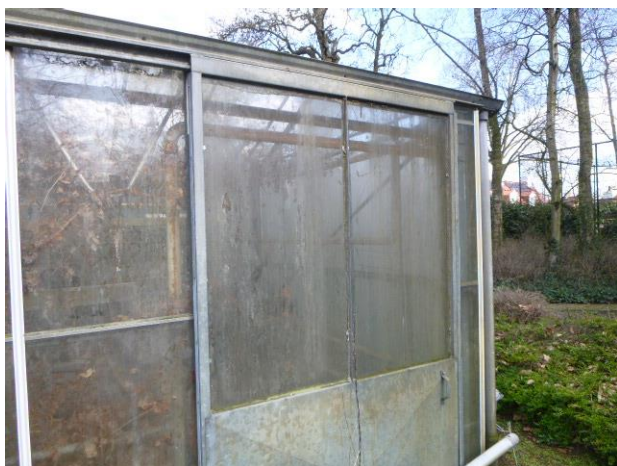
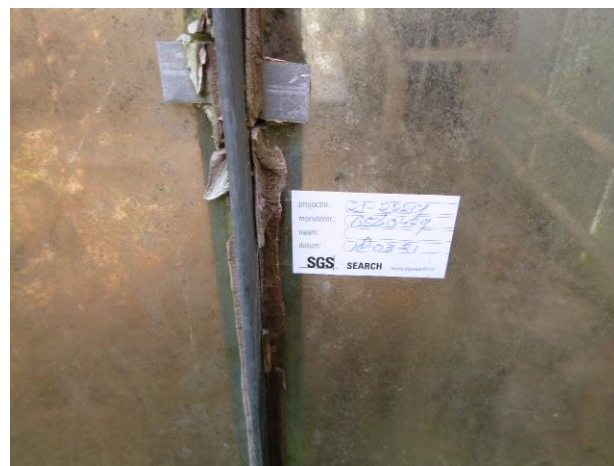
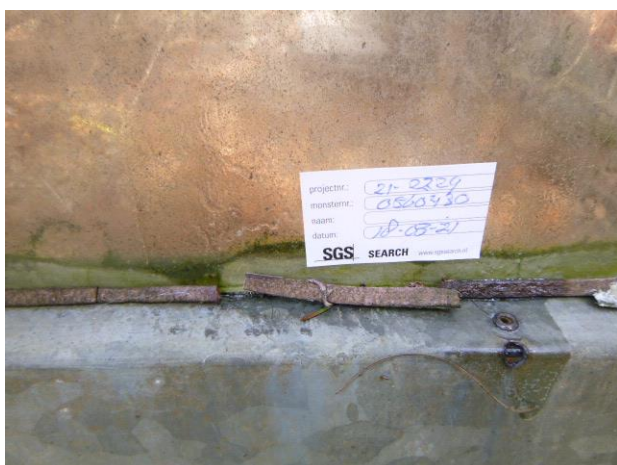
Nieuwstraat 96 te Sint-Michielsgestel
18
Kas
Begane grond

Omschrijving toepassing:	Kit
Plaats in ruimte(s):	Rond de beglazing
Situatie:	Buiten
Bereikbaarheid:	Goed
Bevestigingsmethode:	Gekit
Aantal:	1 Totaal
Afmetingen:	7,00 m Totaal

Na optische analyse bleek het materiaal geen asbestvezels te bevatten in een percentage boven de detectiegrens van 0,1% w/w.
