Bomen Effect Analyse, Sint Michielsgestel

# DOMEIN AAN DE DOMMEL

## Bomen Effect Analyse op de herinrichting buitenruimte van het Hoofdgebouw

| Projectnummer: | 20230129 |

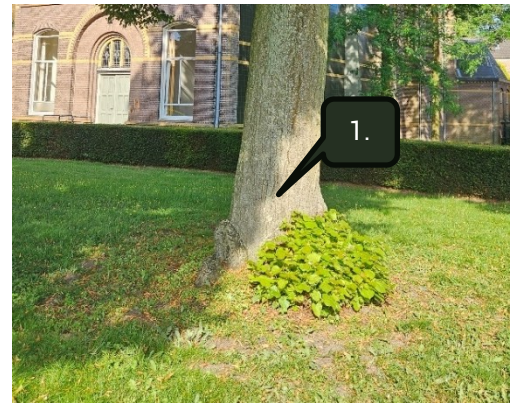
De winterlindes verkeren over het algemeen in uitstekende conditie. Enkele bomen (1, 2, 3, 6, 7 en 8) vertonen echter een iets verminderde conditie vergeleken met de anderen. Deze bomen hebben een reductie in de kroon, wat resulteert in een transparanter bladerdek, wat wijst op een lichte achteruitgang in hun conditie. Opvallend is dat bomen 1 tot en met 5 iets minder in conditie zijn dan bomen 6 tot en met 11. De bomen die het dichtst bij de bebouwing staan, vertonen de beste conditie. Dit lijkt te wijzen op een vermindering van windschade en voldoende licht, toch in de luwte van de hoge bebouwing. Bij de conditiebepaling viel ook op dat sommige bomen waterlot vertonen bij de voet van de stam. Dit kan een reactie op het maaien van het gazon zijn en hoeft geen ernstig probleem te zijn.

Figuur 9: Boom 1 waterlot

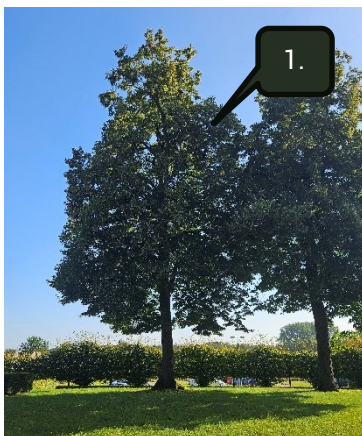
Figuur 10: boom 1

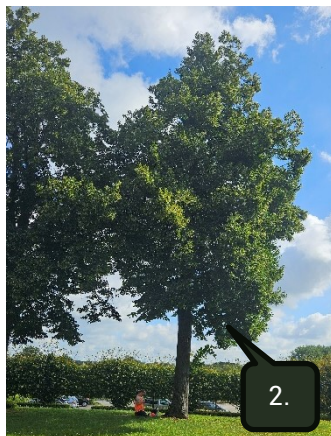
Figuur 11: boom 2

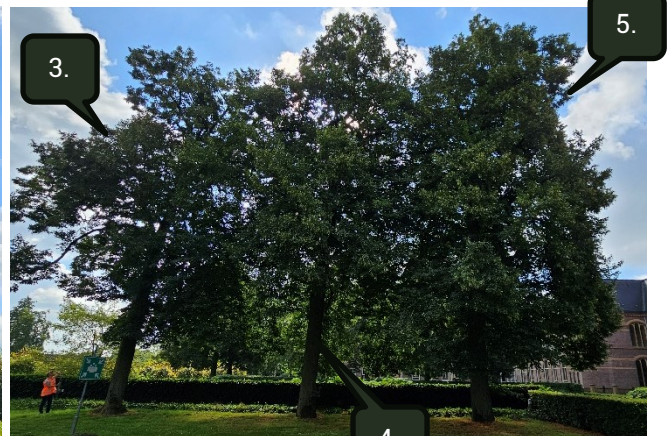
Figuur 12: boom 3, 4 en 5

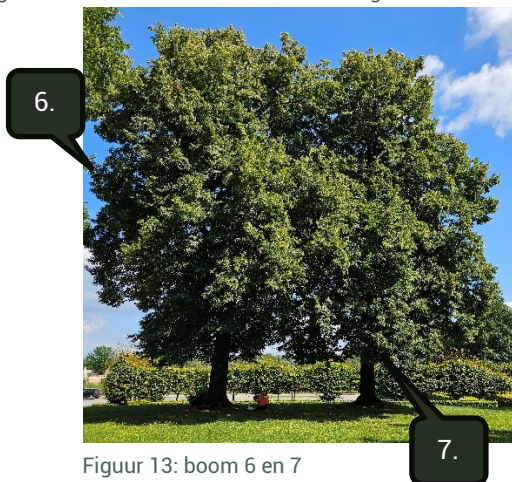
Figuur 13: boom 6 en 7

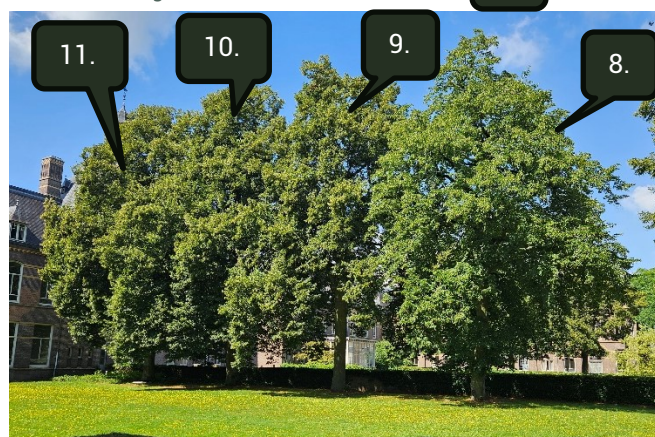
Figuur 14: boom 8, 9, 10 en 11

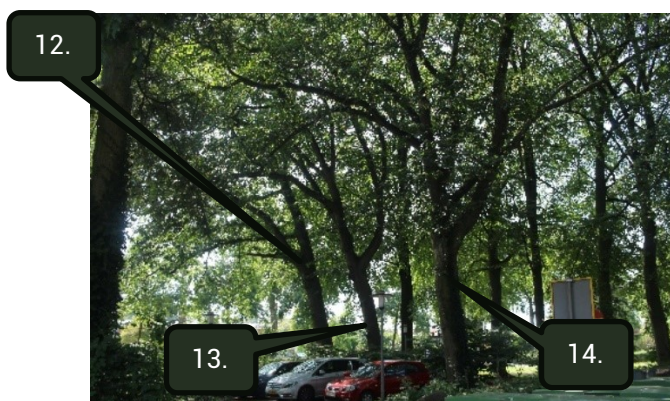
Gezien de omstandigheden en de huidige conditie van de bomen, in combinatie met de soortbepaling, is het onzeker of de bomen behouden kunnen blijven. Hoofdstuk 5 gaat hier dieper op in en beschrijft de redenen en de mogelijke impact.

Figuur 15: boom 12, 13 en 14

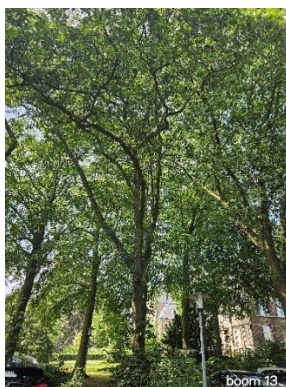
Figuur 16: transparanter bladerdek

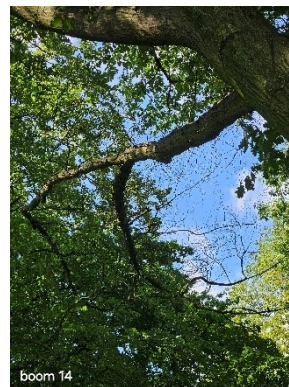
Figuur 17: dood hout, boom 14

Hoewel de bomen op dezelfde locatie blijven staan, zal de voorgestelde verandering naar verwachting gevolgen hebben voor de hele groep bomen. De BEA is weliswaar specifiek aangevraagd voor de drie bomen langs de toekomstige watergang, maar door de onderlinge afhankelijkheid binnen de groep zullen naar verwachting alle bomen worden beïnvloed. Momenteel verkeren de bomen al in een matige conditie: allen vertonen een transparante kroon met topsterfte en boom 14 heeft zelfs een hele hoofdtak verloren.

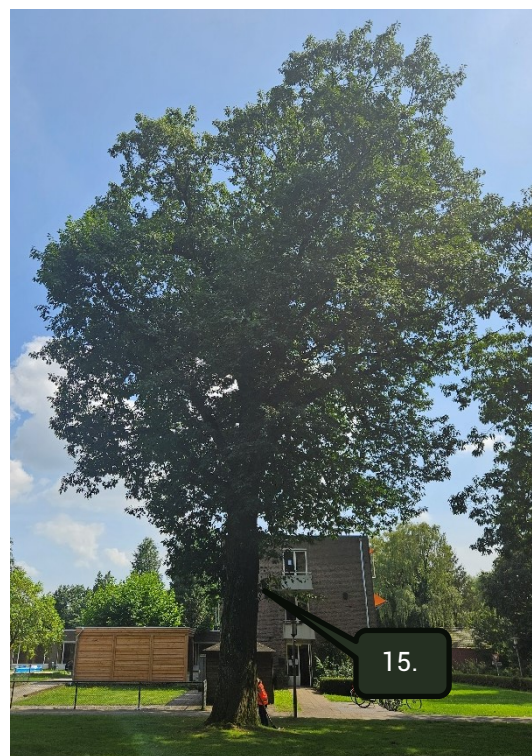
Het betreft namelijk een vrijstaande, solitaire boom, die in de huidige situatie al niet vrijuit kan groeien, omdat deze opgekroond wordt vanwege de vereiste doorrijhoogte het naastgelegen pad met betontegels. Volgens de richtlijn 'bomen effect analyse' van het CROW en de Bomenstichting is het uitgangspunt voor een solitaire boom, dat de huidige verschijningsvorm, omlooptijd en functie ook na realisatie wordt behouden of verbeterd.

Daarnaast staat de boom op een strak gemaaid gazon in een goed onderhouden tuin, wat wijst op een intensief beheerbeleid. Aangezien de boom al onderworpen is aan een strak beheer, zal de impact van de nieuwe situatie waarschijnlijk minimaal aan het beeld zijn en kan het huidige beeld van de boom behouden blijven. De boom wordt immers al aanzienlijk opgekroond. Hoofdstuk 5 zal verdere duidelijkheid bieden over de haalbaarheid van het behoud van de boom in de nieuwe situatie.

Figuur 18: boom 15

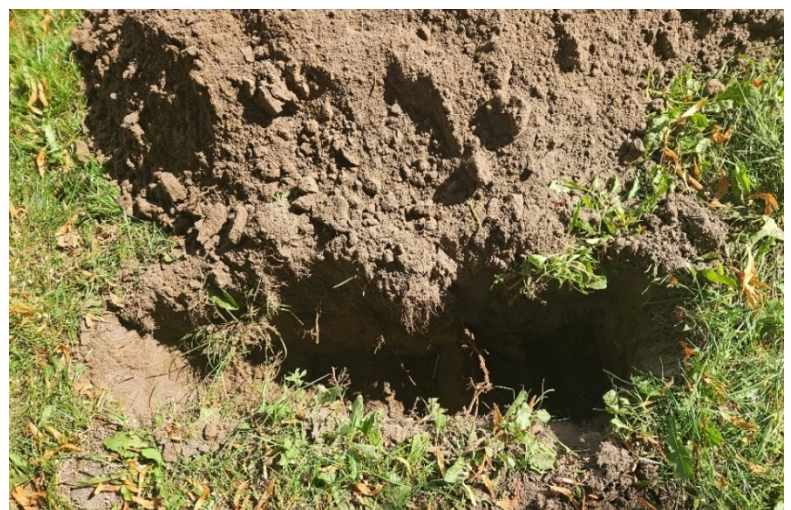
Figuur 20: Proefsleuf boom 2 – erg zandige grond

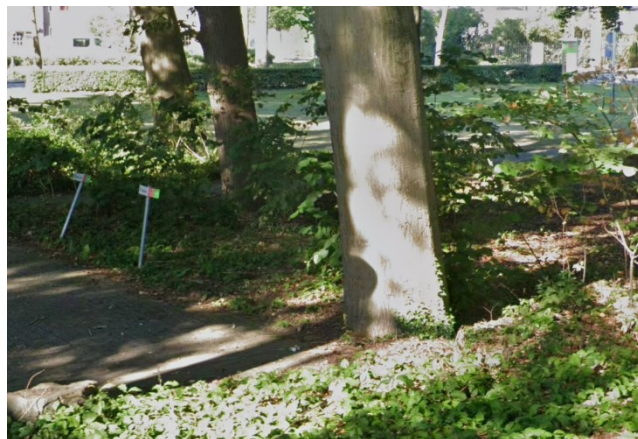
In het ontwerp is de watergang naast de bomen gepositioneerd, met een minimale afstand van 4,11 meter tot de stam. De exacte positie van het talud is nog niet vastgesteld, maar het graven van de watergang zal onvermijdelijk de grond verplaatsen en kan schade aan de wortelstructuur veroorzaken. Aangezien de Amerikaanse eiken een grote kroon hebben met een diameter van ongeveer 20 meter, beschikken ze ook over een uitgebreid wortelgestel, waardoor de watergang zich in een kwetsbare zone bevindt.

Desondanks wegen de negatieve gevolgen zwaarder dan de voordelen. De opruimwerkzaamheden voor het verwijderen van de parkeerplaats en de rijweg, zullen onvermijdelijk leiden tot schade aan de grond en de wortels van de bomen. Het gebruik van groot en zwaar materieel verhoogt het risico op verdere schade. De ontgraving voor de watergang zal ook bijdragen aan beschadigingen aan het wortelgestel. Gezien de reeds matige conditie van de bomen, zijn ze niet in staat om hun wortelstructuur te herstellen, wat kan leiden tot verdere verzwakking, instabiliteit en een verhoogd risico op omvallen bij stormen. Bovendien maakt de verslechterde conditie de bomen kwetsbaarder voor ziektes en schimmels.

Figuur 30: boom 14, stam tot rand van de verharding van de parkeerplaats, bron: Google Maps

Gezien de matige conditie van de bomen en de destructieve gevolgen van de voorgestelde veranderingen, lijkt het inefficiënt en kostbaar om beschermingsmaatregelen te treffen voor de bestaande bomen. Het advies is daarom om de gehele boomgroep te verwijderen. Na de aanleg van de watergang kan de grond worden verbeterd door beluchting en toevoeging van voedingsstoffen. Nieuwe, inheemse bomen met een hogere ecologische waarde kunnen dan worden geplant, wat bijdraagt aan een duurzamer ontwerp en een gezondere toekomst voor de groene ruimte.
