# DOMEIN AAN DE DOMMEL

## Bomen Effect Analyse op de herinrichting buitenruimte van het Hoofdgebouw

| Projectnummer: | 20230129 |
| Datum: | 16-09-2024 |

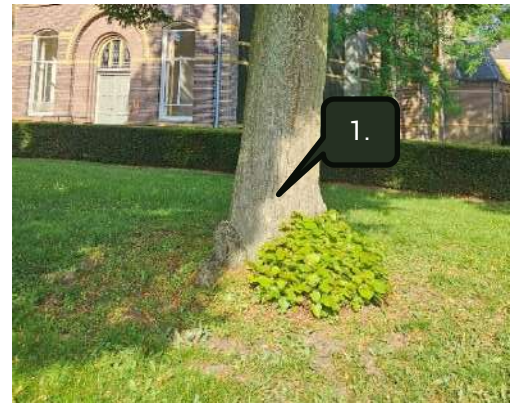
De winterlindes verkeren over het algemeen in uitstekende conditie. Enkele bomen (1, 2, 3, 6, 7 en 8) vertonen echter een iets verminderde conditie vergeleken met de anderen. Deze bomen hebben een reductie in de kroon, wat resulteert in een transparanter bladerdek, wat wijst op een lichte achteruitgang in hun conditie. Opvallend is dat bomen 1 tot en met 5 iets minder in conditie zijn dan bomen 6 tot en met 11. De bomen die het dichtst bij de bebouwing staan, vertonen de beste conditie. Dit lijkt te wijzen op een vermindering van windschade en voldoende licht, toch in de luwte van de hoge bebouwing. Bij de conditiebepaling viel ook op dat sommige bomen waterlot vertonen bij de voet van de stam. Dit kan een reactie op het maaien van het gazon zijn en hoeft geen ernstig probleem te zijn.

Figuur 9: Boom 1 waterlot

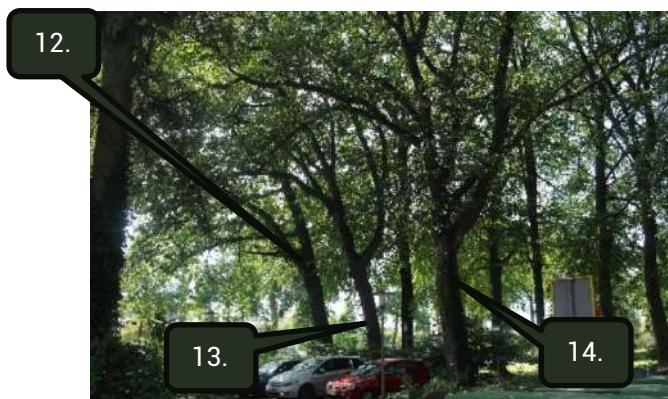
Figuur 15: boom 12, 13 en 14

Gezien de omstandigheden en de huidige conditie van de bomen, in combinatie met de soortbepaling, is het onzeker of de bomen behouden kunnen blijven. Hoofdstuk 5 gaat hier dieper op in en beschrijft de redenen en de mogelijke impact.

Bomen 12, 13, 14 en 15 staan echter in een meer verdichte grond, omdat ze dicht bij een asfaltweg en parkeerplaatsen zijn gepositioneerd. Hierdoor staan ze onder meer druk door de verharding en het bijbehorende gebruik van de omgeving.

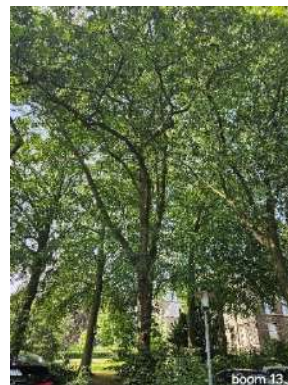
Figuur 16: transparanter bladerdek

In paragraaf 5.1.2 is uiteengezet dat de veranderingen die het ontwerp met zich meebrengt mogelijk schadelijk kunnen zijn voor de gezondheid van de bomen. Gezien de huidige matige conditie van de bomen met symptomen zoals een transparante kroon en topsterfte, wordt het aanbevolen om de bomen te vervangen door inheemse exemplaren met een hogere ecologische waarde. Deze aanbeveling wordt verder onderbouwd door de ondergrondse gevolgen van het ontwerp.

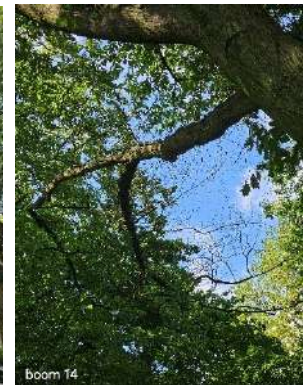
Figuur 17: dood hout, boom 14

Hoewel de bomen op dezelfde locatie blijven staan, zal de voorgestelde verandering naar verwachting gevolgen hebben voor de hele groep bomen. De BEA is weliswaar specifiek aangevraagd voor de drie bomen langs de toekomstige watergang, maar door de onderlinge afhankelijkheid binnen de groep zullen naar verwachting alle bomen worden beïnvloed. Momenteel verkeren de bomen al in een matige conditie: allen vertonen een transparante kroon met topsterfte en boom 14 heeft zelfs een hele hoofdtak verloren.

Dood hout uit de te behouden bomen verwijderen om schades aan materiaal of mensen te voorkomen  
Opkronen van de bomen om schade aan de kronen te voorkomen bij gebruik van groot materieel, hierbij moet een hoogte aangehouden worden van 4,5 meter. Dit kan vergunningsvrij worden uitgevoerd.

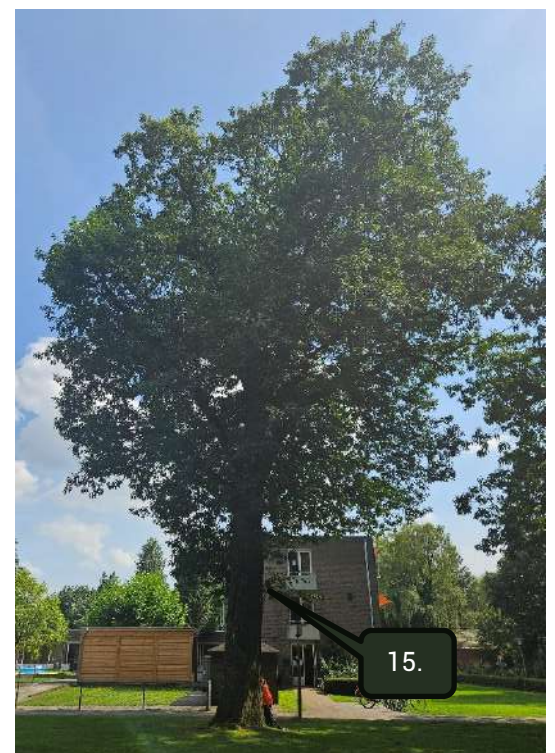
Figuur 18: boom 15

Het betreft namelijk een vrijstaande, solitaire boom, die in de huidige situatie al niet vrijuit kan groeien, omdat deze opgekroond wordt vanwege de vereiste doorrijhoogte het naastgelegen pad met betontegels. Volgens de richtlijn 'bomen effect analyse' van het CROW en de Bomenstichting is het uitgangspunt voor een solitaire boom, dat de huidige verschijningsvorm, omlooptijd en functie ook na realisatie wordt behouden of verbeterd.

Daarnaast staat de boom op een strak gemaaid gazon in een goed onderhouden tuin, wat wijst op een intensief beheerbeleid. Aangezien de boom al onderworpen is aan een strak beheer, zal de impact van de nieuwe situatie waarschijnlijk minimaal aan het beeld zijn en kan het huidige beeld van de boom behouden blijven. De boom wordt immers al aanzienlijk opgekroond. Hoofdstuk 5 zal verdere duidelijkheid bieden over de haalbaarheid van het behoud van de boom in de nieuwe situatie.

2. *Aanpassing van de doorrijhoogte:* Voor, tijdens en na de aanleg dient de boom te voldoen aan de vereiste doorrijhoogte. Hoewel de boom al grotendeels is opgekroond, zijn verdere aanpassingen nodig om de kroon te beschermen en schade te voorkomen. Er moet een doorrijhoogte van 4,5 meter worden aangehouden.

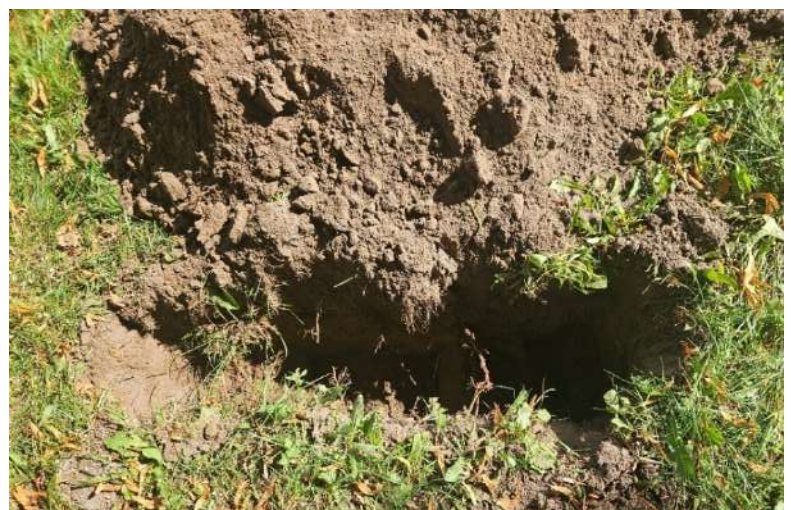
Figuur 20: Proefsleuf boom 2 – erg zandige grond

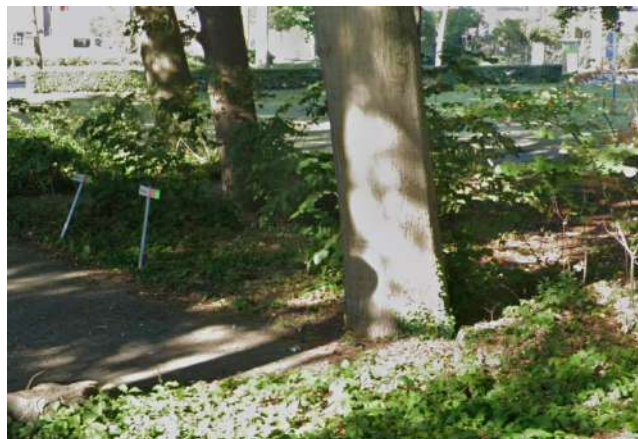
De metingen van de bodemverdichting tonen aan dat de grond bij de parkeerplaats sterk verdicht is, wat de conditie van de bomen verder verslechtert. Bij een hogere verdichting hebben bomen de neiging om oppervlakkiger te wortelen omdat de compacter wordende bodem minder ruimte biedt voor wortels om door te dringen. Dit beperkt de doorgang van lucht, water en voedingsstoffen naar diepere bodemlagen, waardoor de wortels dicht bij het maaiveld blijven en kwetsbaarder worden voor droogte, schade en instabiliteit.

In het ontwerp is de watergang naast de bomen gepositioneerd, met een minimale afstand van 4,11 meter tot de stam. De exacte positie van het talud is nog niet vastgesteld, maar het graven van de watergang zal onvermijdelijk de grond verplaatsen en kan schade aan de wortelstructuur veroorzaken. Aangezien de Amerikaanse eiken een grote kroon hebben met een diameter van ongeveer 20 meter, beschikken ze ook over een uitgebreid wortelgestel, waardoor de watergang zich in een kwetsbare zone bevindt.

Figuur 30: boom 14, stam tot rand van de verharding van de parkeerplaats, bron: Google Maps

Gezien de matige conditie van de bomen en de destructieve gevolgen van de voorgestelde veranderingen, lijkt het inefficiënt en kostbaar om beschermingsmaatregelen te treffen voor de bestaande bomen. Het advies is daarom om de gehele boomgroep te verwijderen. Na de aanleg van de watergang kan de grond worden verbeterd door beluchting en toevoeging van voedingsstoffen. Nieuwe, inheemse bomen met een hogere ecologische waarde kunnen dan worden geplant, wat bijdraagt aan een duurzamer ontwerp en een gezondere toekomst voor de groene ruimte.

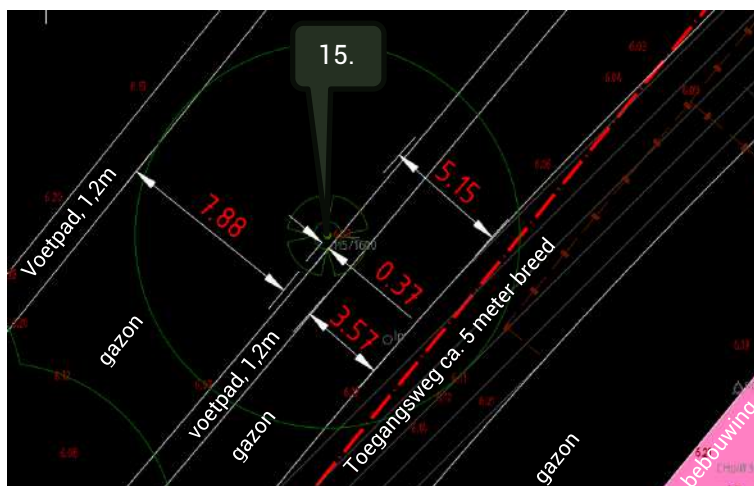
Figuur 32 : boom 15, afstand wegen in ontwerp, bron: Delva

De rijweg ligt 5,15 meter van de boom af. Ook hier geldt dat de afstand tot de boom voldoende lijkt en minimale schade kan veroorzaken. Voor de rijweg geldt het advies om zoveel mogelijk handmatig werk uit te voeren en de fundering zo dun mogelijk te maken. Daarnaast zou het voordelig zijn om de rijweg op maaiveldniveau aan te leggen ter hoogte van de kroonprojectie, om graafwerkzaamheden te minimaliseren. Gezien de goede conditie van de boom, zou hij deze werkzaamheden normaal gesproken goed moeten kunnen doorstaan.

Echter, de grond in dit gebied is sterk verdicht, zoals blijkt uit de metingen. Dit betekent dat de boom oppervlakkig wortelt. Het is daarom cruciaal om werkzaamheden in de kwetsbare boomzone zoveel mogelijk te beperken. Het gebruik van zwaar materieel kan de wortels beschadigen en onomkeerbare schade veroorzaken. Het is belangrijk om de grond onder de kroonprojectie te beschermen tijdens de werkzaamheden door het plaatsen van een hekwerk en rijplaten.

4. *Beschermend hekwerk plaatsen:* Plaats omheiningen van hekwerk en verticale beplanking rond de boom om de kwetsbare boomzone af te schermen en voorkom het gebruik van groot en zwaar materieel in de nabijheid. Dit helpt om schade aan de boom en bodemverdichting te minimaliseren.

5. *Gebruik van licht materieel:* Voer werkzaamheden bij voorkeur handmatig uit in de buurt van de kroonprojectie om schade te minimaliseren. Het gebruik van zwaar materieel in de nabijheid van de boom moet zoveel als mogelijk worden vermeden.
