**ASBESTINVENTARISATIE TYPE A
CONFORM SC 540
RPS/1402372**

**Woonhuis en schuur
Hoogstraat 162
5258 BG te Berlicum**

Datum: 16 juni 2014

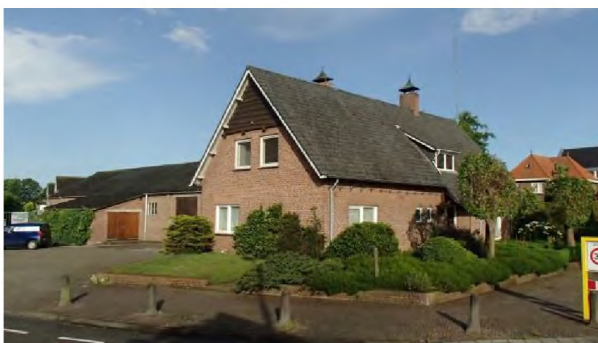
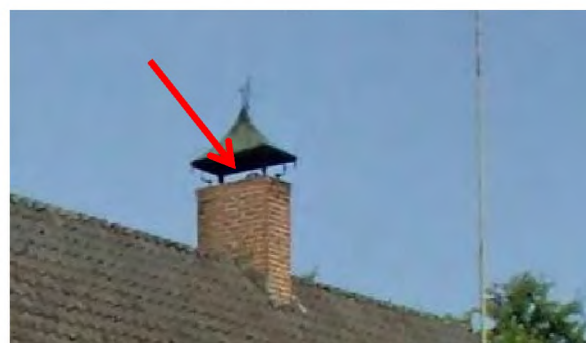
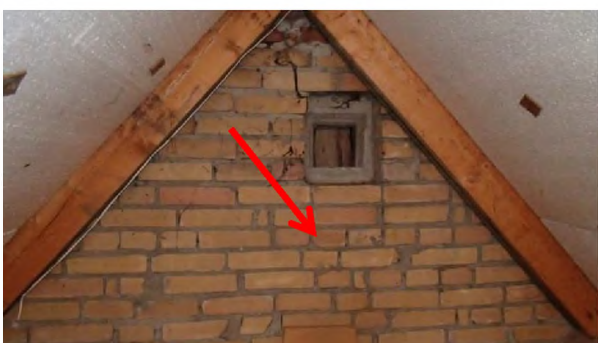
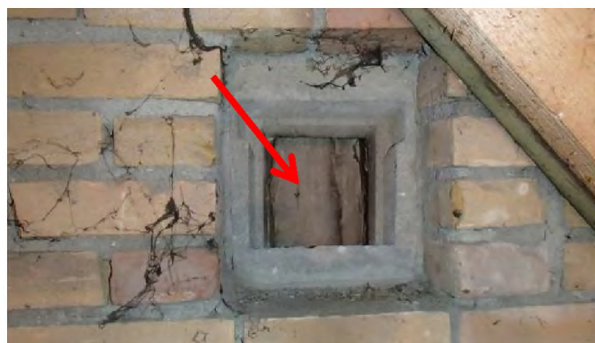
Fotonummer F01-F02

Bronnummer	B01
Bron	Buismateriaal
Locatie	Rookgaskanaal lopend van de schoorsteen tot de begane grond
Verdieping	Dak
Monsterreferentie	M1
Asbestsoort(en)	Chrysotiel
Percentages (%)	10 - 15
Hoeveelheid	± 1 m ¹
Bevestigingsmethode	Ingemetseld
Binding	Hechtgebonden
Verwijderingsmethode	Containment/ openluchtsanering.
Risicoklasse	2
Conclusies en / of aanbevelingen	Geen direct risico

Openlucht RK2

Het werkgebied dient afgezet/gemarkeerd te worden.

Het SC 530 gecertificeerde bedrijf dat de asbestverwijderingswerkzaamheden uitvoert dient de best bestaande technieken toe te passen. Er dienen bronmaatregelen genomen te worden om vezelemisatie te voorkomen. Deze maatregelen dienen in een werkplan opgesteld conform de SC 530 te worden opgenomen. Tijdens de werkzaamheden dient een volgelaatsmasker P3 met aangeblazen lucht te worden gedragen.

Er dient een eindcontrole door een door RvA geaccrediteerde (ISO 17020) inspectie-instelling te worden uitgevoerd volgens NEN 2990, onderdeel visuele inspectie.

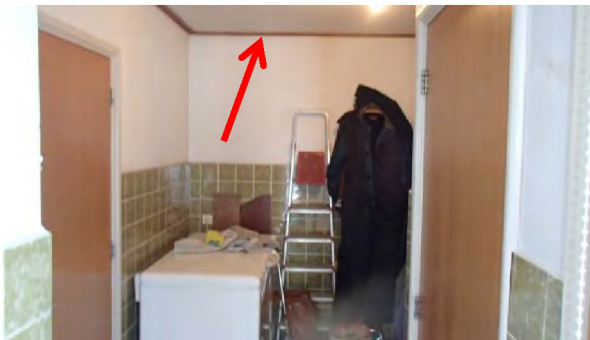
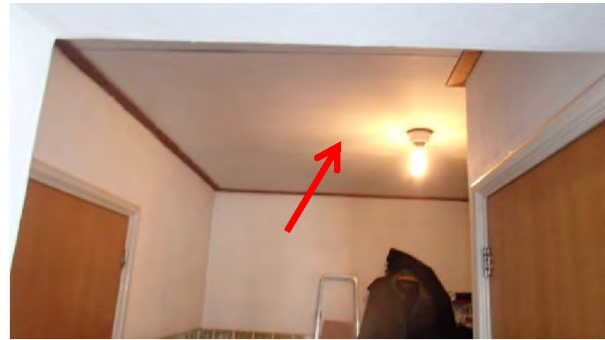
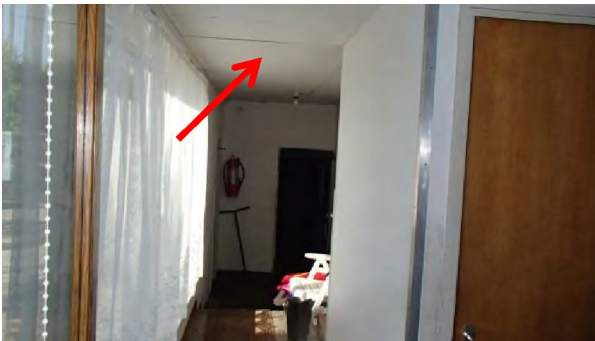
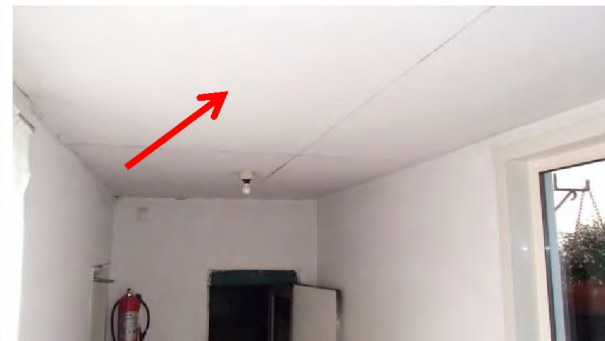
Fotonummer F03/F06

Bronnummer	B02
Bron	Plaatmateriaal
Locatie	Bijkeuken, kelder en de doorloop naar de schuur
Verdieping	Begane grond
Monsterreferentie	M2
Asbestsoort(en)	Chrysotiel
Percentages (%)	2 - 5
Hoeveelheid	± 24 m ²
Bevestigingsmethode	Gespijkerd
Binding	Hechtgebonden
Verwijderingsmethode	Containment
Risicoklasse	2
Conclusies en / of aanbevelingen	Geen opmerkingen

Containment RK2

Voorafgaand aan de werkzaamheden dient een containment te worden ingericht conform SC -530

Het SC 530 gecertificeerde bedrijf dat de asbestverwijderingswerkzaamheden uitvoert dient de best bestaande technieken toe te passen. Er dienen bronmaatregelen genomen te worden om vezelemisatie te voorkomen. Deze maatregelen dienen in een werkplan opgesteld conform de SC 530 te worden opgenomen. Tijdens de werkzaamheden dient een volgelaatsmasker P3 met aangeblazen lucht te worden gedragen.

Er dient een eindcontrole door een door RvA geaccrediteerde (ISO 17020) inspectie-instelling te worden uitgevoerd volgens NEN 2990, onderdeel visuele inspectie en onderdeel luchtmetingen.

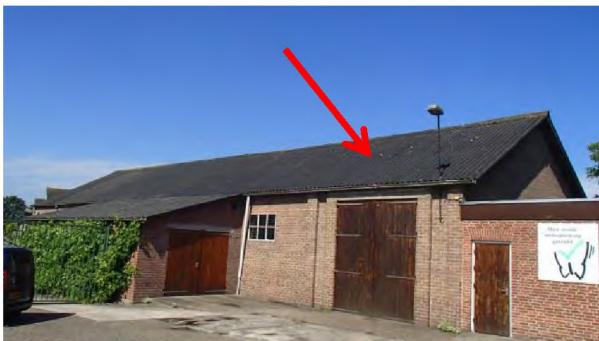
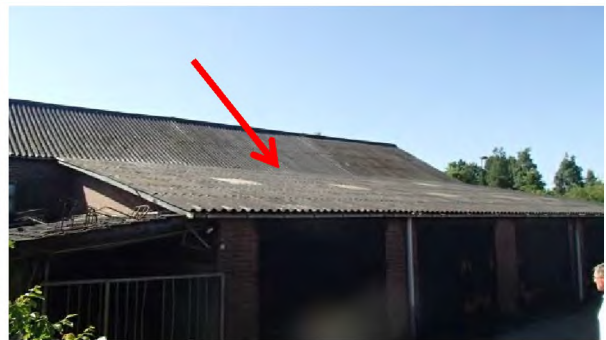
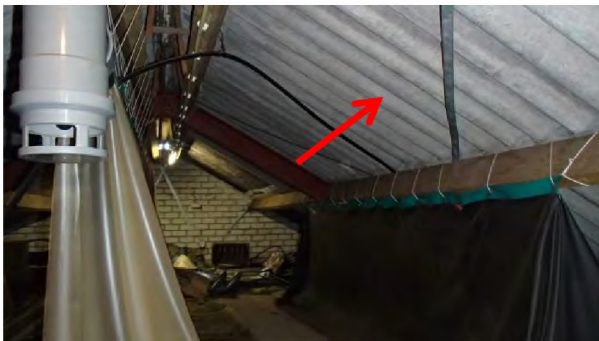
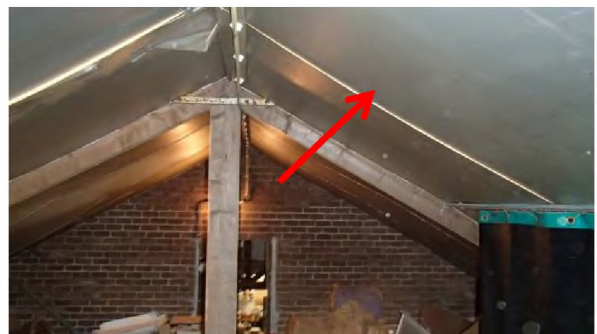
Fotonummer F07-F10

Bronnummer	B03
Bron	Golfplaat en vorsten
Locatie	Dak van de schuur en garage
Verdieping	Dak
Monsterreferentie	M3
Asbestsoort(en)	Chrysotiel
Percentages (%)	10 - 15
Hoeveelheid	± 700 m ²
Bevestigingsmethode	Geschroefd
Binding	Hechtgebonden
Verwijderingsmethode	Openluchtsanering
Risicoklasse	2
Conclusies en / of aanbevelingen	De golfplaten zijn verweerd, geadviseerd wordt deze op korte termijn te verwijderen. In een deel van de schuur is dupanel isolatieplaat aangebracht onder de gordingen.

Openlucht RK2

Het werkgebied dient afgezet/gemarkeerd te worden.

Het SC 530 gecertificeerde bedrijf dat de asbestverwijderingswerkzaamheden uitvoert dient de best bestaande technieken toe te passen. Er dienen bronmaatregelen genomen te worden om vezelemisatie te voorkomen. Deze maatregelen dienen in een werkplan opgesteld conform de SC 530 te worden opgenomen. Tijdens de werkzaamheden dient een volgelaatsmasker P3 met aangeblazen lucht te worden gedragen.

Er dient een eindcontrole door een door RvA geaccrediteerde (ISO 17020) inspectie-instelling te worden uitgevoerd volgens NEN 2990, onderdeel visuele inspectie.

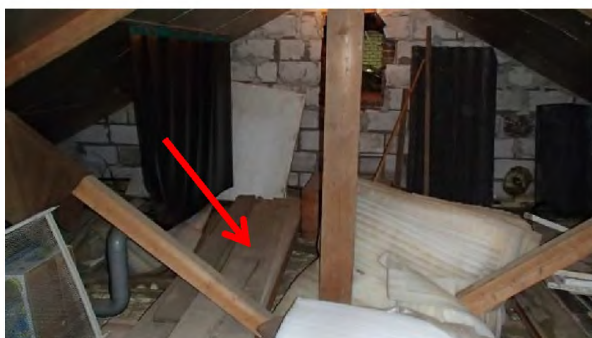
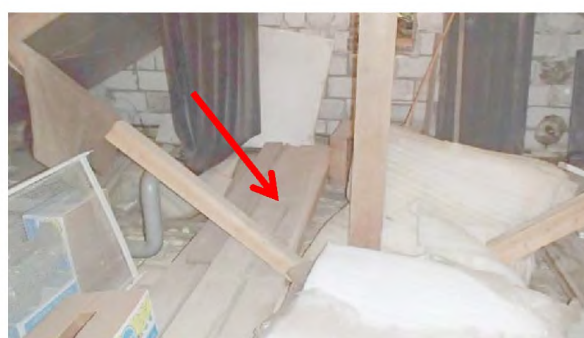
Fotonummer F11-F12

Bronnummer	B04
Bron	Plaatmateriaal
Locatie	Zolder boven de koelcel
Verdieping	1e
Monsterreferentie	M2
Asbestsoort(en)	Chrysotiel
Percentages (%)	2 - 5
Hoeveelheid	± 1 m ²
Bevestigingsmethode	Losliggend
Binding	Hechtgebonden
Verwijderingsmethode	Containment
Risicoklasse	2
Conclusies en / of aanbevelingen	Geen opmerkingen

Containment RK2

Voorafgaand aan de werkzaamheden dient een containment te worden ingericht conform SC -530

Het SC 530 gecertificeerde bedrijf dat de asbestverwijderingswerkzaamheden uitvoert dient de best bestaande technieken toe te passen. Er dienen bronmaatregelen genomen te worden om vezelemisatie te voorkomen. Deze maatregelen dienen in een werkplan opgesteld conform de SC 530 te worden opgenomen. Tijdens de werkzaamheden dient een volgelaatsmasker P3 met aangeblazen lucht te worden gedragen.

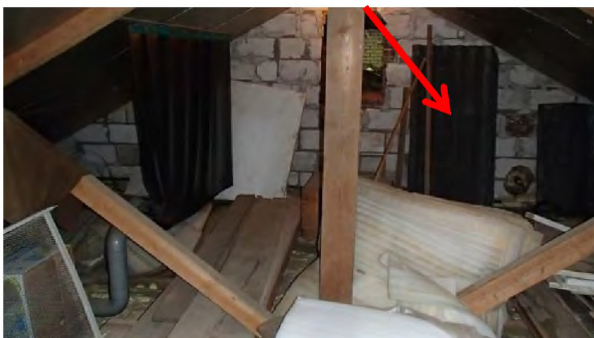
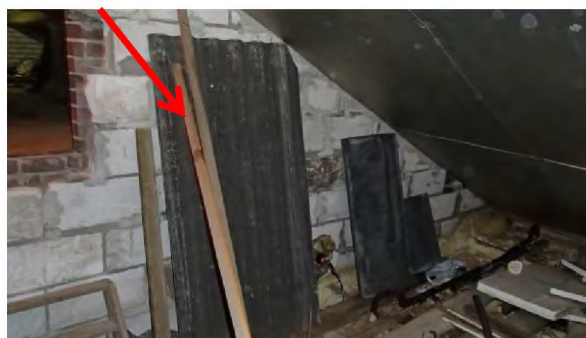
Fotonummer F13-F14

Bronnummer	B05
Bron	Golfplaat
Locatie	Zolder boven de koelcel
Verdieping	1e
Monsterreferentie	M3
Asbestsoort(en)	Chrysotiel
Percentages (%)	10 - 15
Hoeveelheid	± 2 m ²
Bevestigingsmethode	Losliggend
Binding	Hechtgebonden
Verwijderingsmethode	In zijn geheel dubbel verpakken en afvoeren
Risicoklasse	1
Conclusies en / of aanbevelingen	Geen opmerkingen

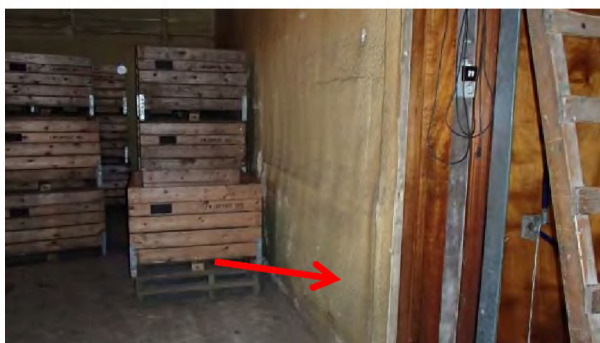
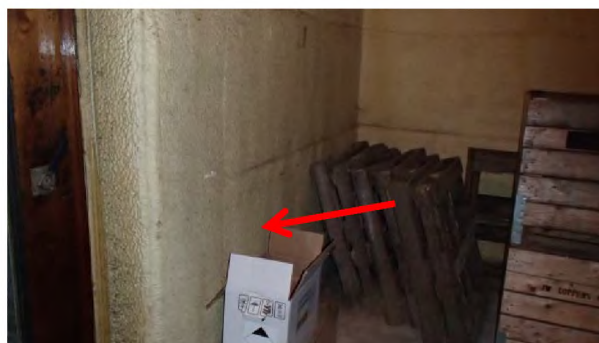
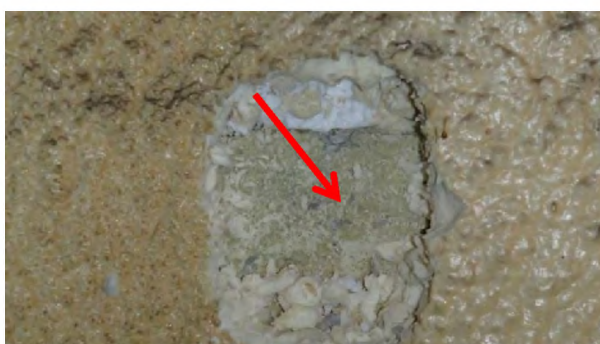
Fotonummer F15/F17

Bronnummer	B06
Bron	Plaatmateriaal
Locatie	Wandplaat in de koelcellen
Verdieping	Begane grond
Monsterreferentie	M4
Asbestsoort(en)	Chrysotiel
Percentages (%)	2 - 5
Hoeveelheid	Totaal \pm 53 m ²
Bevestigingsmethode	Gespijkerd
Binding	Hechtgebonden
Verwijderingsmethode	Containment
Risicoklasse	2
Conclusies en / of aanbevelingen	Het plaatmateriaal is verborgen achter gespoten PUR isolatie, een strook van \pm 1.2 m ¹ gemeten vanaf de vloer.

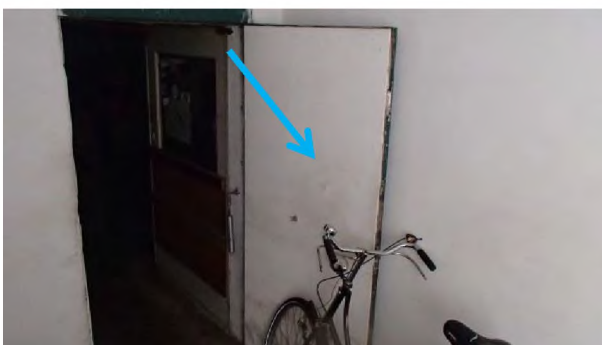
Fotonummer	F18
------------	-----

Bronnummer	B07
Bron	Plaatmateriaal
Locatie	Toegangsdeur naar de schuur
Verdieping	Begane grond
Monsterreferentie	M5
Asbestsoort(en)	Niet aantoonbaar
Percentages (%)	< 0,1
Hoeveelheid	± 1.8 m ²
Bevestigingsmethode	Gespijkerd
Binding	Niet van toepassing
Verwijderingsmethode	Niet van toepassing
Risicoklasse	Niet van toepassing
Conclusies en / of aanbevelingen	Na optische analyse blijkt dit materiaal geen asbest te bevatten

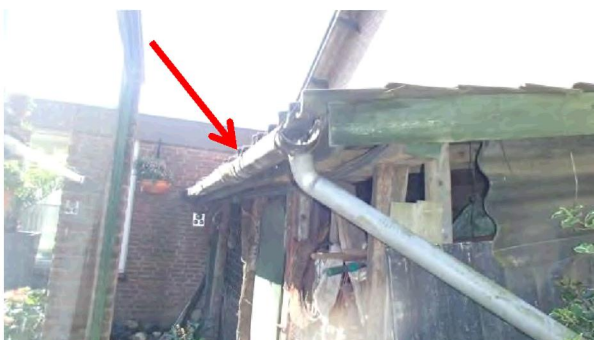
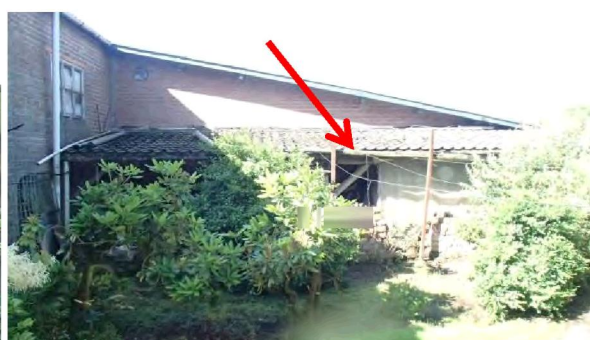
Fotonummer F19-F20

Bronnummer	B08
Bron	Dakgoot
Locatie	Hondenhok en afdak aan de schuur
Verdieping	Begane grond
Monsterreferentie	M6
Asbestsoort(en)	Chrysotiel
Percentages (%)	10 - 15
Hoeveelheid	± 16 m ¹
Bevestigingsmethode	Losliggend
Binding	Hechtgebonden
Verwijderingsmethode	In zijn geheel dubbel verpakken en afvoeren
Risicoklasse	1
Conclusies en / of aanbevelingen	De dakgoot ligt los in beugels

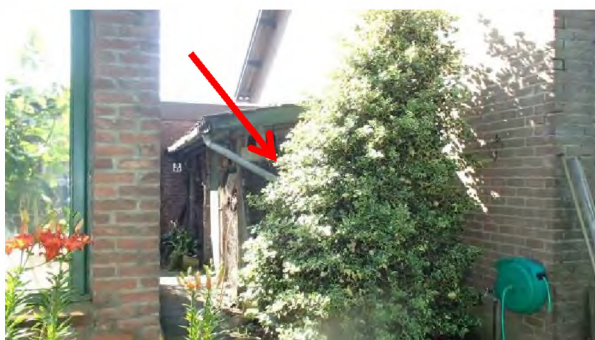
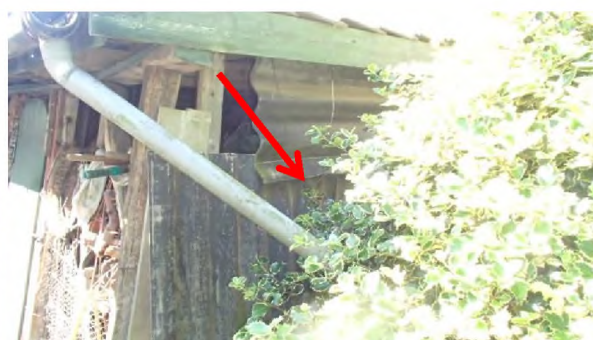
Fotonummer F21-F22

Bronnummer	B09
Bron	Golfplaat
Locatie	Zijkant van het hondenhok
Verdieping	Begane grond
Monsterreferentie	M3
Asbestsoort(en)	Chrysotiel
Percentages (%)	10 - 15
Hoeveelheid	± 6 m ²
Bevestigingsmethode	Losliggend
Binding	Hechtgebonden
Verwijderingsmethode	Openluchtsanering
Risicoklasse	2
Conclusies en / of aanbevelingen	Geen opmerkingen

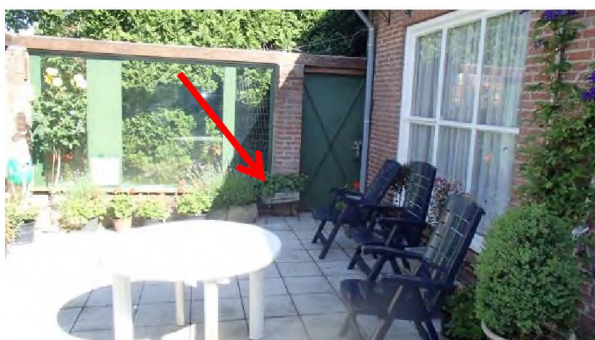
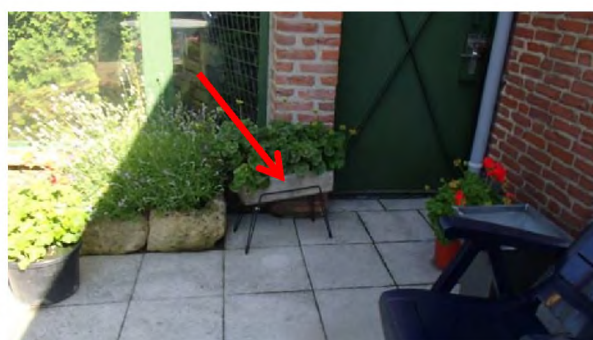
Fotonummer F23-F24

Bronnummer	B10
Bron	Bloembak
Locatie	Terras achter de woning
Verdieping	Begane grond
Monsterreferentie	M7
Asbestsoort(en)	Chrysotiel
Percentages (%)	10 - 15
Hoeveelheid	1 stuks
Bevestigingsmethode	Losliggend
Binding	Hechtgebonden
Verwijderingsmethode	In zijn geheel dubbel verpakken en afvoeren
Risicoklasse	1
Conclusies en / of aanbevelingen	Geen opmerkingen

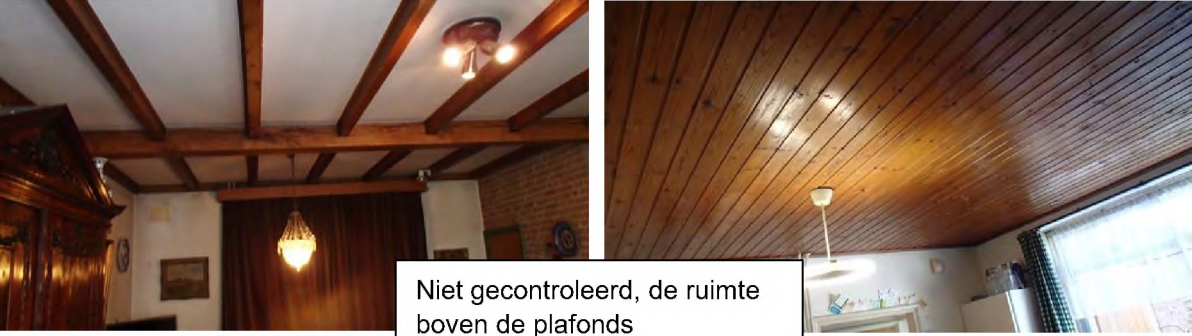
Foto 1,2:

Omschrijving	Locatie	Verwachte bron	Aanvullend onderzoek type B	Foto nr. (bijlage 4)
In muren	In de muur	Plaatmateriaal	Ja	
Boven plafond	Gehele begane grond	Plaatmateriaal	Ja	1,2
In de openhaard	Begane grond	Plaatmateriaal	Ja	3
Achter de houten topgevels	Buitengevel	Plaatmateriaal	Ja	4
Onder de vloer	Achterste koelcellen	Puin en restanten	Ja	
Rookkanaal	Dak achterzijde	Buismateriaal	Ja	5

Om een uitspraak te kunnen doen omtrent de locaties waar een redelijk vermoeden bestaat op verborgen asbestverdachte toepassingen dient er aanvullend een asbestinventarisatie type B (destructief) onderzoek uitgevoerd te worden. Deze verborgen asbestverdachte toepassingen dienen voorafgaand aan de bouwkundige sloop in samenwerking met een SC 530 gecertificeerd asbestverwijderingsbedrijf middels uitgebreid destructief onderzoek opgespoord te worden. Het bevoegd gezag verplicht in de aanvullende voorwaarden tot de aanvullende inventarisatie type B. Dit onderzoek is een aanvulling op het type A onderzoek.
