# Uilenbroek 8

Boxtel

**cultuurhistorische verkenning** (2019-2023)

C. Korte omschrijving van het werk:  
Het werk bestaat in hoofdzaak uit het onderzoek naar het cultuur-historische belang en de bouwkundige conditie van het pand Uilenbroek 8 Boxtel

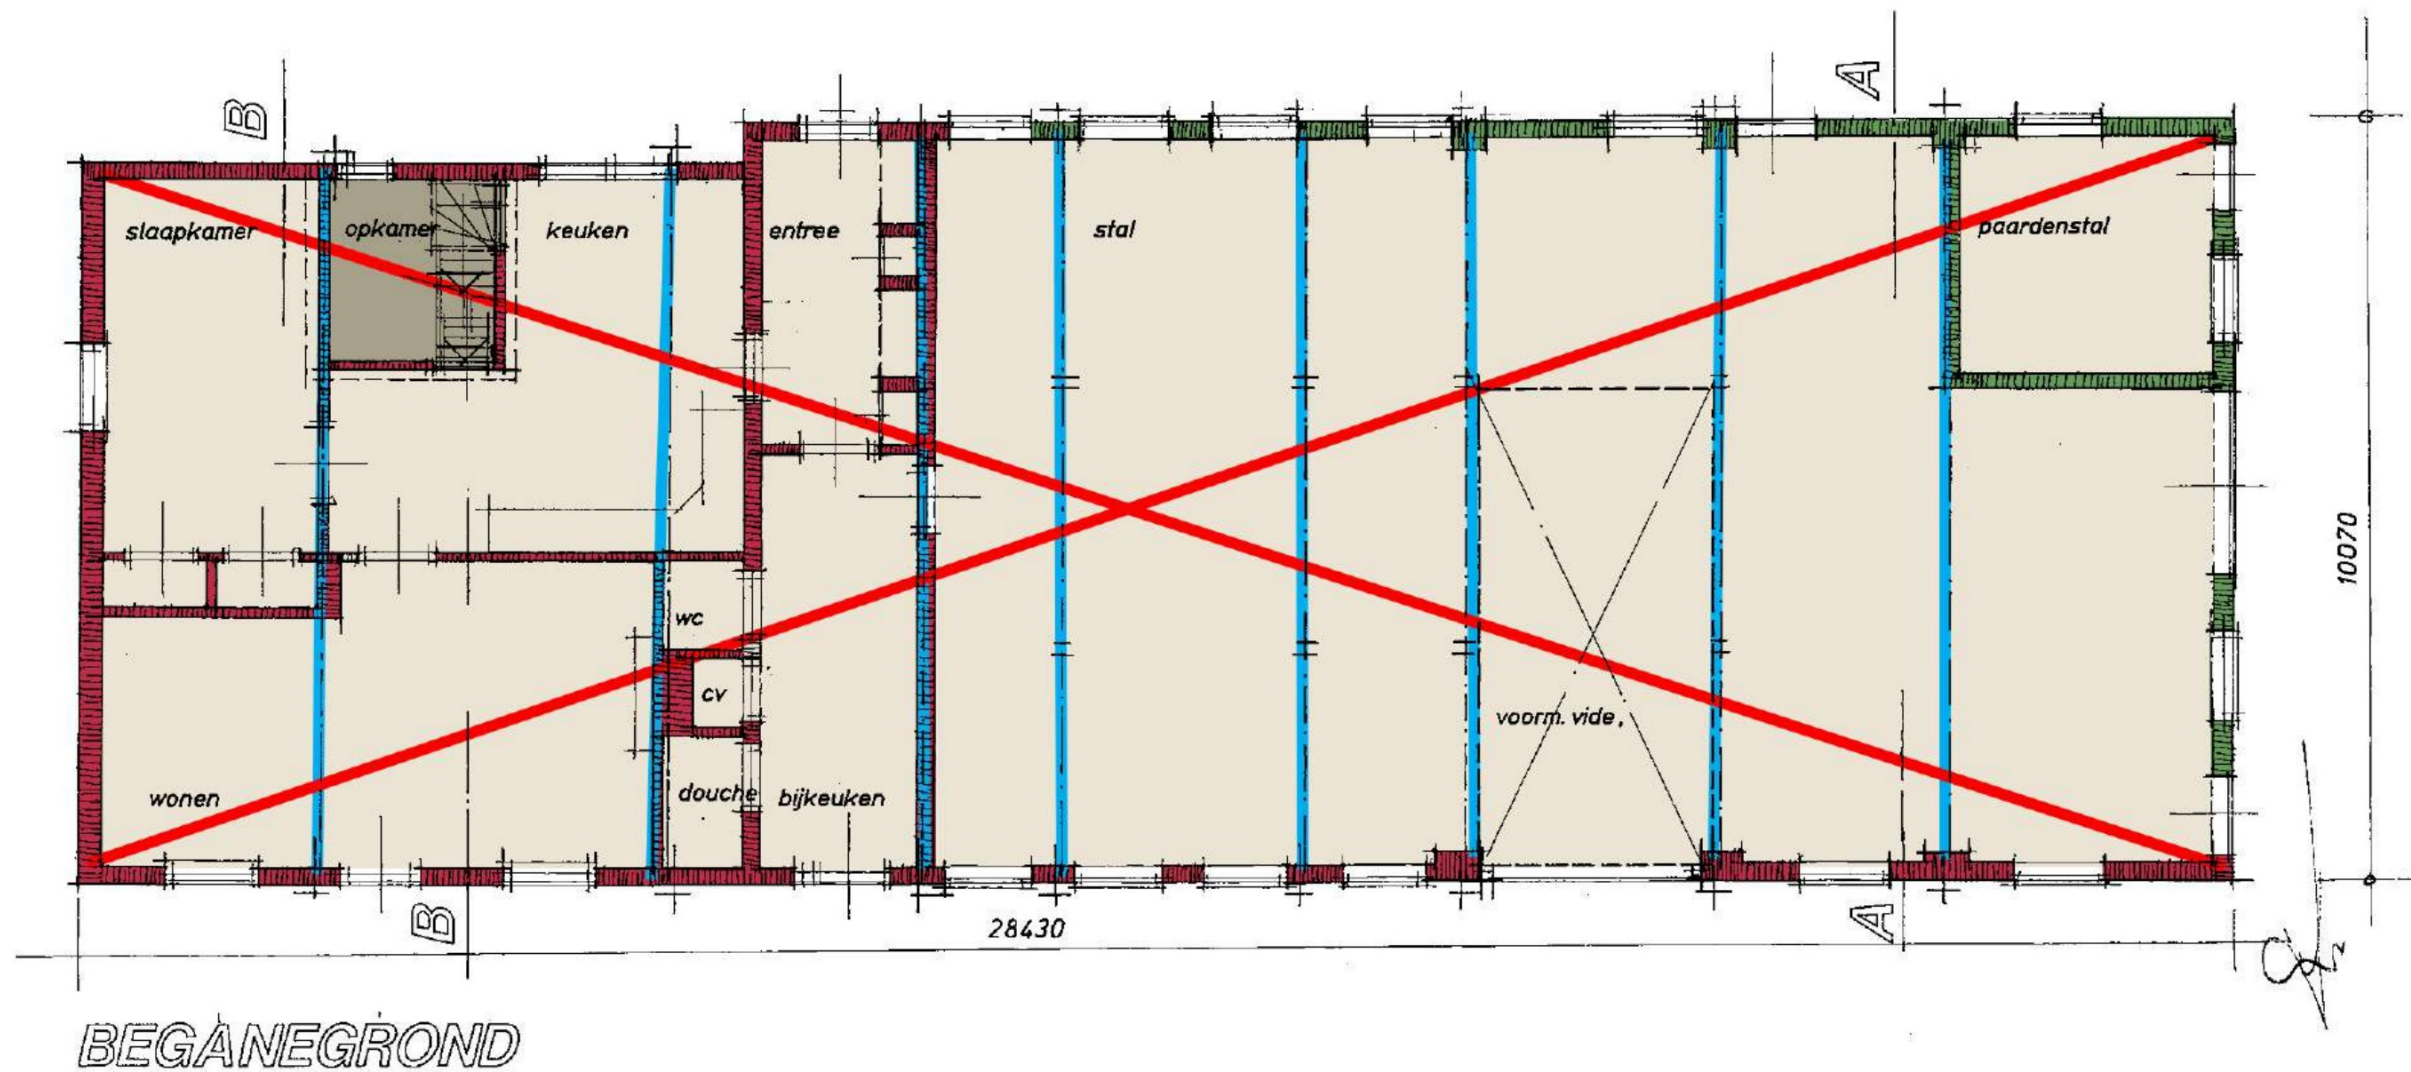
Hoge monumentwaarde gevels / structuur
-

Hoge monumentwaarde als individuele ruimten
-

Hoge monumentwaarde als footprint
-

Hoge monumentwaarde constructie
-

Monumentwaarde van de kap - geheel
-

Indifferente monumentwaarde
