# BOOM EFFECT ANALYSE

Molenweg, Horssen

**Kenmerk:** 180425FC

**Status:** CONCEPT

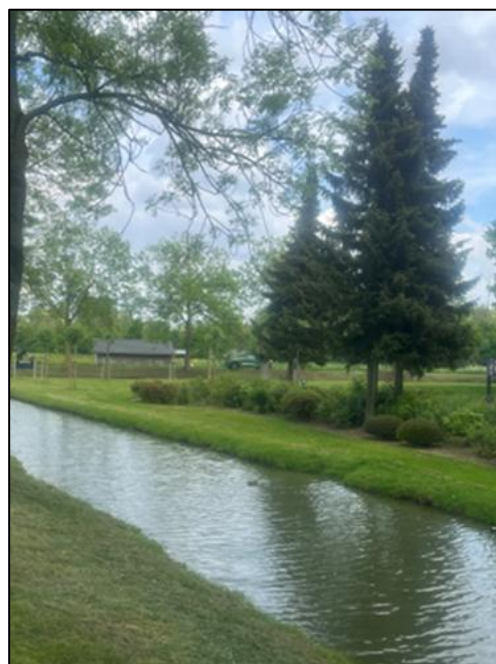
Het waterpeil in de sloot dient te zakken naar het door het Waterschap Rivierenland ingesteld winter- en zomerpeil. Dit ligt gemiddeld 50 centimeter lager dan het huidige peil. Het huidige peil is zo ontstaan om esthetische redenen.

FIGUUR 8 HET WATERPEIL WORDT KUNSTMATIG HOOG GEHOUDEN

Gezien het feit dat de aanwezige Essen zijn opgenomen op de lijst van waardevolle bomen, wordt geadviseerd om het waterpeil niet te verlagen. Een verlaging van het waterpeil kan negatieve gevolgen hebben voor de conditie van deze bomen, die op dit moment al onder druk staat door de aanwezigheid van essentaksterfte. Het behoud van een stabiel waterpeil draagt bij aan de vitaliteit van de bomen.

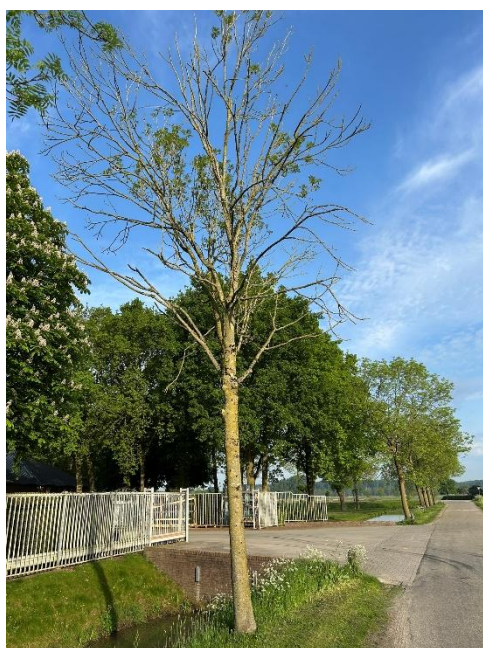
Langs de sloot in het projectgebied staan meerdere gewone essen (*Fraxinus excelsior*). Bij inspectie is vastgesteld dat de bomen in wisselende conditie verkeren – van zeer slecht tot goed – als gevolg van essentaksterfte (*Hymenoscyphus fraxineus*).

De bomen bevatten overwegend veel dood hout, wat duidt op vergevorderde aantasting. Bij één van de bomen is mogelijk sprake van een holtevorming ter hoogte van een oude snoeiwond; deze is echter vanaf de grond niet goed te inspecteren.

FIGUUR 9 ESSENTAKSTERFTE

Bij veel bomen zijn dode takken in de kroon aangetroffen (gedeeltelijk als gevolg van essentaksterfte). Deze dode takken kunnen gemakkelijk uitbreken en daarbij (letsel)schade veroorzaken. Het is uit veiligheidsoverwegingen belangrijk dat deze takken worden verwijderd. Het verlagen van de waterspiegel in de betreffende sloot kan grote gevolgen hebben voor de boomconditie, zeker in relatie tot droogtestress en ziekten zoals essentaksterfte.

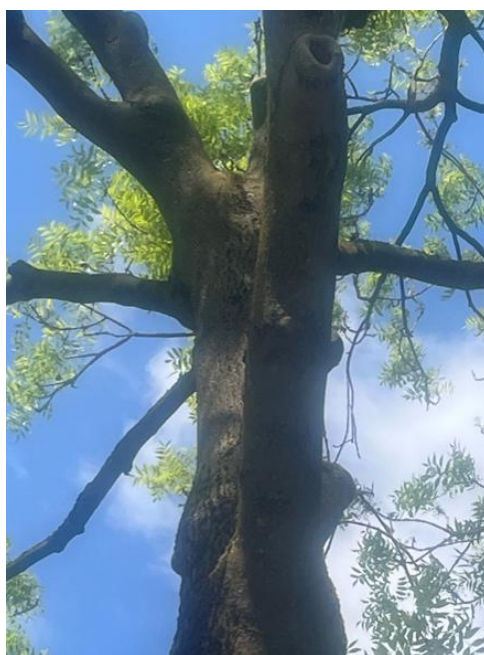
FIGUUR 10 MOGELIJKE HOLTE IN SNOEIWOND

| Boomnummer | Boomsoort<br>Nederlandse Naam | Boomsoort<br>Wetenschappelijke<br>Naam | Standplaats | Boomhoogte Klasse | DBH | Conditie | Gebreken |
|---|---|---|---|---|---|---|---|
| 5 | ES | Fraxinus excelsior | gras | 1e grootte | Circa 55 cm | Matig tot slecht | Veel dood hout, mogelijk holte op hoogte |

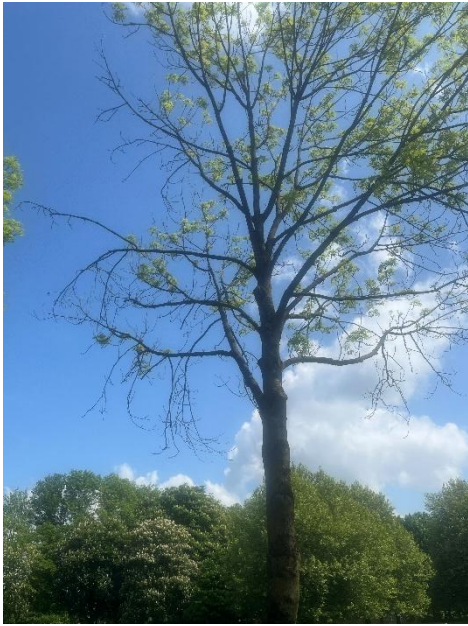
FIGUUR 11 ESSENTAKSTERFTE

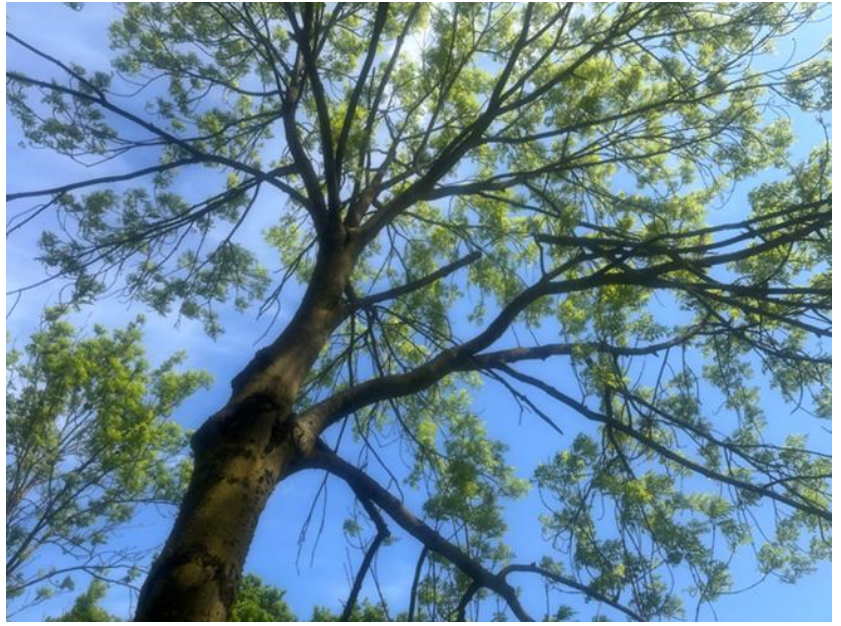
FIGUUR 12 LOSHANGEND DOOD HOUT

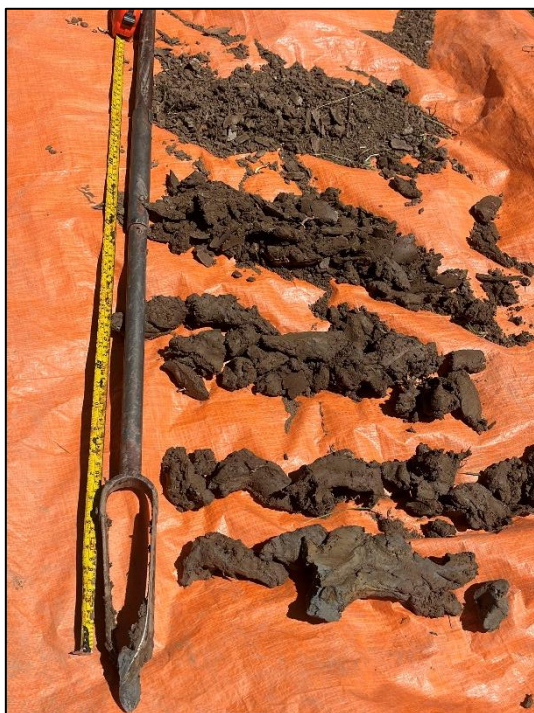
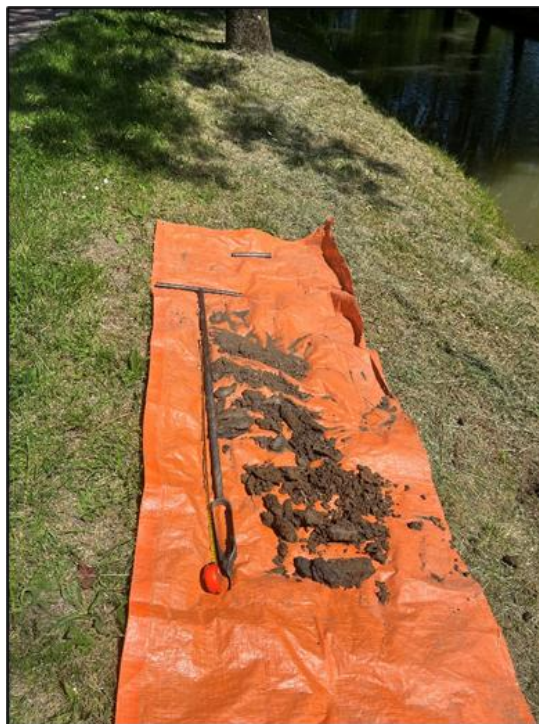
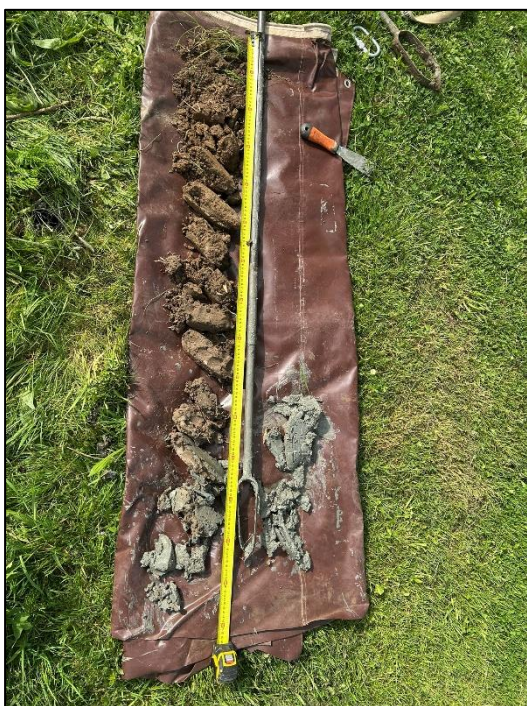
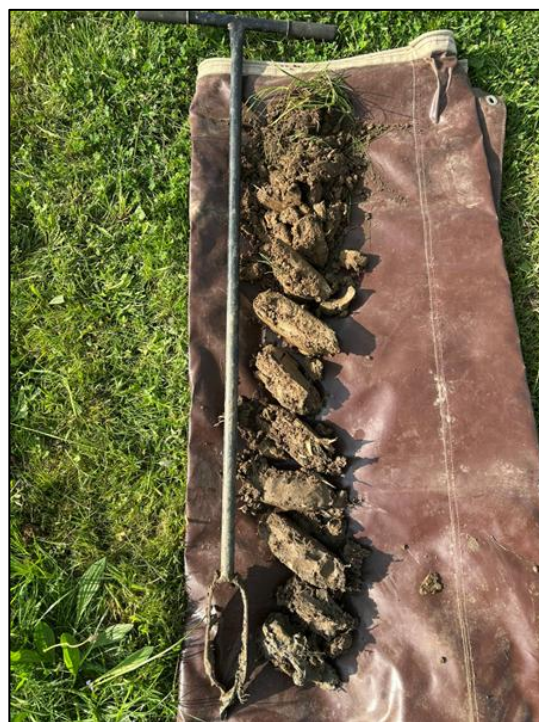
**FIGUUR 16 OP LOCACATIE ZIJN ER DIVERSE PROEFBORINGEN GEDAAN**

De bodemopbouw, vastgesteld op basis van meerdere proefboringen, bestaat uit een laag zavel op een onderliggende kleilaag. De bovenste laag is op sommige plekken puin-houdend. Uit een van de proefboringen blijkt dat op ca. 100 - 110 cm diepte de vol-capillaire zone begint. Hier zie je ook dat de klei grijs is, de grijze kleur duidt op anaerobe/zuurstofloze omstandigheden. Met verloop van de tijd is hier een reductiezone ontstaan, een reductiezone die b.v. droog wordt gelegd is voor wortelgroei alsnog zeer problematisch om te doorbreken. Hier is sprake van zuurstofarme omstandigheden en het ontbreekt in die laag klei ook aan bodemstructuur vanwege het ontbreken aan enig bodemleven op deze diepte.

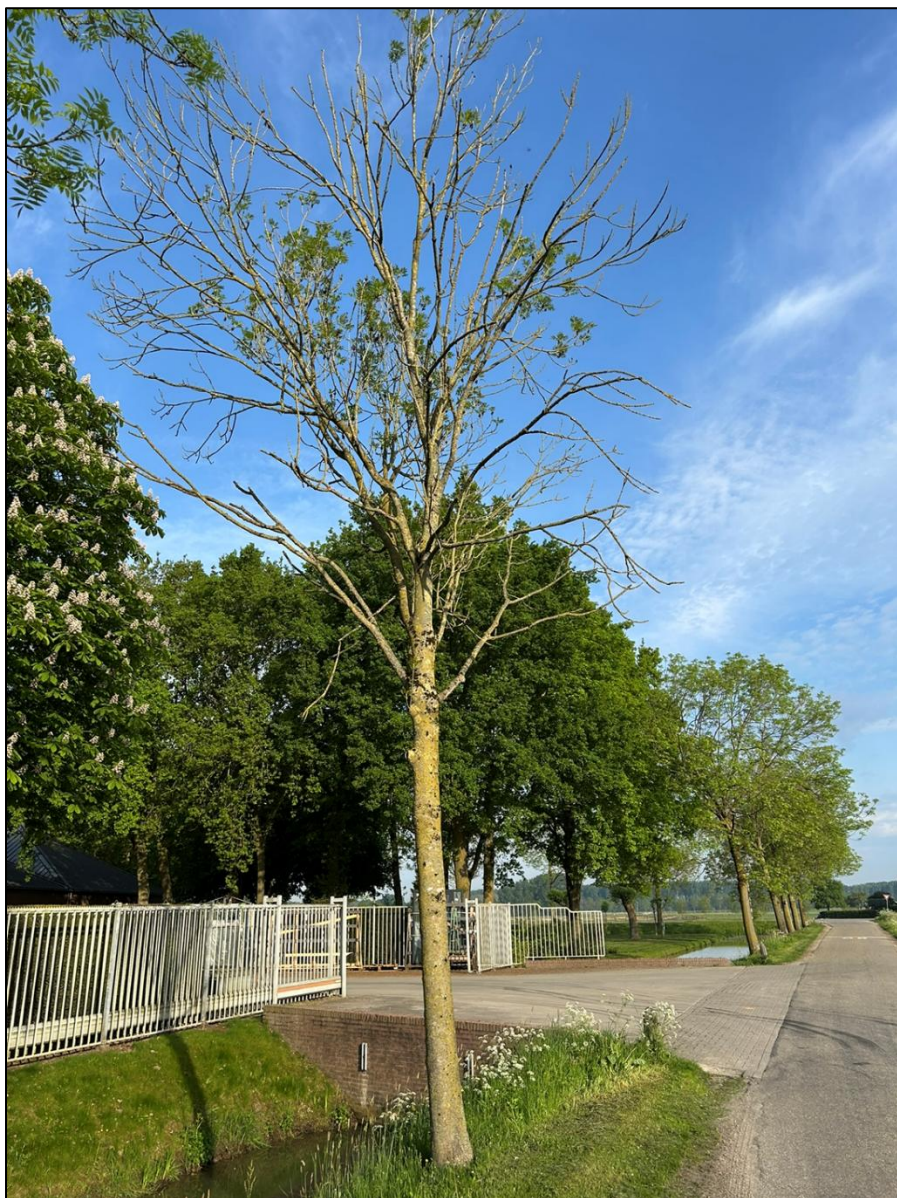
FIGUUR 17 ESSENTAKSTERFTE
