## **Aanvullend BOUWHISTORISCH ONDERZOEK/INVENTARISATIE, JULI 2022**

**Heezestraat 2, Maasbree**

**Bureau Boerderij Verbouwen Deventer**

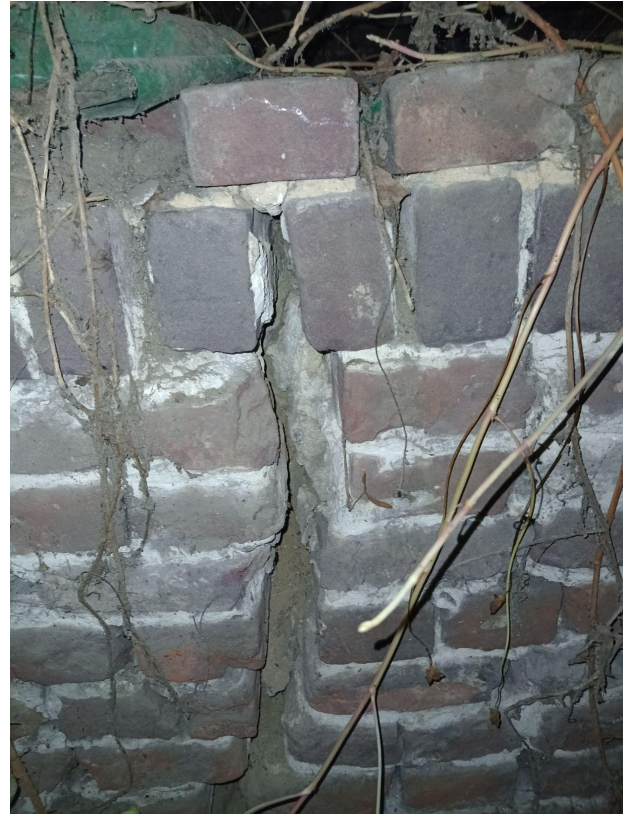
*Scheur aan zijkant oven bakhuisje*

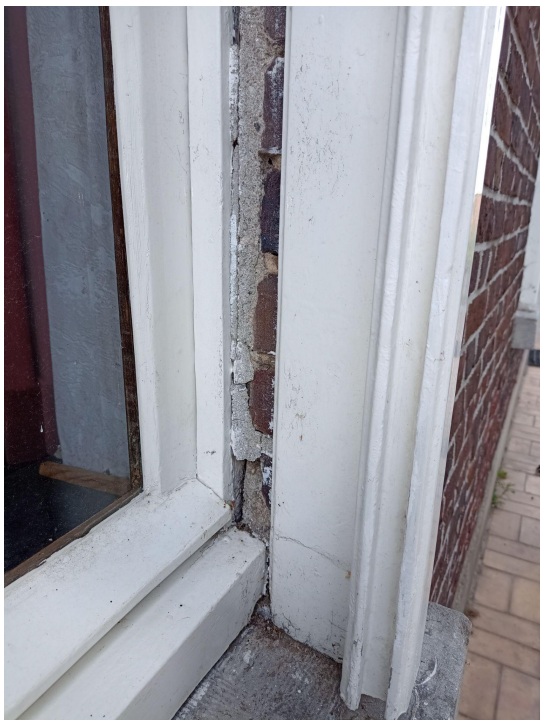
De bouwkundige staat van de gevels is goed. De muren en het voegwerk zijn nog in goede staat, uitgezonderd het voegwerk van de twee schoorstenen en de cementen afwerkband bij de dakrand. Het hout van de ramen, kozijnen en voordeur is overal in goede staat. Het verfwerk is in redelijke staat. Aandacht verdient de voeg tussen de houten kozijnen en buitenmuur. Dit is opgevuld met cement dat op enkele plaatsen begint los te komen, op andere plaatsen is een kier ontstaan. De beglazing betreft enkel glas, dat op 2 plaatsen een barst heeft en bij enkele ramen komen delen van de stopverf los. De houten zonweringen zijn in matige staat, de verf bladdert hier en daar af. Het houtwerk van de zonweringen vertoont scheuren, maar lijkt voldoende herstelbaar. In een van de natuurstenen raamdorpels zit een scheur, maar dit heeft geen grote gevolgen voor de constructie. De afvoerpijp van de dakgoot is lek en de dakgoot loopt niet correct af naar de afvoerpijp, waardoor aan de andere zijde water blijft staan. Het dak is in redelijke staat, her en der zal een dakpan moeten worden vervangen. De dakspant constructie is in redelijke staat. Er zijn sporen van houtworm, maar deze lijkt niet meer actief, nader onderzoek is gewenst. Samen met de constructeur zal gekeken moeten worden of en hoe de constructie moet worden verstevigd, met oog op de nieuw aan te brengen isolatie. De brandscheidende muur (de 'brandmuur') tussen het woonhuis en de koeienstal op de eerste verdieping vertoont plekken van eerdere lekkages, waarschijnlijk veroorzaakt via de schoorsteen die hier oorspronkelijk door de nok ging totdat deze is verwijderd tijdens de verbouwing in 1974. Bekeken wordt of deze schoorstenen hersteld worden. Het talud langs de gehele voorgevel (zuidoost) is in goede staat, enkel op beide hoeken zijn scheuren ontstaan.

*Voeg tussen ramen en muur woonhuis*

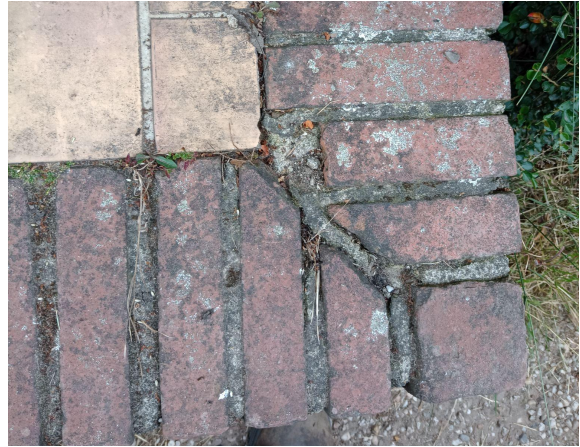
*scheur in talud*

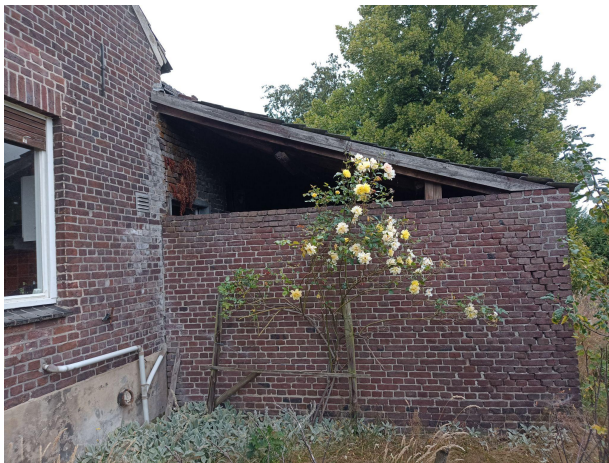
Het metselwerk van de koeienstal aan de buitengevels is op de meeste plaatsen redelijk te noemen. Vooral aan de onderzijde van de gevel dient het voegwerk bijgewerkt te worden. Ook in de bovenhoek grenzend aan de keuken van de woning is het voegwerk zwaar aangetast door langdurige lekkage (de lekkage is inmiddels door de huidige bewoners opgelost). Het metselwerk van de aangrenzende mestschuur is in slechtere staat. Aan de straatzijde dient op meerdere plaatsen het voegwerk bijgewerkt te worden. Aan de andere zijde is een grote scheur zichtbaar in het metselwerk, die waarschijnlijk een gevolg is van aantasting van de houten dakconstructie door de eerder genoemde lekkage. De houten dakconstructie van de mestschuur is in slechte staat en zal verstevigd en deels vervangen moeten worden.

*metselwerk meststal met vochtschade*

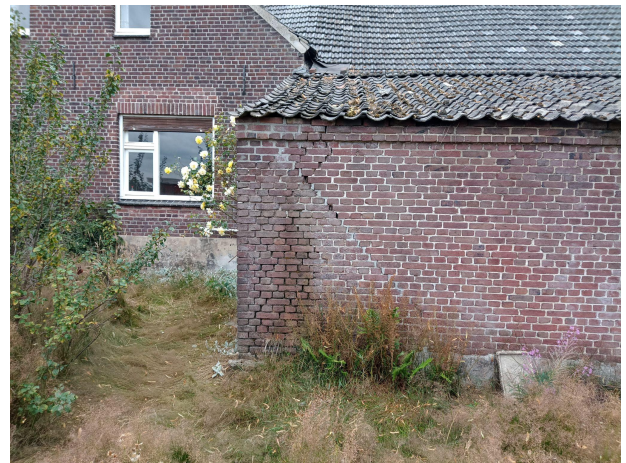
*Scheur in metselwerk meststal*

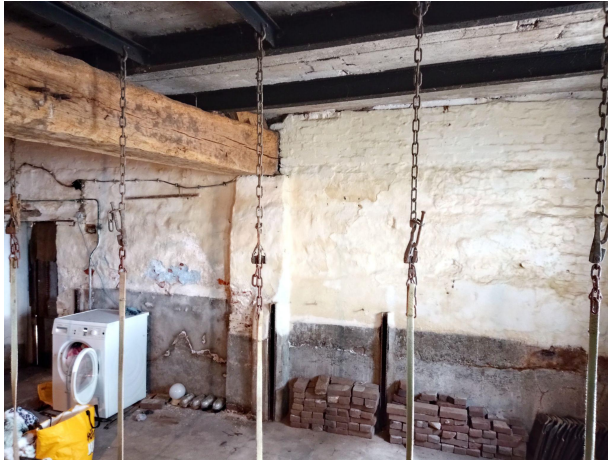
De westelijke binnenmuur van de koeienstal heeft veel vochtschade gehad, door lekkages in de kilgoten tussen het dak van de koeienstal en de aangrenzende varkensstal. Deze lekkages zijn inmiddels hersteld en de muur is aan het opdrogen. Bekeken moet worden wat de invloed van het vocht op deze muur is geweest voor de staat van de constructie. De brandscheidende muur tussen de koeienstal en het woonhuis toont ook aan de zijde van de koeienstal eerdere vochtschade.

*Vochtschade muur koeienstal en varkensstal*

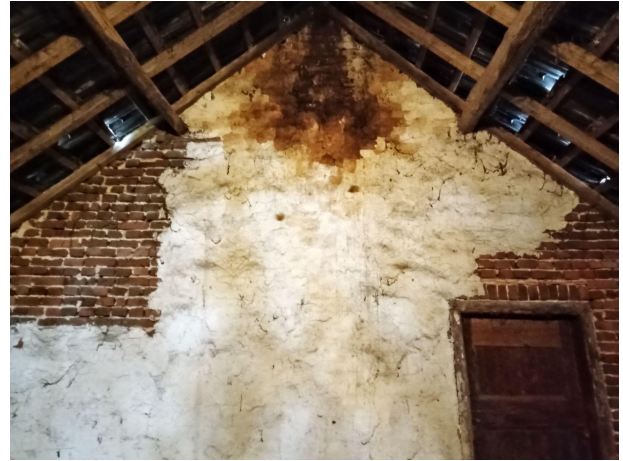
*Vochtschade muur koeienstal en woonhuis*

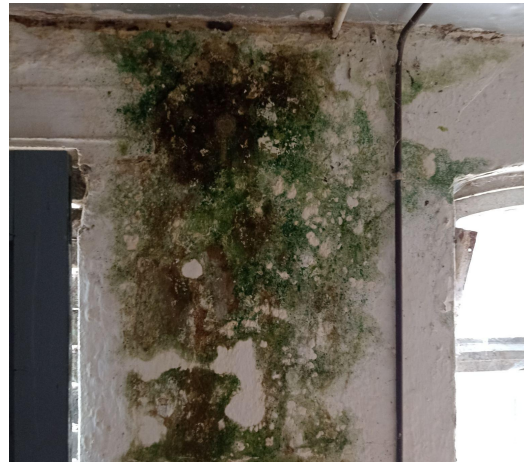
*Vochtschade binnenmuur voerhuis*

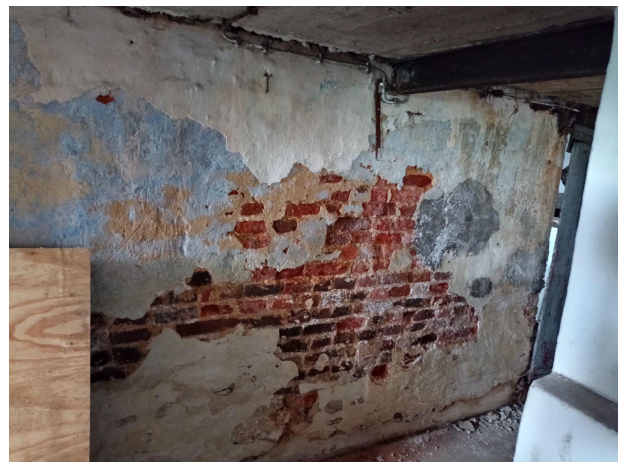
*Lekkage schade muur varkensstal*

De muur tussen de koeienstal en deze varkensstal toont ook aan deze zijde duidelijke sporen van lekkage. De betonnen verdiepingsvloer is in matige staat. Op meerdere plekken

is het beton afgebrokkeld, waardoor het betonijzer zichtbaar is. De vloer is thans veilig begaanbaar. Het metselwerk is in redelijke staat. Op enkele plaatsen dient het voegwerk hersteld te worden. Extra aandacht verdient de hoek aan de zijde van de binnenplaats, de overgang tussen de twee muren is hier zwak, wat te zien is aan enkele scheuren die zowel aan de binnenzijde als aan de buitenzijde zichtbaar zijn. Door de initiatiefnemers is reeds een aantal muurankers geplaatst om deze hoek te verstevigen. Hoewel het dak op dit moment vrij van lekkage is, is het in matige staat, mogelijk zullen er sporen vervangen moeten worden evenals dakpannen.

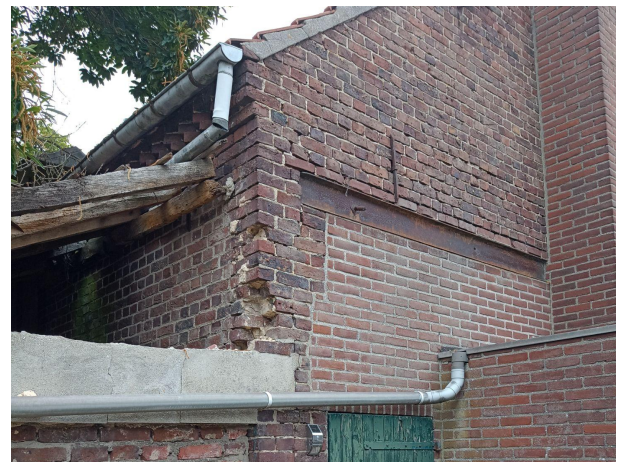
*Schade aan metselwerk schuur*
