Verslag Boominspectie Onderdoorgang Om den Noort, Wolvega

<i>Titel</i>	: Verslag Boominspectie
<i>Subtitel</i>	: Onderdoorgang Om den Noort, Wolvega
<i>Projectnummer</i>	: 12.115
<i>Datum</i>	: 6 februari 2013
<i>Veldonderzoek</i>	: E.W.A. Janssen
<i>Auteur(s)</i>	: E.W.A. Janssen
<i>Goedgekeurd door</i>	: T. Kooij
<i>Opdrachtgever</i>	: Prorail
<i>Contactpersoon</i>	: H. van Dijken

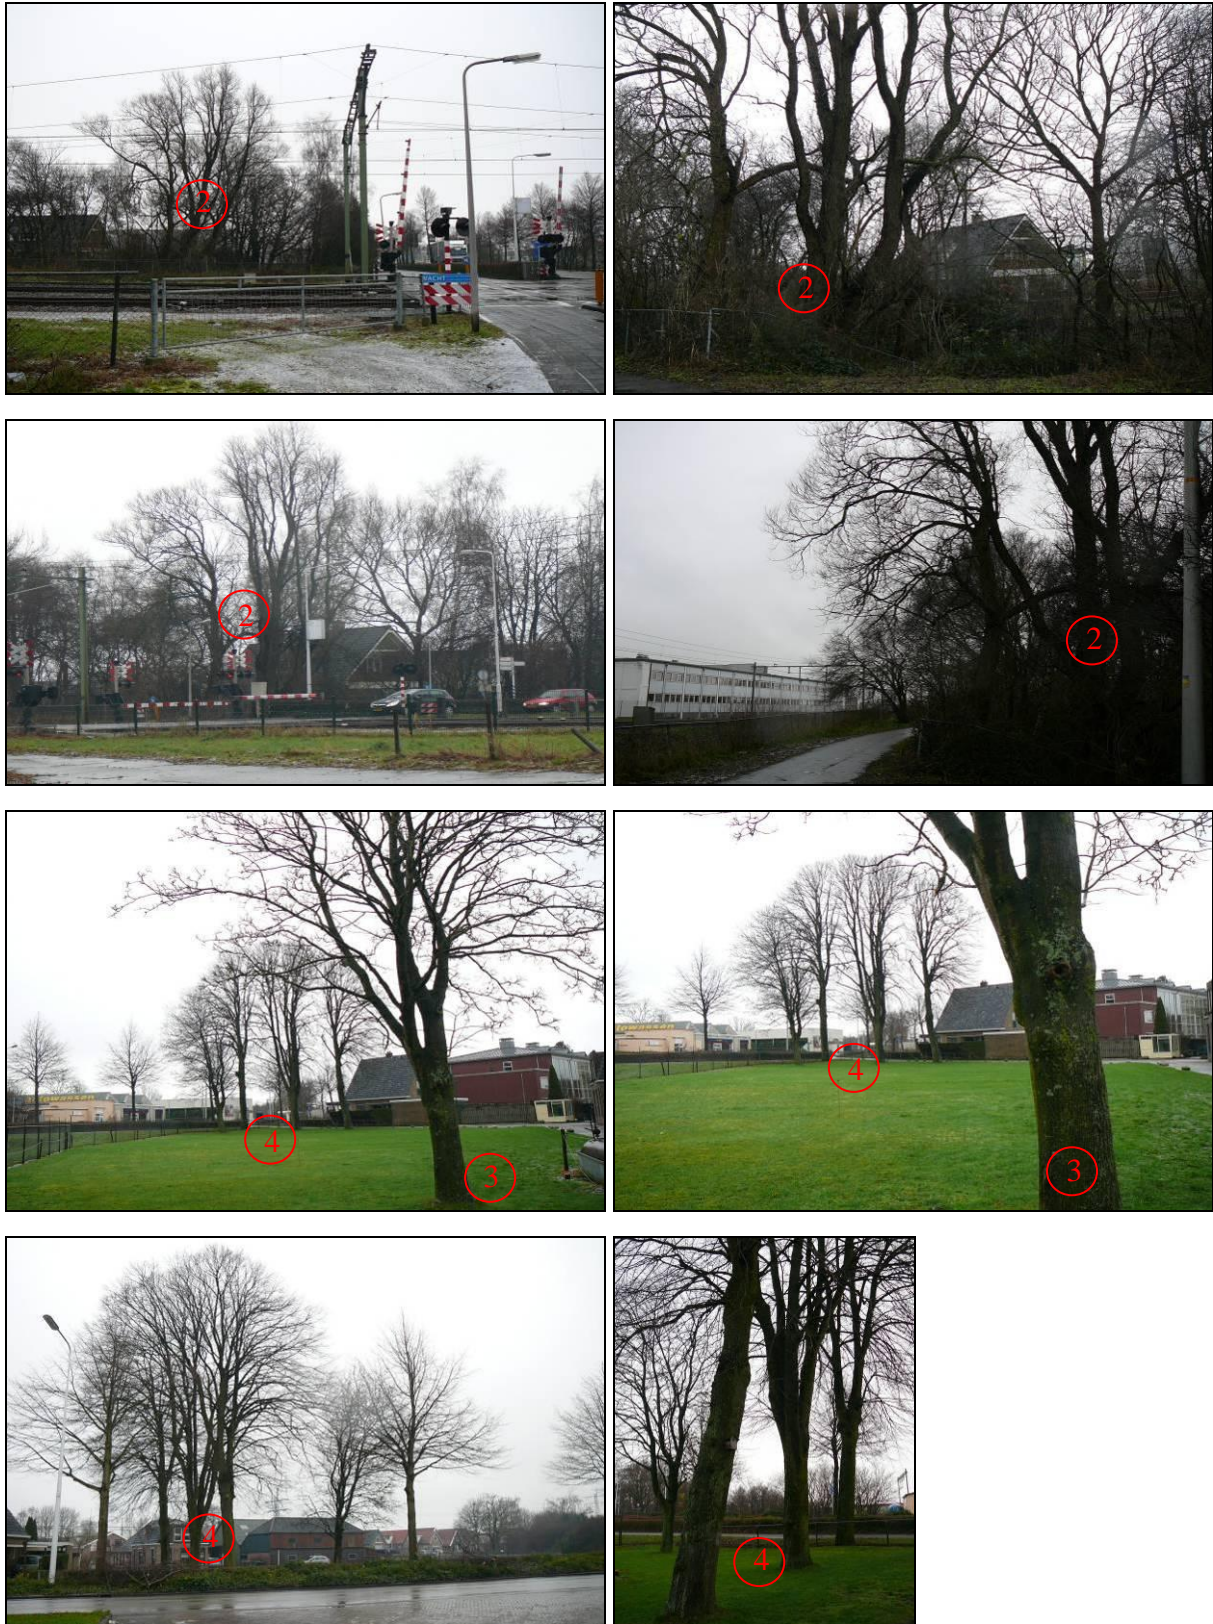
Figuur 3. Een impressie van de betreffende bomen, nummers als in figuur 2.

Deze bomengroep van 3 dikke stammen wilgen bevindt zich ten noorden van het fietspad. De inspectie is vanaf de openbare weg en dit aangrenzende fietspad uitgevoerd. Hiermee was een voldoende overzicht te verkrijgen. Er zijn enkele kleine ondiepe gaten waargenomen met de verrekijker maar geen voor vleermuizen / beschermde dieren potentieel geschikte gaten of loshangende schors.

Deze solitair staande esdoorn bevatte geen mogelijkheden voor verblijf van beschermde dieren. De boom op het erf van de heer Prins was goed te overzien.

Deze groep van 3 hoge populieren en een esdoorn bevatte enkele gaten varieërend van klein en ondiep tot maximale diepte van 10 centimeter. Van loshangende schors of nesten was geen sprake en dus kan geconcludeerd worden dat ook deze bomen geen onderkomen bieden voor beschermde vleermuizen of vogels met een jaarrond beschermd nest, zoals uilen of roofvogels.

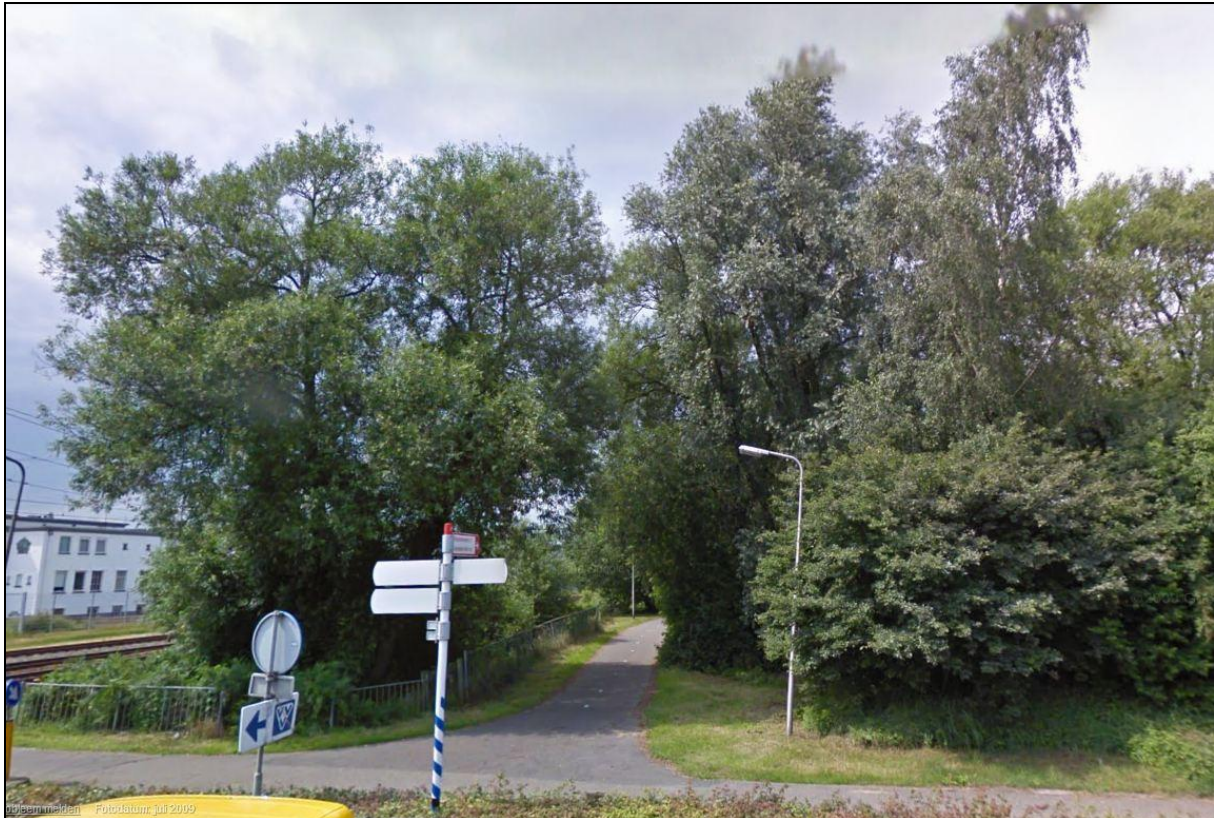
Boom 1

In bovenstaande figuur is te zien dat in de spoorberm in 2010 nog een wilg stond (Google maps). Ten tijde van onderhavig onderzoek in december 2012 was de boom verwijderd. Over verblijfplaatsen voor beschermde dieren is niets meer met zekerheid te zeggen.
