**Rapport**  
**Boom Effect Analyse**  
**Baroniestraat, Boxtel**

Titel : Boom Effect Analyse Baroniestraat, Boxtel  
Versie : Revisie  
Kenmerk : 03P2204960  
Datum rapport : 22-12-2022  
Aantal pagina's : 16 (excl. Bijlagen)  
Projectleider :   
Auteur(s) :   
Inspectiewerk :   
Kwaliteitscontrole :   
Wijze van citeren : Boom Effect Analyse Baroniestraat, Boxtel. Pius Floris, Vught.

Opdrachtgever : Vrijborg  
Contactpersoon : t.a.v.   
Rembrandterf 3  
5261 XS Vught

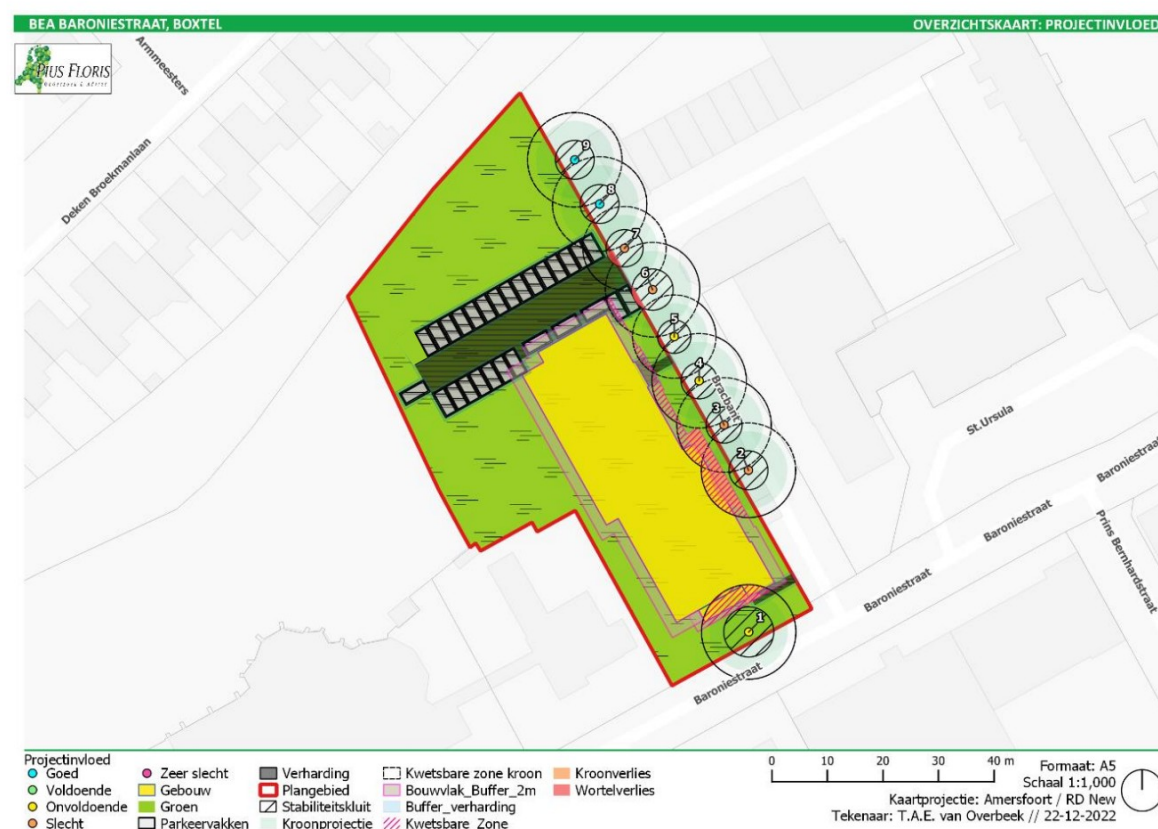
Afbeelding 2: Overzichtsk kaart projectinvloed ten opzichte van bestaande, te slopen bebouwing

In het huidige ontwerp wordt ruimtelijk beslag gelegd op bomen 6 en 7. De bomen komen in conflict met de aanleg van de nieuwbouw en de verharding. Het conflict bij boom 6 bestaat uit zowel boven- als ondergrondse belemmeringen, bij boom 7 bestaat het conflict enkel ondergronds. De stabiliteitskluiten van bomen 6 en 7 worden aan meerdere zijden omsloten door verharding. Aanlegwerkzaamheden van de inrit en de parkeerplaatsen hebben als gevolg hiervan een aanzienlijk negatieve invloed op deze bomen als gevolg van aantasting van de stabiliteitskluit.

Het ontwerp heeft een aanzienlijk belemmerende invloed op bomen 2 en 3. De kronen van bomen 2 en 3 zullen voor circa 1/3<sup>e</sup> deel van het oppervlak moeten worden gereduceerd. Bij uitvoeren van deze rigoureuze snoei

Het project heeft een belemmerende invloed op bomen 1, 4 en 5. De bouwbuffer overlapt volledig met de boomkronen van deze bomen en de boomkronen zullen daarom ingenomen of opgehoogd moeten worden. Bovendien zal bij boom 1 een gedeelte van het wortelpakket verloren gaan voor de aanleg van het gebouw. De stabiliteitskruit van de boom blijft wel intact.

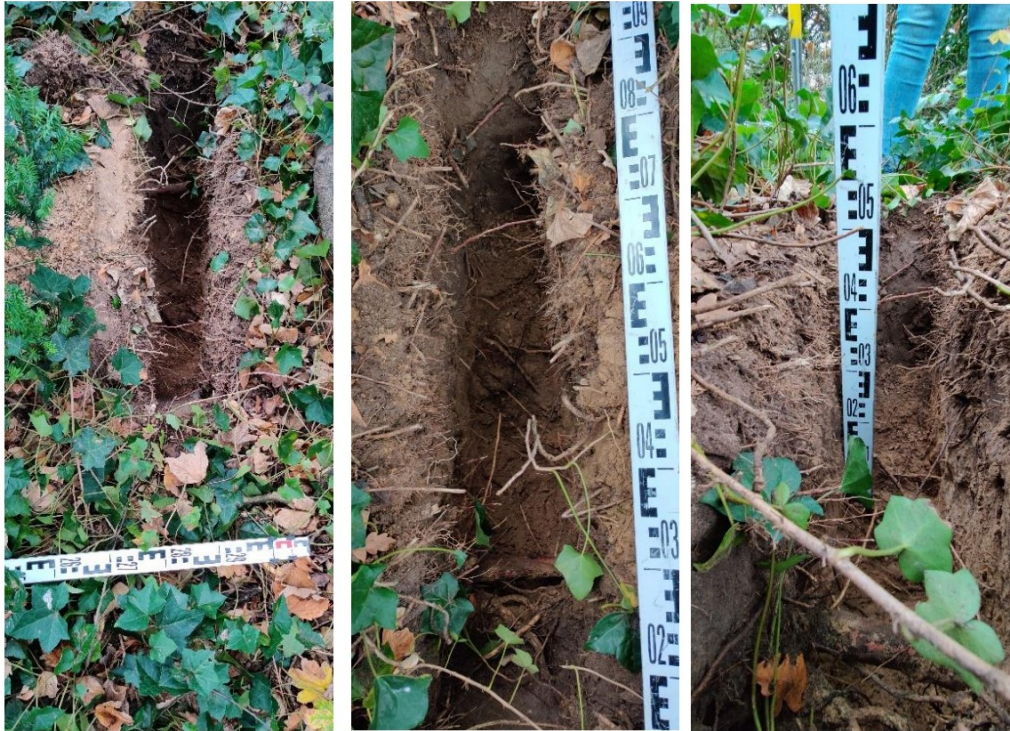
Afbeelding 4: Foto's van sleuf ter hoogte van boom 1, op circa 2,8 meter uit hart van de stam

Op circa 2,8m uit hart van boom 1 worden stabiliteitswortels (diameter 5 á 6cm) aangetroffen op circa 50cm -mv. Boven deze wortels wordt fijne beworteling aangetroffen. De gehele sleuf bestond uit humusrijk zand.

Het ontwerp voorziet in de verwezelijking van een deels enkele bouwlaag onder de boomkroon van boom 1. Een ander deel van de het gebouw wordt 3 bouwlagen hoog maar valt slechts voor een beperkt gedeelte binnen de kwetsbare zone van boom 1. De boomkroon van boom 1 dient rondom licht opgesnoeid te worden zodat een vrije ruimte van circa 4 meter behaald wordt. Hiervoor mogen geen grote gesteltakken afgesnoeid worden. De opdrachtgever heeft aangegeven dat de steiger aan de zuidzijde niet dieper zal worden dan 80 cm vanaf de gevel van het gebouw. Dit geldt zowel voor het gedeelte dat slechts 1 verdieping hoog wordt als voor het gedeelte boven de hoofdingang, wat 3 verdiepingen hoog wordt. Ook dient een tijdens het plaatsen van de steigers ter hoogte de drie verdiepingen boven de hoofdingang met een gediplomeerde boomverzorgers (ETW'er), bepaald te worden of en waar de boom gesnoeid moet worden om de steigers te kunnen zetten. Tot slot mag, omwille van het voorkomen van schade aan wortels, de aanleg van een cunet voor het voetpad naar de hoofdingang aan de zijde van de Baroniestraat niet dieper gegraven worden dan 40 cm -mv.

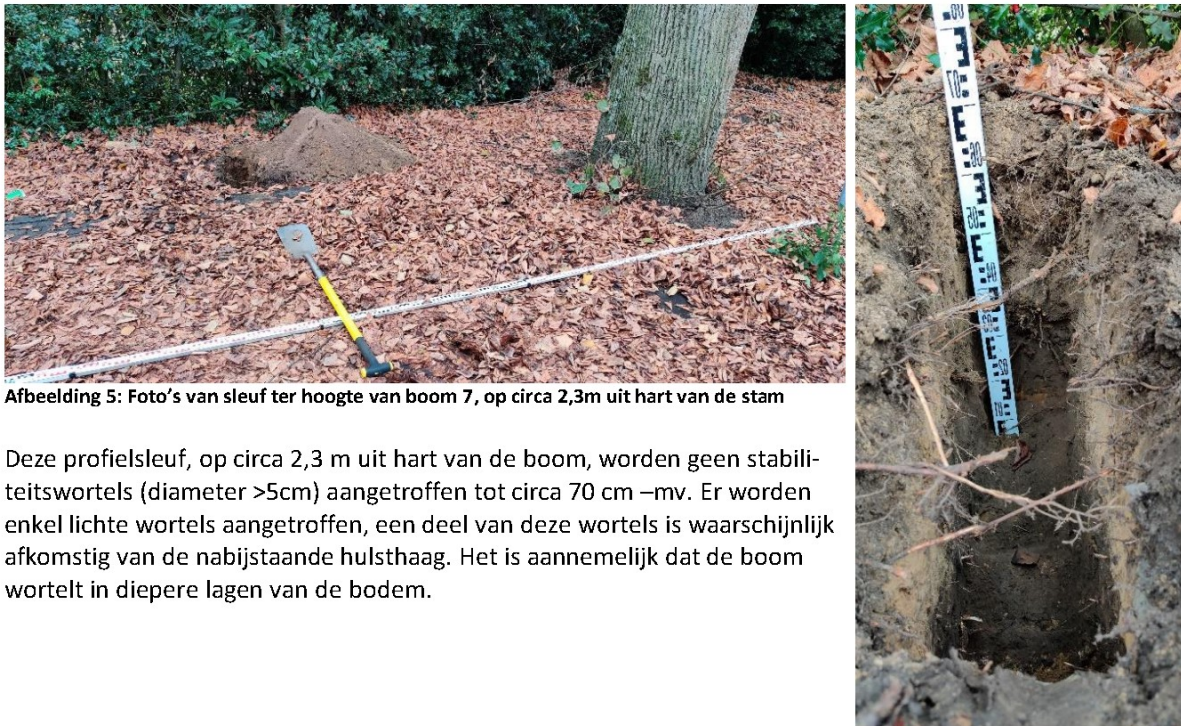
Afbeelding 5: Foto's van sleuf ter hoogte van boom 7, op circa 2,3m uit hart van de stam

Deze profielsleuf, op circa 2,3 m uit hart van de boom, worden geen stabiliteitswortels (diameter >5cm) aangetroffen tot circa 70 cm -mv. Er worden enkel lichte wortels aangetroffen, een deel van deze wortels is waarschijnlijk afkomstig van de nabijstaande hulsthaag. Het is aannemelijk dat de boom wortelt in diepere lagen van de bodem.

Tussen bomen 6 en 7 is een inrit gepland naar het plangebied. De afstand tussen het hart van de stammen van deze bomen is in het veld opgemeten als 9,4 meter. De inrit is uit de tekening opgemeten als 4,6 meter breed. De inrit richting het plangebied dient exact tussen de stammen van de bomen te worden aangelegd. De afstand van de goot aan de rand van de weg tot de grens van het plangebied is circa 5 meter. Vanaf de kant molgoot tot aan de hulsthaag mag de inrit niet meer dan 0,5 meter zijn gezakt. Op deze manier wordt zo weinig mogelijk groeiruimte van de bomen weggenomen. Aan de randen van de inrit moet het talud worden aangelegd met een verhouding van maximaal van 1:1. Tevens dient de inrit niet breder te worden aangelegd dan de aangegeven 4,6 meter tot minimaal voorbij de stabiliteitskluit. De aanlegwerkzaamheden van deze inrit dienen te worden begeleid door een vakbekwaam boomtechnisch toezichthouder.

De dichtsbijzijnde parkeerplaatsen tegen bomen 6 en 7 mogen niet worden verwezenlijkt. De eerste parkeerplaats dient buiten de stabiliteitskluit te worden aangelegd.

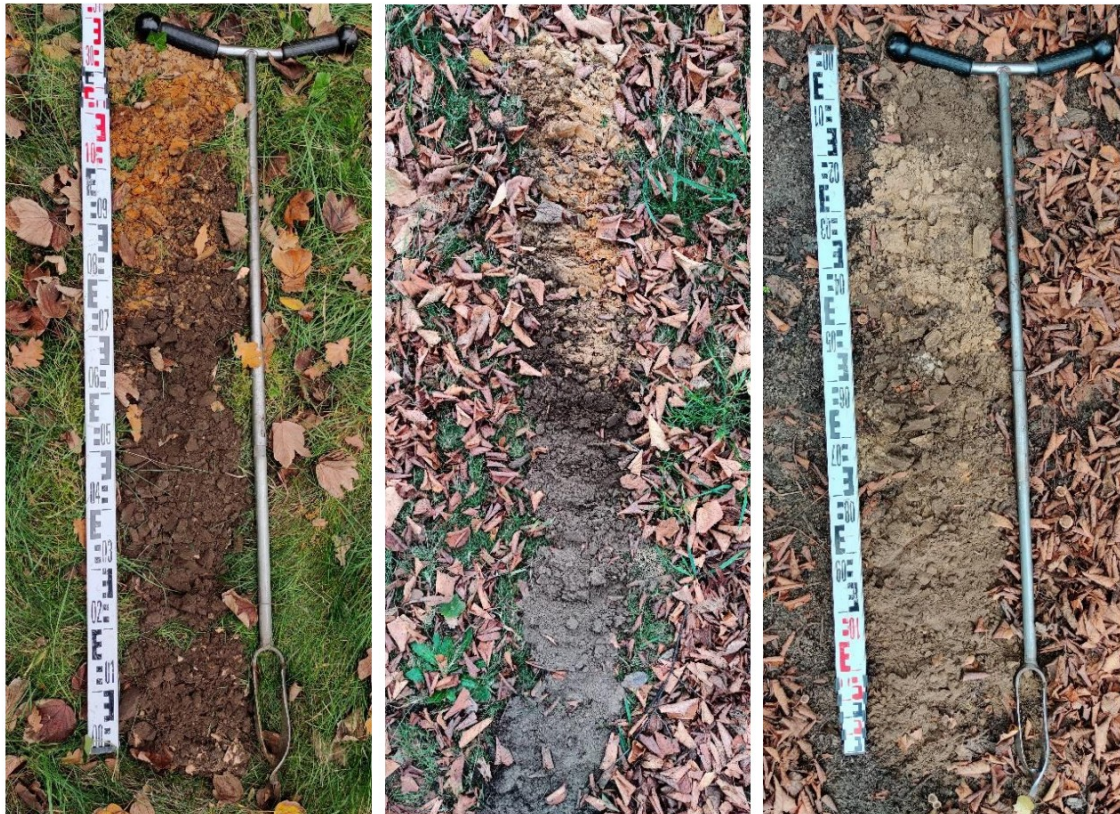
Afbeelding 6: Van links naar rechts boringen 1, 2 en 3.

Profielboringen 1 en 2 tonen een vergelijkbaar beeld van een humeuze toplaag tot circa 80 cm -mv. Daaronder volgt een gemengde zone van humeus en humusarm zand tot circa 100 cm -mv. Daaronder wordt slechts humusloos zand aangetroffen. In boring 1 is de roesthoudende laag sterk opvallend. Dit duidt op een wisselende grondwaterstand en bevestigt de bevindingen van de waterstanden uit de peilbuis.

Profielboring 3 is gedaan op het maaiveld-peil van het 'klooster'. Het maaiveld is hier circa 1 meter hoger gelegen dan ter hoogte van het plangebied. De bodem is hier duidelijk geroerd tijdens de aanleg van de aanwezige verharding. Ook bevat het zand een aanzienlijke hoeveelheid puin.

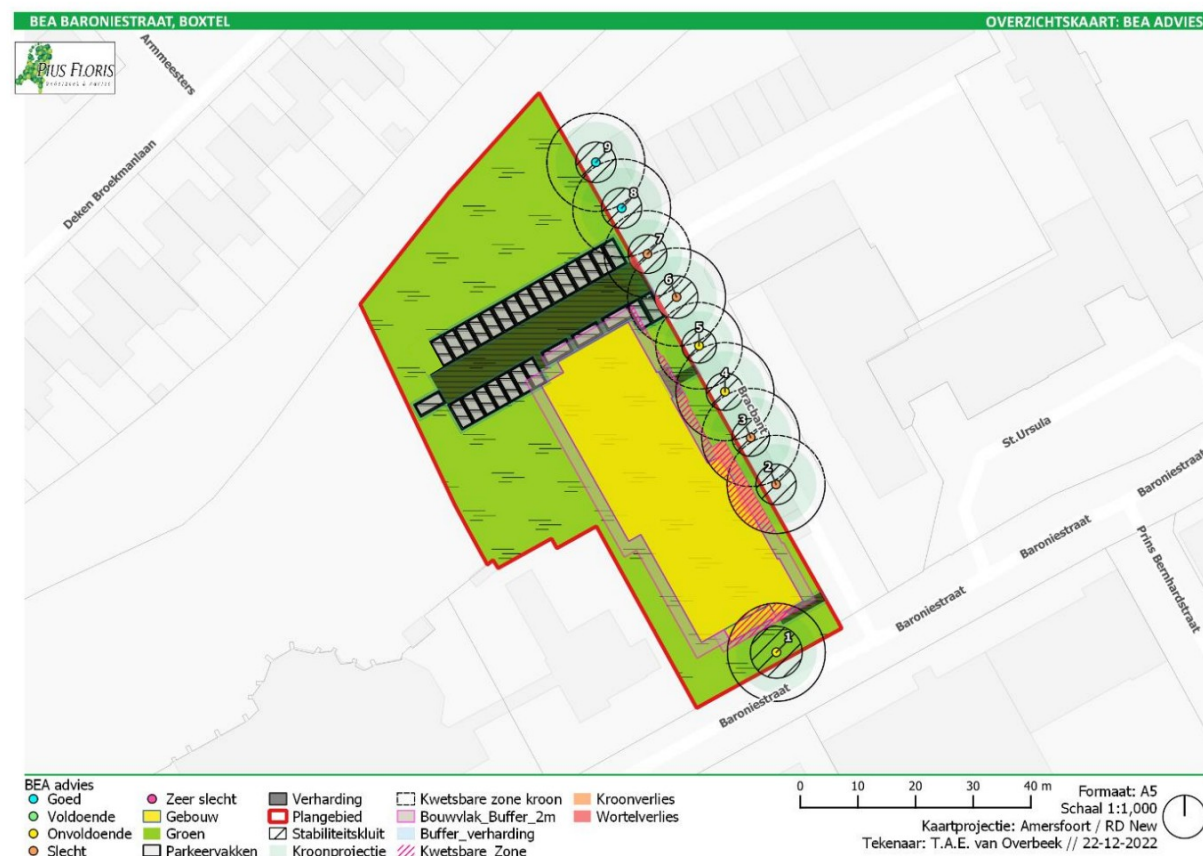
**Afbeelding 7: Overzichtsk kaart BEA Advies**

De kronen van bomen 2 en 3 overlappen voor een aanzienlijk deel met de benodigde bouwruimte. Deze bomen zijn echter wel opgesnoeid (6m) en staan circa 1m hoger dan het maaiveld van het plangebied. Als er uit wordt gegaan van een steiger met dezelfde hoogte als het dak van het gebouw (10m), dan moet de kroon van de boom met circa 25% worden gereduceerd. Als uit wordt gegaan van een steiger tot en met de tweede verdieping, dan is de kroon van de boom al hoog genoeg opgesnoeid om hier boven uit te komen. In dit scenario moet de kroon

van de boom circa 2 meter ingenomen worden. Een andere optie om conflict met de bomen te voorkomen is het reduceren van de bouwhoogte, twee in plaats van drie verdiepingen, of het verplaatsen van het gebouw met circa 3 meter in zuidwestelijke richting.

Voor bomen 4 en 5 zijn specifieke maatregelen in de vorm van snoei nodig, vergelijkbaar als bij boom 6. De boomkronen overlappen met de bouwbuffer en afhankelijk van de hoogte en breedte van een steiger zal de

kroon van de boom te worden ingenomen en/of opgesnoeid. Mocht er voor worden gekozen om het gebouw te verplaatsen en/of een verdieping minder hoog te maken, dan vervalt dit knelpunt.

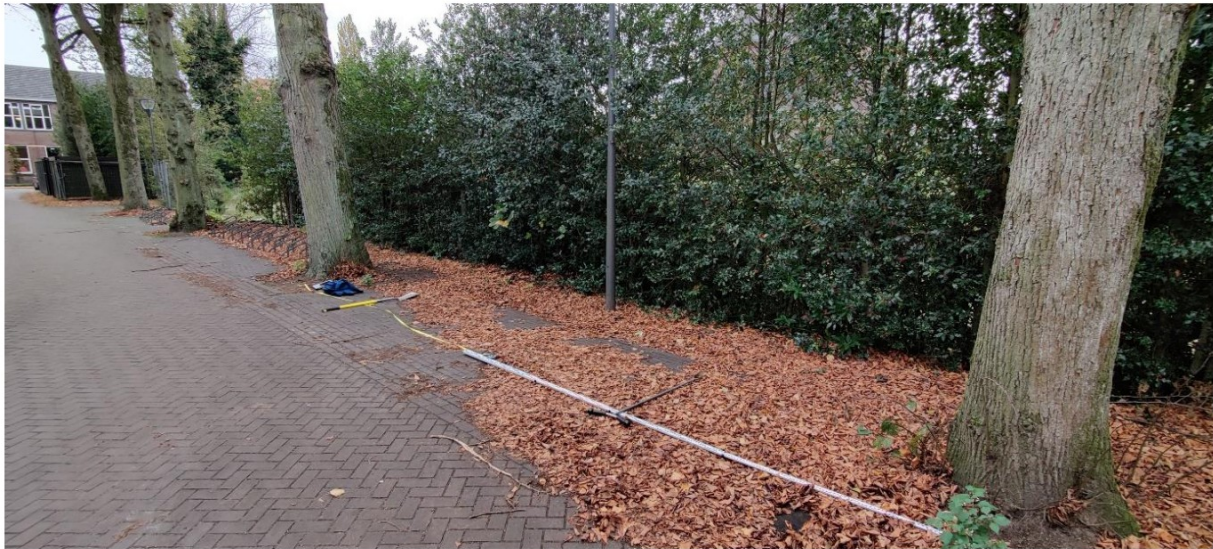
**Afbeelding 8:** Foto van de ruimte tussen bomen 6 en 7, met een grondboor en schep op de voorgestelde locatie van de inrit

Aanvullend geldt voor boom 6 dat, vergelijkbaar als bij bomen 2 en 3 (zij het in mindere mate), de kroon overlapt met de bouwbuffer. Afhankelijk van de hoogte en breedte van een steiger zal de kroon van de boom worden ingenomen en/of opgesnoeid. Mocht er voor worden gekozen om het gebouw te verplaatsen en/of een verdieping minder hoog te maken, dan vervalt dit knelpunt.
