## **Historisch vooronderzoek**

Vesperstraat 33 te Mierlo

Projectnummer: 20221094  
Datum: 15 februari 2022

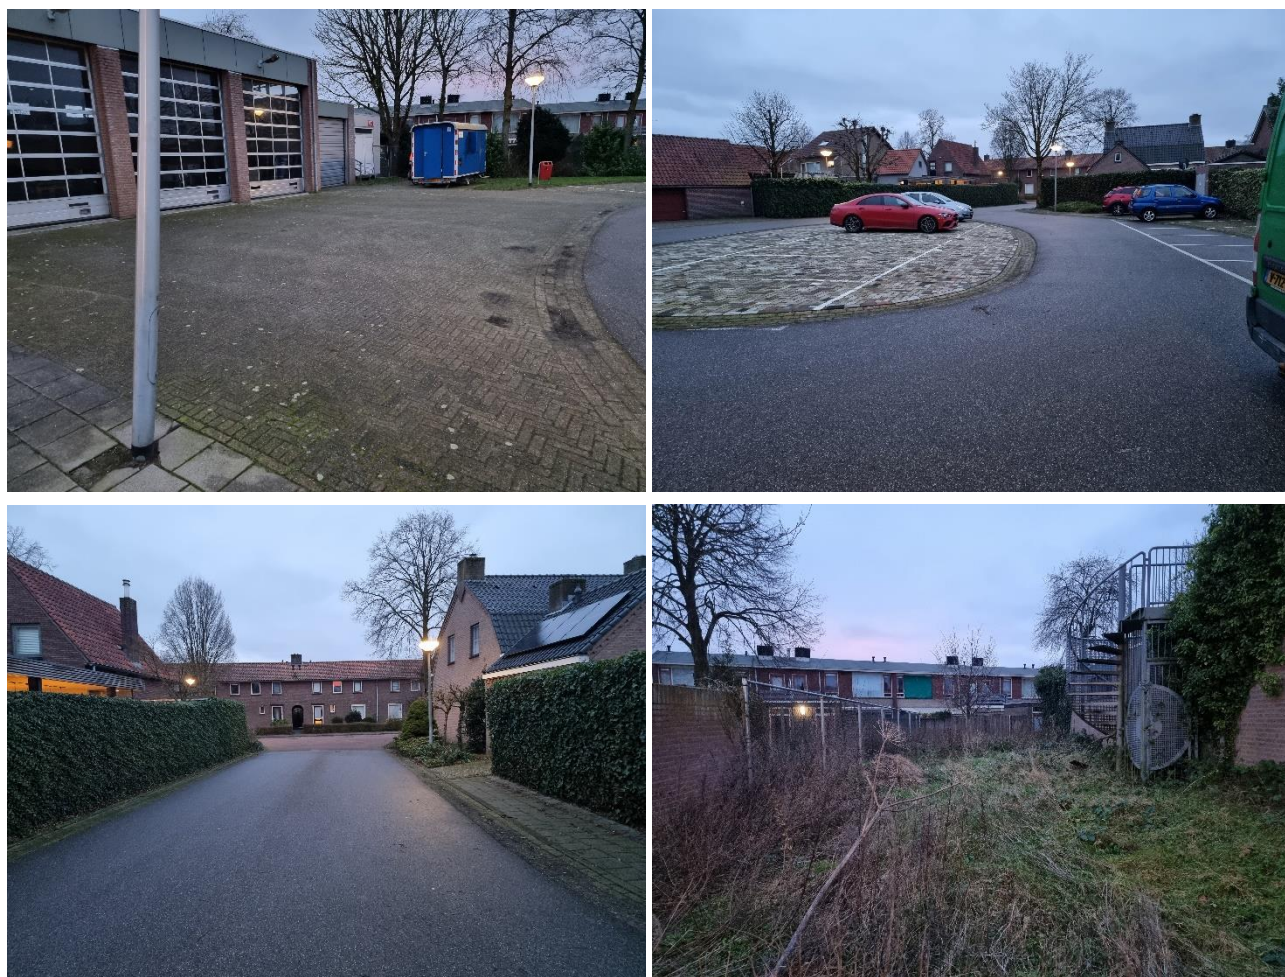
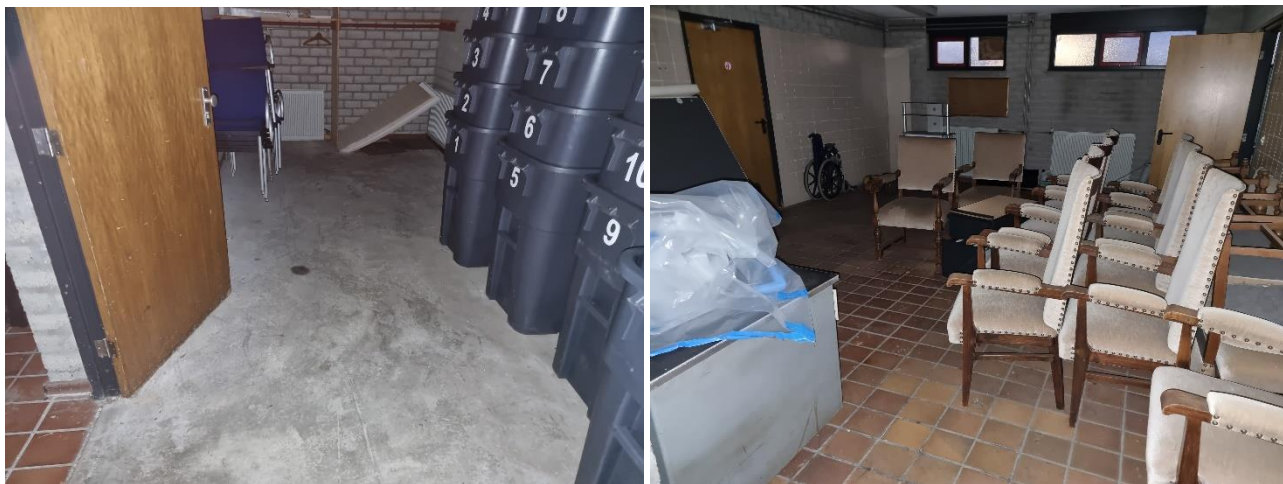
**Figuur 2: huidige situatie (6 foto's)**

De locatie is gelegen binnen de bebouwde kom van Mierlo. De directe omgeving bestaat hoofdzakelijk uit woonbebouwing en winkels. Op de onderzoekslocatie is een brandweerpost aanwezig. De brandweerpost is ten tijde van het locatiebezoek niet in gebruik. Voor de roldeuren van de brandweerpost zijn klinkers aanwezig. Gezien de massa van de voertuigen wordt verwacht dat hieronder een puinstabilisatie is aangebracht. Tijdens het locatiebezoek is niet gekeken naar de bodemgesteldheid.

De toegangsweg van het terrein aan de zuidzijde bestaat uit asfalt. Het asfalt is volgens opgave van de eigenaar aangebracht in 1981 en in totaal wordt het oppervlak geschat op circa 660 m<sup>2</sup>. Ten midden van het asfalt zijn parkeerplaatsen aangebracht bestaande uit een klinkerverharding.

Volgens opgaaf van de huidige eigenaar werden op het buitenterrein de voertuigen afgespoeld. Op de locatie is geen olie-waterafscheider aanwezig. Daarnaast is bekend dat er kleinschalige oefeningen op het buitenterrein hebben plaatsgevonden met blusmiddelen.

Aan de oost- en noordzijde van de bebouwing bevindt zich een strook met sterke begroeiing. Hier heeft enkel sporadisch opslag plaatsgevonden van niet bodembedreigende materialen zoals lichtmasten en dergelijke.

Inpandig is deels een betonverharding aanwezig en deels een tegelvloer. Opslag van smeerolie heeft slechts in zeer beperkte mate plaatsgevonden. Het onderhoud aan de voertuigen werd elders uitbesteed.
