## BOMEN EFFECT ANALYSE

### **BEA en boominventaristie 't Veen Hattem**

Rapportnummer: 210318  
Datum: 19-10-2021

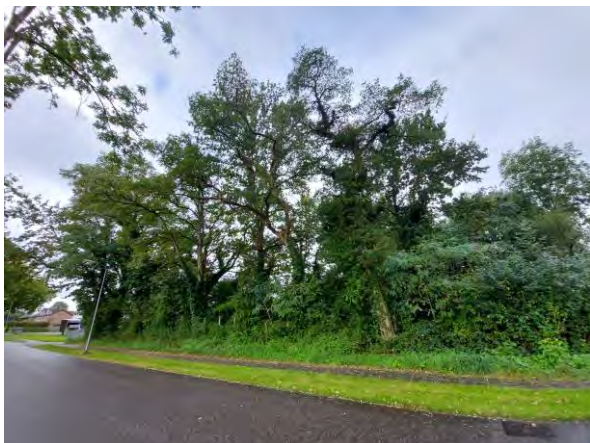
**Afbeelding 14.** Bosvak D.

| ID | Type | Gemiddelde hoogte (m) | Gemiddelde vegetatie | Oppervlakte (m <sup>2</sup> ) |
|---|---|---|---|---|
| <b>D</b> | Bosvak | 15-18 | Voornamelijk eik en acacia aan wegzijde. Klimop overwoekerend. | 1283 |

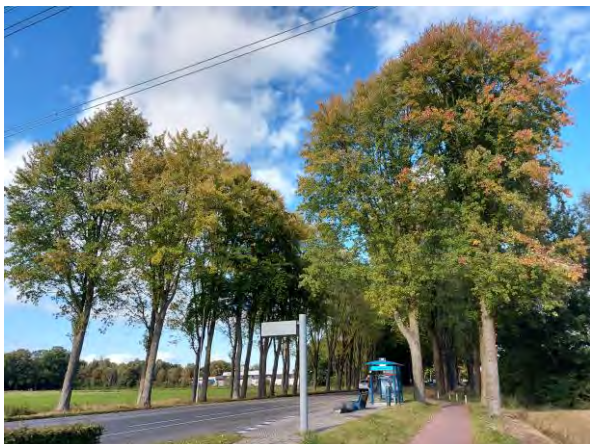
**Afbeelding 20.** Bomen 5 t/m 68.

| Id | Boomsoort | Boomsoort | | | | | | | | | | | Stamplaat | Opmerkingen | Effect | | | | | |
|---|---|---|---|---|---|---|---|---|---|---|---|---|---|---|---|---|---|---|---|---|
| 65 | Fagus sylvatica | Beuk | 38 | 12-15 | 8 | 4 | 1.52 | Matig | Matig | Matig | 1,52 | | X | | | X | X | Berm | Bloedingen en zonnebrandschade op stam. | Geen |
| 66 | Fagus sylvatica | Beuk | 42 | 15-18 | 10 | 5 | 1.68 | Redelijk | Matig | Matig | 1,68 | | X | X | | X | X | Berm | Bloedingen en zonnebrandschade op stam. | Geen |

| Bomen | Activiteit | Effect | Impact | Advies |
|---|---|---|---|---|
| 4, 5, 6, 55, 62 | (Graaf)werkzaamheden binnen minimale graafafstand | - Schade stabiliteitswortels;<br>- Kans op instabiliteit boom;<br>- Kans op windworp. | Onhoudbaar | Kappen |
