## RAPPORTAGE BOOM EFFECT ANALYSE

Zwolseweg 50 Heerde

Opdrachtgever: Rho Adviseurs B.V.  
Projectcode: RHO00120  
Project: BEA Zwolseweg 50 Heerde  
Datum: 09-04-2020  
Status: Definitief  
Auteur: B.W. Nijhuis  
Gecontroleerd: A.S.J. van Proosdij

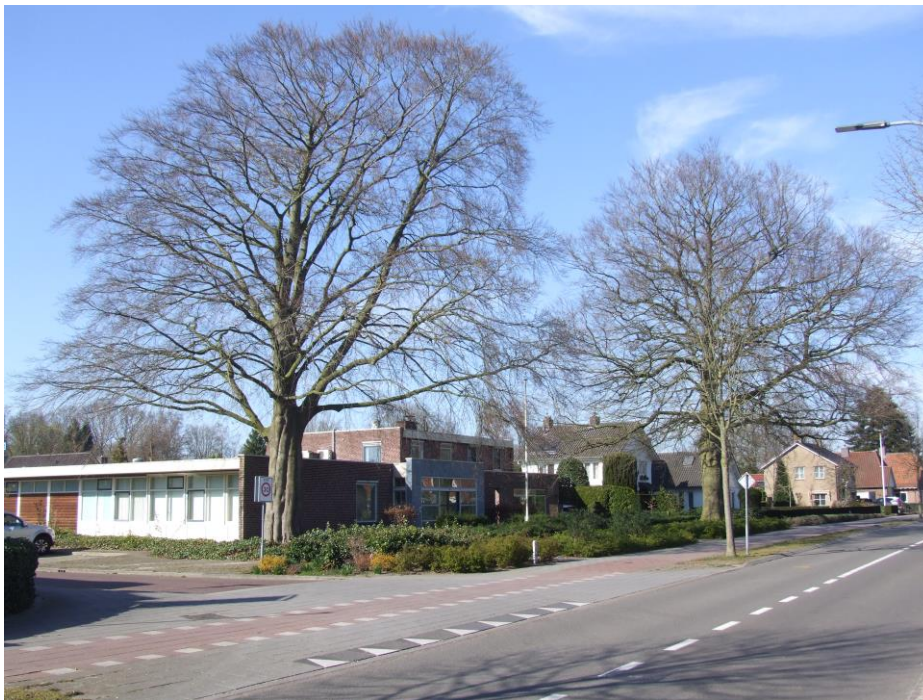
Afb. 1.3.3. De 2 onderzochte beuken, vooraan nummer 1 met daarachter nummer 2.

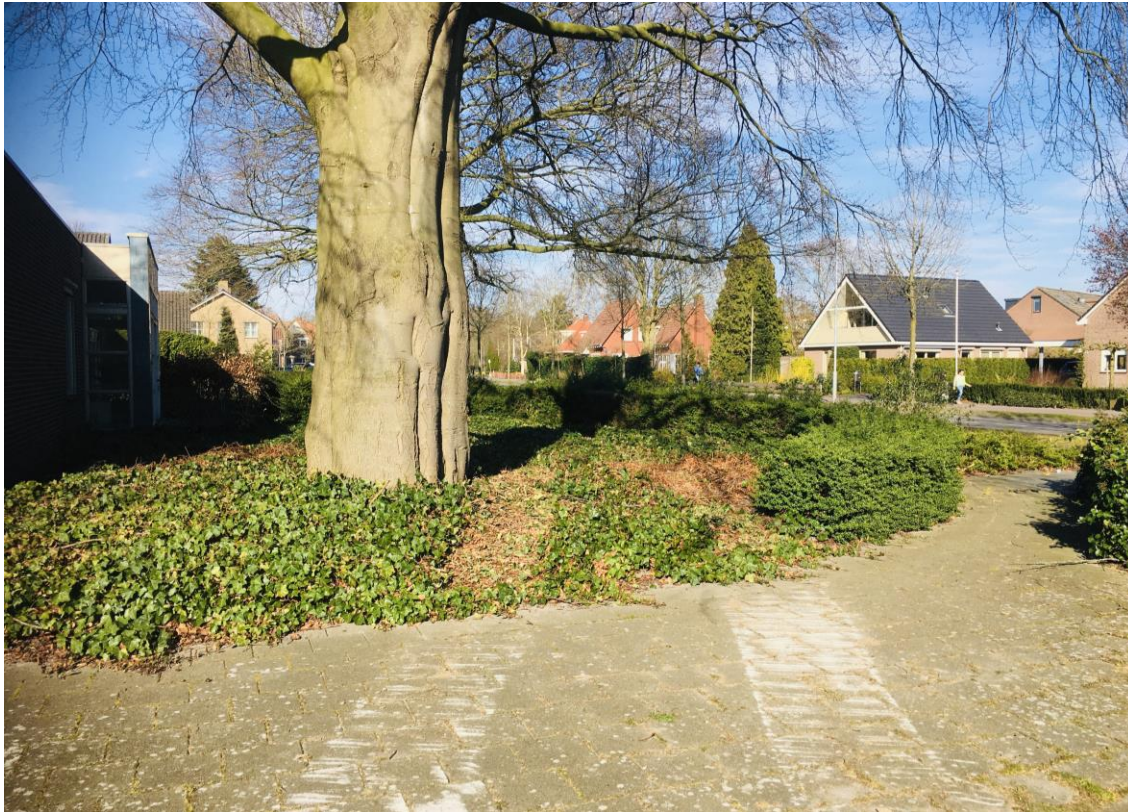
Afb. 3.1.1. Boomnummer 1 met sporen van recent zwaar transport nabij de stam.

Bij de werkzaamheden die uitgevoerd worden bij het slopen van het oude gebouw en bij de nieuwbouw, kan verstoring van de bewortelbare ruimte ontstaan en/of beschadiging optreden van wortels. Er dient danook goed opgelet worden dat er bij de bomen geen verstoringen in de bewortelbare ruimten ontstaan. De 2 bomen komen met hun wortels ruim in de kwetsbare boomzone (Afb. 3.3.2). Het NIB adviseert in dergelijke situatie een beschermde vrije zone in te stellen (= kroonprojectie plus 1,5 m, Afb. 3.3.2). In de beschermde vrije zone mogen geen graafwerkzaamheden worden uitgevoerd. Geadviseerd wordt deze zone af te zetten met een vast hekwerk, zodat er in deze zone niet gereden of gegraven kan worden en takken kunnen uitbreken door bijvoorbeeld kranen. Ook kan deze zone dan niet gebruikt worden als opslag. Bij boom 1 zijn sporen zichtbaar van recent zwaar verkeer nabij de stam (Afb. 3.1.1). Het instellen van een beschermde vrije zone helpt dergelijke beschadigingen te voorkomen.

Uitvoering van de voorgenomen werkzaamheden op een wijze waarbij de beide beuken behouden blijven en de schade geminimaliseerd wordt, is mogelijk als er een goed uitgewerkt werkplan wordt toegepast. Geadviseerd wordt om in elk geval een beschermde vrije zone in te stellen ter grootte van de kroonprojectie plus 1,5 m waarbinnen niet gegraven mag worden en geen zwaar bouwverkeer mag rijden. Waar de beschermde zone overlapt met het grondvlak van de huidige bebouwing zijn werkzaamheden mogelijk in overleg met een bomenwacht (ETT). De ETT kan de aannemer helpen met het eventueel verwijderen van wortels bij graafwerkzaamheden.

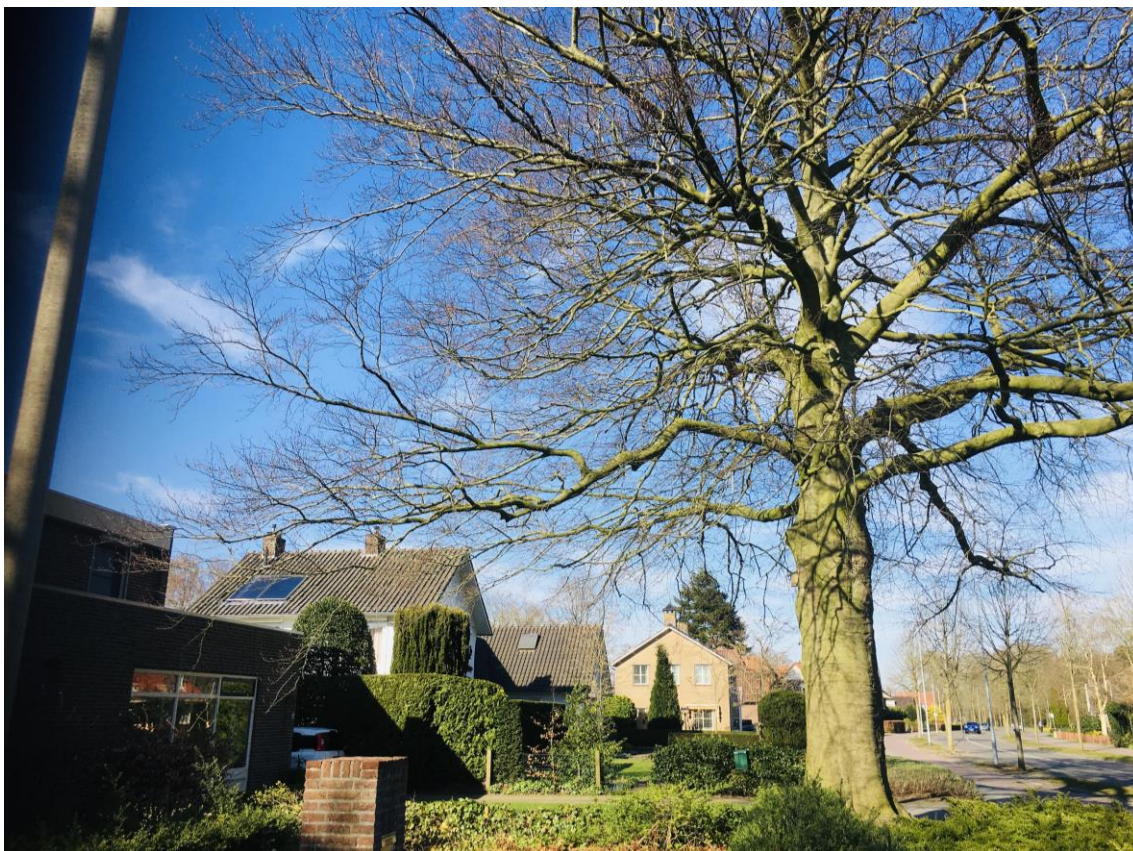
Afb. 3.1.2. Boomnummer 2.

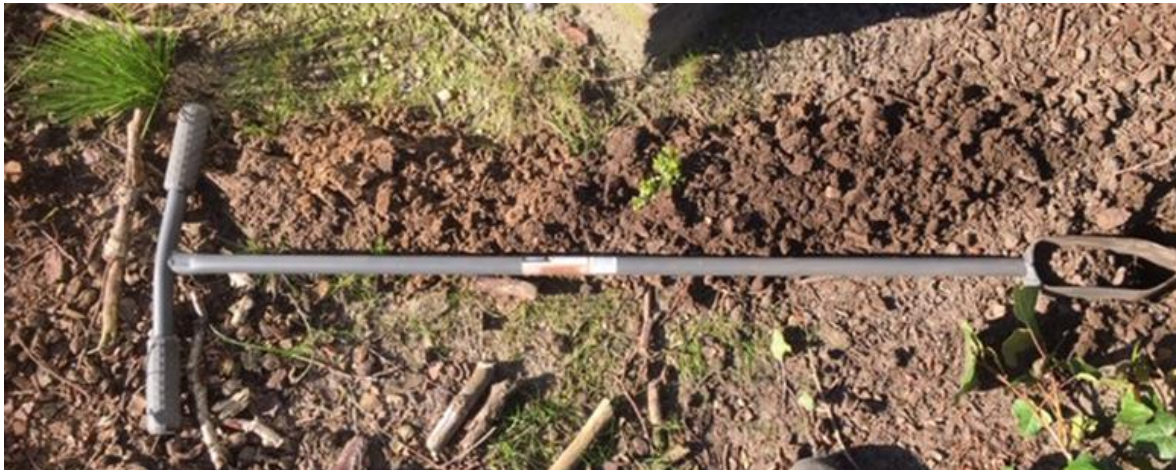
De profielen zijn gemaakt tegen de fundering van het gebouw aan. Wat opvalt, is dat er nogal wat puin in de grond zit, vooral in de eerste 20 cm. Waarschijnlijk is deze grond met puin opgebracht tijdens een vorige bouwperiode. Vanaf 20 cm diepte is de grond redelijk humeus tot een diepte van ca. 1 m. Over de hele diepte van de boring is een wortelpakket aangetroffen (Afb. 3.2.1). Vanaf 90 cm diepte neemt de beworteling wel af en zijn de wortels niet dikker dan 2-3 mm. Grondwater is tot op deze diepte niet aangetroffen. Bij de bomen is hoge beworteling waargenomen: wortels op maaiveld (Afb. 3.2.2). Bij beide bomen is de verdichting van de grond ca. 3/4 mpu.

Afb. 3.2.1. Bovenste laag van het wortelpakket met veel opnamewortels tot minimaal 1 m diep.

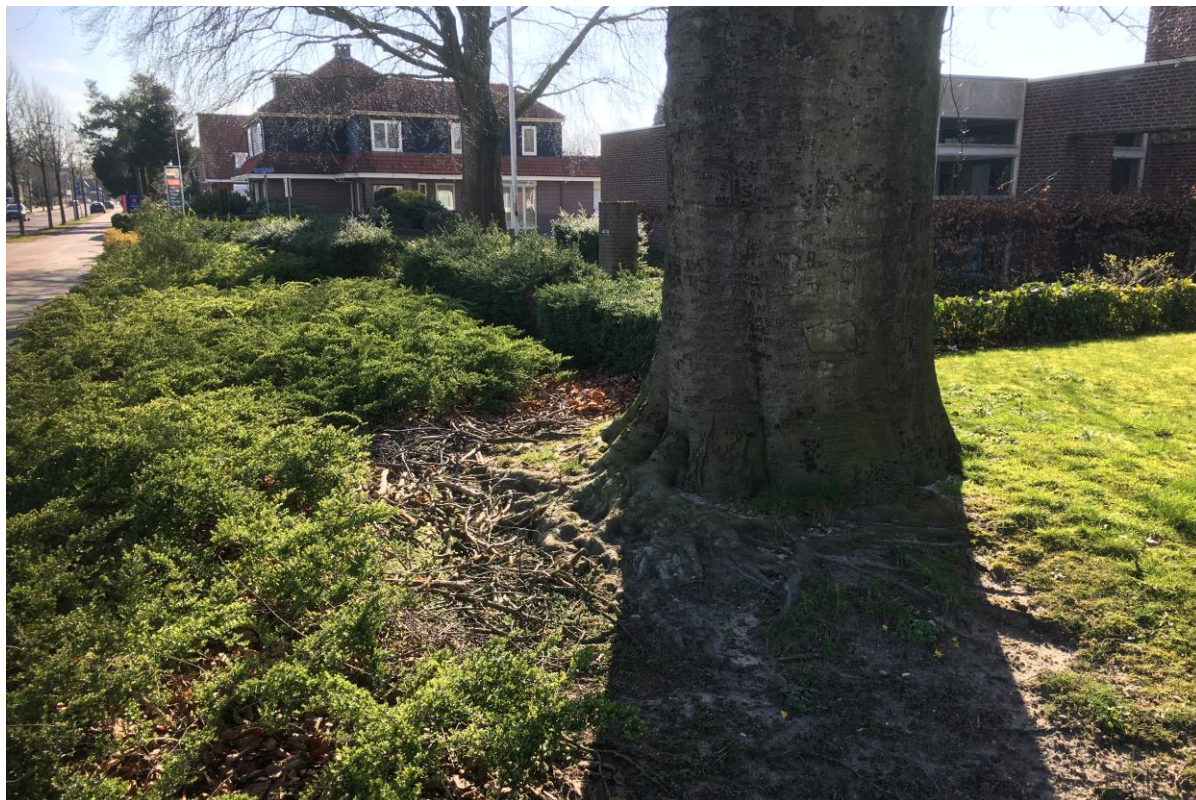
Afb. 3.2.2. Hoge beworteling bij boomnummer 2.

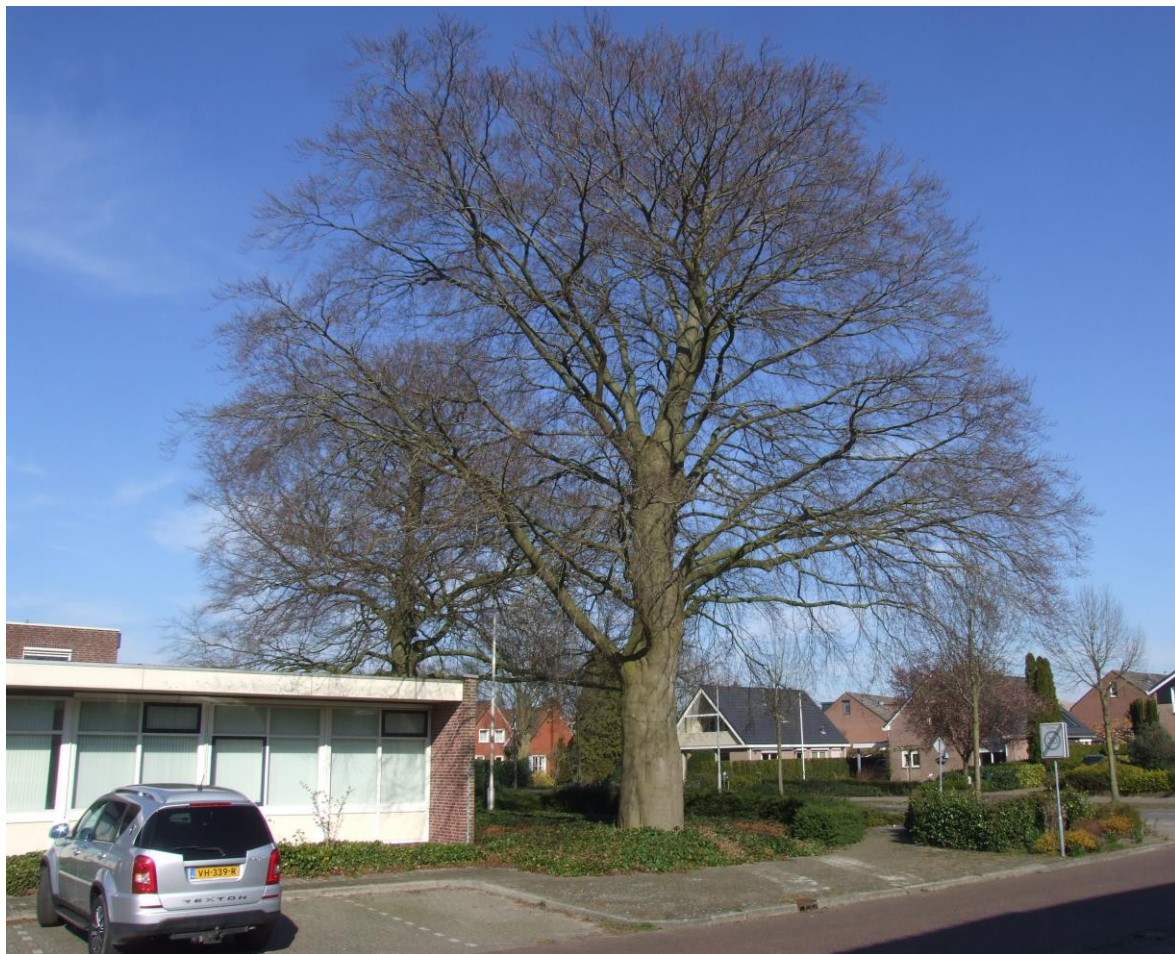
De takken van boom 1 hangen over het bestaande gebouw heen (Afb. 3.3.1). Bouwwerkzaamheden op de plaats van de huidige bebouwing kunnen mogelijk resulteren in afbreken van takken. Volledig verwijderen van deze takken leidt tot significante schade aan de boom en is derhalve niet mogelijk.

Afb. 3.3.1. Bij boom 1 hangen de takken ver over het bestaande gebouw heen.

De werkzaamheden vinden plaats ruim binnen de kwetsbare zone van de beiden bomen: (= kroonprojectie plus 1,5 m). Tevens hangen de takken van met name boom 1 ruim boven het bouwvlak, wat resulteert in een reële kans op schade aan de takken. Volledig verwijderen van deze takken leidt tot significante schade aan de boom en is derhalve niet mogelijk. Bij uitvoering van graafwerkzaamheden is de kans op beschadiging van wortels eveneens reëel. Uitvoering van de voorgenomen werkzaamheden resulteert vrijwel zeker in schade aan de bomen, tenzij de juiste maatregelen genomen worden om deze twee bijzondere bomen te beschermen. Met deze twee oude beuken dient derhalve zeer zorgvuldig te worden omgegaan.
