De Meern : 03-12-2013  
Project : sloop Groene Kruisgebouw, Kronenburgplantsoen 13-15 te IJsselstein  
Ons kenmerk : 151711  
Betreft : inspectie op huismusnesten

# FOTOREPORTAGE

Project: Groene Kruisgebouw,  
Kronenburgplantsoen 13-15

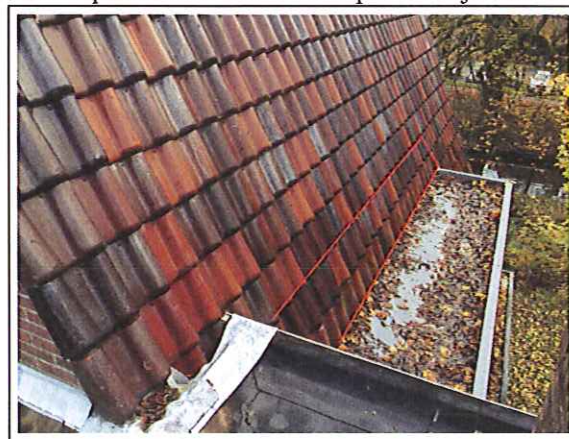
Foto 4: pannenrand boven dakkapel westzijde niet bekeken
