# Bomen Effect Analyse

## Planbeoordeling

Rijksweg 56, Schaijk

19495

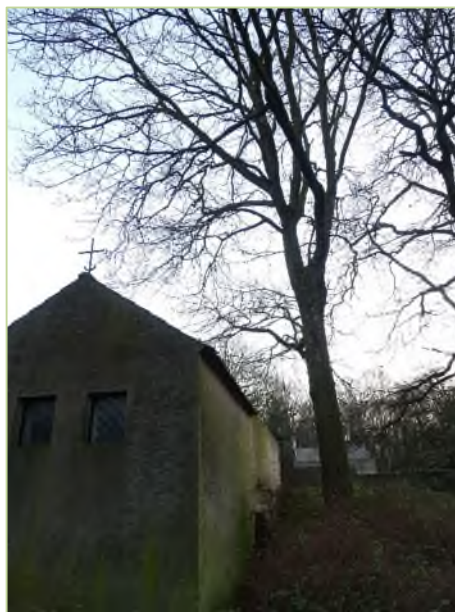
*Boom 8 staat dicht tegen de kapel.*

- **De bouw van de woning bij boom 8.** De woning komt binnen de stabiliteitskluit van de boom. Bij het aanleggen van fundatie van de woning wordt ernstige en onoverkomelijke wortelschade aan de stabiliteitskluit van de boom verwacht. Verder zal het noodzakelijk zijn een gesteltak met een diameter van circa 25 cm te verwijderen die aanwezig is op circa 4,5 meter hoogte. Deze tak hangt nu bijna op de grond.

De bouw van de woning zal schade aan de stabiliteitskruit van boom 8 toebrengen en het zal nodig zijn een omvangrijke gesteltak te verwijderen.

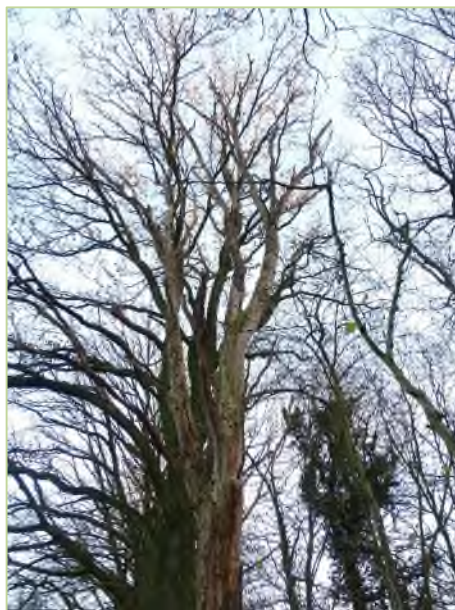
Boom 11 is afgestorven als gevolg van lichtgebrek veroorzaakt door de geringe plantafstand. De conditie van de overige bomen is als voldoende aangemerkt. Bij deze bomen neemt het kroonvolume jaarlijks nog (beperkt) toe.

*Boom 11 is afgestorven.*

Boom 11 is afgestorven en om die reden wordt geadviseerd om de boom te vellen. Bij de andere 11 bomen is grof dood hout in de kroon aanwezig. Geadviseerd wordt om dit dode hout te verwijderen.

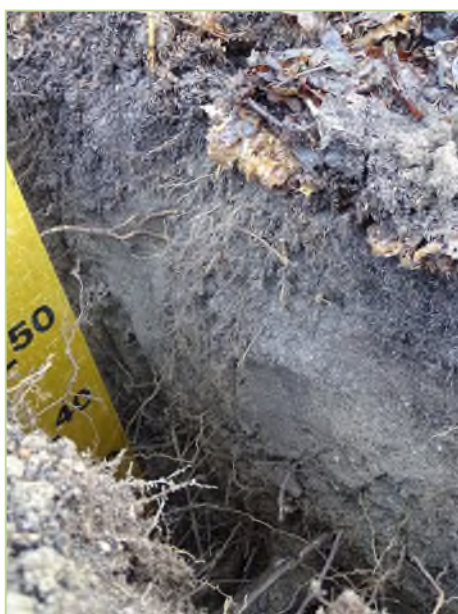
*Detail van de strooisellaag.*

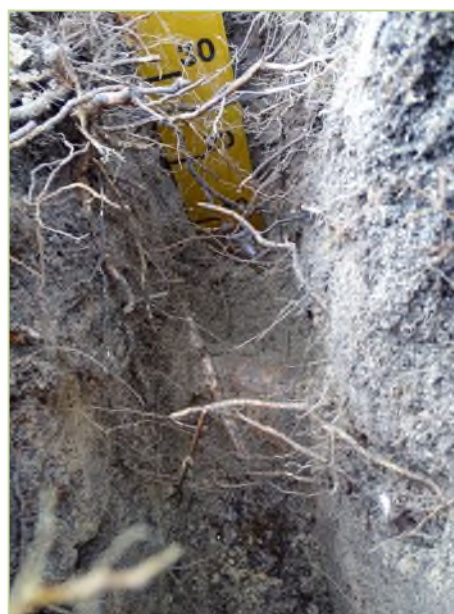
*Dikke wortels op 40 cm diepte bij boom 8.*

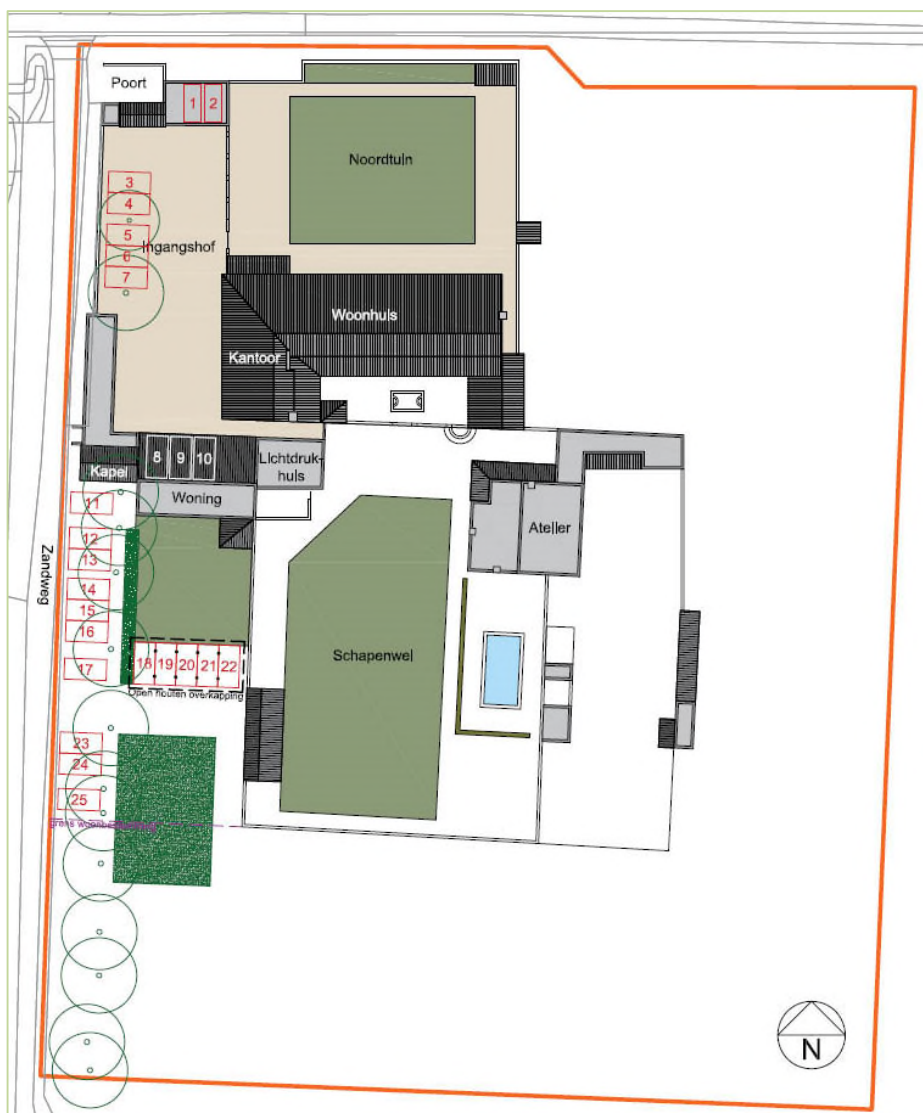
- Boom 8 is bij uitvoering van het ontwerp onhoudbaar.
- De invloed van het project op bomen 2 tot en met 7 en 9 is aanzienlijk.
- Bij bomen 10 tot en met 13 wordt geen invloed verwacht van het project. Bij deze bomen is in het voorlopige ontwerp niets ingetekend, de situatie lijkt hier niet te wijzigen.

- **Parkeerplaatsen 18 tot en met 22 krijgen een houten overkapping.** Het plaatsen van deze overkapping zal bij de bomen leiden tot wortelschade binnen en buiten de stabiliteitskluit. Dit kan gevolgen hebben voor de stabiliteit en zal negatieve gevolgen hebben voor de conditie van de bomen.

- Overweeg om de parkeerplaatsen uitvoeren met grasbetontegels. In deze tegels kunnen vocht en voeding nog infiltreren in de bodem. Ook geeft dit een natuurlijk beeld dat past in de bosachtige omgeving. Verder is voor grasbetontegels doorgaans een geringer (minder diep) cunet nodig dan voor andere vormen van verharding.
