**Rapport**  
**Boom Effect Analyse**  
**Westakkers, Berlicum**

Titel : Boom Effect Analyse Westakkers, Berlicum  
Versie : Definitief  
Kenmerk : 03P2002046  
Datum rapport : 13-10-2020  
Aantal pagina's : 17 (excl. Bijlagen)  
Projectleider :   
Auteur(s) :   
Inspectiewerk :   
Kwaliteitscontrole : BSc  
Wijze van citeren : van den (2020). Boom Effect Analyse Westakkers, Berlicum. ,  
Haaren.

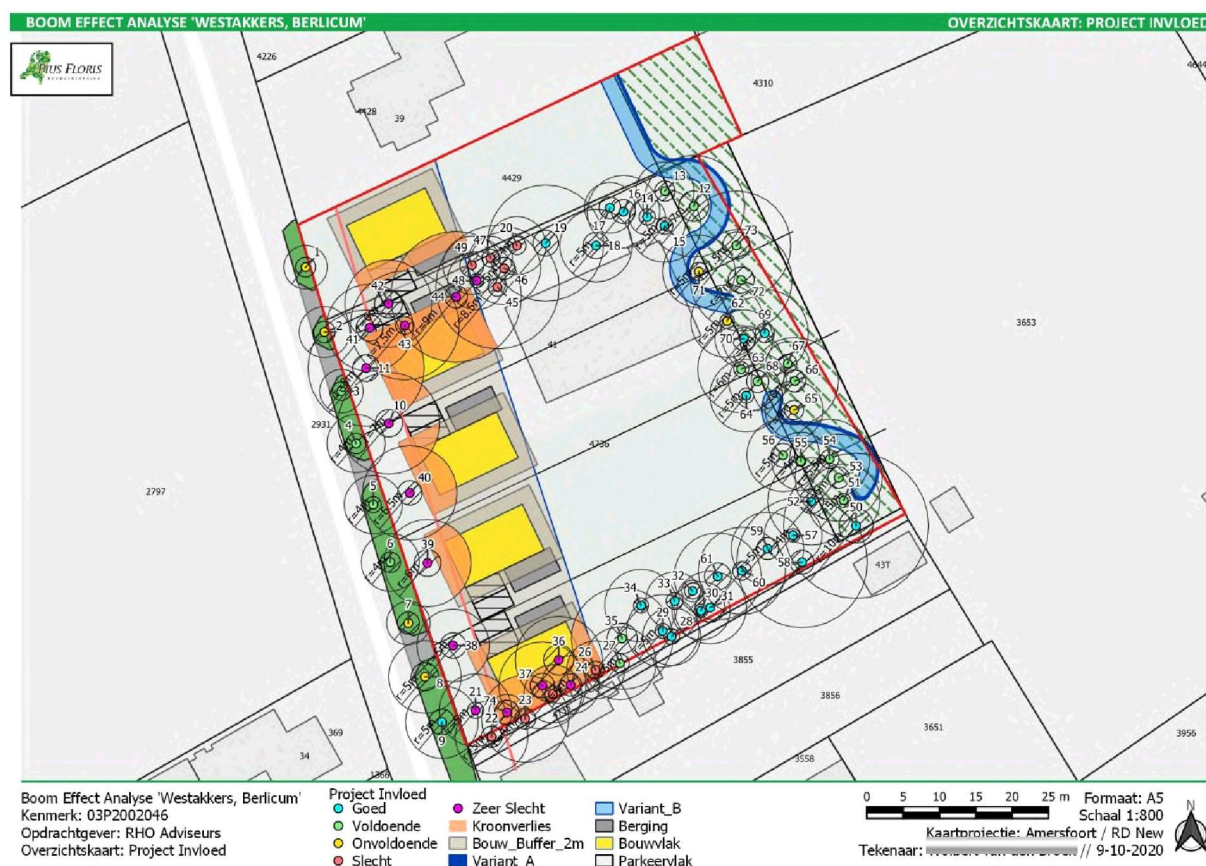
Afbeelding 3: Overzichtsk kaart project invloed.

Ten behoeve van de ruimtelijke ontwikkeling wordt ruimtelijk beslag gelegd op 8 bomen, dit betreft bomen 24, 36, 37, 41, 42, 43, 44 en 74. Deze zijn niet te handhaven in het huidige ontwerp. Het betreft voornamelijk bomen die opgegroeid zijn in een 'bosopstand', in dit kader wordt verplanting afgeraden. Daarnaast geldt voor bomen 25 en 26 dat er mogelijk ruimtelijk beslag optreedt wanneer een rondom een bouwbuffer wordt gehanteerd van 2m. Voor bomen 24 en 74 is er sprake van ruimtelijk beslag doordat er zowel aanzienlijke ondergrondse als bovengrondse belemmeringen te verwachten zijn, in het kader van duurzame handhaving. Bij bomen 11 en 38 is eveneens ruimtelijk beslag te verwachten door aanleg van de inritten, daarnaast zijn bij deze bomen aanzienlijke knelpunten in het kader van kroonverlies te verwachten.

De geplande bouwvlakken vallen samen met de kroonprojectie van 15 bomen, dit betreft bomen 10, 11, 21, 22, 23, 25, 26, 27, 35, 38, 39, 40, 45, 47 en 49. In het kader van het voorliggende ontwerp is er sprake van aanzienlijke belemmerende invloed op de duurzame handhaving van bomen 22, 33, 25, 26, 45, 47 en 49. Bij deze bomen is een aanzienlijk kroonverlies te verwachten. Daarnaast zijn deze bomen opgegroeid in een 'bosopstand' als deel van een boomgroep, in dit kader leidt vellen van een deel van de boomgroep doorgaans tot verlies van de gehele groep. Een fataal belemmerende invloed van het project is te verwachten voor bomen: 10, 11, 21, 38, 39 en 40. Dit zijn de zomereiken die parallel staan aan de Hollandse lindes. De zomereiken zijn laag vertakt, als gevolg van de ontwikkeling is significant kroonverlies te verwachten. In dit kader is duurzame handhaving niet mogelijk.

Bij bomen 1, 2, 7 en 8 zijn belemmerende invloeden te verwachten op de duurzame handhaving van de bomen door het ontstaan van wortelschade bij de aanleg van de opritten. Daarnaast zijn belemmerende invloeden door wortelschade te verwachten bij de aanleg van de waterberging variant A. Dit betreft bomen 62, 65 en 71, voor variant B betreft dit boom 62 en 71. Voor deze bomen is beperkte wortelschade, op de grens van de theoretische stabiliteitskluit te verwachten. Voor 17 bomen geldt een beperkte belemmerende invloed, bij de aanleg van beide waterberging varianten. Hier is zeer beperkte wortelschade te verwachten.

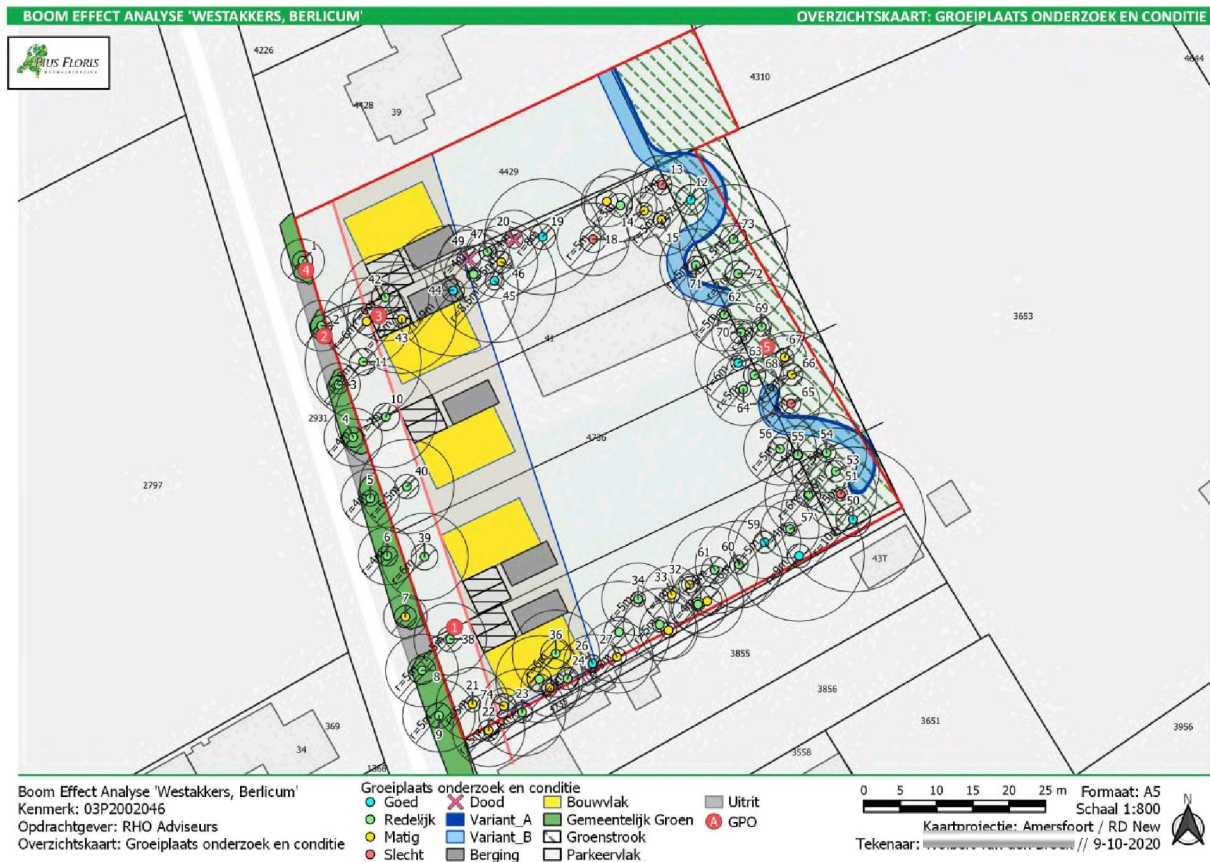
Afbeelding 4: Overzichtsk kaart groeiplaatsonderzoek (GPO) en conditie.

Het grondwater is binnen de zone 0 - 130 cm niet bereikt. Het maaiveld bevindt zich op 7,05m +NAP. de gemiddeld laagste grondwaterstand bevindt zich op circa 4,65m +NAP, 240cm beneden maaiveld (voorts, -mv). In dit kader is het aannemelijk dat de bomen binnen bereik staan van nalevering uit de capillaire zone.

De resultaten duiden op uniforme groeiplaatsomstandigheden. De groeiplaats van de Hollandse lindes aan de Westakkers wijkt iets af van het overheersende beeld, dit betreft een humeus, matig fijne zandgrond tot een diepte van 130cm -mv. De groeiplaats op het perceel kenmerkt zich door een matig humeus, matig fijne zandgrond tot 70/90cm -mv en humusarm geel zand, in de zone 70/90-130cm -mv.

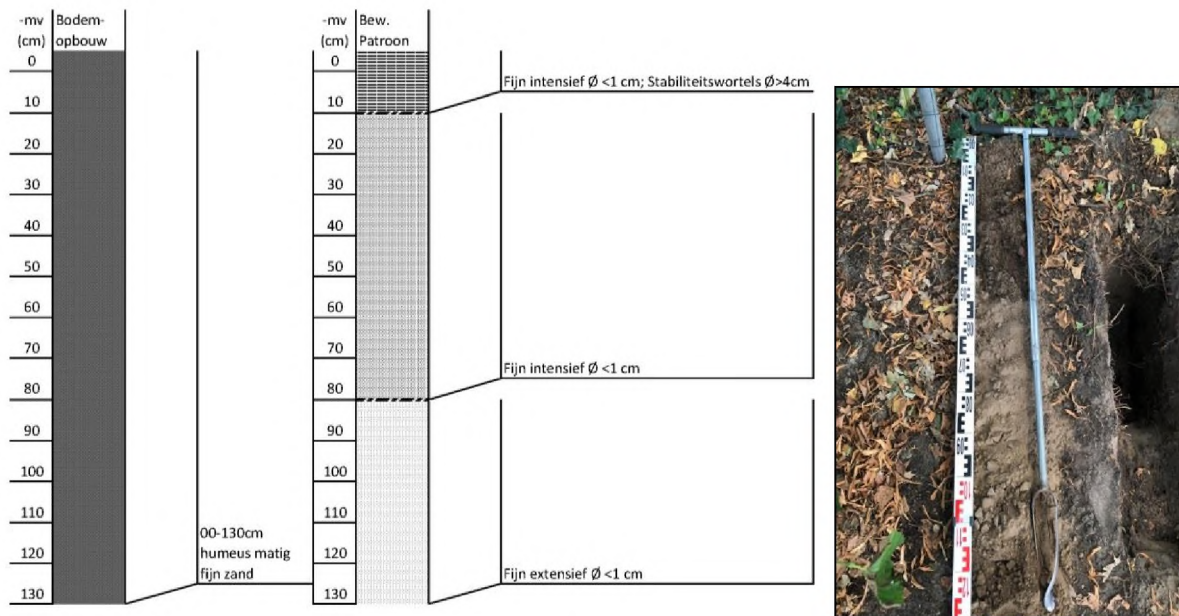
De Hollandse lindes hebben in de zone 00-80 intensief fijne beworteling, in de zone 80-130cm -mv wordt extensieve fijne beworteling aangetroffen. In de zone 00-10cm -mv wordt bij boom 1 beworteling van  $\varnothing > 4\text{cm}$  aangetroffen, dit betreft beworteling binnen de theoretische stabiliteitskluit. Bij de zomereiken is er sprake van een uniform beeld, in de zone 00-30cm -mv wordt intensief fijne beworteling aangetroffen. Fijn intensieve beworteling en (stabiliteits)beworteling van  $\varnothing > 4\text{cm}$  in de zone 30-50cm -mv. In de zone 50-120cm -mv worden extensief fijne en matige grove wortels vastgesteld. GPO 5 is uitgevoerd buiten de theoretische stabiliteitskluit, te midden van een cluster bomen.

Afbeelding 5: Links schematisch bodemprofiel van grondboring plangebied; rechts bodemprofiel GPO 2.

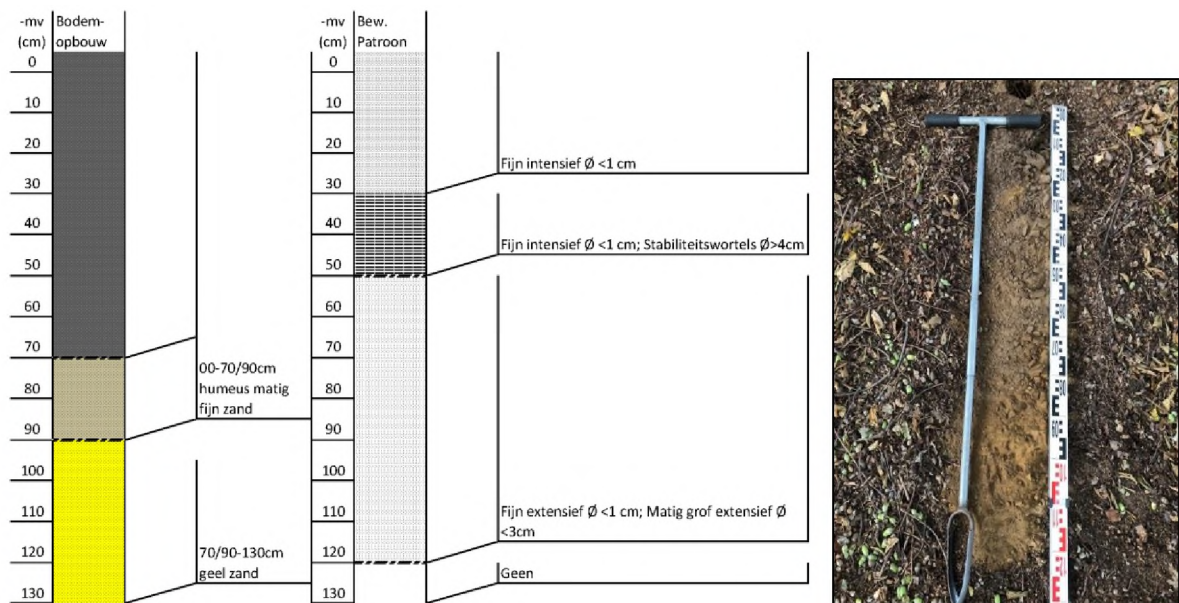
Afbeelding 6: Links schematisch bodemprofiel van grondboring plangebied; rechts bodemprofiel GPO 5.

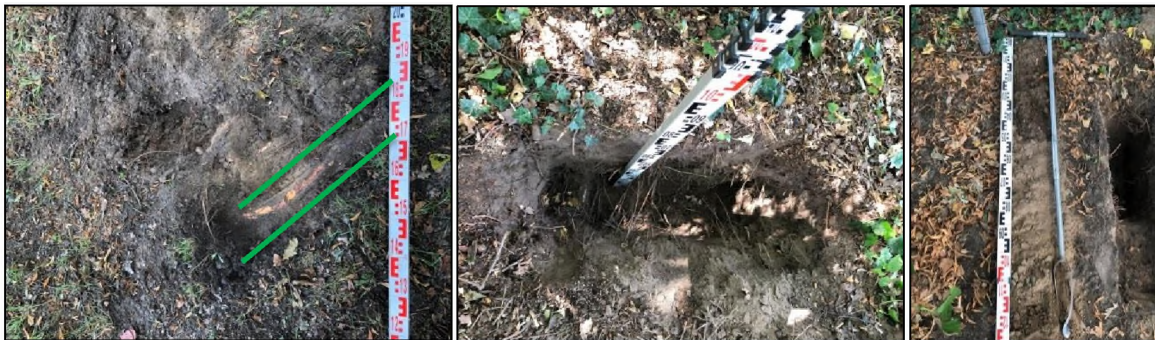
**Afbeelding 7:** Links oppervlakkige stabiliteitswortel (groen gemarkeerd) GPO 5; midden proefsleuf GPO 3; rechts proefsleuf en bodemprofiel GPO 2.

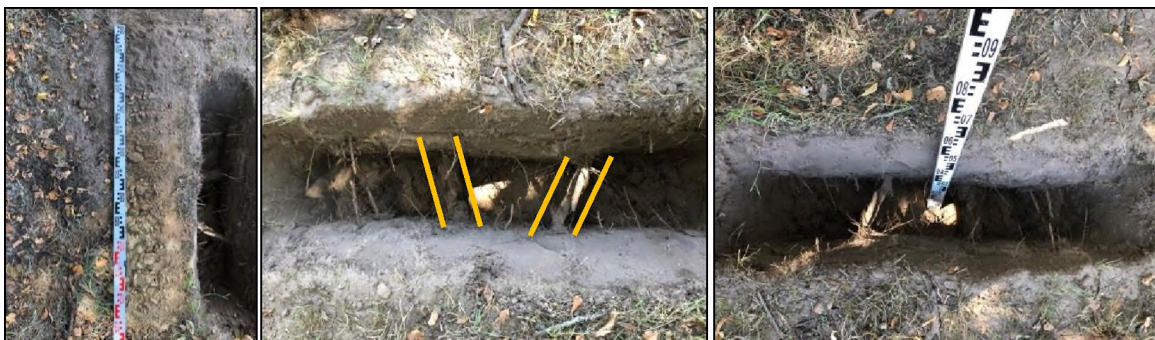
**Afbeelding 8:** Links overzicht proefsleuf en bodemprofiel GPO 1; midden proefsleuf GPO 1 detail matige grove wortels (oranje gemarkeerd); rechts proefsleuf diepte wortels GPO 1.
