# Bomen Effect Analyse 2 zomereiken

Spijt 49  
Sint-Michielsgestel

# Bomen Effect Analyse

Status rapport: Concept 10 mei 2023

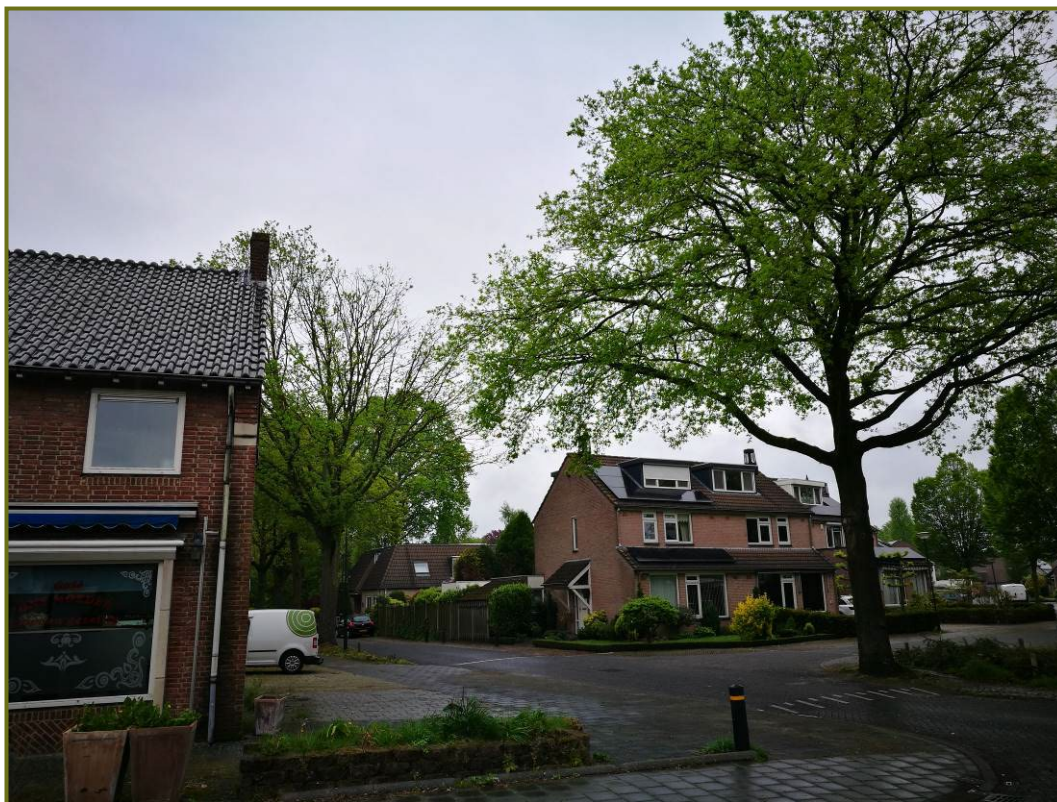
Zomereik 1 staat ter hoogte van het gebouw aan de andere zijde van de rijbaan. De boom staat in een kleine boomspiegel, maar aan de rand van een groot plantvak.

De conditie<sup>1</sup> van de zomereik is als voldoende beoordeeld. Vooral bovenin de kroon is de groei gestagneerd. De zomereik heeft een levensverwachting<sup>2</sup> van > 15 jaar.

De onderhoudstoestand<sup>3</sup> is achterstallig. In de kroon zijn diverse afgestorven takken > 4 cm in diameter aangetroffen.

Afbeelding 2. Zomereik 1

Voorafgaand aan de werkzaamheden dient de zomereik beschermd te worden met stamommanteling.

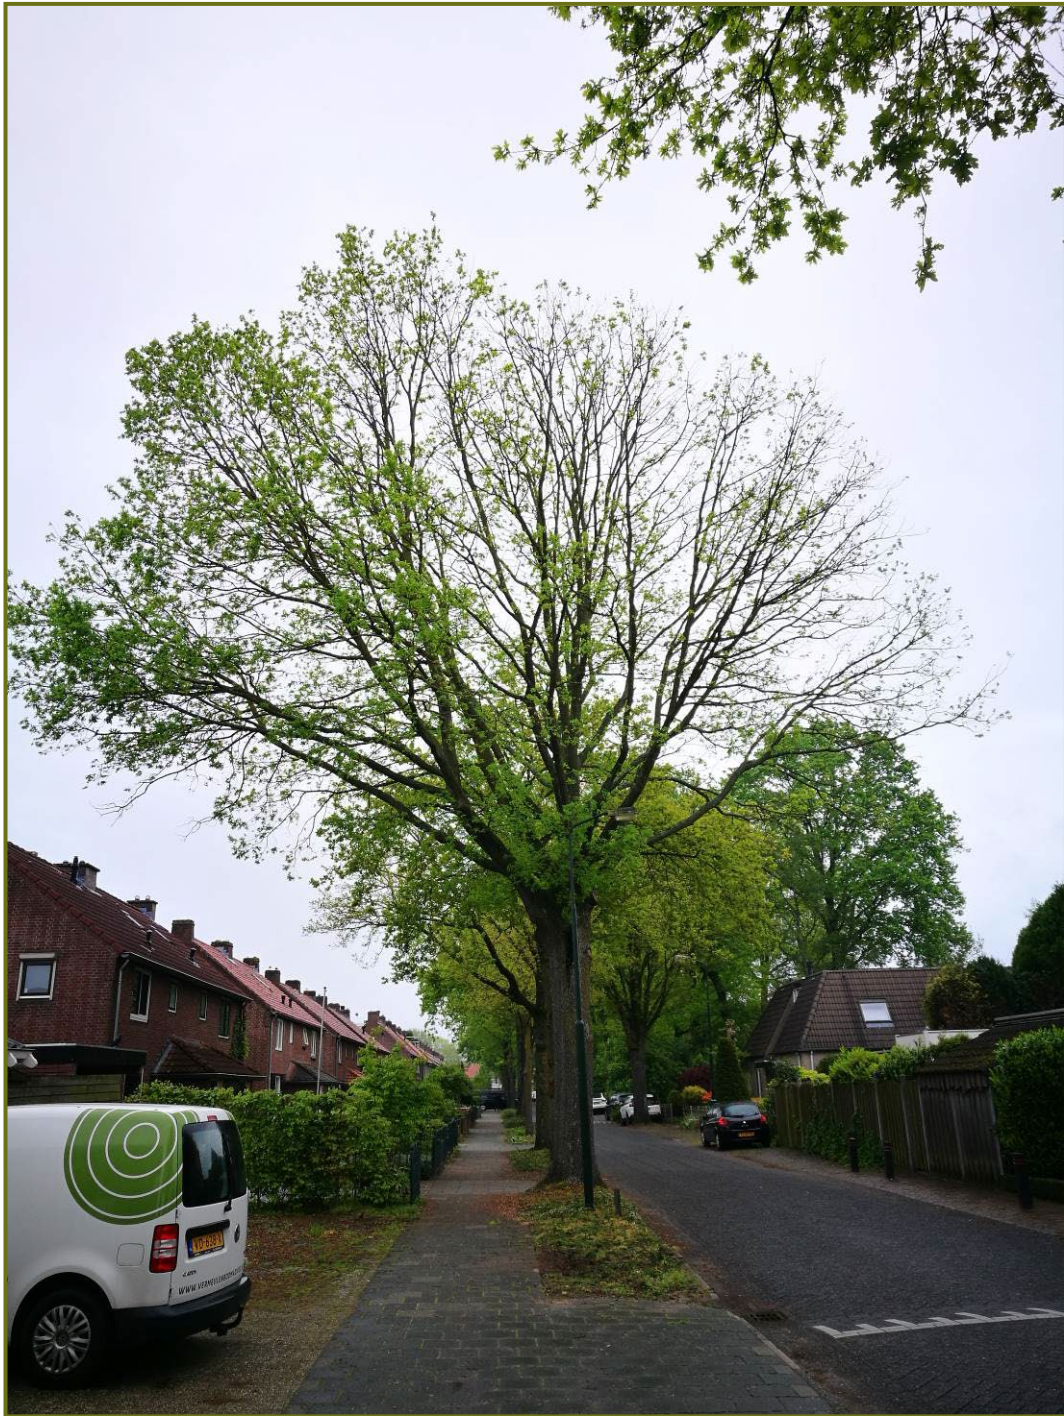
Zomereik 2 staat ter hoogte van de woning aan Beekgraaf 2. De boom staat in een smalle, kleine groenstrook met kwarrende beplanting.

De conditie<sup>1</sup> van de zomereik is als onvoldoende beoordeeld. In de kroon zijn veel kale twijgen aanwezig. De zomereik heeft een levensverwachting<sup>2</sup> van 5 - 15 jaar.

De onderhoudstoestand<sup>3</sup> is achterstallig. In de kroon zijn diverse afgestorven takken > 4 cm in diameter aangetroffen.

Afbeelding 3. Zomereik 2

- ⊙ Zomereik 2 heeft een sterk verminderde conditie. De groeirimte is op. De oppervlakkige wortels in de huidige verharding maken het onmogelijk hier nieuwe parkeerplaatsen te realiseren. Geadviseerd wordt zomereik 2 te kappen.
- ⊙ Geadviseerd wordt een nieuwe boom te planten. Daarbij dient een voldoende grote groeiplaats te worden gerealiseerd. Bijvoorbeeld met bomengranulaat<sup>4</sup> onder de verharding van de huidige smalle groenstrook. Een European Tree Technician<sup>5</sup> dient een en ander nader te onderzoeken en uit te werken in een concreet advies.

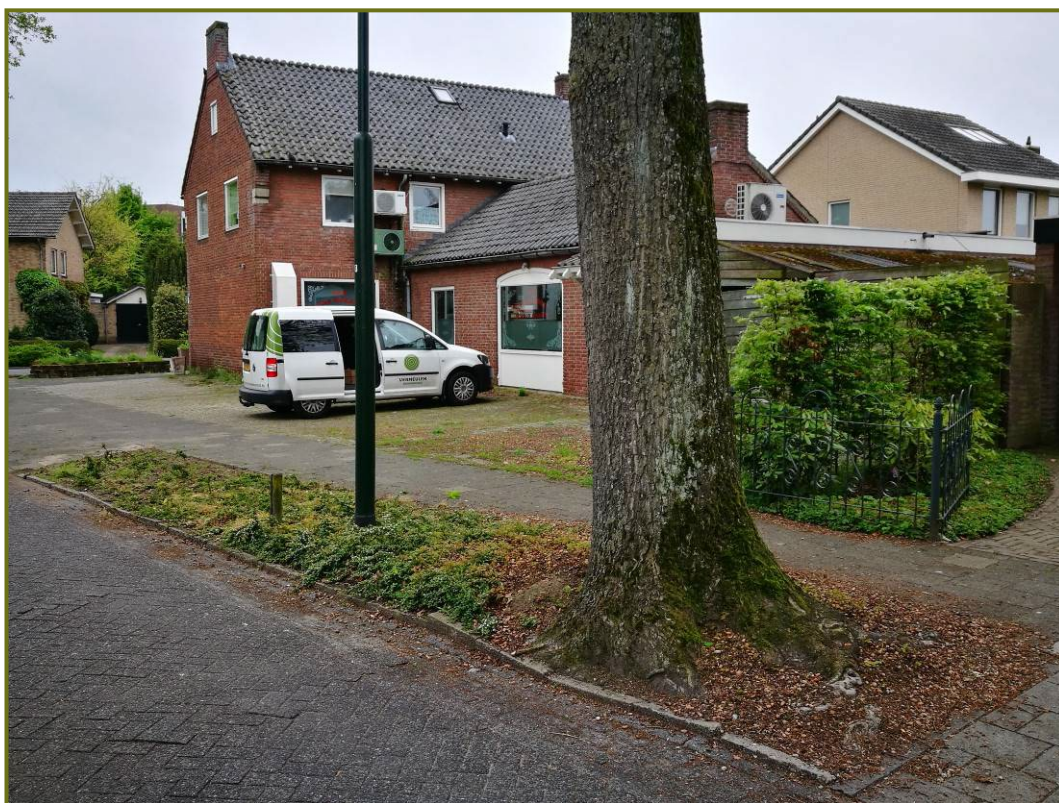
Afbeelding 4. Locatie zomereik 2 in de smalle groenstrook, lichte opdruk verharding opsluitbanden

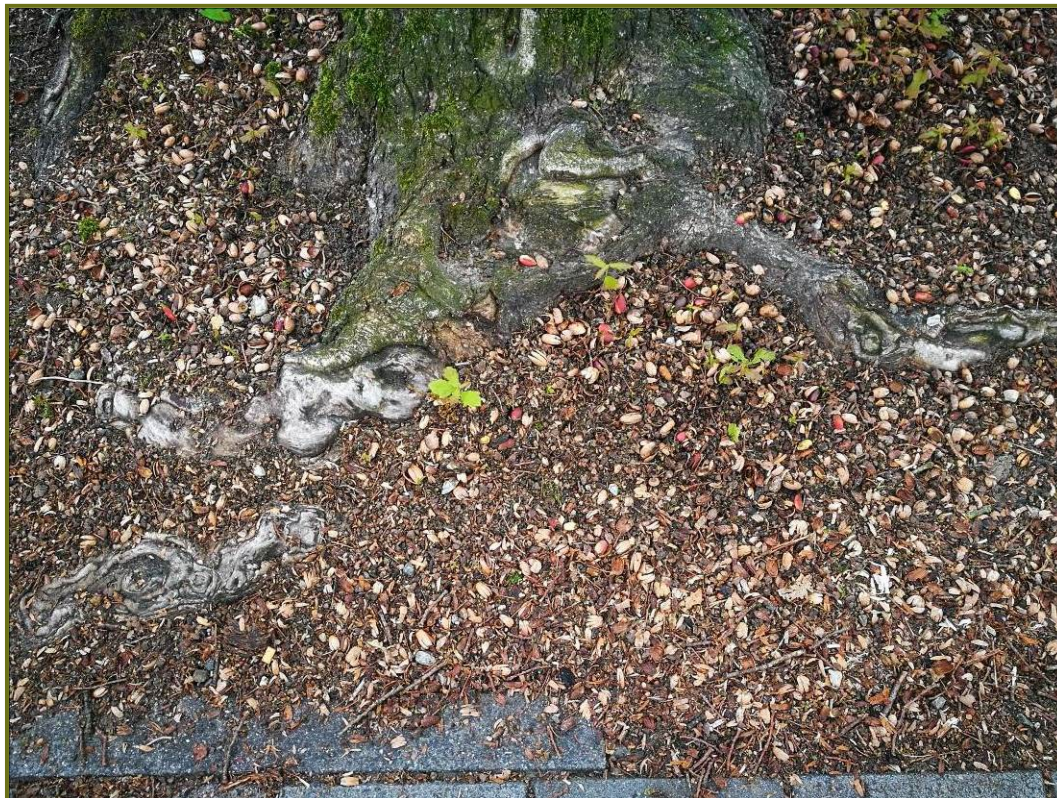
Afbeelding 5. Zomereik 2 met beschadiging aan de stamvoet

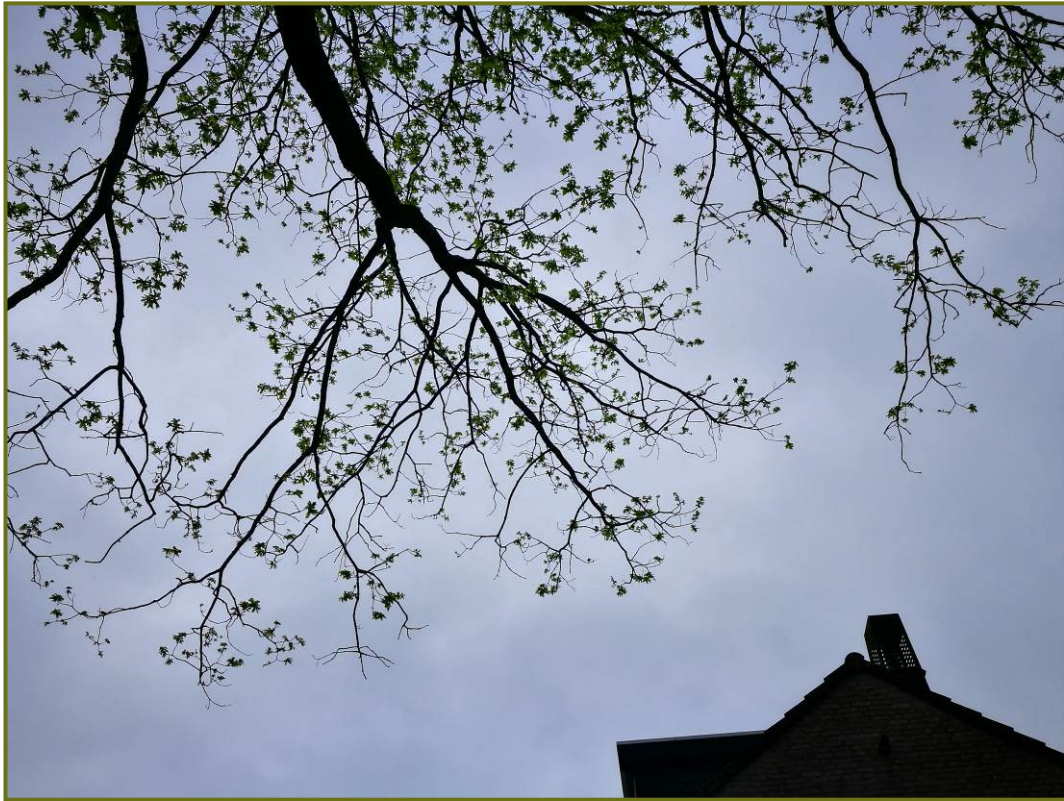
Afbeelding 6. Zomereik 2 met een transparante kroon en veel afgestorven takken en twijgen.

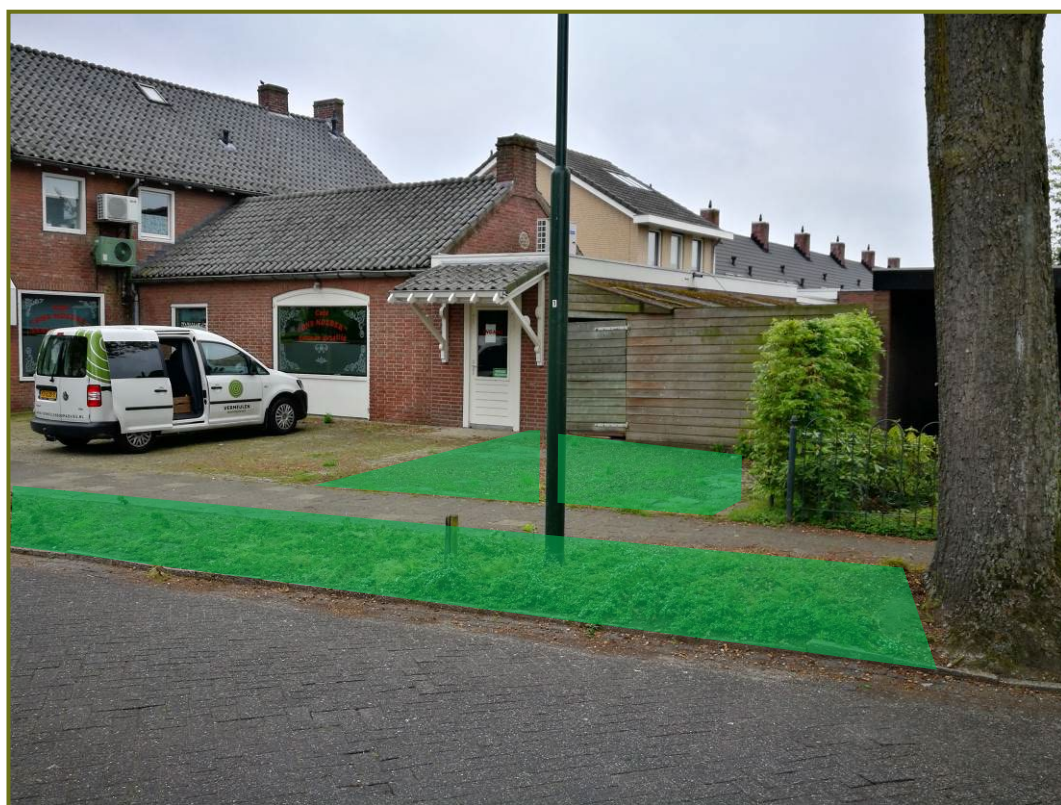
Afbeelding 7. Alternatief advies: behoud en verbeteren groeiruimte voor de zomereik, geen parkeerplaatsen

- ⊙ Indien zomereik 2 behouden dient te blijven, dienen de twee laatste parkeerplaatsen te vervallen. Deze ruimte dient dan onverhard te blijven en ingericht te worden met een lage heesterbeplanting. Hierdoor kan ook de smalle groenstrook behouden blijven, zie *afbeelding 7*.
- ⊙ Als de boomeigenaar kiest voor behoud van de zomereik dient wel door de boomeigenaar zelf te worden geïnvesteerd in het verbeteren van de groeiplaats. Dit kan eigenlijk alleen nog maar aan de straatzijde. Hier dient een groeiplaats met tenminste 20 m<sup>3</sup> extra bomengranulaat te worden ingericht. Een European Tree Technician dient een en ander nader te onderzoeken en uit te werken in een concreet advies.

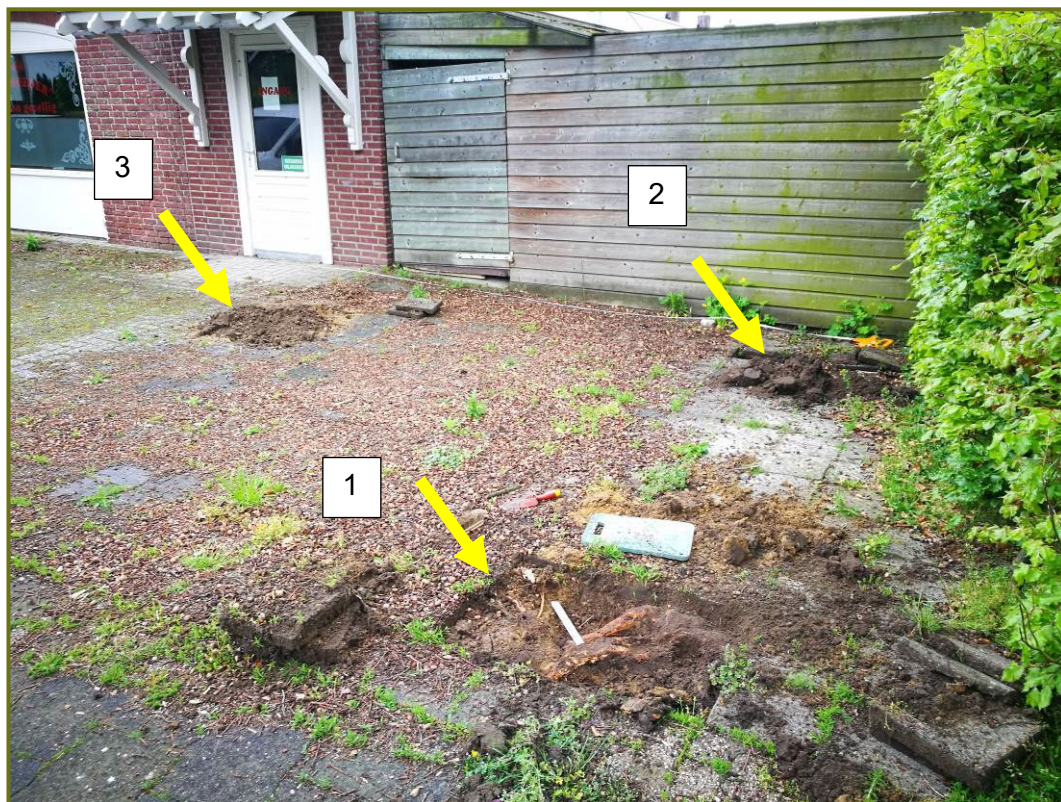
Afbeelding 8. Profielkuilen 1, 2 en 3

Ter hoogte van de achterste twee parkeerplaatsen zijn drie profielkuilen gegraven onder de huidige trottoirtegels.

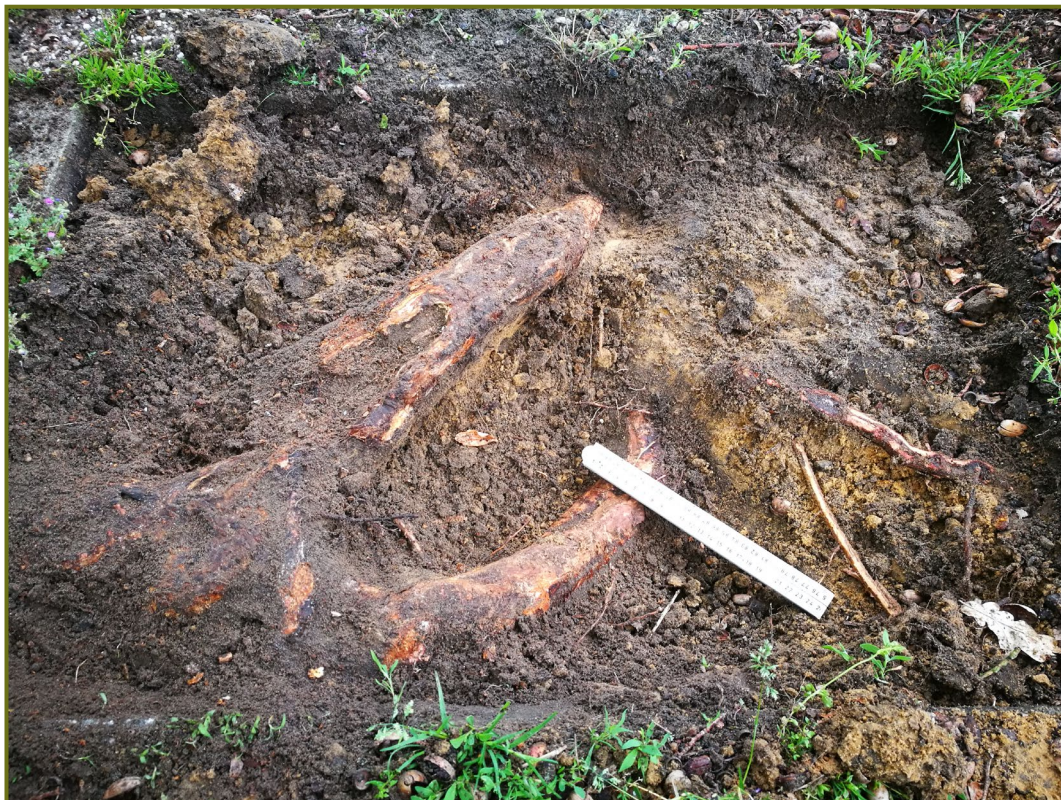
Afbeelding 9. Profielkuil 1

De bodem bestaat hier uit een laagje geel cunetzand van 5-10 cm. Daaronder is donkerbruin humeus zand aangetroffen.

Enkele grote wortels van ruim 7 cm in diameter groeien direct onder de verharding en drukken de trottoirtegels omhoog.

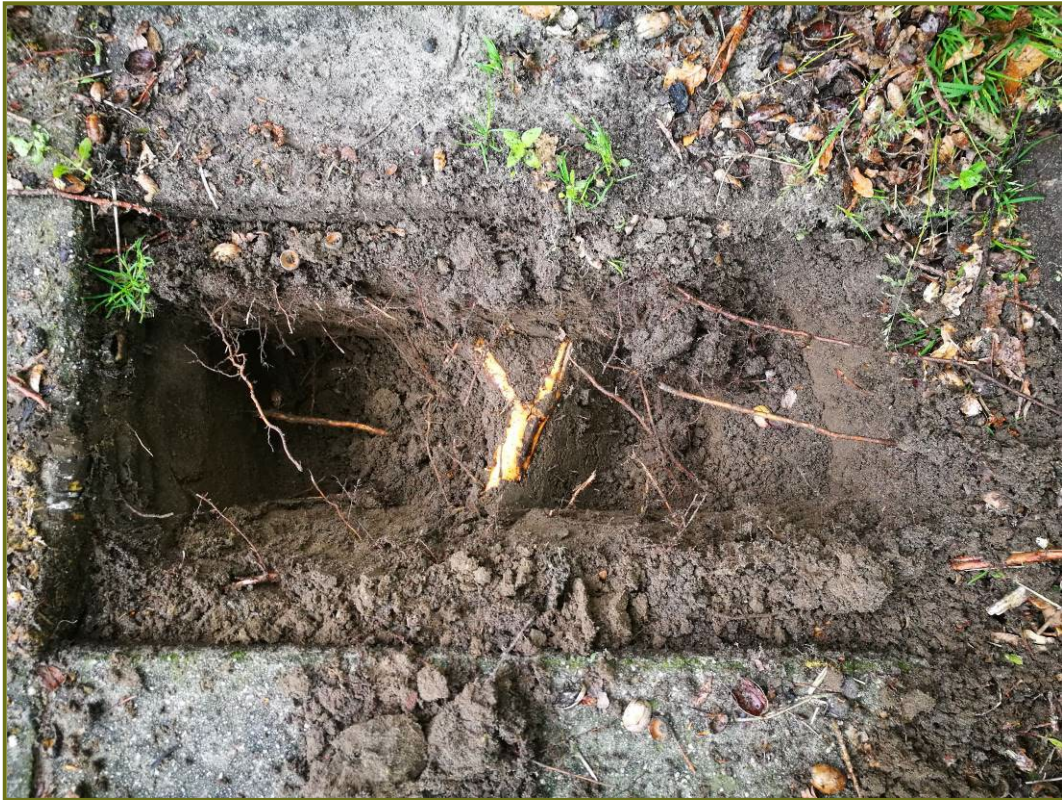
Afbeelding 10. Profielkuil 2

De bodem bestaat hier uit donkerbruin humeus zand. Er is geen cunet aanwezig. In de bovenste 20-30 cm is een intensief pakket fijne wortels aangetroffen en één wortel van 3 cm in diameter.

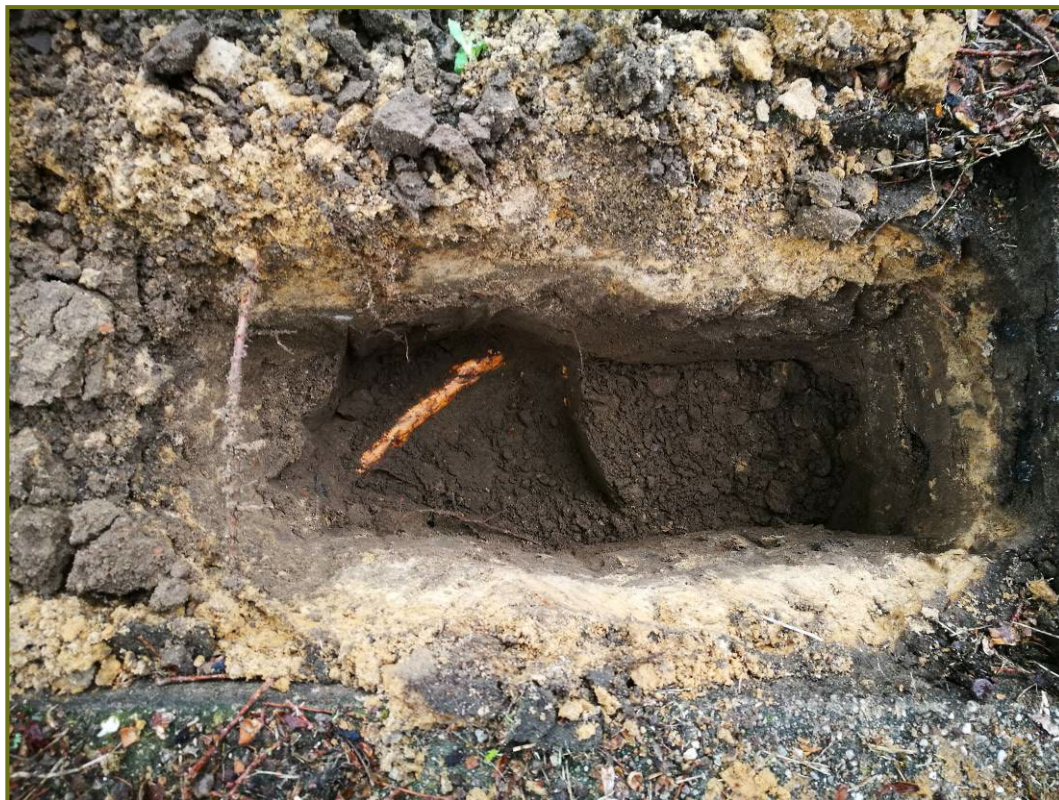
Afbeelding 11. Profielkuil 3

De bodem bestaat hier uit een laagje geel cunetzand van 10 cm. Daaronder is donkerbruin humeus zand aangetroffen.

In de bovenste 35 cm is een extensief pakket fijne wortels aangetroffen en één wortel van 3 cm in diameter.

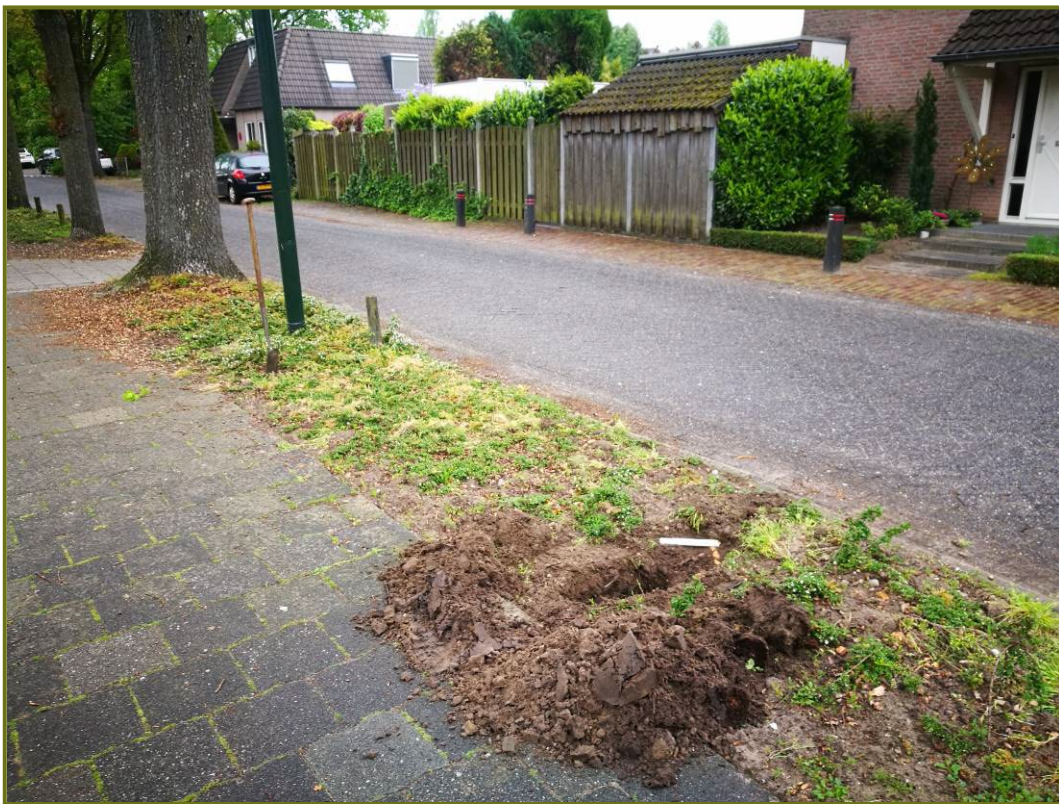
Afbeelding 12. Profielkuil 4

De bodem bestaat hier uit een laag lichtbruin matig humeus zand. Vanaf circa 30-40 cm beneden maaiveld is voornamelijk wit humusarm zand aangetroffen. Wortels groeien voornamelijk in de bovenste 30-40 cm van de groenstrook. Hierin is een intensief pakket fijne wortels aangetroffen en één wortel van 4 cm in diameter.

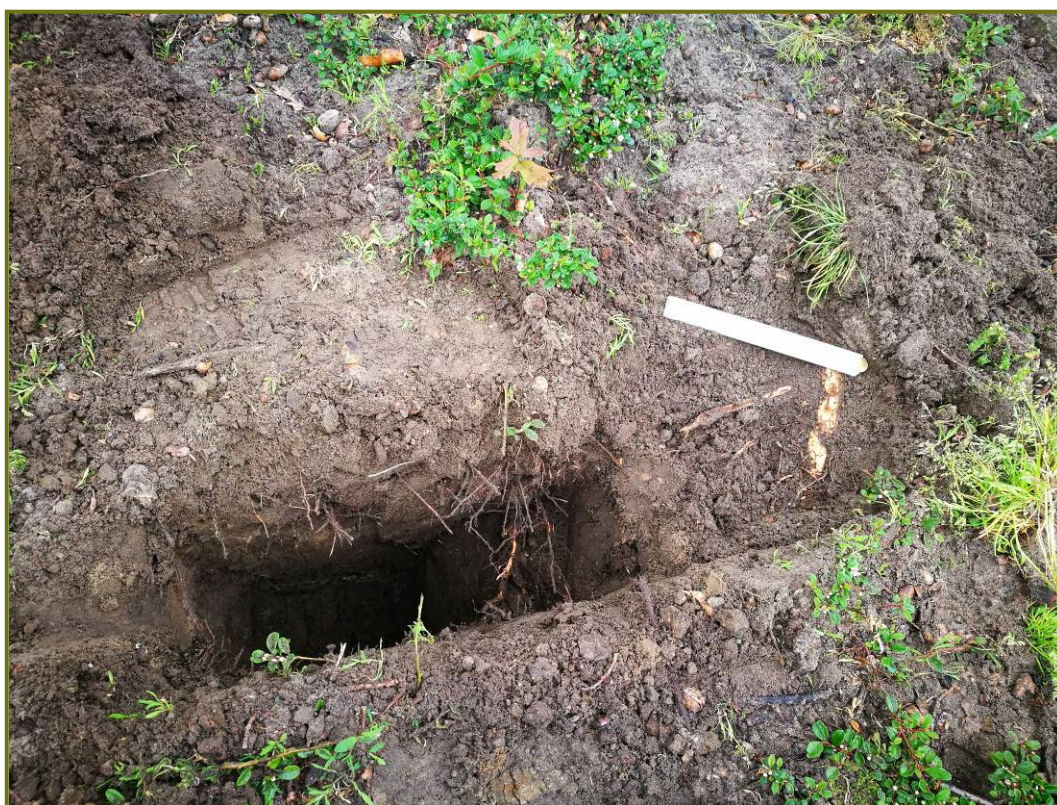
Afbeelding 13. Profielkuil 4 met oppervlakkige beworteling in de groenstrook

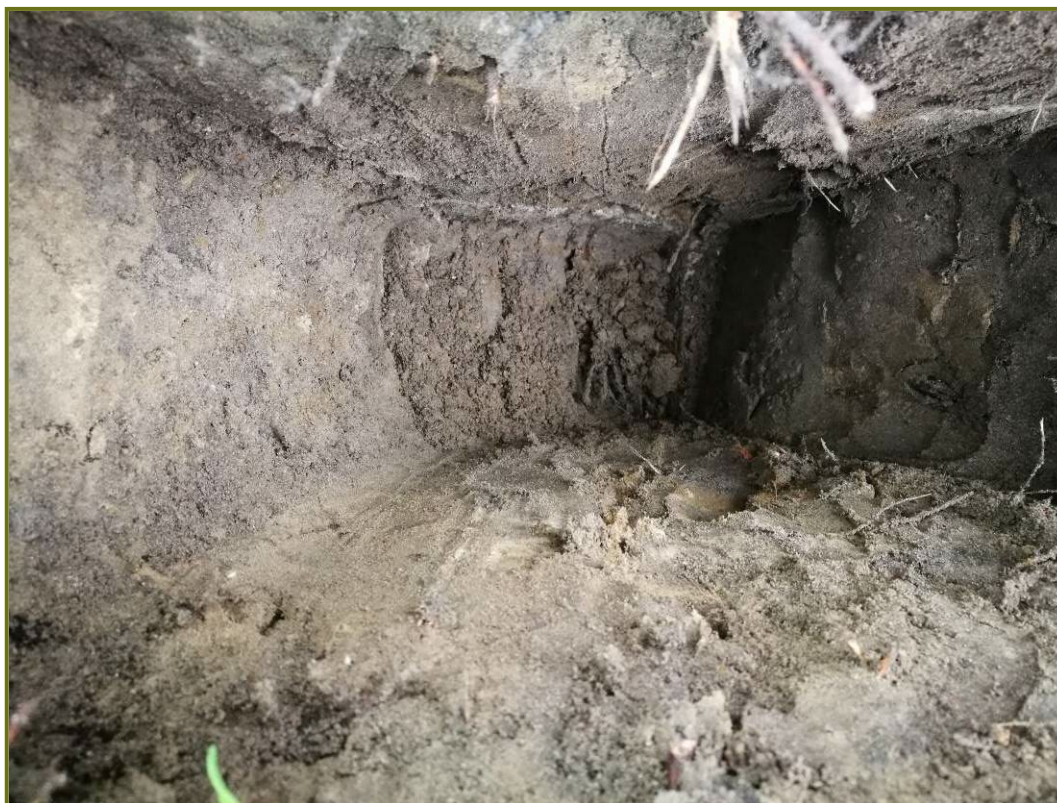
Afbeelding 15. Dieper in de groenstrook is slechte grond aanwezig en weinig wortels.
