**Rapport**  
**Boom Effect Analyse**  
**Ekenrooi, Waalre**

| Versie | : Revisie 3 |
| Kenmerk | : PRDLB23-00128 |
| Datum rapport | : 14-4-2023 |

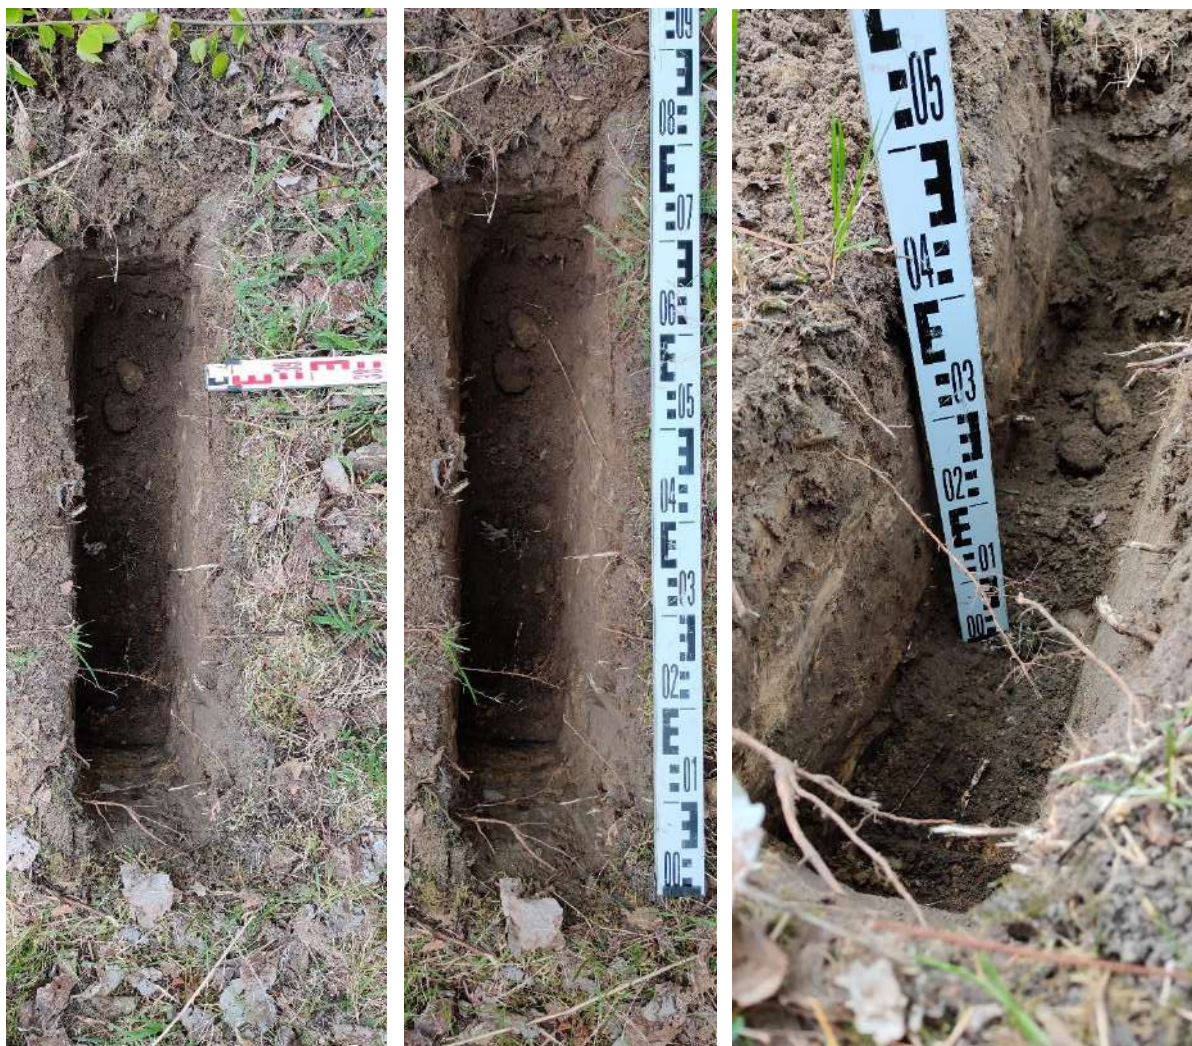
Afbeelding 6: Sleuf ter hoogte van boom 141 op 4 m uit hart van de boom in oostelijke richting

GPO 12 bij boom 141 is uitgevoerd op circa 4m uit het hart van de stamvoet, rond deze locatie zullen de eerste parkeerplaatsen worden aangelegd. Op deze afstand worden wortels tot maximaal 2 cm diameter aangetroffen op 0 - 5 cm -mv. Dieper dan 45 cm -mv wordt nauwelijks nog beworteling aangetroffen. Voor parkeerplaatsen hoeft niet dieper gegraven te worden.

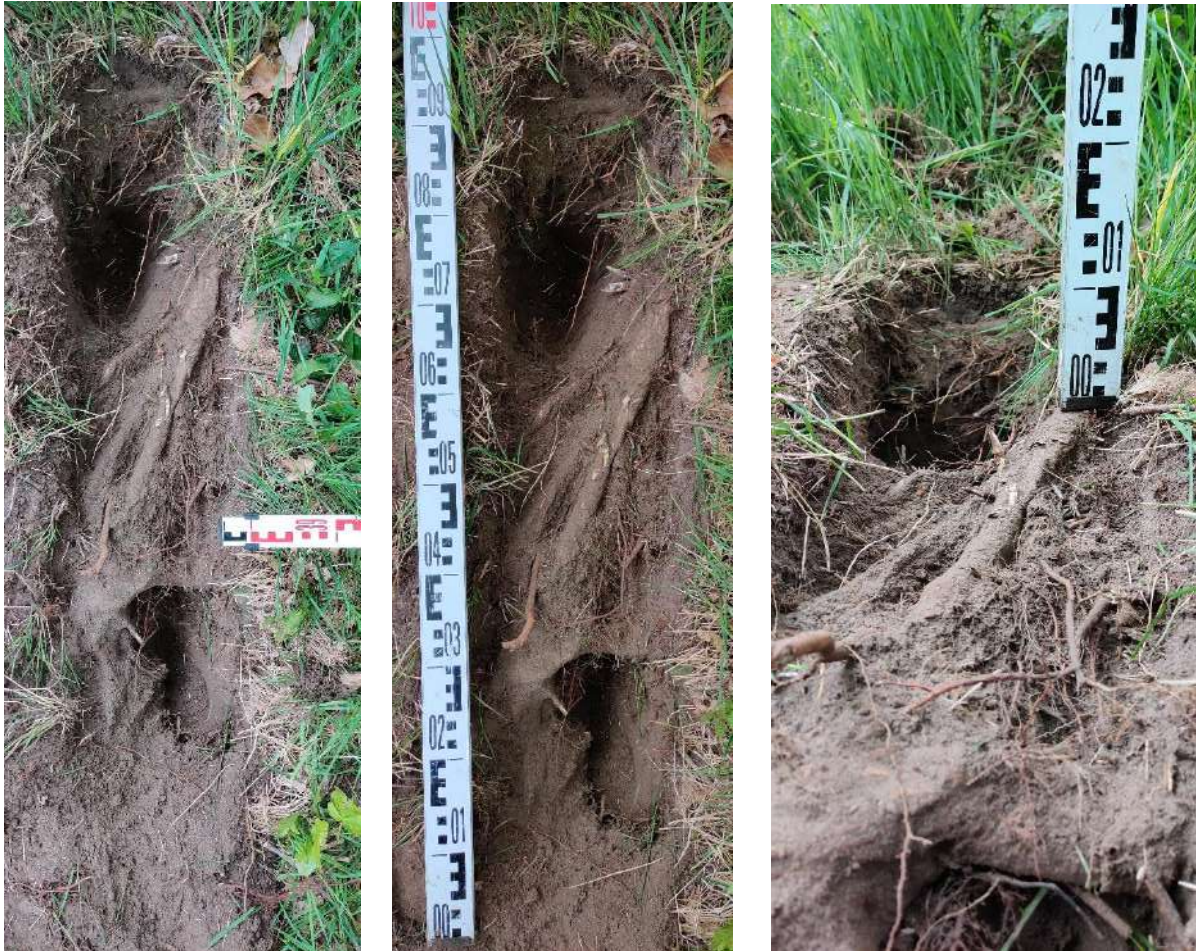
Afbeelding 7: Sleuf ter hoogte van boom 18 op 4m uit stamvoet in zuidwestelijke richting

GPO 13 bij boom 18 bestaat uit een sleuf op circa 4m uit het hart van de stamvoet. Op deze afstand worden aan de zuidwestzijde van de boom, direct onder het maaiveld, een intensief wortelpakket aangetroffen. Aan de noordzijde van de boom wordt op dezelfde afstand van de stamvoet zeer intensieve beworteling gevonden in de laag 00-50cm-mv is. Op 50 cm -mv worden ook stabiliteitswortels van circa 4-5 cm diameter aangetroffen.

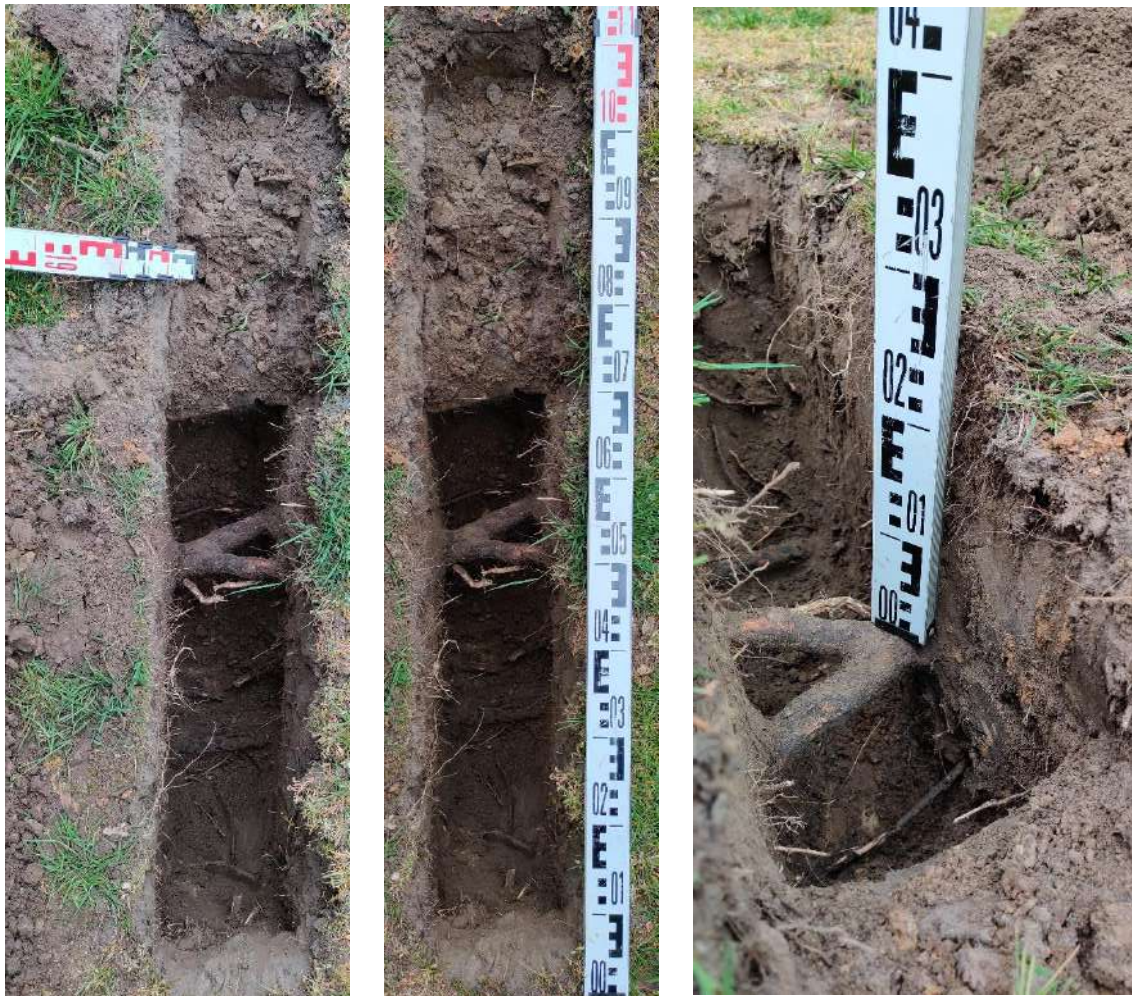
Afbeelding 8: Sleuf nabij boom 29 op 2m uit de stamvoet in westelijke richting

GPO 14 bij boom 29 bestaat uit een sleuf, gegraven op circa 2m uit het hart van de stamvoet in westelijk richting. De sleuf op toont een wortel van circa 5 cm diameter op circa 25 cm -mv. op circa 45 cm -mv worden nog enkele wortels aangetroffen van circa 2 á 3 cm.

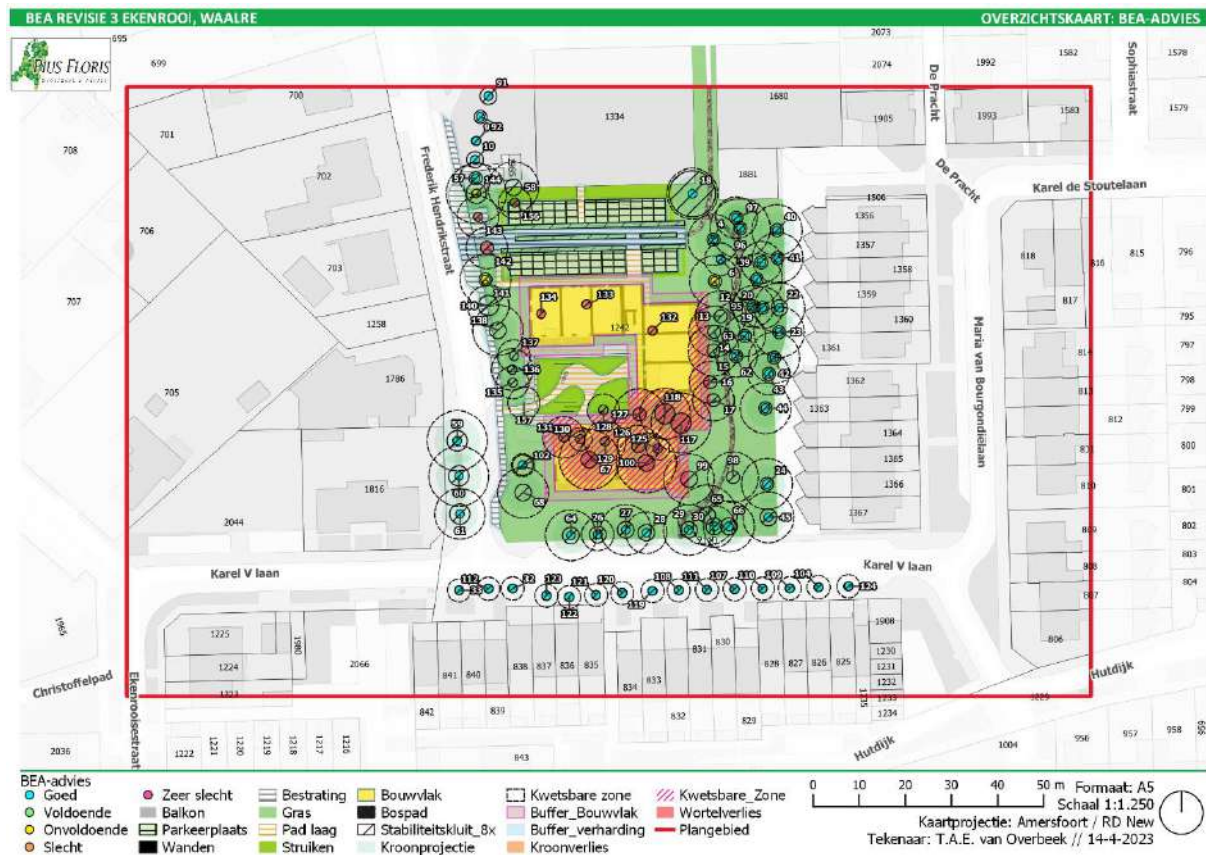
Afbeelding 9: BEA-advies overzichtskartaal

In de voorliggende BEA wordt uitgegaan van maximaal duurzaam behoud van de bomen. Volgens het meest recente ontwerp is duurzaam behoud echter niet mogelijk voor 22 bomen (zie, Tabel 5).
