# Bomen Effect Analyse Verkabeling 't Veen, Hattem

# Definitief

| <b>Onderwerp:</b> | Verkabeling 't Veen, Hattem |
| <b>Projectnummer:</b> | 51018462 |

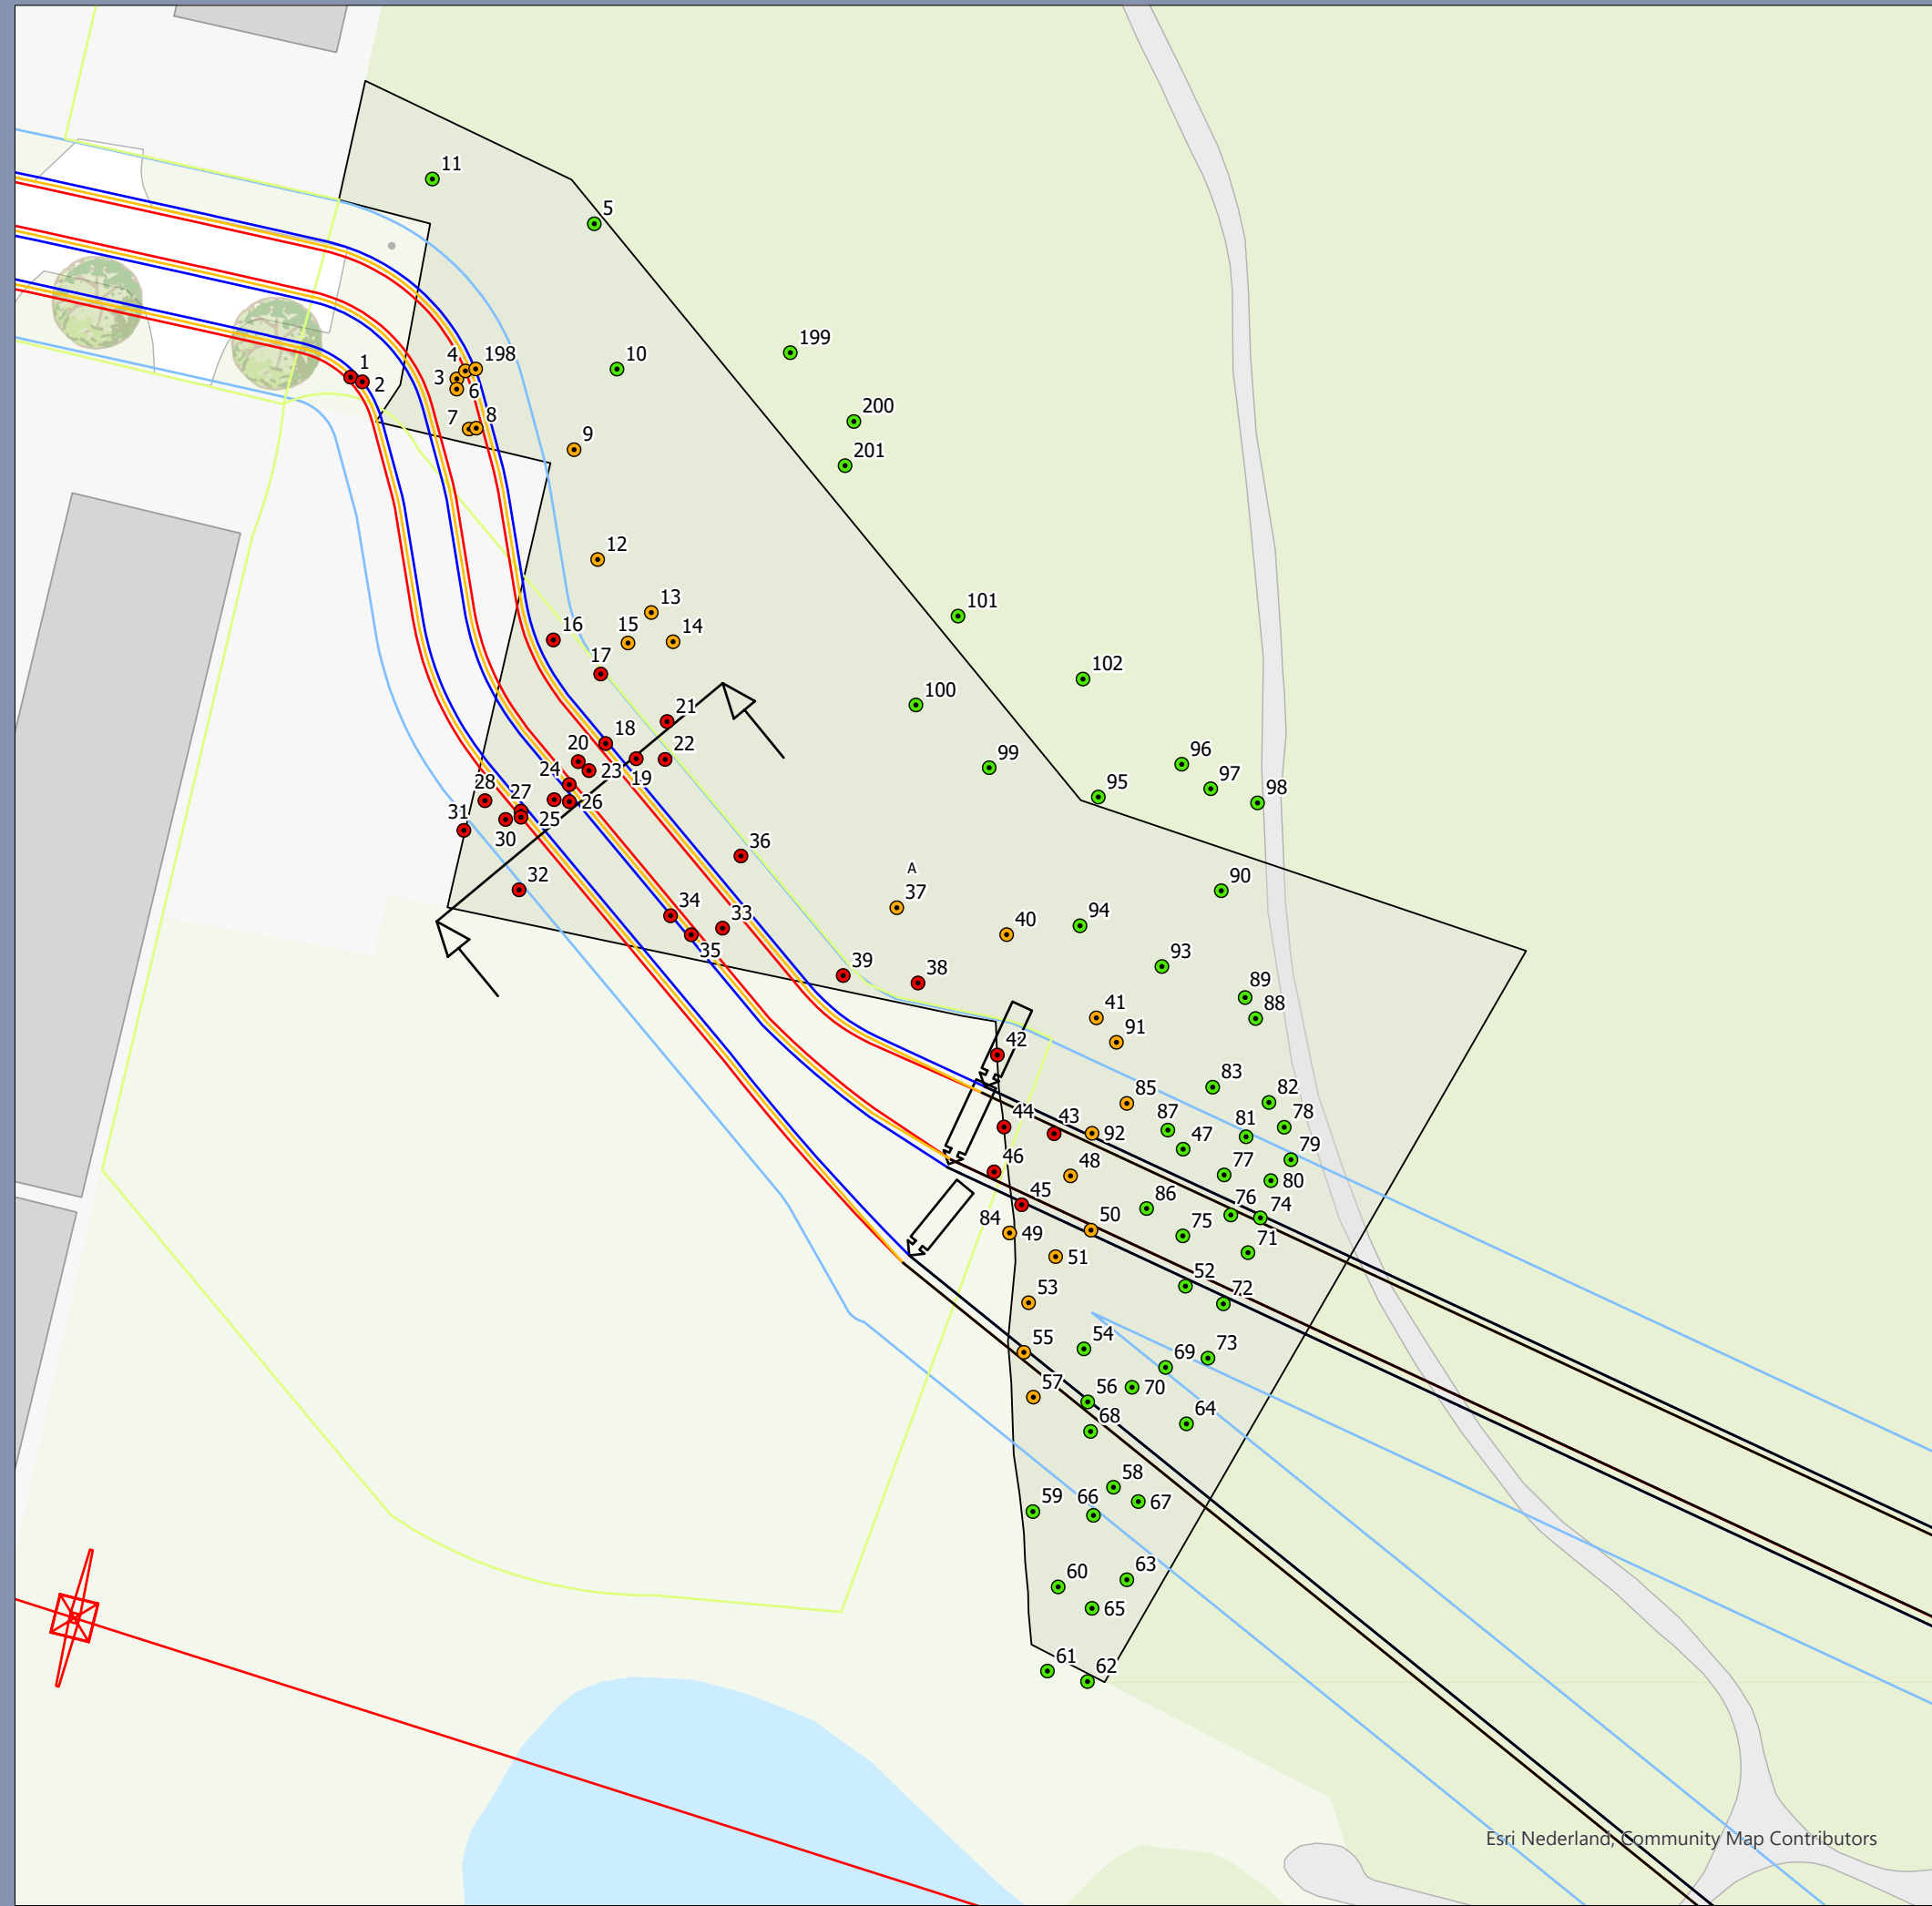
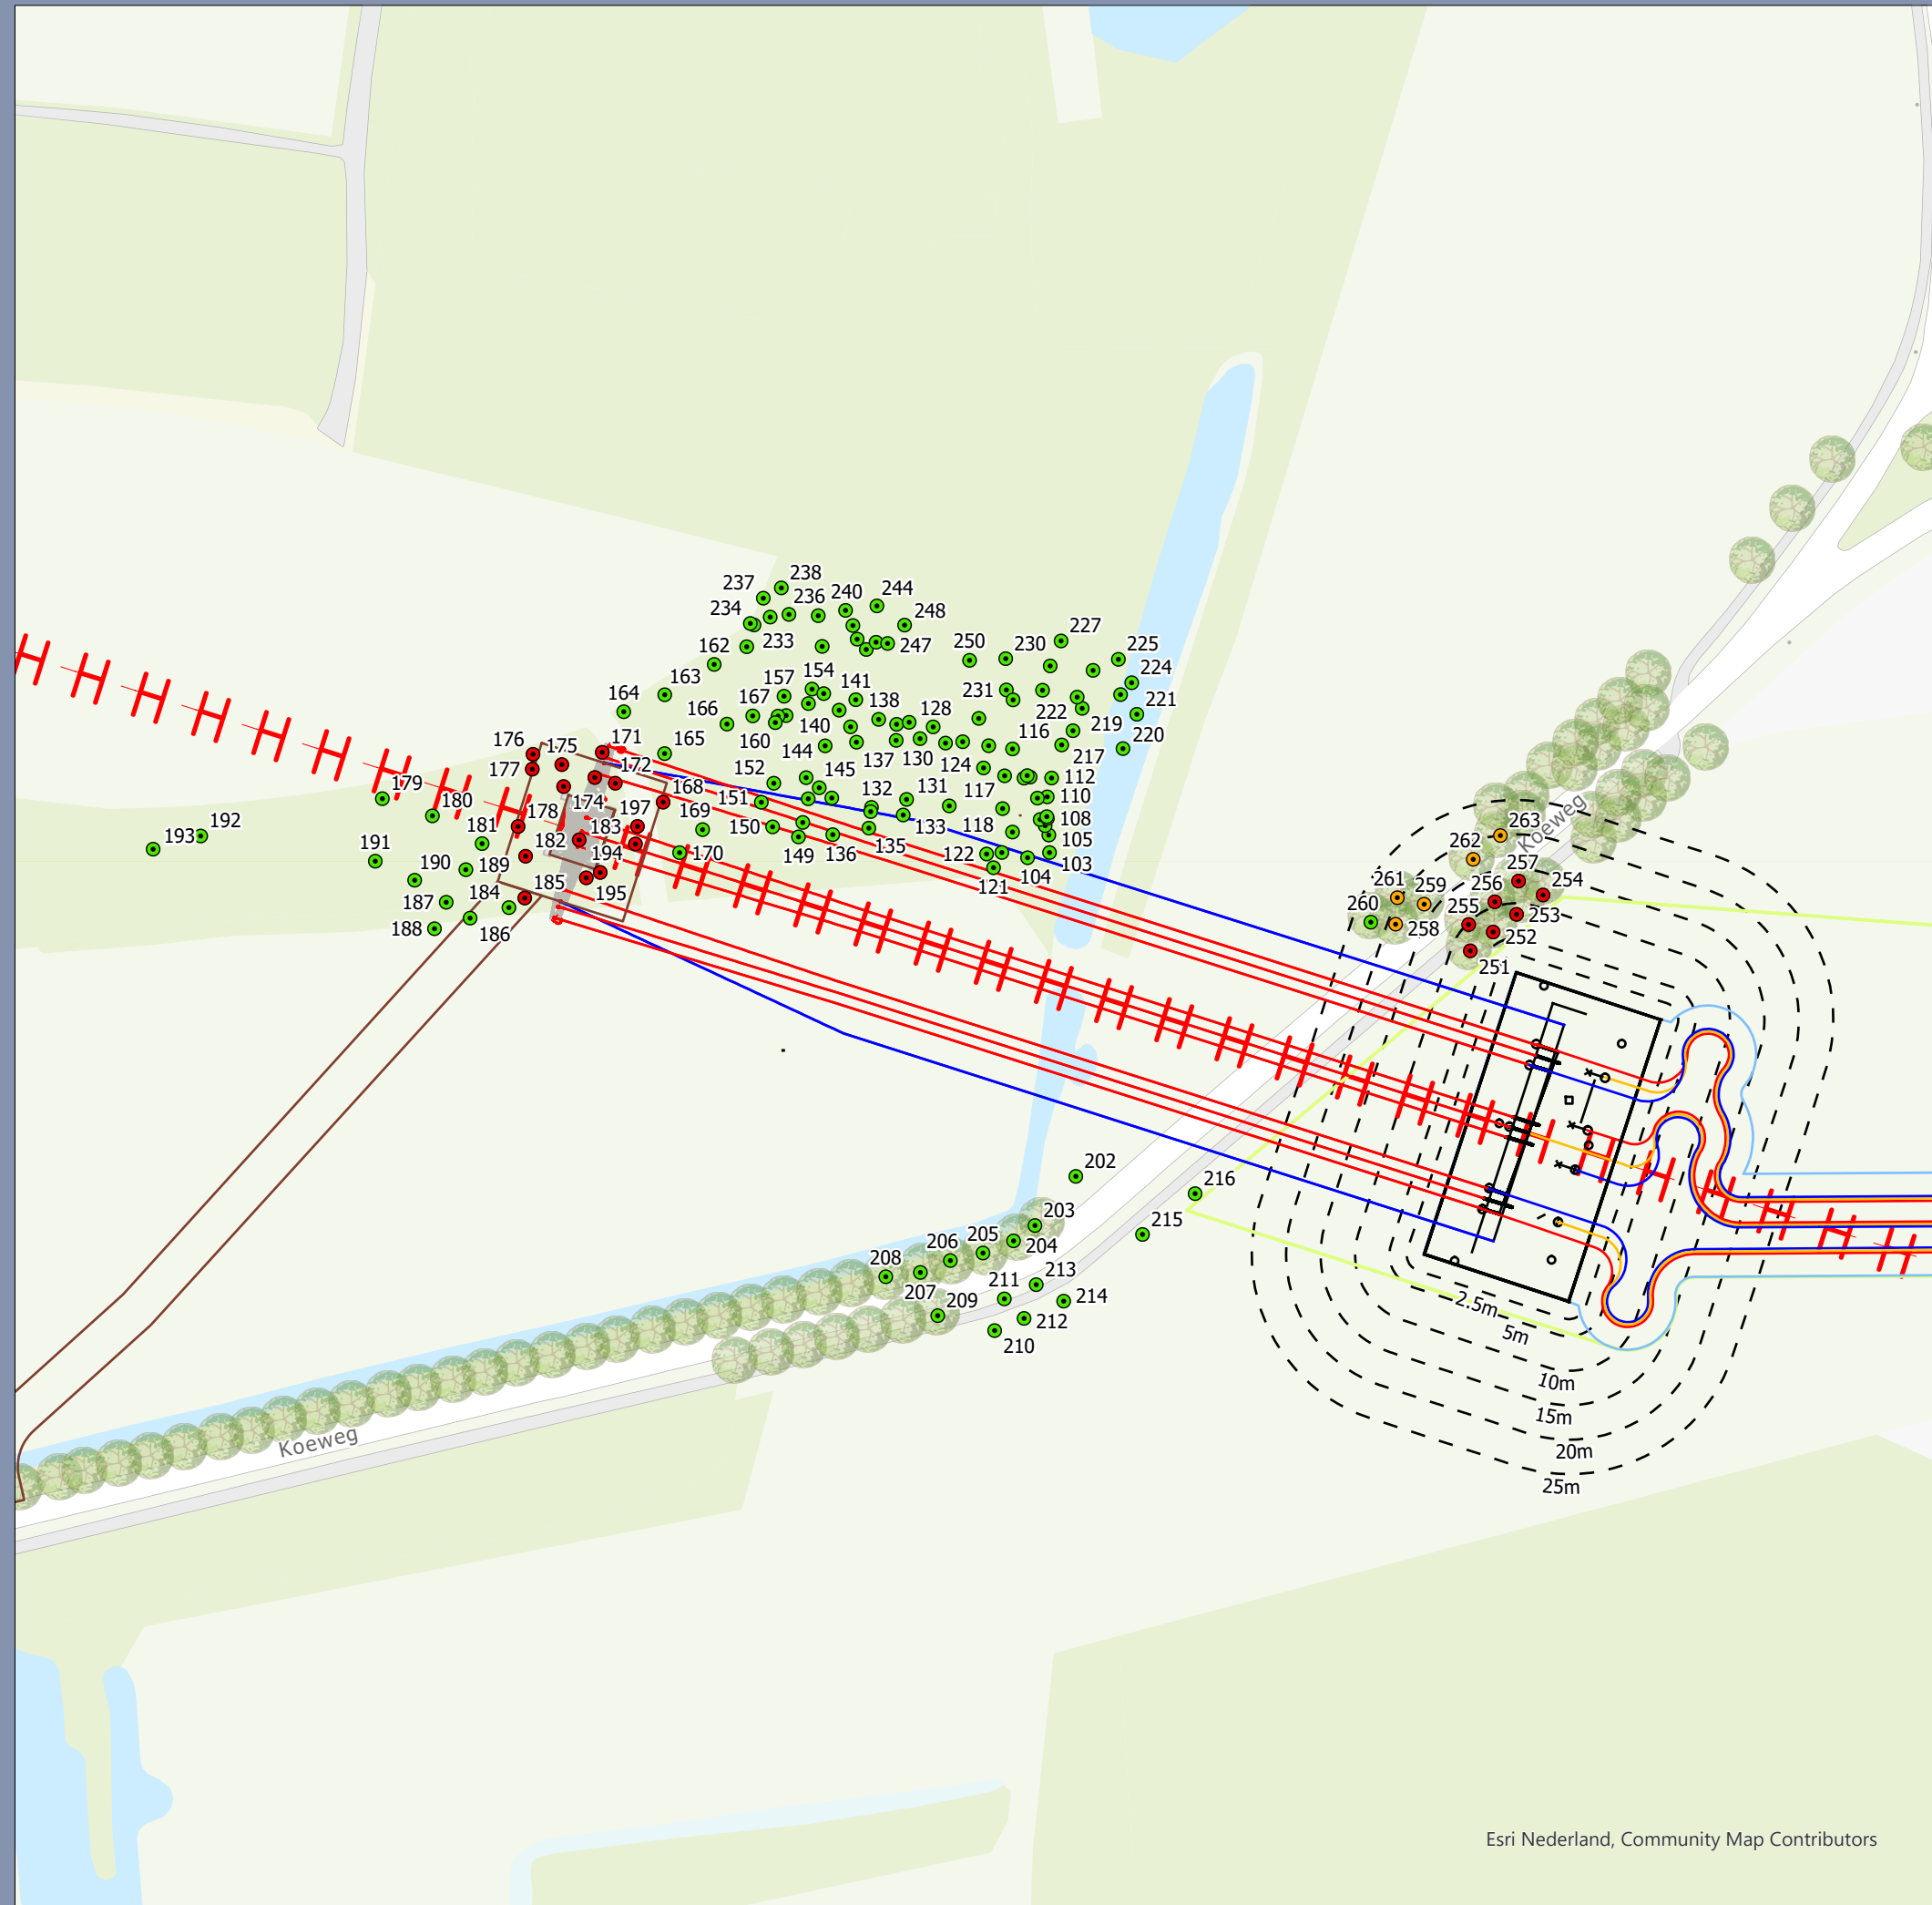
## Bijlage 2; Inpasbaarheid bomen

In bijlage 2 is het te verwachten effect van de voorgenomen werkzaamheden op de bomen weergegeven. Per boom wordt met een rode cirkel de minimale graafafstand tot de stam weergegeven. De werkzone wordt weergegeven door de roze lijn. Binnen deze zone vindt op het tracé open ontgraving plaats. De bomen die hierdoor niet behouden kunnen blijven worden weergegeven met rode stip. De bomen die naar verwachting niet negatief worden beïnvloed worden weergegeven met groene stip. Bomen die op basis van hun afstand tot de voorgenomen werkzaamheden mogelijk negatief effect ondervinden zijn weergegeven met een oranje stip. Het negatieve effect zal hier afhangen van de daadwerkelijke ontgravingsbreedte, gronddepositie en rijstrook van materieel.

Bij bosvak A zullen 51 bomen naar verwachting geen negatief effect ondervinden van de geplande werkzaamheden. Bij 24 bomen is het mogelijk dat ze enig negatief effect ondervinden tot fors negatief effect. Dit heeft te maken met de uiteindelijke werkwijze van ontgraving. In totaal staan 29 bomen ofwel direct in de ontgravingszone, ofwel dusdanig dicht daarop dat ze niet te handhaven zijn bij het huidige ontwerp. Bomen 43 en 45 staan op 6m afstand van het intredepunt van de gestuurde boring. Daarnaast staan deze bomen op geringe afstand van de werkzone. Om deze redenen wordt voor deze bomen ook een negatief effect verwacht. Als bronbemaling wordt toegepast, kan dit negatieve gevolgen hebben voor de aanwezige bomen omdat hiermee de kluit kan uitdrogen.

Bij bosvak Q zullen 113 bomen naar verwachting geen negatief effect ondervinden van de geplande werkzaamheden. In totaal staan 16 bomen direct in de werkruimte van de te verzwaren mast. Om deze redenen wordt voor deze bomen ook een negatief effect verwacht.

Aan de Koeweg staan 7 Hollandse lindes die op basis van boomhoogte en afstand tot het nieuwe opstijgpunt niet te behouden zijn. Bomen 258, 259, 261, 262 en 263 zijn te hoog op basis van hun afstand tot het ontwerp. Hiervoor zullen boombehoudende maatregelen getroffen moeten worden (snoei). 16 geïnventariseerde bomen staan op voldoende afstand tot het ontwerp, deze kunnen behouden blijven.

Deze maatregel is voornamelijk van toepassing bij het oostelijke deel / bosvak A. Er wordt geadviseerd retourbemaling toe te passen. Dit vermindert de grondwaterstandverlaging in de directe omgeving van de bemaling, doordat het bemalingswater onder het grondwaterstandniveau wordt teruggepompt. De retourbemaling kan in combinatie met een (gedeeltelijke) damwand worden uitgevoerd. Hiermee ondervinden de te handhaven bomen minder verdroging. Tevens dient dit in de rustfase (bladloze periode) van de bomen plaats te vinden om verdere negatieve effecten te beperken. Bemaling in het voorjaar/zomer kan verdroging van de kluit tot gevolg hebben. Ook dient de bemaling niet langer dan twee weken te duren.

Deze maatregel is van toepassing bij het westelijke deel / bosvak Q. De bomen die in bijlage 2 met oranje zijn aangemerkt zijn in principe te behouden na snoeiwerkzaamheden. Deze moeten worden uitgevoerd door een erkende boomdeskundige (ETW'er, of gelijkwaardig).

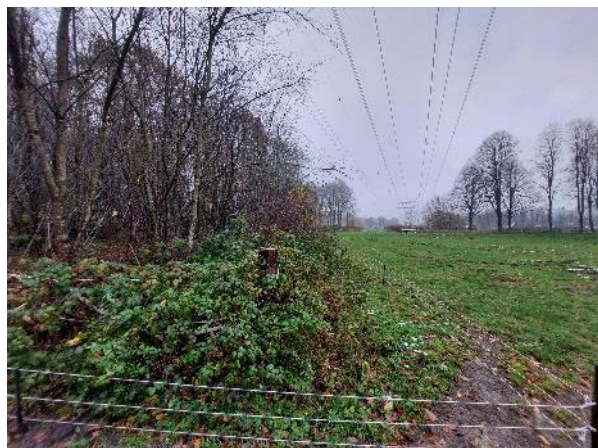
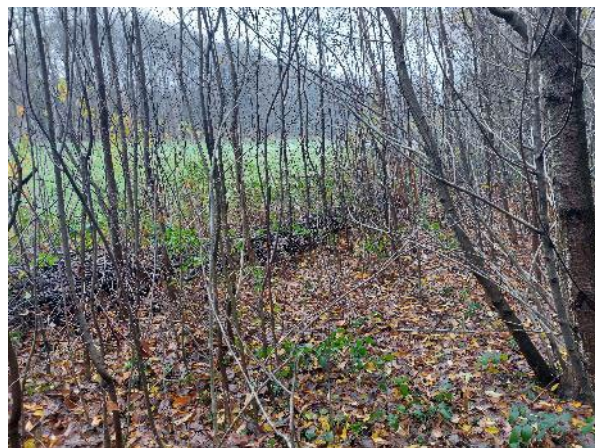
Figuur 1 en 2: Oostelijke deel van het bosvak Koeweg

De bosvakken aan de Koeweg liggen gelegen tussen paardenweilanden en de Molecatense beek. Dit bos bestaat voornamelijk uit Amerikaanse vogelkers (58%) gemengd met zomereik (11%), hulst (10%), zachte berk (12%) en zwarte els (3%) aan de oostkant aan het water. De Amerikaanse vogelkers is veruit de dominantste soort in dit bos en is op meerdere locaties afgezet waardoor er uitlopende stobben zijn ontstaan. Hierdoor is de hoogte van de bomen relatief laag (0-9 meter). Langs de weilanden is er sprake van massale opkomst van jonge Amerikaanse vogelkers met enkele berken met een diameter tot en met 12 cm. Daarnaast zijn er op meerdere locaties takkenrillen aanwezig aan de bosrand. Zie onderstaande figuren voor een beeld van het bosvak.

De bomen die gekapt dienen te worden om ruimte te maken voor het nieuwe opstijgpunt zijn voornamelijk Amerikaanse vogelkersen die in het verleden al zijn afgezet.

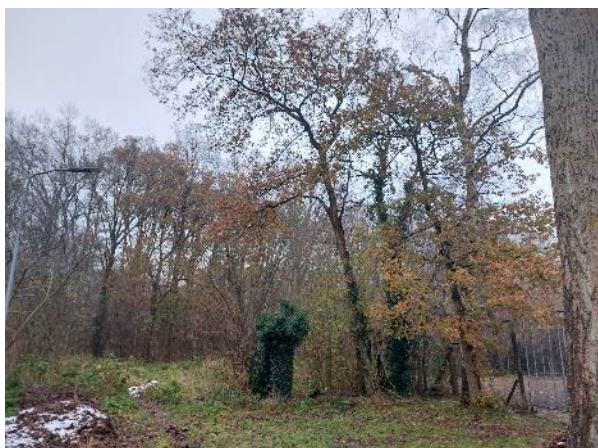
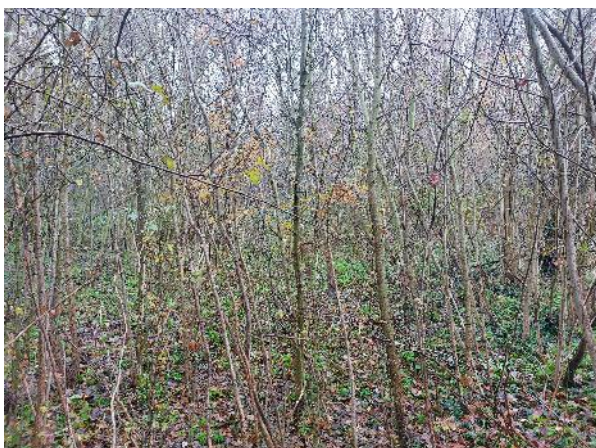
Figuur 5 en 6: Westelijke deel van het bosvak 1<sup>e</sup> industrieweg

Het bosvak aan de 1<sup>e</sup> industrieweg ligt gelegen aan een industrieterrein en een weiland. Dit bosvak bestaat voornamelijk uit zomereik (56%), boswilg (9%), zachte berk (8%), wilde lijsterbes (6%) en meidoorn (5%). Daarnaast is er in het westen van het opgemeten bosvak een grote hoeveelheid aan verjonging van ratelpopulier. De zomereiken in het oosten van het opgemeten bosvak bereiken een hoogte van ongeveer 15 meter. De bomen in het westen zijn aanzienlijk lager met in veel gevallen een hoogte tot 6 meter. De conditie van een groot aandeel van de bomen is standaard, er zitten echter tevens bomen tussen met dode toppen of dood hout in de kroon. Zie onderstaande figuren voor een beeld van het bosvak.

De bomen in het werkvak zijn voornamelijk relatief lage en snel groeiende soorten. Er staan echter ook meerdere grote bomen (voornamelijk zomereik en berk) tussen die tevens gekapt zullen moeten worden.
