**BIJLAGE 11. BOMENEFFECTRAPPORTAGE**

**Rapport**  
**Bomen effect analyse**  
**Verlengde Noordlaan te Uden**

Kenmerk : SD/15/34797

Datum rapport : 31 juli 2015

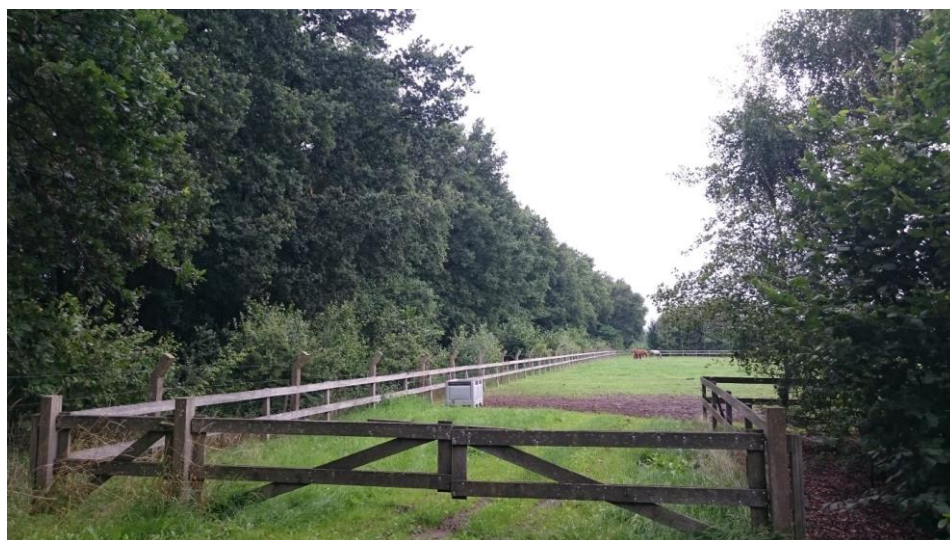
Aan de linkerzijde van de paardenweide is het hekwerk/werkgrens zichtbaar

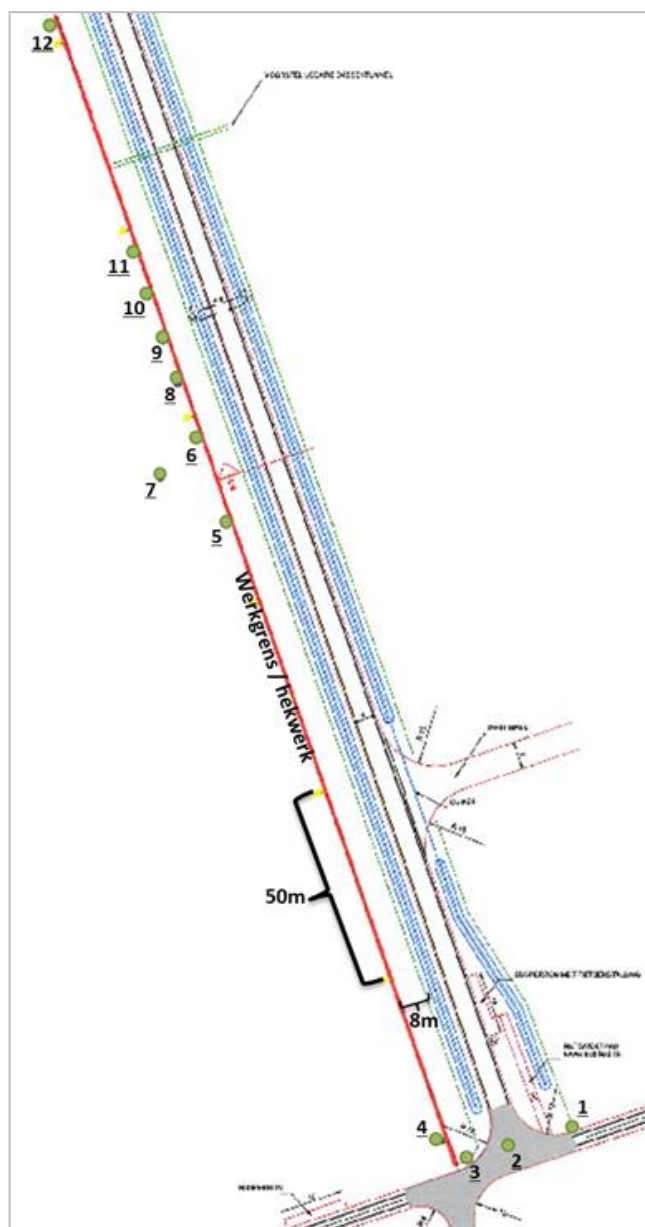
1. Quercus robur (zomereik)  
Stamdiameter: 75 cm  
Conditie: redelijk (>15 jr)
2. Acer platanoides (Noorse esdoorn)  
Stamdiameter: 33 cm  
Conditie: slecht (<10 jr)

3. Quercus robur (zomereik)  
Stamdiameter: 70 cm  
Conditie: redelijk (>15 jr)
4. Quercus robur (zomereik)  
Stamdiameter: 60 cm  
Conditie: redelijk (>15 jr)

5. Quercus robur (zomereik)  
Stamdiameter: 50 cm  
Conditie: redelijk (>15 jr)
6. Quercus robur (zomereik)  
Stamdiameter: 55 cm  
Conditie: matig (10-15 jr)

7. Quercus rubra (Amerikaanse eik)  
Stamdiameter: 35 cm  
Conditie: dood (0 jr)
8. Quercus robur (zomereik)  
Stamdiameter: 55 cm  
Conditie: redelijk (>15 jr)

9. Quercus robur (zomereik)  
Stamdiameter: 60 cm  
Conditie: redelijk (>15 jr)
10. Robinia pseudoacacia (Valse acacia)  
Stamdiameter: 60 cm  
Conditie: redelijk (>15 jr)

11. Quercus robur (zomereik)  
Stamdiameter: 50 cm  
Conditie: redelijk (>15 jr)
12. Quercus robur (zomereik)  
Stamdiameter: 60 cm  
Conditie: redelijk (>15 jr)

Alle bovengenoemde bomen met een redelijke tot matige conditie hebben achterstallig onderhoud. Er is licht en/of zwaar dood hout in de boomkronen aanwezig en er is bij al deze bomen stamschot waargenomen.

Boom 7 is enige tijd geleden geringd en momenteel dood. De boom is meegenomen in de inspectie omdat het werkgebied binnen het valbereik van de boom ligt.

- Vellen dode boom (boomnr. 7) ten aanzien van de (werk)veiligheid;
- Verwijderen aanwezig dood hout in boomkronen;
- Uitvoeren van Flora- en Fauna quickscan ten behoeve van boomgerelateerde werkzaamheden in het kader van de Flora en Faunawet.

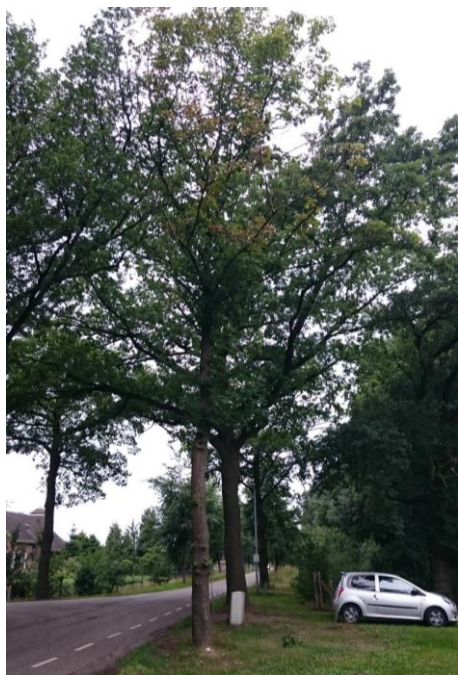
Boom 2 staat in het ontwerp in de toekomstige rijbaan en krijgt om deze reden een kap advies. Aan de oostzijde van boom 3 wordt de rijbaan verwezenlijkt. De afstand van stamvoet tot rijbaan bedraagt circa 4 meter. De graafwerkzaamheden vallen daarmee buiten de stabiliteitskruit van de boom. Bij boom 3 dient echter wel gelet te worden op mogelijk aanwezige stabiliteitswortels. Gedurende graafwerkzaamheden dienen wortels dikker dan 5 cm te allen tijde gemeld te worden en alleen na overleg met een bomenwacht recht afgezet te worden.

*Links de bomen aan de Beukenlaan met op de voorgrond de te verwijderen esdoorn (boomnr. 2)  
Rechts de rij te behouden bomen (6, 8 t/m 11) langs het hekwerk*

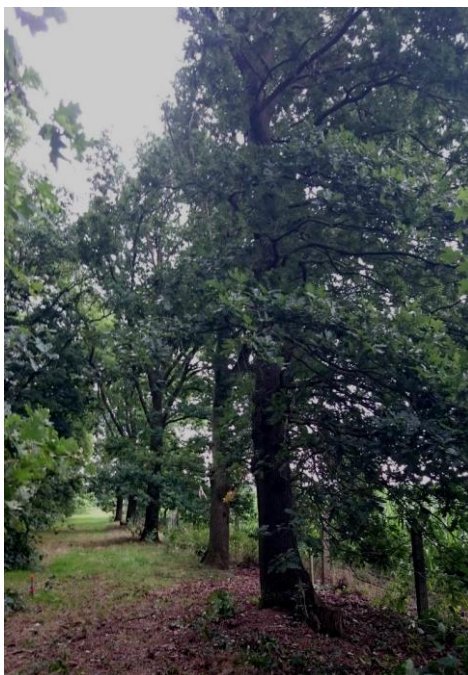
Op basis van het ontwerp en de in het veld waargenomen werkgrens (locatie van het hekwerk) kan verondersteld worden dat er voldoende ruimte is (ca. 8 meter van werkgrens tot kant watergang) om de overige aanwezige bomen te handhaven. De bomen zelf staan afwisselend 1 tot 2,5 meter uit het hekwerk. Dit maakt dat circa 9 tot 10,5 meter ondergronds doorworteld volume in de richting van het werk intact kan blijven. Hiervoor is het echter wel van belang dat deze zone niet met zwaar materieel betreden wordt. De bodem kan hierdoor verdicht raken wat wortelgroei laat stagneren en in het slechtste geval zelfs wortels kan laten afsterven. Ons advies is om de graafwerkzaamheden ten behoeve van de watergang uit te voeren vanuit de toekomstige rijbaan. Hierdoor hoeft de kwetsbare, doorwortelde zone niet te worden betreden. Indien dit onmogelijk is en er toch vanuit de westzijde van de watergang gewerkt moet worden, dan dienen er rijplaten aangebracht te

worden om verdichting te voorkomen. Tevens dienen in dit geval de bomen gesnoeid te worden om voldoende doorrijdhoogte (circa 5 meter) voor het materieel te creëren.

- Binnen de kwetsbare zones (westzijde van de watergang) dient betreding tot een minimum beperkt te blijven. Ons advies is om geen betreding toe te staan. Indien dit onmogelijk is adviseren wij gebruik te maken van rijplaten en het toepassen van snoeimaatregelen om bovengrondse boomdelen te beschermen van het bewegend materieel;

- Snoeimaatregelen dienen te worden uitgevoerd door iemand met de certificering European Tree Worker (ETW'er)
- De te behouden bomen dienen te worden voorzien van beschermingsplanken met een drainbuis daarachter ter bescherming van de stammen;
