Inpasbaarheidsonderzoek

39 bomen

Dico-terrein Uden

Onze referentie: 301403

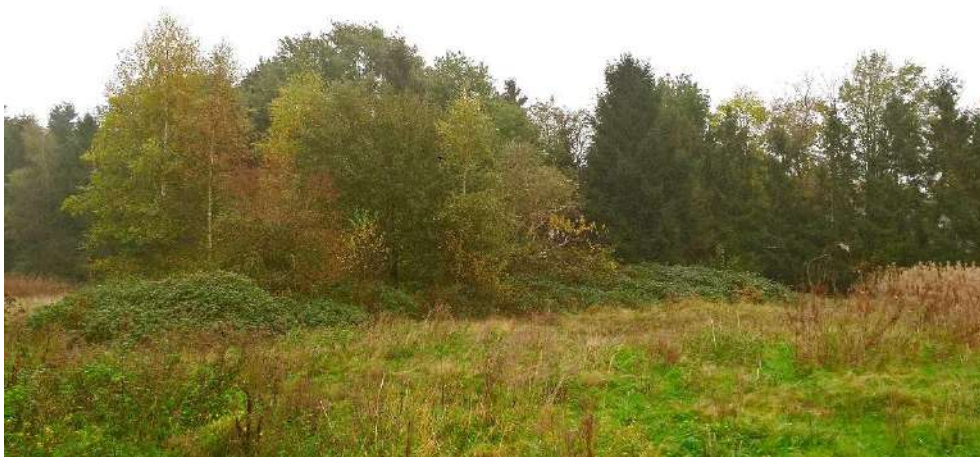
Foto 1. Boomgroepen in het grasland

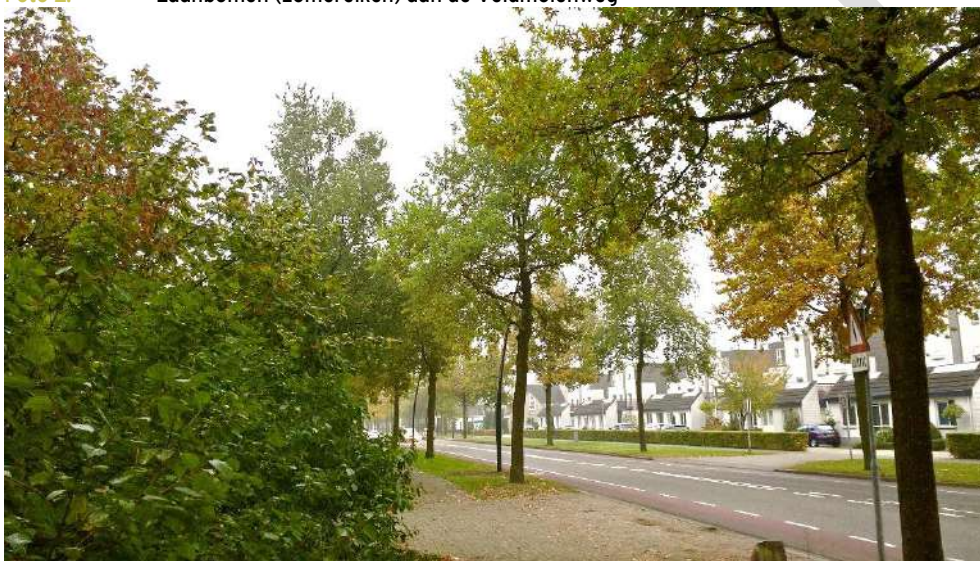
Foto 2. Laanbomen (zomereiken) aan de Veldmolenweg

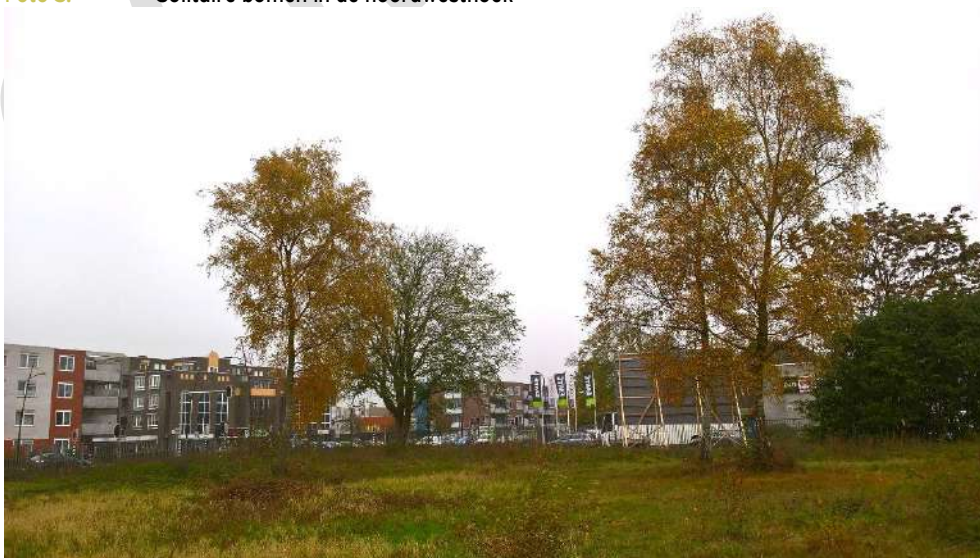
Foto 3. Solitaire bomen in de noordwesthoek

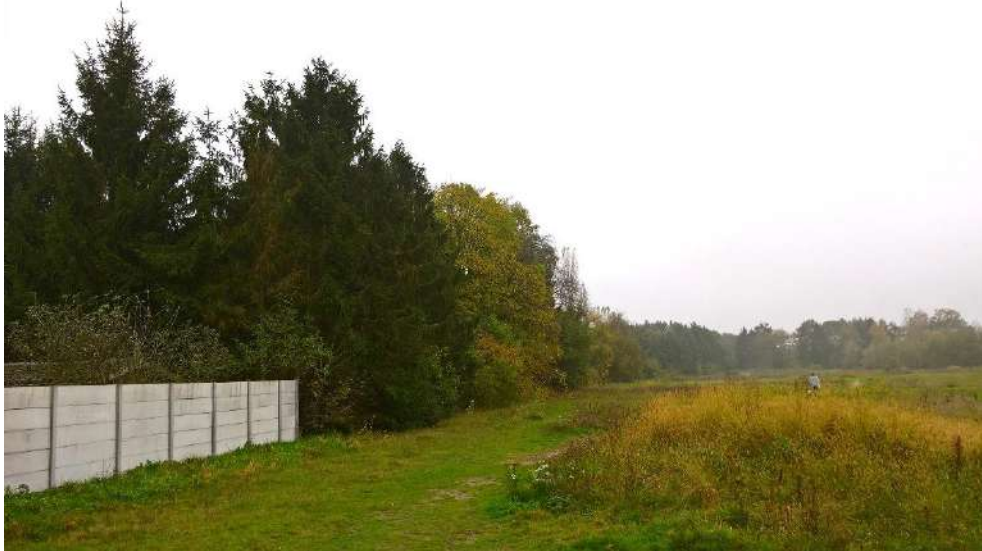
Foto 4.

Groenstrook aan de zuidzijde

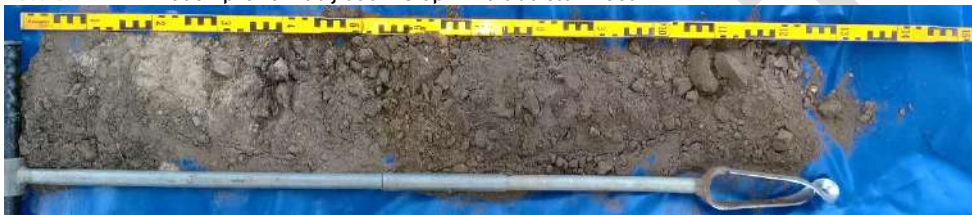
Foto 5. Bodemprofiel nabij boom 3 op 1 m uit de stamvoet

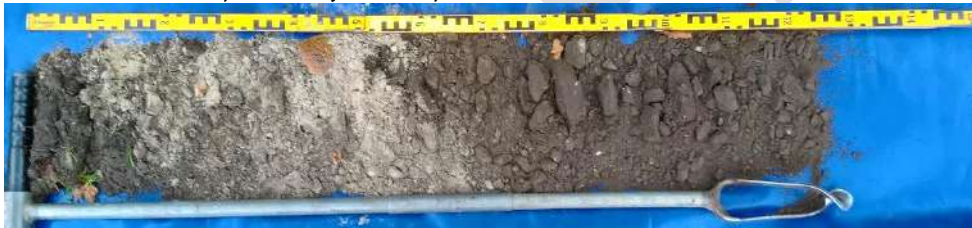
Foto 6. Bodemprofiel nabij boom 9 op 2 m uit de stamvoet

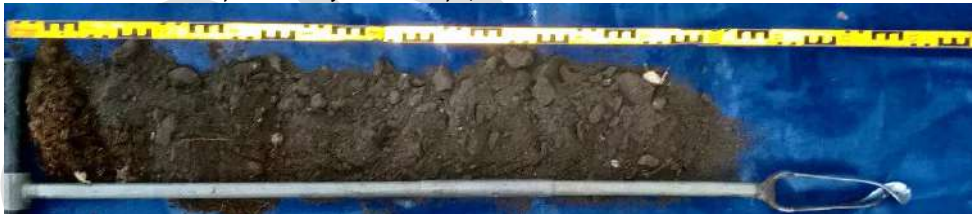
Foto 7. Bodemprofiel nabij boom 36 op 1,5m uit de stamvoet

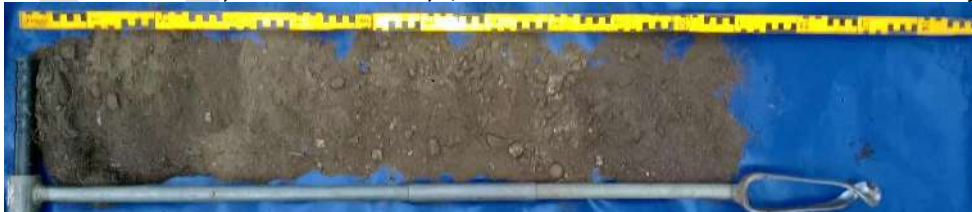
Foto 8. Bodemprofiel in bosstrook op 1,5 m uit de stam van een 25cm dikke zomereik zaailing

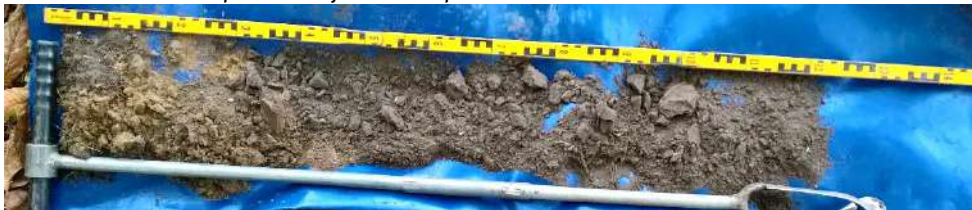
Foto 9. Bodemprofiel nabij boom 27 op 3 m uit de stamvoet

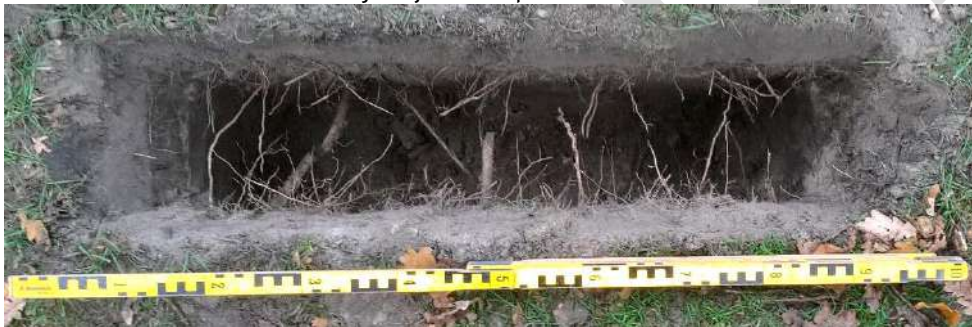
**Foto 10.** Beeld van beworteling nabij boom 3 op 1 m uit de stamvoet

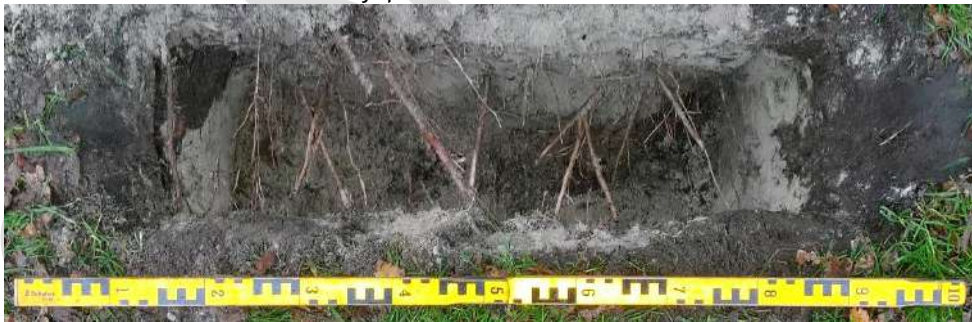
**Foto 11.** Beeld van beworteling op 2 m uit de stamvoet van boom 9

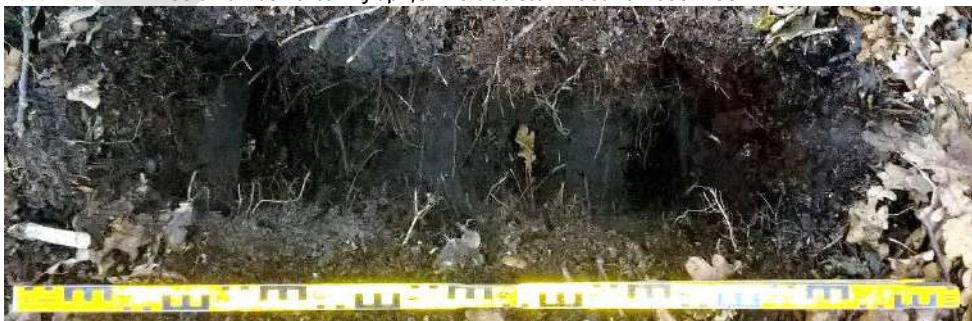
**Foto 12.** Beeld van beworteling op 1,5 m uit de stamvoet van boom 36

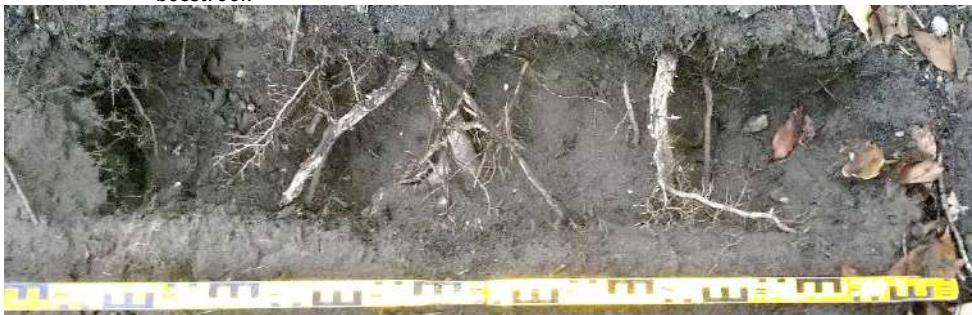
Foto 13. Beworteling op 1,5 m uit de stam van een 25 cm dikke zomereikzaailing in een bosstrook

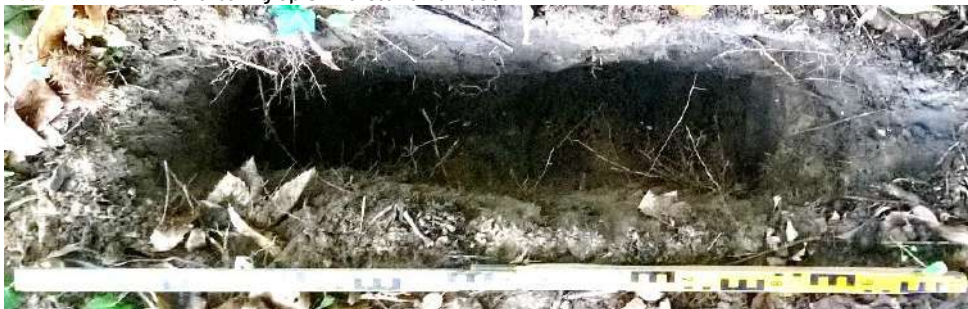
Foto 14. Beworteling op 3 m afstand van boom 27
