Inpasbaarheidsonderzoek

39 bomen  
Dico-terrein Uden

Onze referentie: 301403

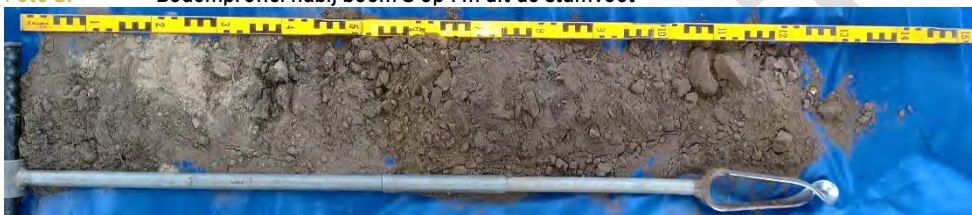
Foto 5. Bodemprofiel nabij boom 3 op 1 m uit de stamvoet

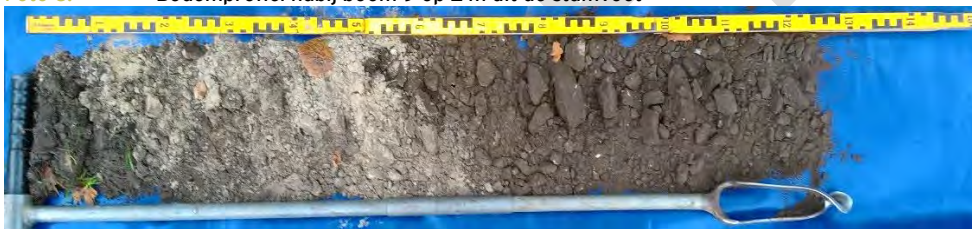
Foto 6. Bodemprofiel nabij boom 9 op 2 m uit de stamvoet

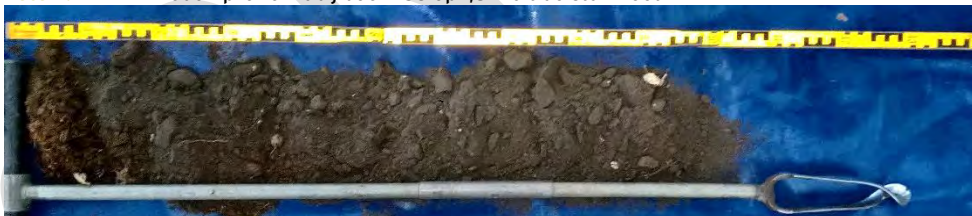
Foto 7. Bodemprofiel nabij boom 36 op 1,5 m uit de stamvoet

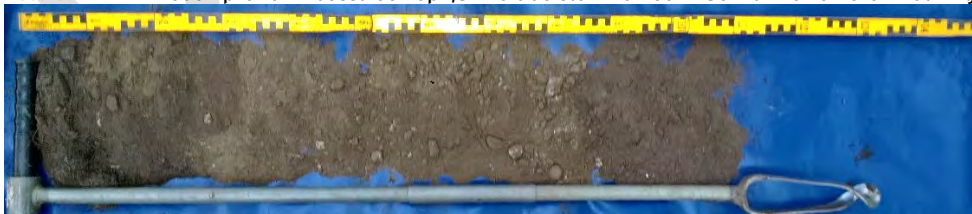
Foto 8. Bodemprofiel in bosstrook op 1,5 m uit de stam van een 25cm dikke zomereik zaailing

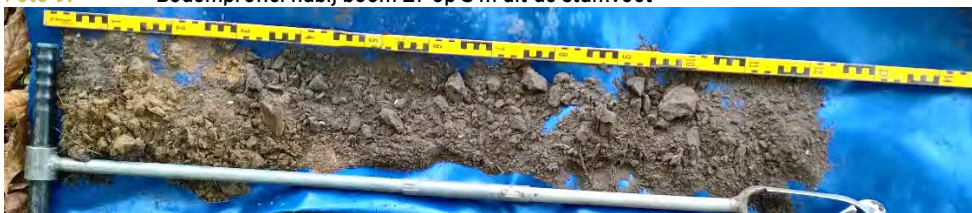
Foto 9. Bodemprofiel nabij boom 27 op 3 m uit de stamvoet

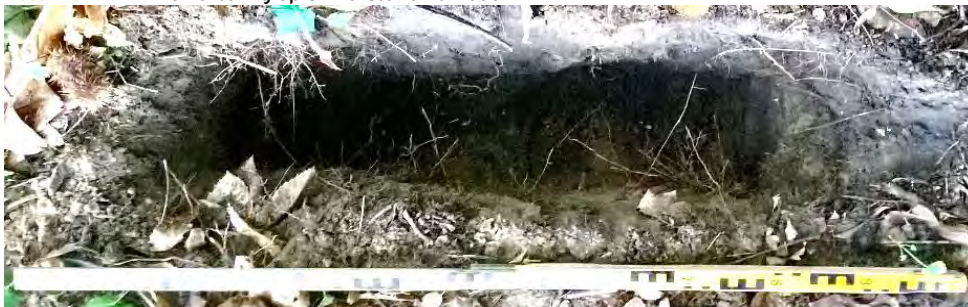
**Foto 14.** Beworteling op 3 m afstand van boom 27
