Onderwerp: principe verzoek wijziging bestemmingsplan Hoogstraat 7 Uden

Bouwhistorische verkenning  
met waardenstelling  
en aanbeveling

## boerderij Hoogstraat 7 Uden

### *Bouwhistorische verkenning*

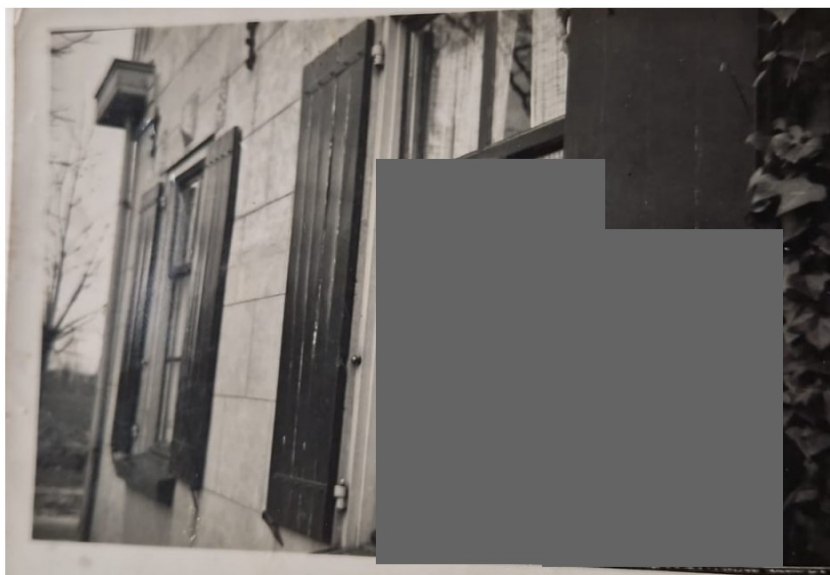
*De kopgevel van de boerderij is in blokverband gecementeerd. De vensters hebben een strek met drie uit de gevel springende blokken. Ze zijn aangebracht met decoratief cementwerk, waardoor de gevel een voornaam karakter heeft gekregen. Zo'n element is belangrijk om bij de restauratie te behouden.*

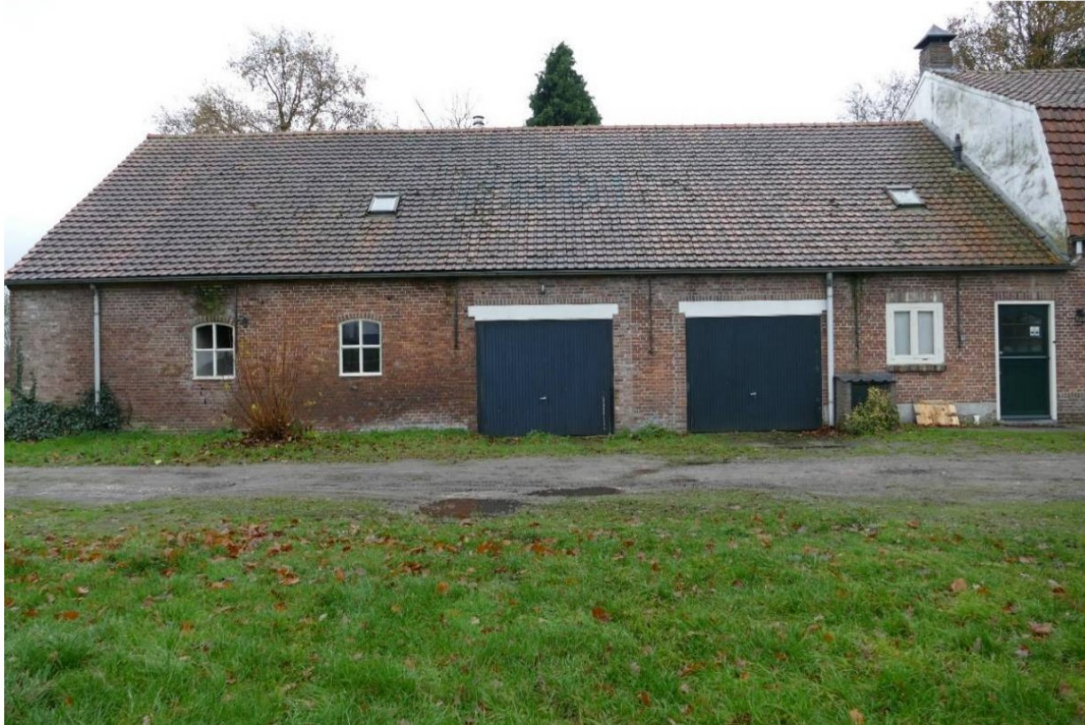
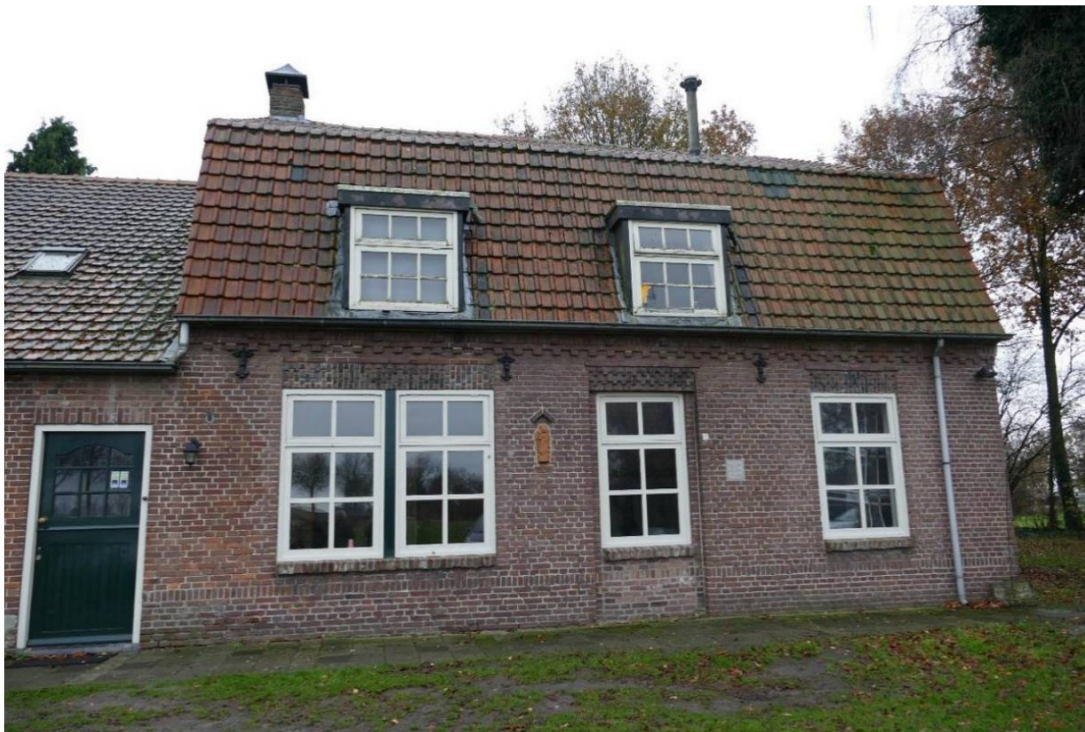
*Het oorspronkelijke symmetrische woongedeelte van voordeur met aan elke zijde een venster is verdwenen. Het Mariabeeldje, de nis van de voordeur en de jaartalsteen liggen zonder de aanwezigheid van een voordeur wat verloren in de gevel.*

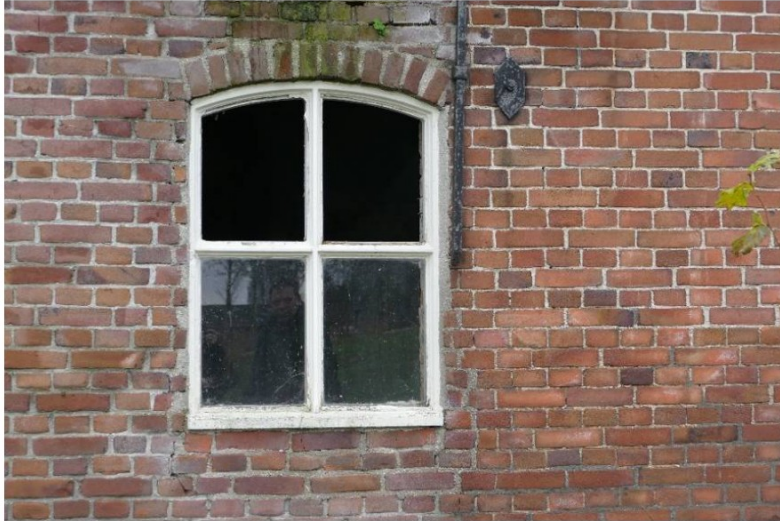
*Betonnen stakraam uit de jaren vijftig/zestig. Het bevindt zich in het dichtgezette deel van de deuren van het schop, Deze dichtzetting heeft al eerder plaatsgevonden. Het rechtse gedeelte is gevelwerk uit de bouw van de boerderij in het laatste kwart van de 19<sup>e</sup> eeuw.*

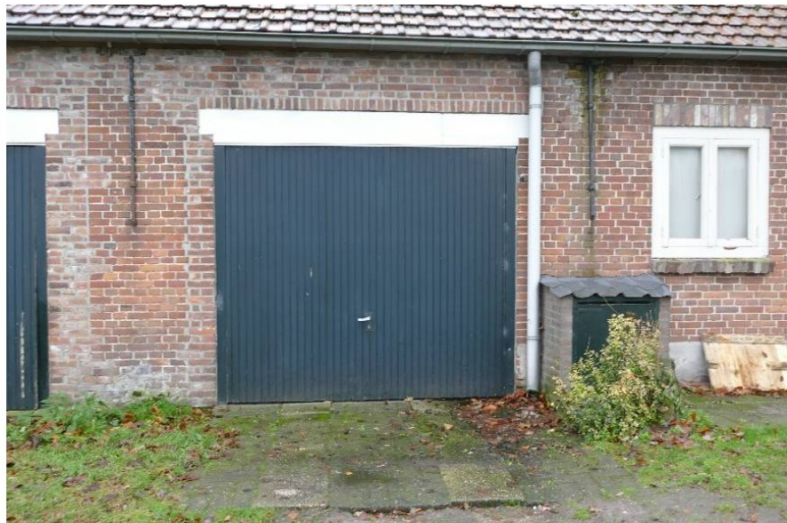
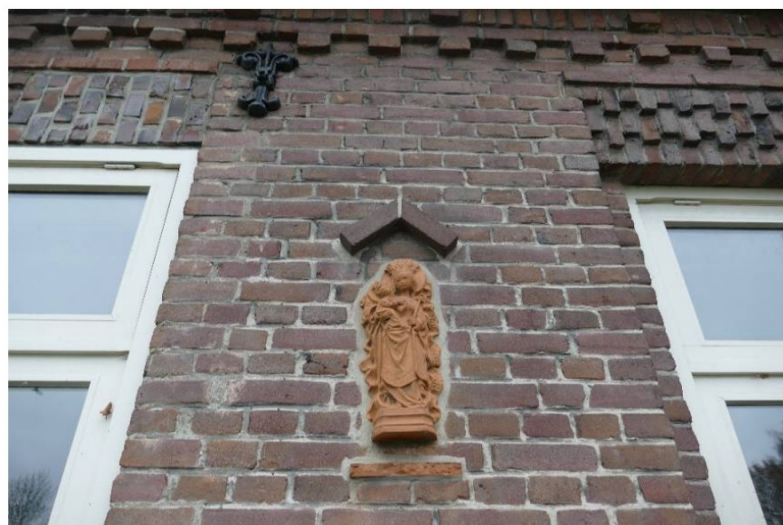
*Het beeldje van **Onze Lieve Vrouw ter Linde** links van de voormalige voordeur. Onder het beeldje steekt een afgebroken plavuis iets uit de gevel. Hierop kon een bosje bloemen geplaatst worden. De strek boven de vensters en voordeur heeft kenmerken van de Amsterdamse School. Onder de dakrand heeft de gevel een tandlijst, met daarboven een tweede vertanding waarop eertijds een bakgoot rustte.*

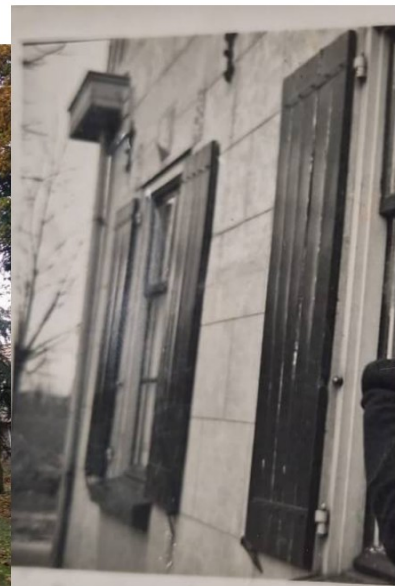
*De eertijds uit de gevel stekende bakgoot boven de console.*

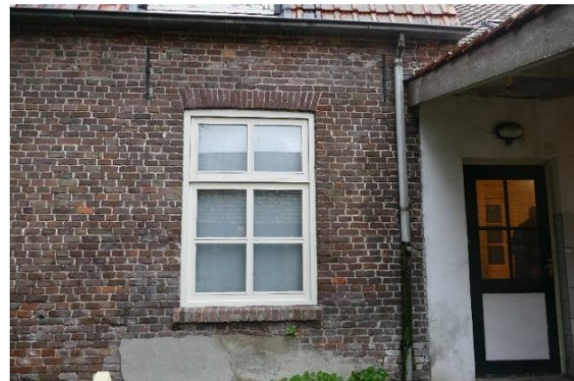
*Gevel van afvalstenen en venster van geut*

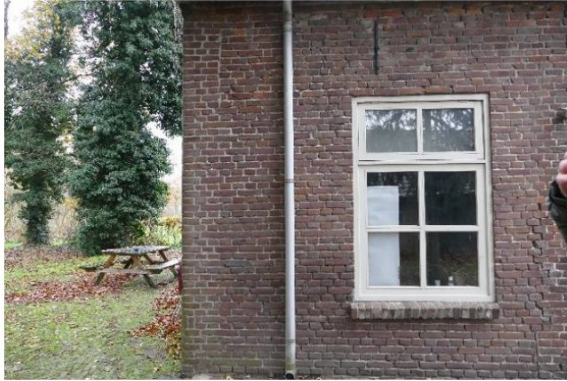
*Later aangebracht venster in voorkamer*

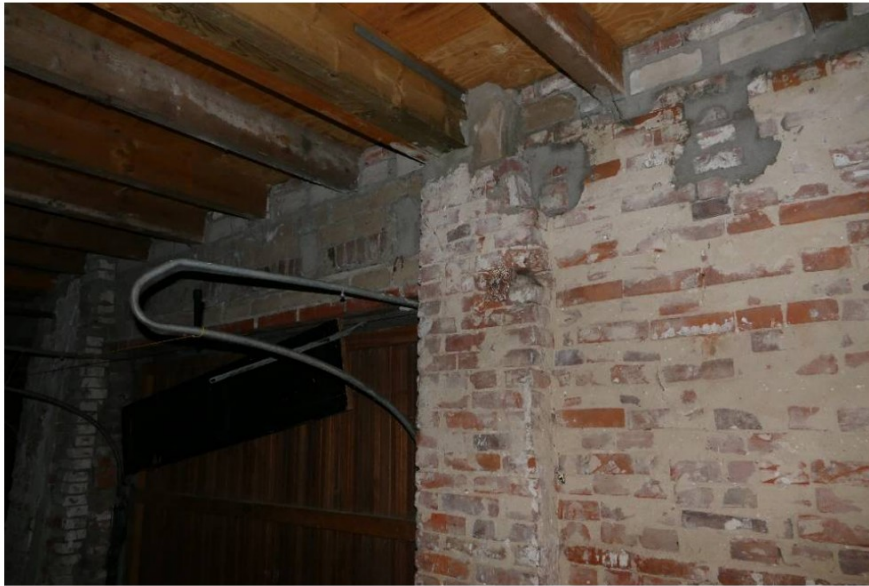
*Binnenzijde van de gevel van het schuurgedeelte, met naast de deur een penant. Het deel van gevel is nog van de boerderij uit de negentiende eeuw.*

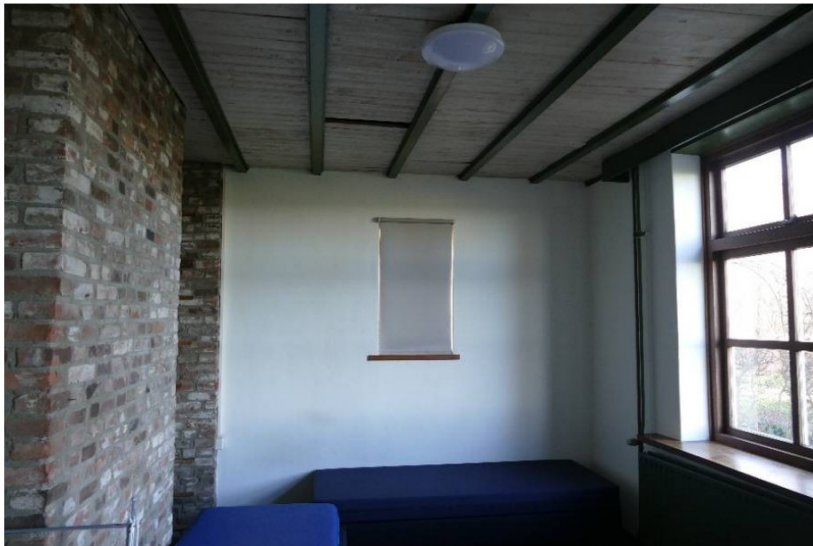
*Balkenplafond van de opkamer is tussen de balen afgetimmerd met dunne plankjes. De balen zijn veel hoger en dateren waarschijnlijk nog uit de boerderij van het derde kwart van de negentiende eeuw.*

*De nieuwe ingang van de opkamer bevindt zich in de grote voorkamer tegen de kopgevel. De opkamer is een onderdeel geworden van deze kamer.*

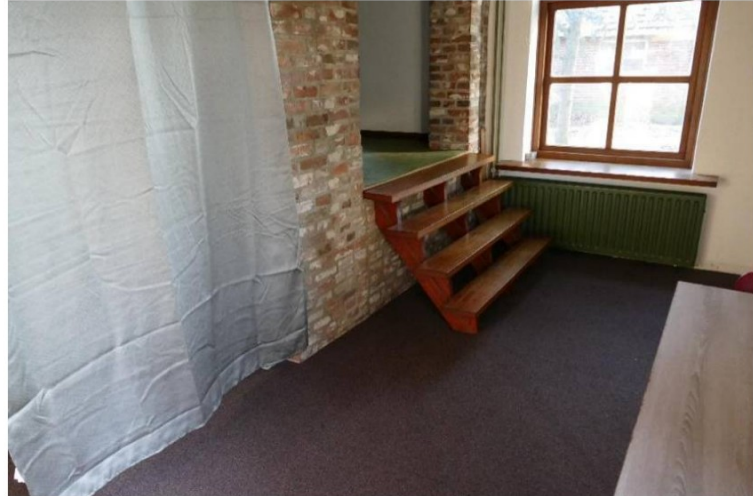
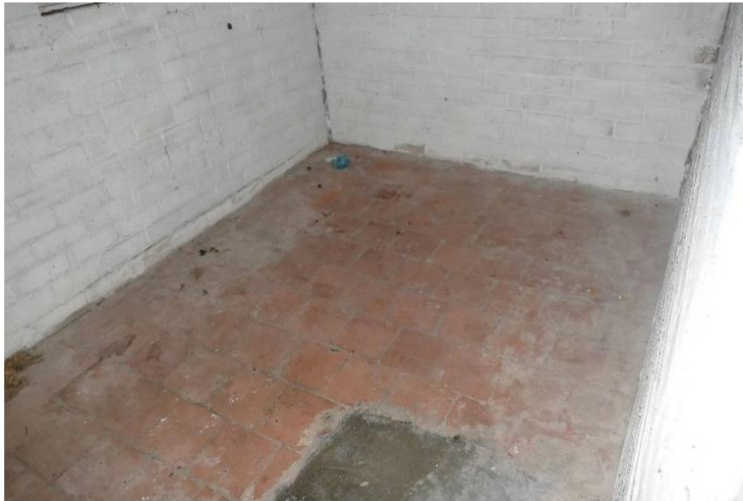
*De keldervloer met de rode plavuizen dateert uit de tijd van de langgevelboerderij..*
