Activiteitenplan vergunningsaanvraag Omgevingswet

Piusplein te Uden

Projectnummer 24-0132

Juli 2024

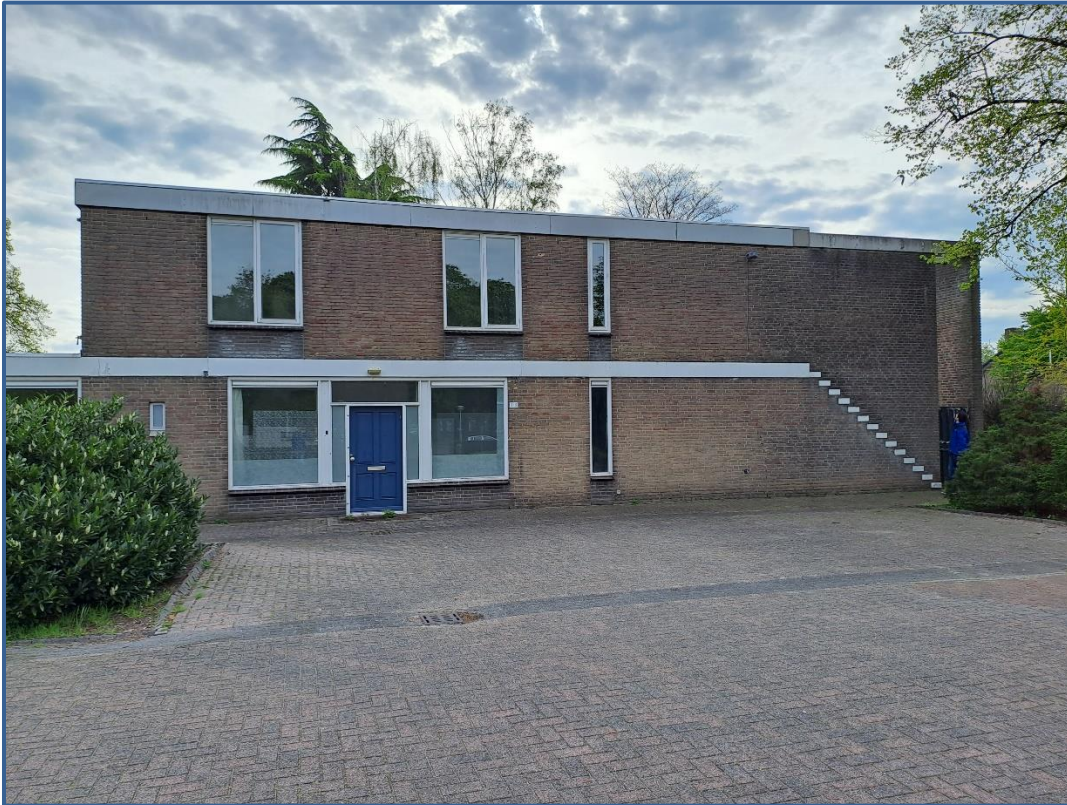
Westgevel van de oude woningen met boven de dakrand gevelbeplating waarachter vleermuizen kunnen schuilen.

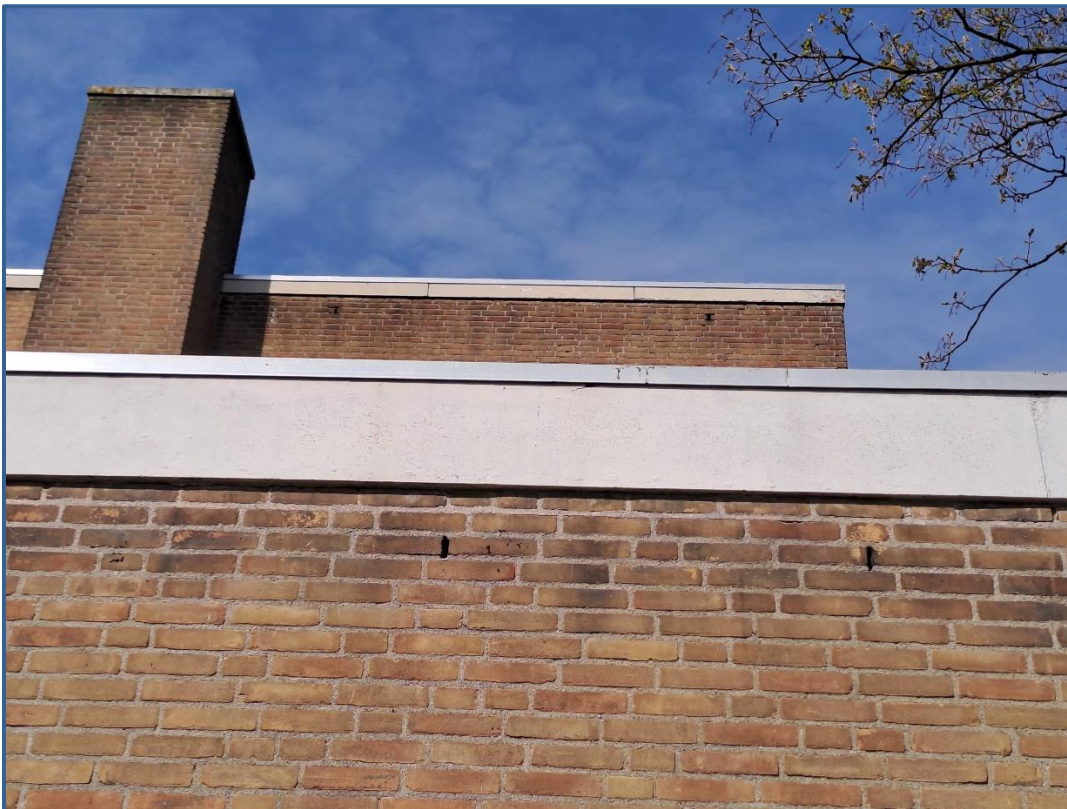
Oostgevel van de oude woningen (onder) en de voormalige kerk (boven), met stootvoegen.

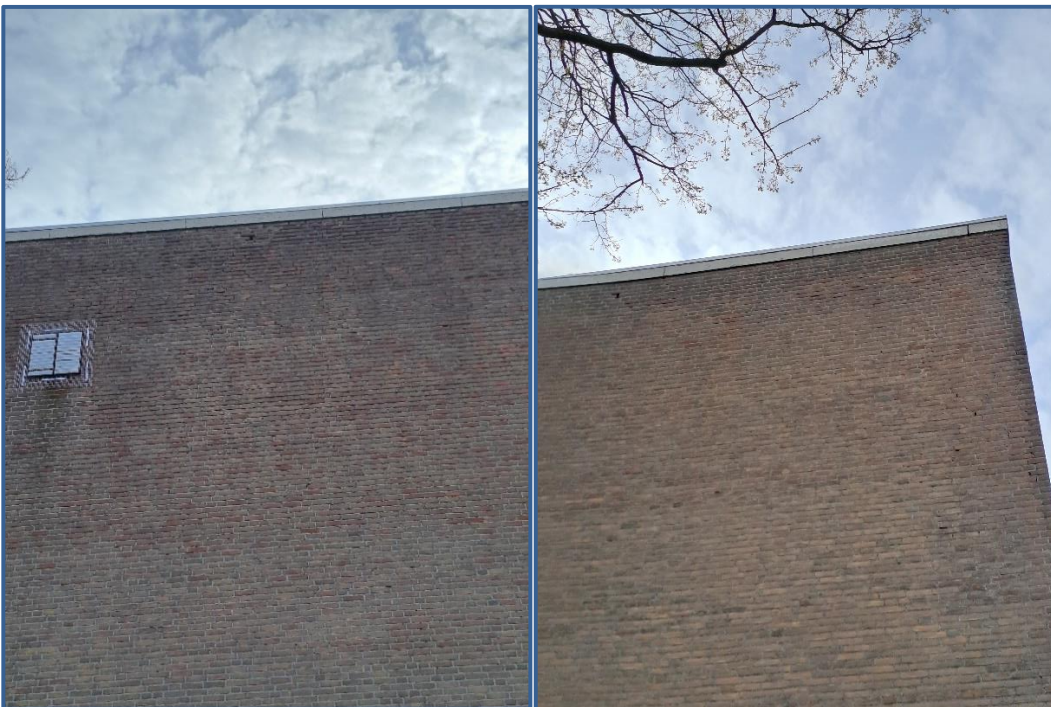
Stootvoegen onder de dakrand van de westgevel.

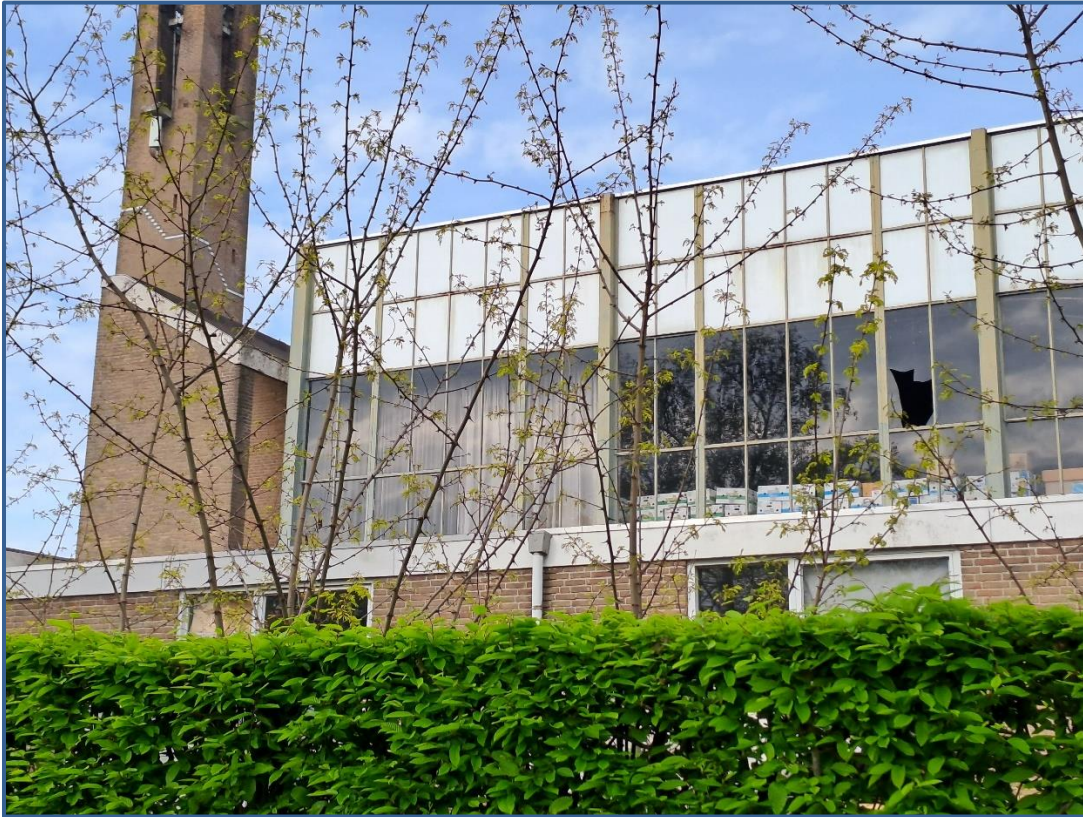
Zicht op gebroken raam in de oostgevel van de oostgevel van de voormalige kerk.

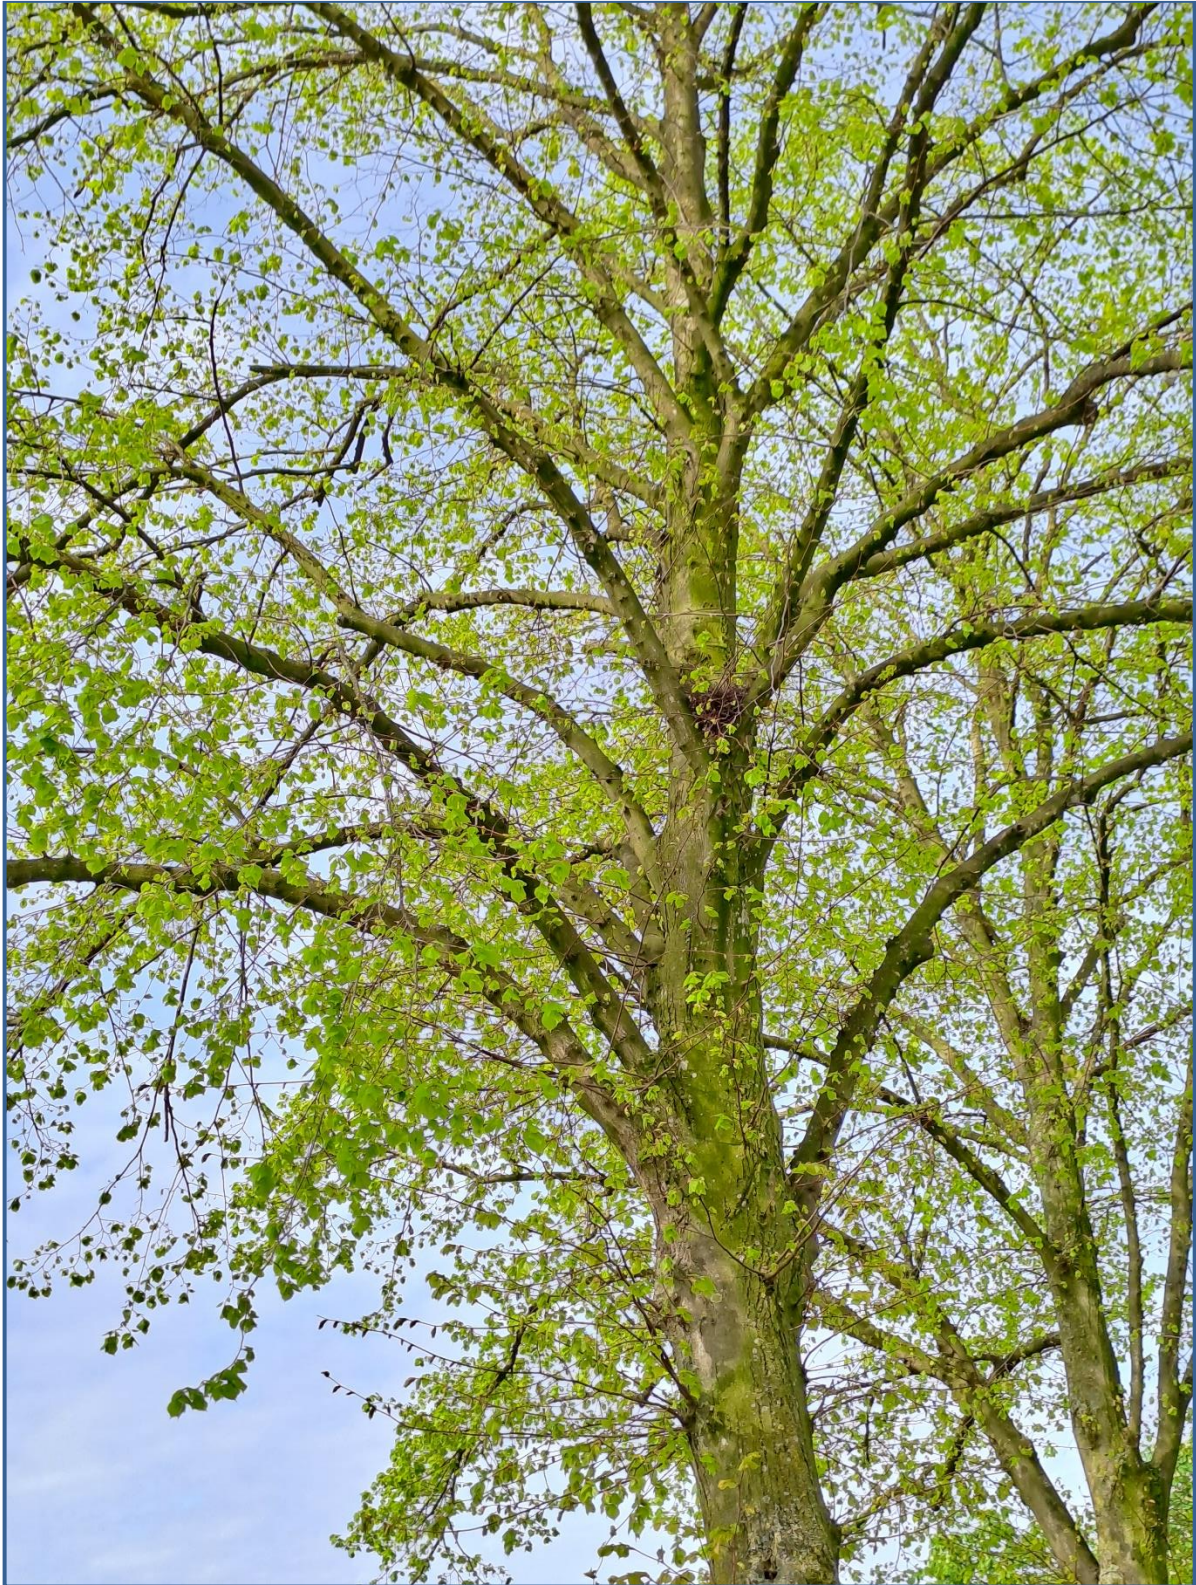
Duivennest in een boom aan de zuidkant van het plangebied.

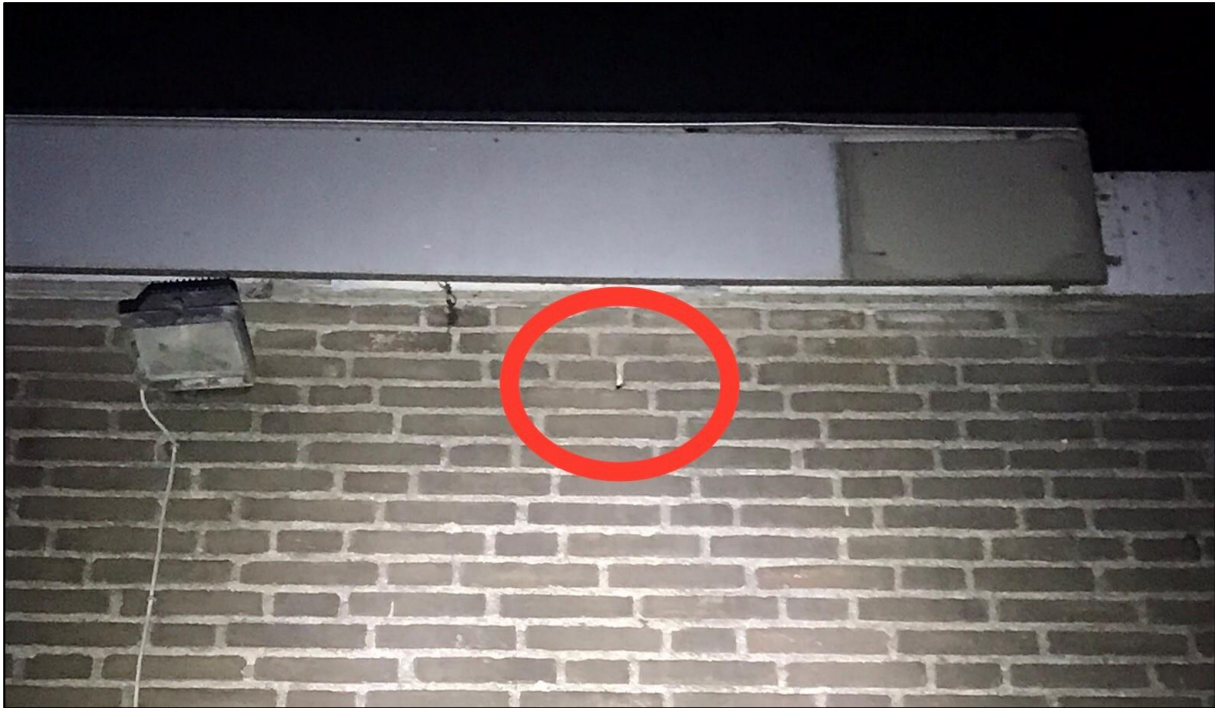
Foto 1. Stootvoeg die toegang biedt tot paarverblijfplaats gewone dwergvleermuis.

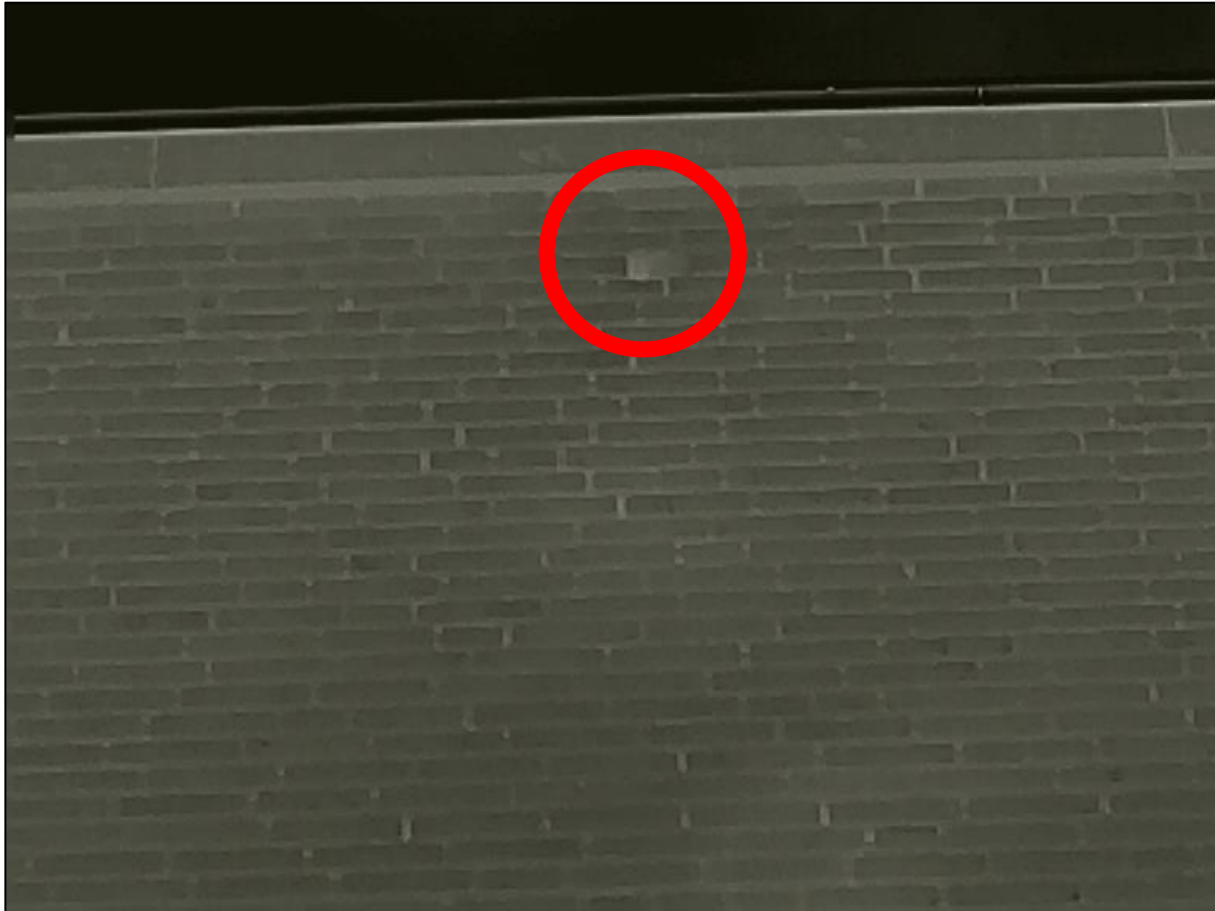
Foto 2. Invliegopening zomerverblijfplaats gewone dwergvleermuis.

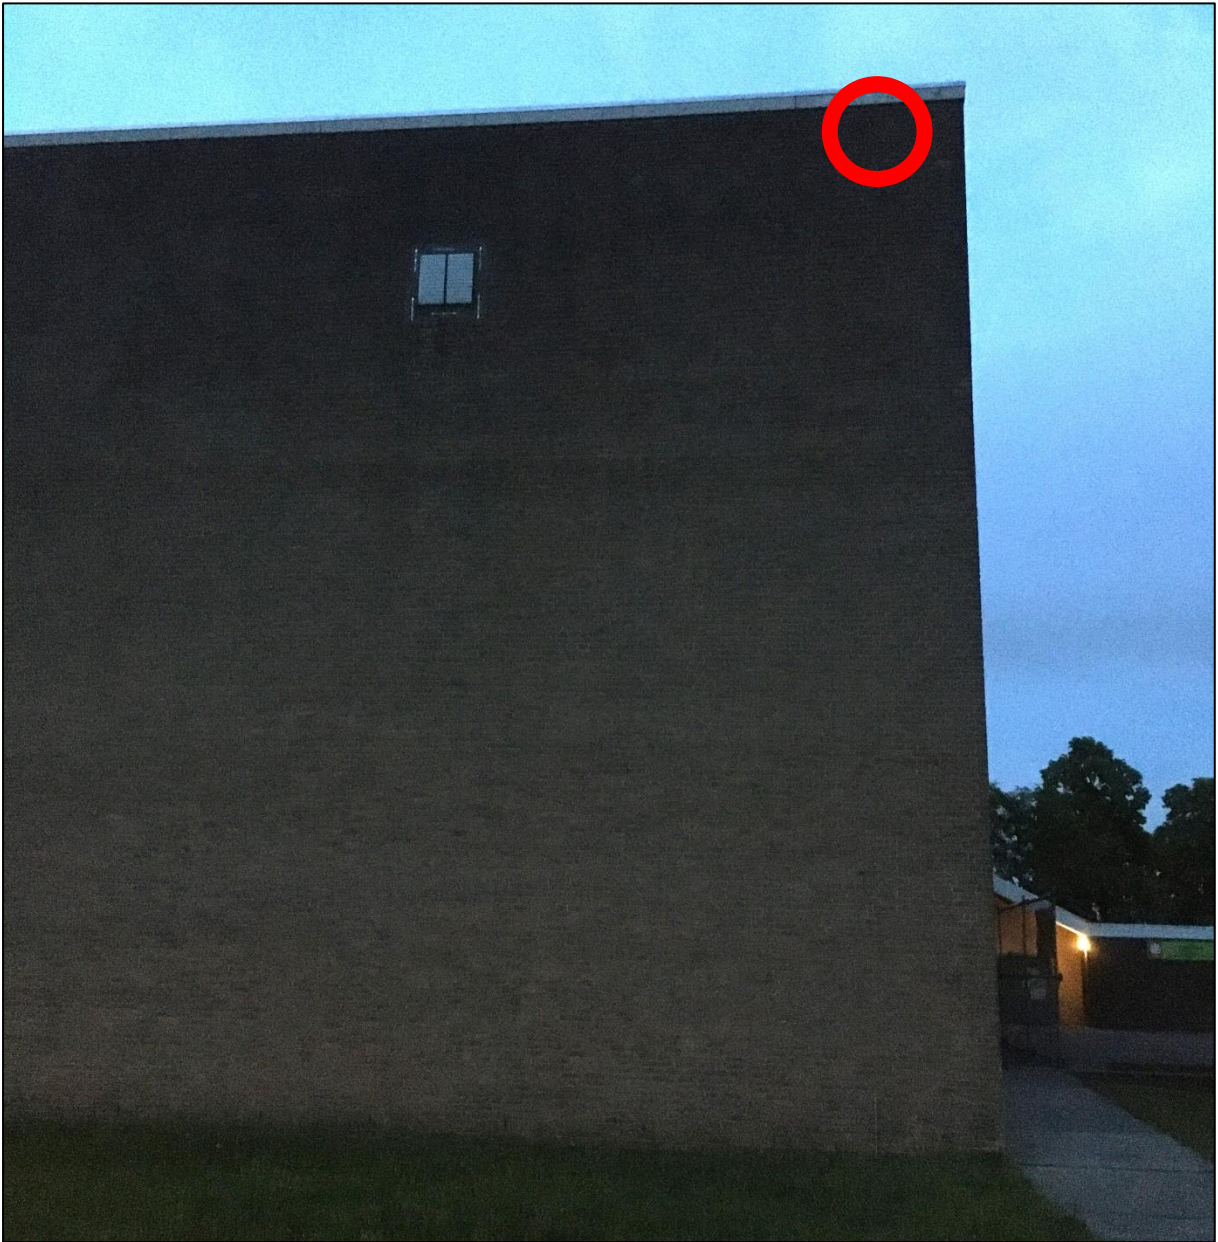
Foto 3. Stoetvoeg die toegang geven tot de zomerverblijfplaatsen van laatvlieger aan westzijde van kerkgebouw..

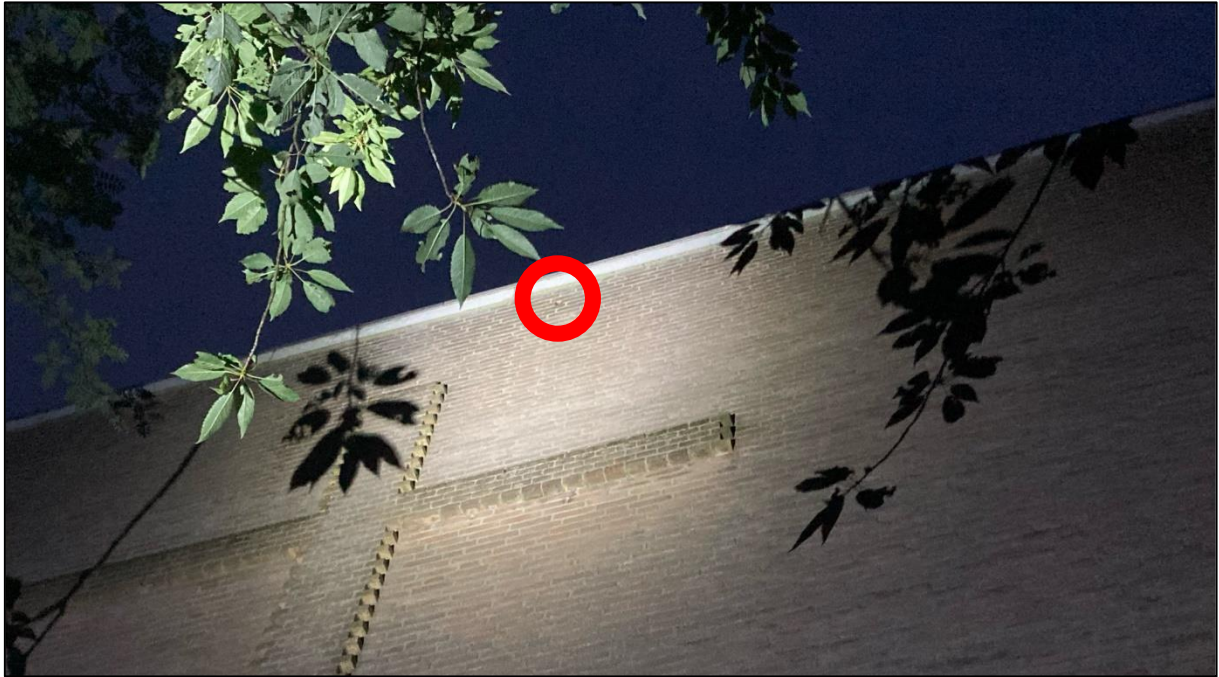
Foto 4. Stootvoeg als toegang tot zomerverblijfplaats van laatvlieger aan noordzijde van kerkgebouw.

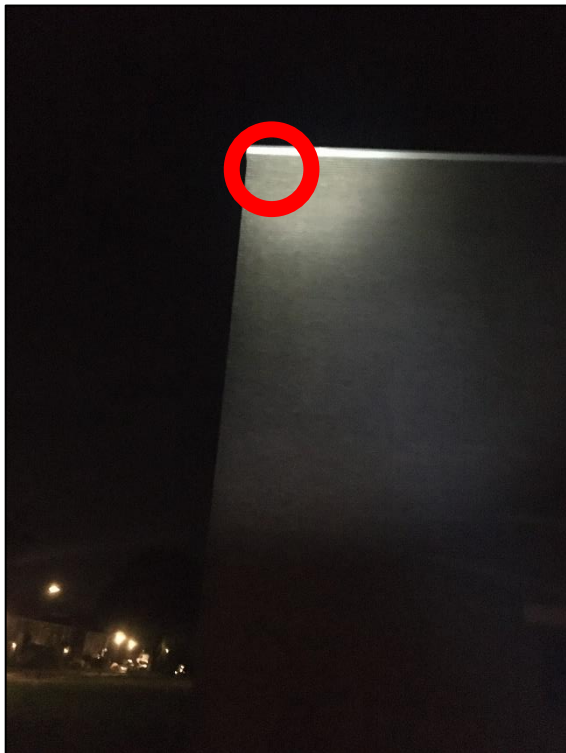
Foto 5. Invliegopening zomerverblijfplaatsen laatvliegers.

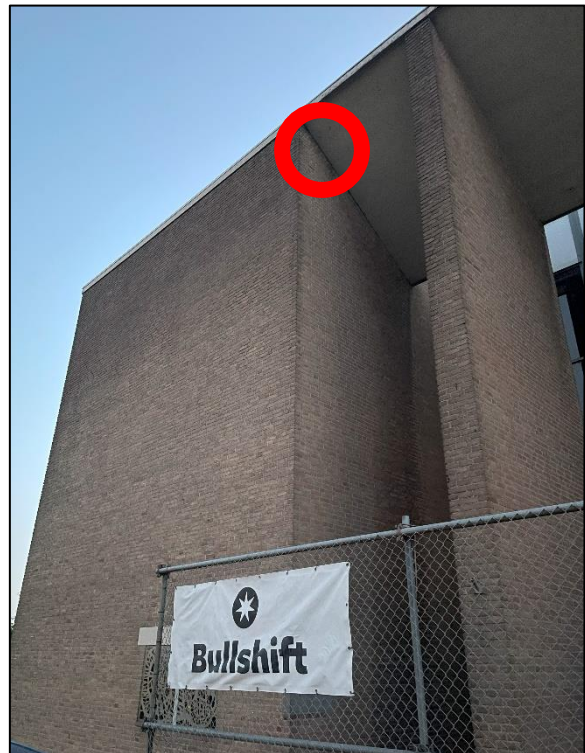
Foto 6. Invliegopening zomerverblijfplaats gewone dwergvleermuis.

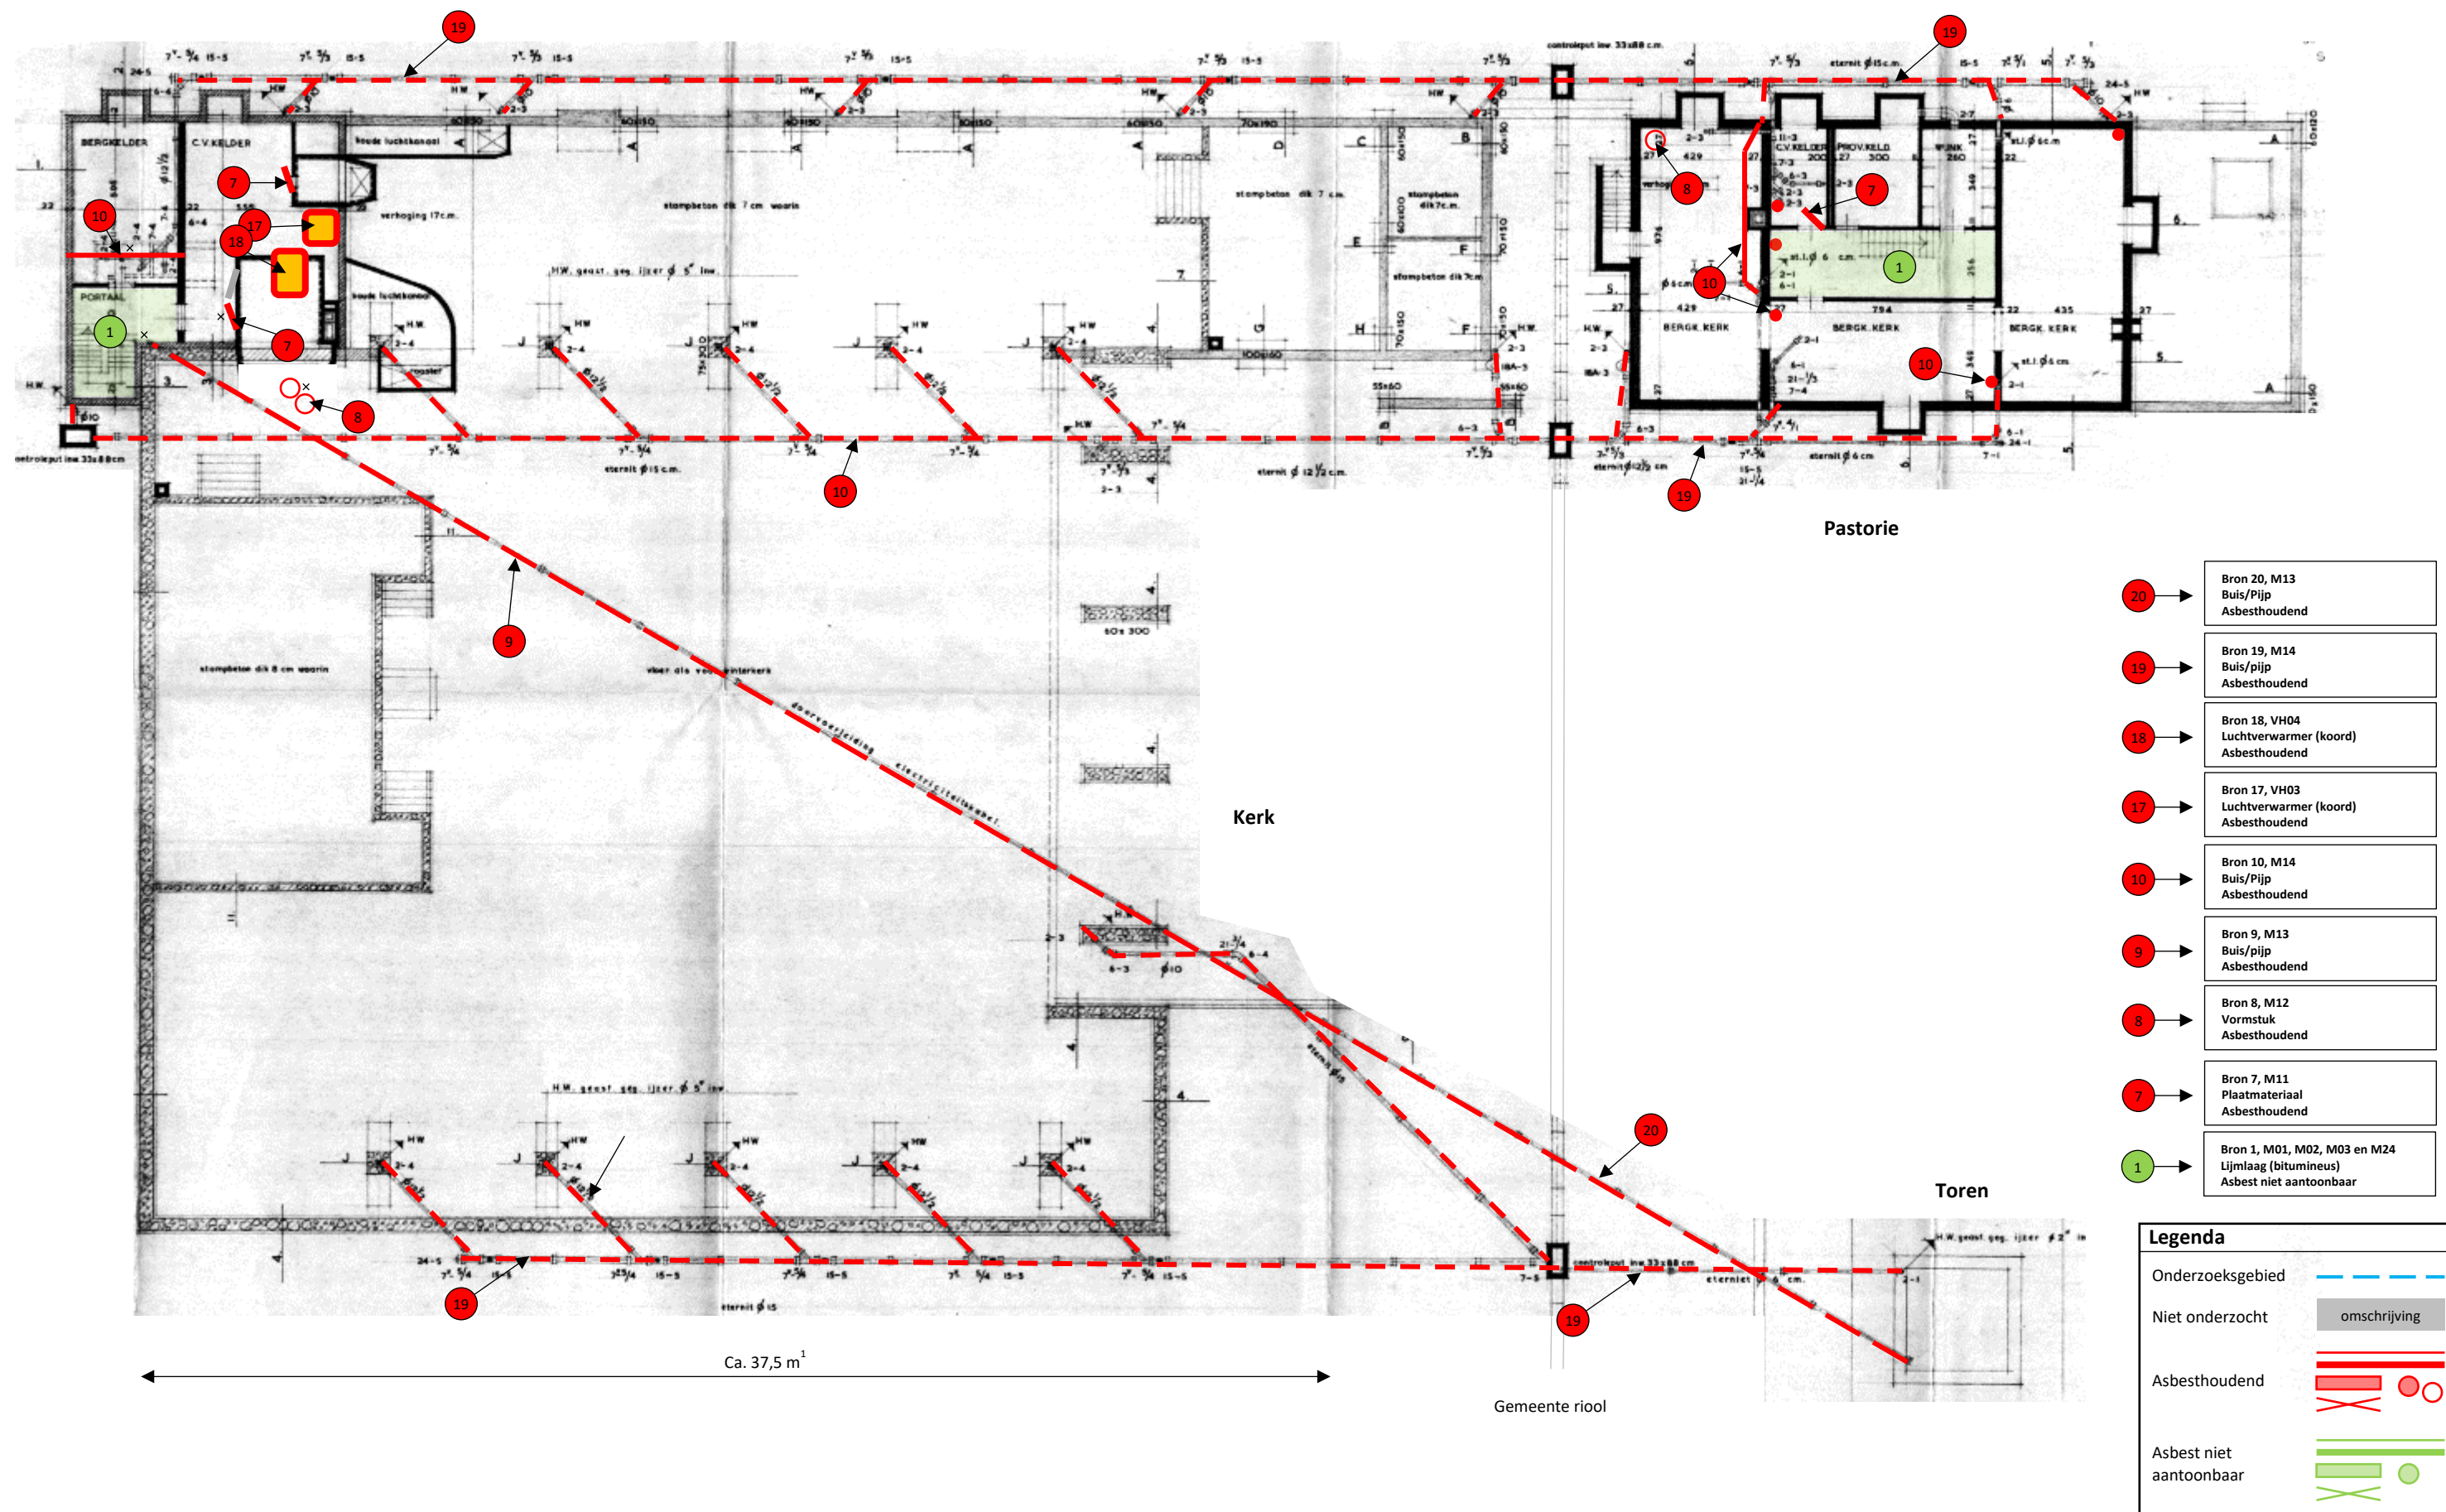
- 20 → Bron 20, M13
Buis/Pijp
Asbesthoudend
- 19 → Bron 19, M14
Buis/pijp
Asbesthoudend
- 18 → Bron 18, VH04
Luchtverwarmer (koord)
Asbesthoudend
- 17 → Bron 17, VH03
Luchtverwarmer (koord)
Asbesthoudend
- 10 → Bron 10, M14
Buis/Pijp
Asbesthoudend
- 9 → Bron 9, M13
Buis/pijp
Asbesthoudend
- 8 → Bron 8, M12
Vormstuk
Asbesthoudend
- 7 → Bron 7, M11
Plaatmateriaal
Asbesthoudend
- 1 → Bron 1, M01, M02, M03 en M24
Lijmlaag (bitumineus)
Asbest niet aantoonbaar

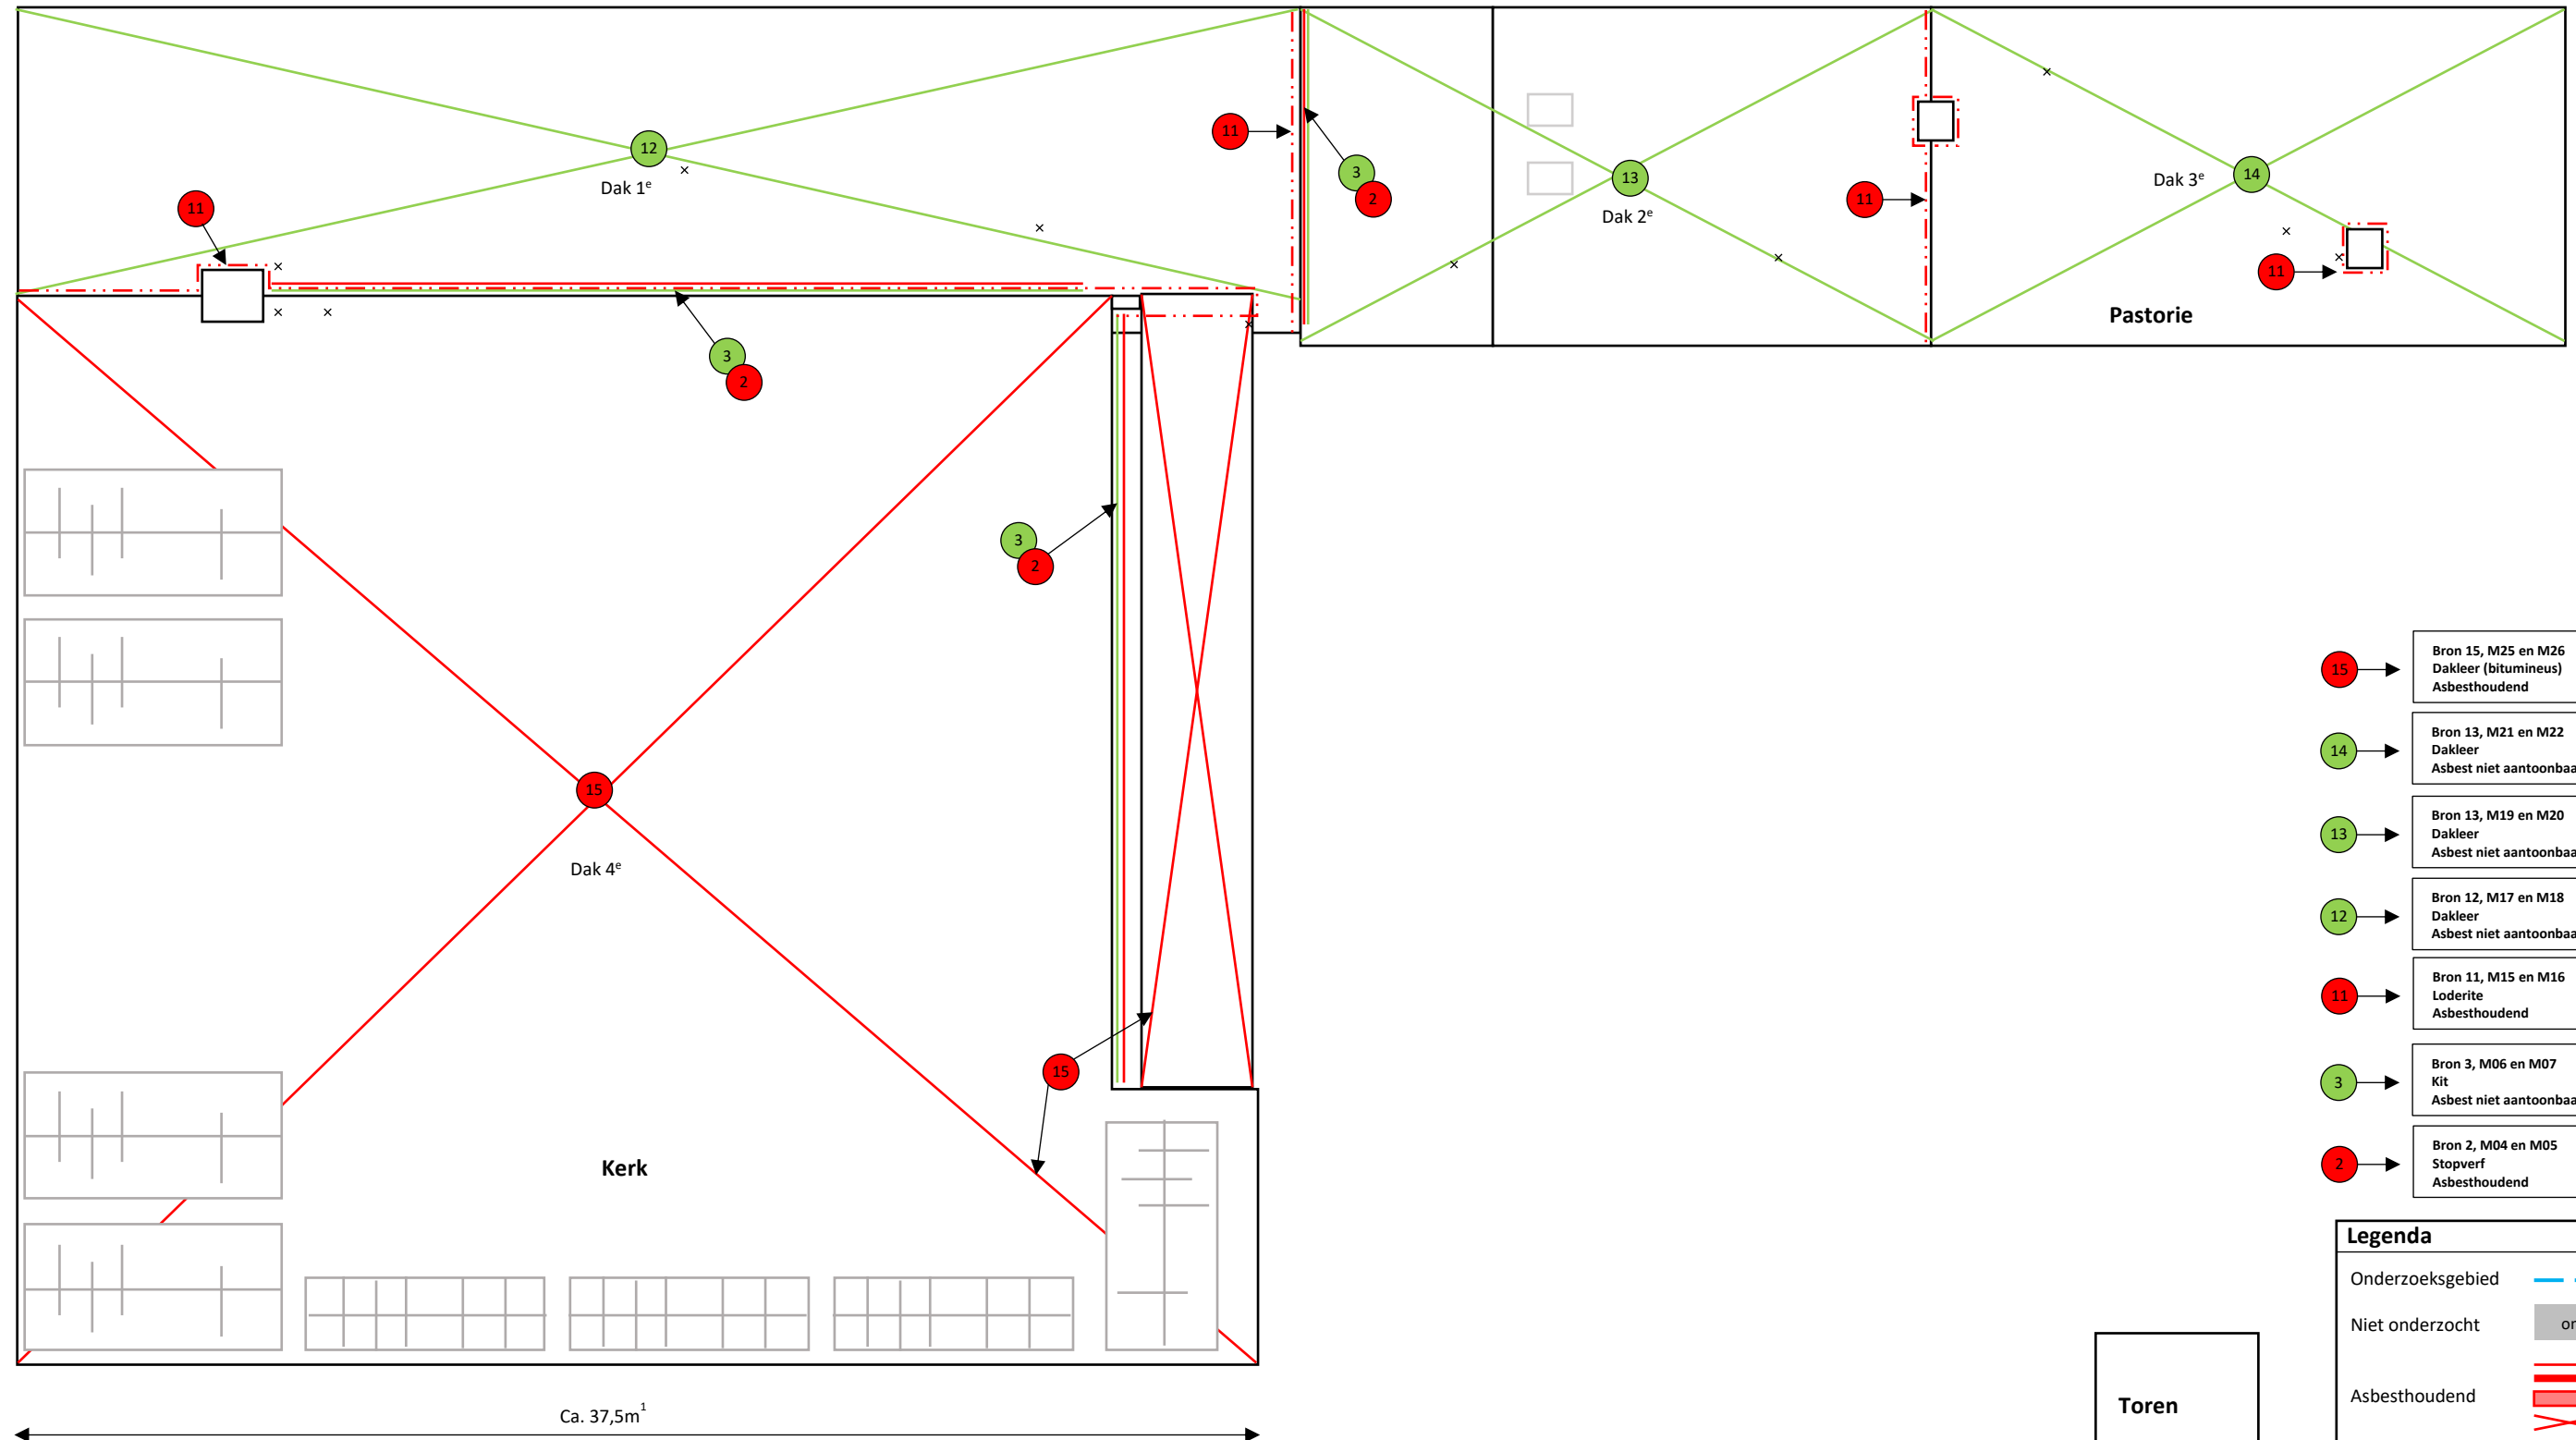
- 15 → Bron 15, M25 en M26
Dakleer (bitumineus)
Asbesthoudend
- 14 → Bron 13, M21 en M22
Dakleer
Asbest niet aantoonbaar
- 13 → Bron 13, M19 en M20
Dakleer
Asbest niet aantoonbaar
- 12 → Bron 12, M17 en M18
Dakleer
Asbest niet aantoonbaar
- 11 → Bron 11, M15 en M16
Loderite
Asbesthoudend
- 3 → Bron 3, M06 en M07
Kit
Asbest niet aantoonbaar
- 2 → Bron 2, M04 en M05
Stopverf
Asbesthoudend
