# Vooronderzoek NEN 5725 De Hoek fase 2, Steegstraat te Meijel (Gemeente Peel en Maas)

Aeres Milieu Projectnummer : AM25049  
Status rapport : Definitief (versie 1)  
Datum : 4 maart 2025

Opdrachtgever : Kragten  
Schoolstraat 8  
6049 BN Herten

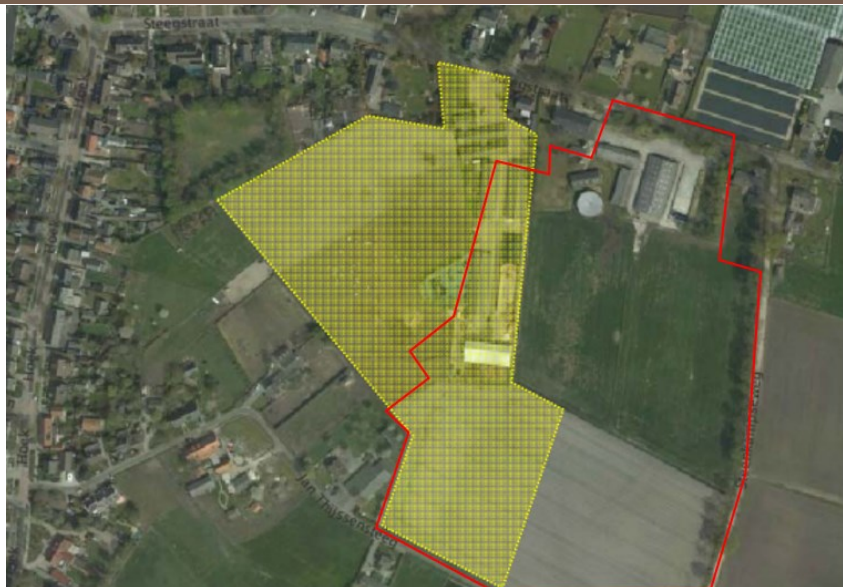
Onderzoeksgebied geel gemarkeerd, het huidige plangebied is rood omlijnd ingetekend.

Onderzoeklocatie valt gedeeltelijk binnen het huidige plangebied (onderzoeklocatie komt overeen met onderzoek Aeres Milieu 2013).

**Bodem:** licht verontreinigd met zware metalen (cadmium, koper en/of zink). Ter plaatse van de inrit is een laag pure zinkassen aangetroffen: betreft een ernstig geval van bodemverontreiniging met zink en koper. *Sanering heeft plaatsgevonden (2019), deze saneringslocatie valt buiten het huidige plangebied (zie kaart).*

**Grondwater:** licht verontreinigd met barium.

**Conclusie:** er wordt een nader onderzoek en eventuele sanering naar/van de zinkassenlaag ter plaatse van de oprit geadviseerd. *(uitgevoerd in 2029, ter plaatse van de saneringscontour aangegeven op bijgevoerde kaart).*

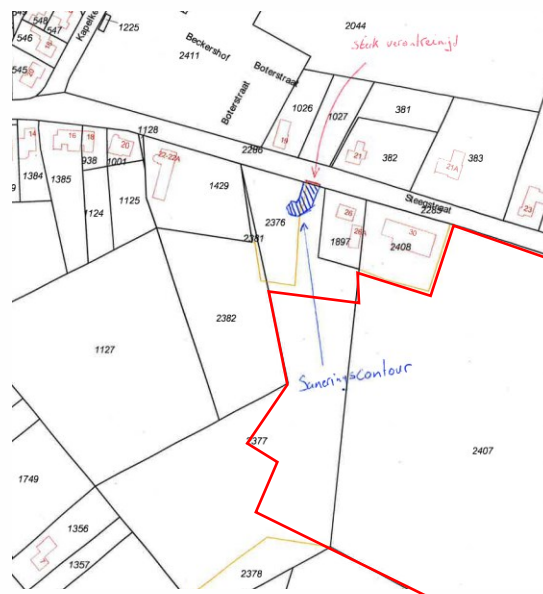
*Saneringscontour zinkassen verontreiniging (Bron: BUS evaluatie Archimil, Kenmerk: GK190489, 22 augustus 2019). Huidige plangebied rood ingekaderd.*

*Saneringslocatie bevindt zich gedeeltelijk binnen het huidige plangebied.*

**Aard van de verontreiniging:** zware metalen: zink boven de interventiewaarde.

**Totaal ontgraven oppervlakte:** 365 m<sup>2</sup> met een maximale ontgravingsdiepte van 0,50 m-mv.

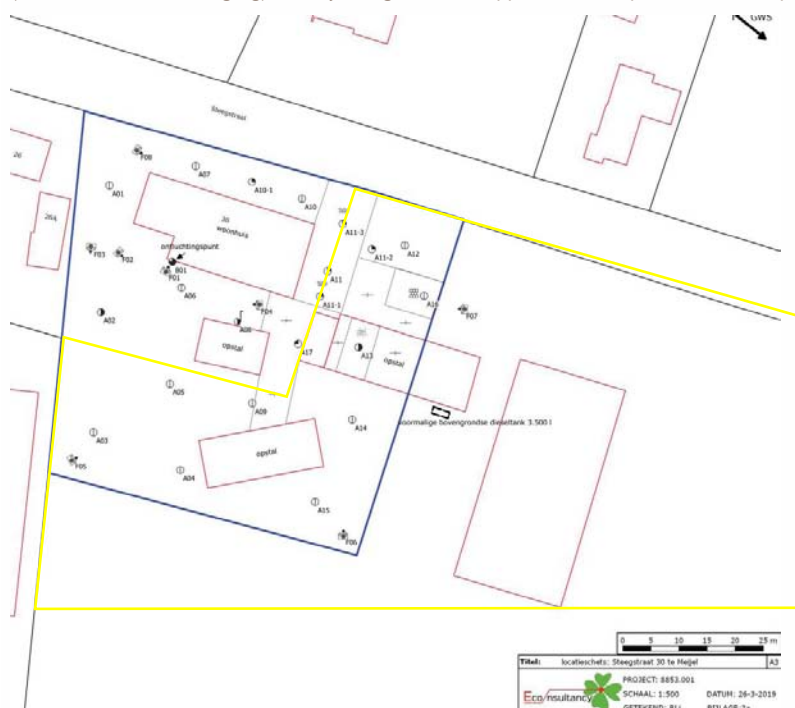
Opstallen met druizone's asbesthoudende daken zonder goot. Ligging voormalige bovengrondse dieseltank (3.500 liter). Het huidige plangebied is geel ingekaderd.

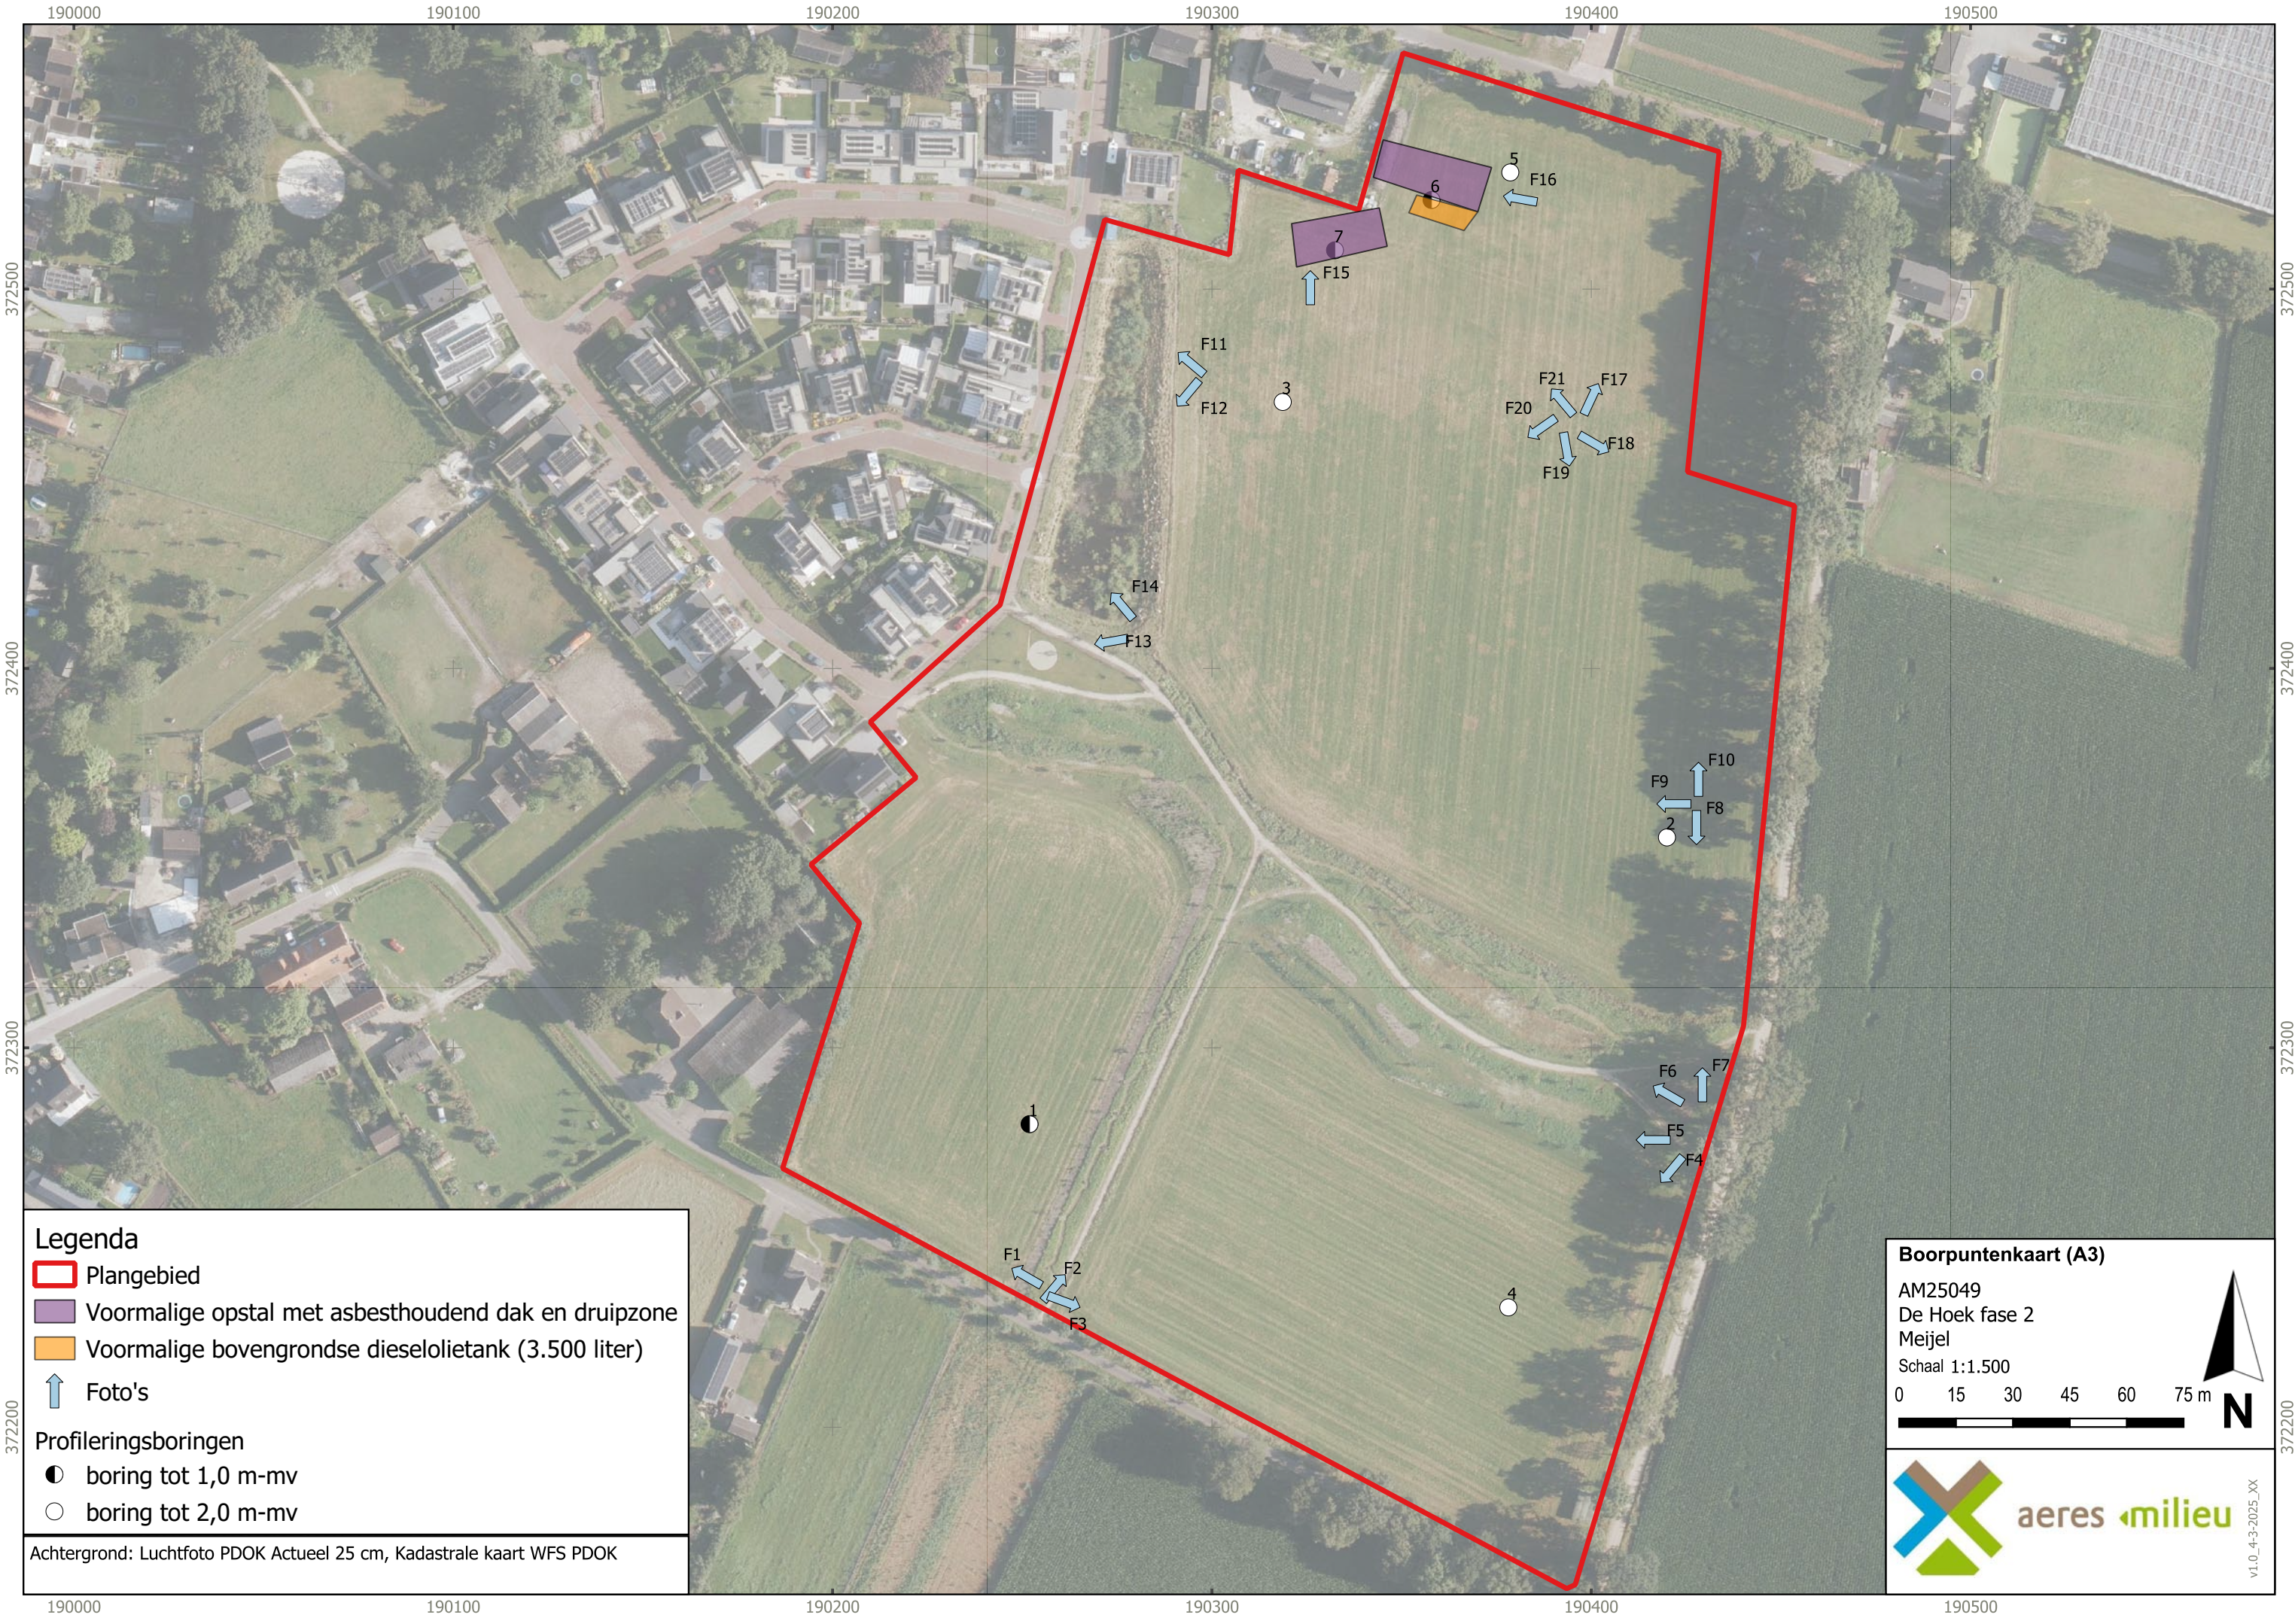
**Boorpuntenkaart (A3)**

Daarnaast zijn er 'verdachte' deellocaties aanwezig. Het betreft de locaties van de twee voormalige opstallen voorzien van asbesthoudend dak met druiptzone's, zie bijlage 3 voor de exacte locatie. De aanwezigheid van asbestverdacht materiaal in de bodem op de rest van het onderzoeksgebied wordt niet verwacht (onverdacht). Daarnaast is er binnen het plangebied een bovengrondse dieselolietank (3.500 liter) aanwezig geweest, de grond rondom dit punt is nooit analytisch onderzocht. Zintuiglijk zijn er geen waarnemingen van verontreiniging gedaan en was er geen olie-water reactie aanwezig.

In het kader van de bestemmingswijziging wordt geadviseerd om een verkennend bodemonderzoek conform de NEN 5740 uit te voeren, conform de strategie VED-HE\_NL, waarbij de grond verdacht is op het voorkomen van zware metalen.

Voor de verdachte deellocaties (de twee voormalige opstallen voorzien van asbesthoudend dak met druipzone's, zie bijlage 3), kan de aanwezigheid van asbestverdacht materiaal in de bodem niet worden uitgesloten (verdacht). Om de aanwezigheid van asbest in de bodem (bovengrond) te onderzoeken, wordt geadviseerd om ter plaatse van deze twee voormalige opstallen een verkennend onderzoek asbest in bodem conform de NEN 5707 / 5897 uit te voeren. De aanwezigheid van asbestverdacht materiaal in de bodem op de rest van het onderzoeksgebied wordt niet verwacht (onverdacht).

Daarnaast is er binnen het plangebied een bovengrondse dieselolietank (3.500 liter) aanwezig geweest, de grond ter plaatse van deze tanklocatie is nooit analytisch onderzocht. Geadviseerd wordt om hier tijdens een verkennend bodemonderzoek de strategie 'VEP\_NL' aan te houden waarbij de bovengrond verdacht is op het voorkomen van minerale olie.
